## INFORME TÉCNICO DE FISCALIZACIÓN AMBIENTAL

**CES ISLA TORRES (RNA 120180)**

**DSI-2024-1770-XII-RCA**

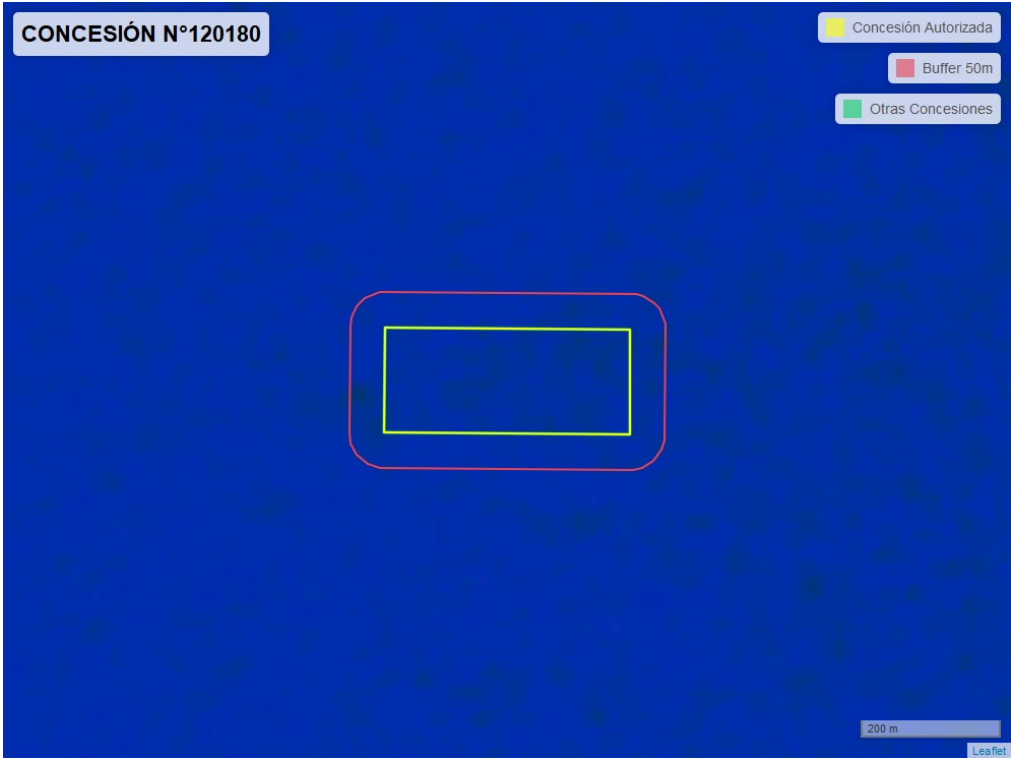
Figura 2. Imagen satelital del monitoreo realizado entre el 01/01/2024 y el 29/02/2024

| Período/Fecha | Resultado módulo(s) de cultivo | Resultado estructura(s) de apoyo |
|---|---|---|
| Entre el 01/01/2024 y el 29/02/2024 | Se identifica la ausencia de módulos de cultivo de peces dentro de los límites de concesión. | Se identifica la ausencia de estructura(s) de apoyo dentro de los límites de concesión. |
