## INFORME TÉCNICO DE FISCALIZACIÓN AMBIENTAL

**CES SUR DE CABO CORCOVADO (RNA 102894)**

**DSI-2024-1798-X-RCA**

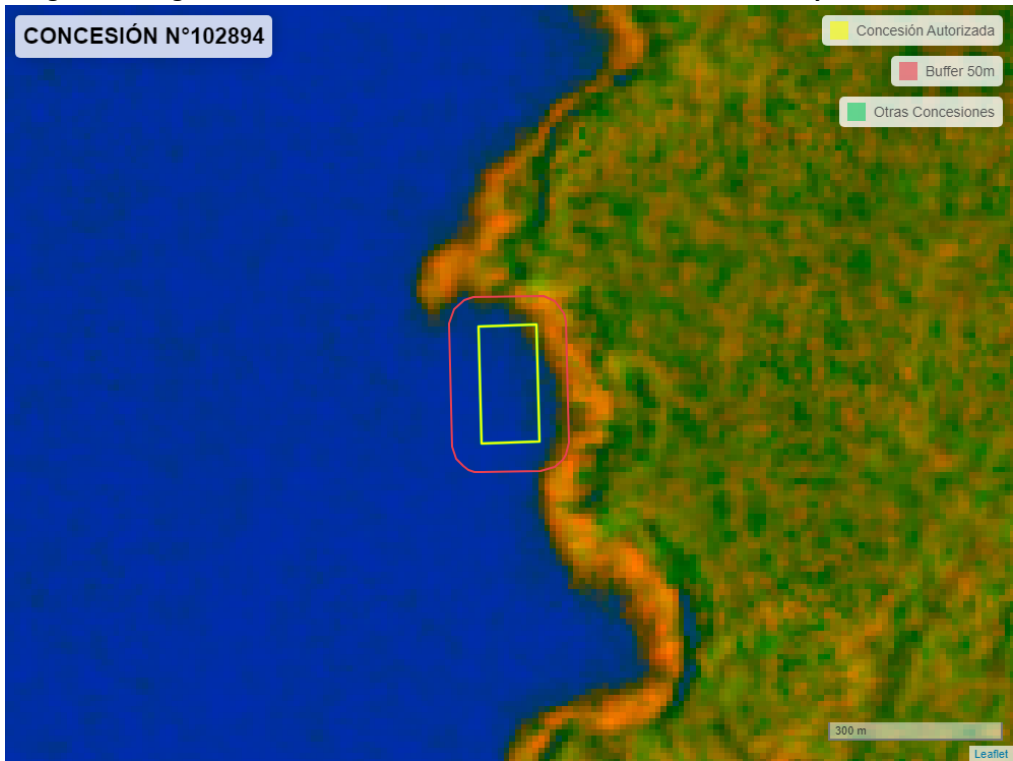
Figura 2. Imagen satelital del monitoreo realizado entre el 01/01/2024 y el 29/02/2024

| Período/Fecha | Resultado módulo(s) de cultivo | Resultado estructura(s) de apoyo |
|---|---|---|
| Entre el 01/01/2024 y el 29/02/2024 | Se identifica la ausencia de módulos de cultivo de peces dentro de los límites de concesión. | Se identifica la ausencia de estructura(s) de apoyo dentro de los límites de concesión. |

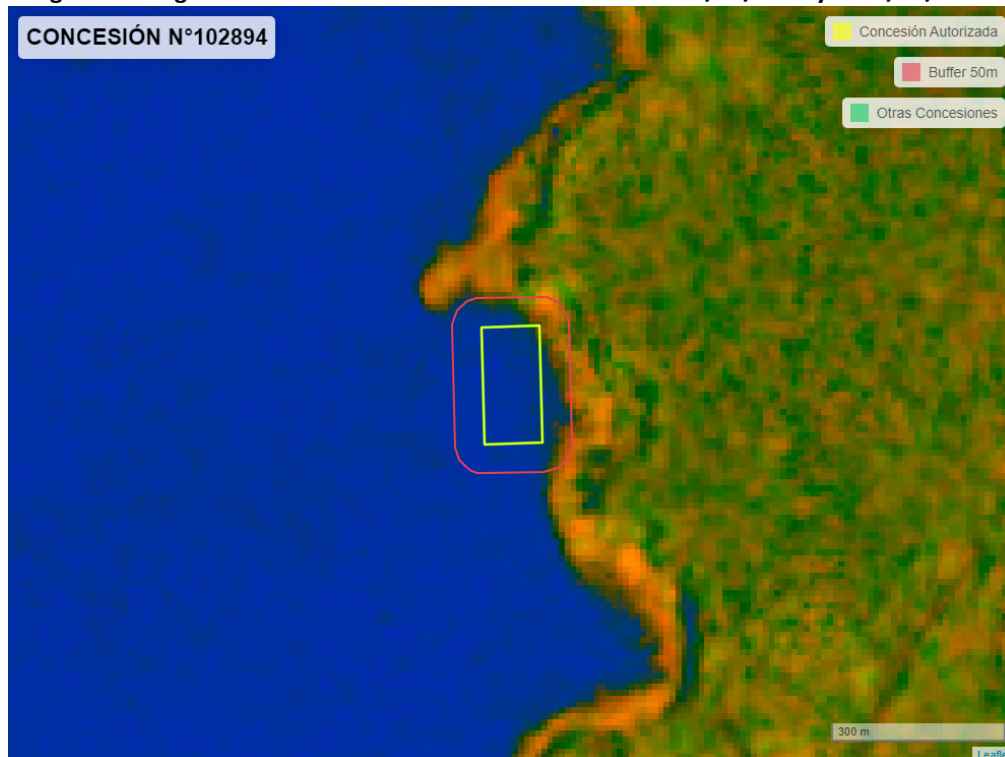
**Figura 3. Imagen satelital del monitoreo realizado entre el 01/04/2024 y el 31/05/2024**

| Período/Fecha | Resultado módulo(s) de cultivo | Resultado estructura(s) de apoyo |
|---|---|---|
| Entre el 01/04/2024 y el 31/05/2024 | Se identifica la ausencia de módulos de cultivo de peces dentro de los límites de concesión. | Se identifica la ausencia de estructura(s) de apoyo dentro de los límites de concesión. |
