## INFORME TÉCNICO DE FISCALIZACIÓN AMBIENTAL

**CES LLINGUA (RNA 102934)**

**DSI-2024-1800-X-RCA**

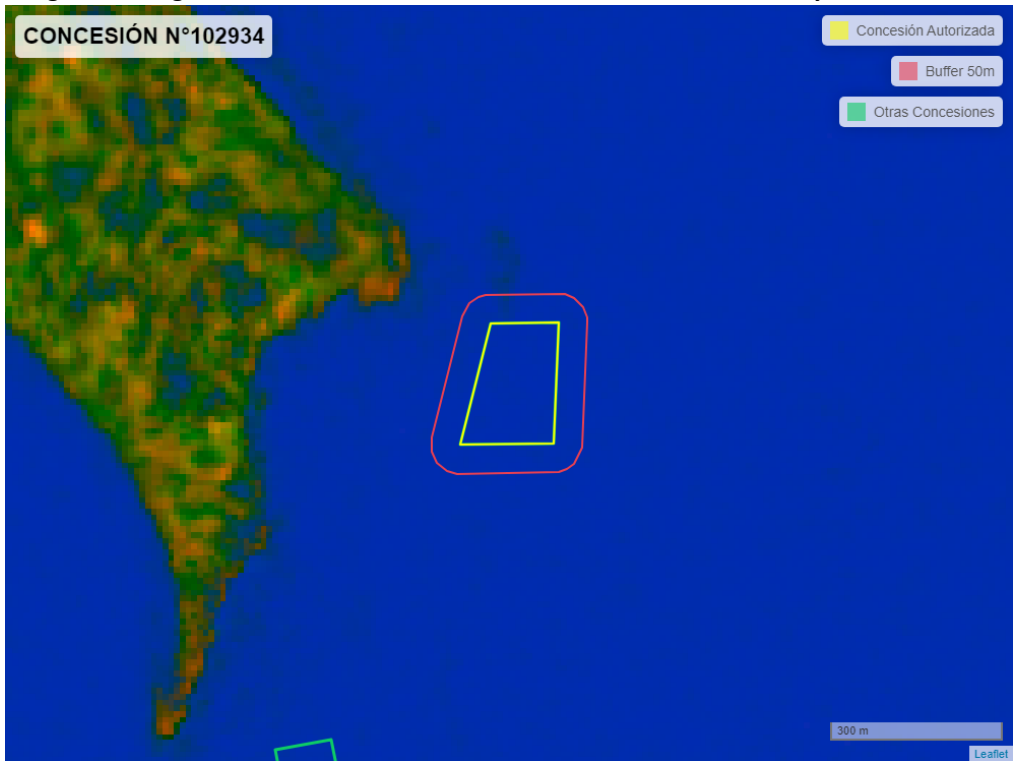
Figura 2. Imagen satelital del monitoreo realizado entre el 01/01/2024 y el 29/02/2024

| Período/Fecha | Resultado módulo(s) de cultivo | Resultado estructura(s) de apoyo |
|---|---|---|
| Entre el 01/01/2024 y el 29/02/2024 | Se identifica la ausencia de módulos de cultivo de peces dentro de los límites de concesión. | Se identifica la ausencia de estructura(s) de apoyo dentro de los límites de concesión. |
