## INFORME TÉCNICO DE FISCALIZACIÓN AMBIENTAL

**CES SUR BAHÍA CORCOVADO (RNA 103302)**

**DSI-2024-1802-X-RCA**

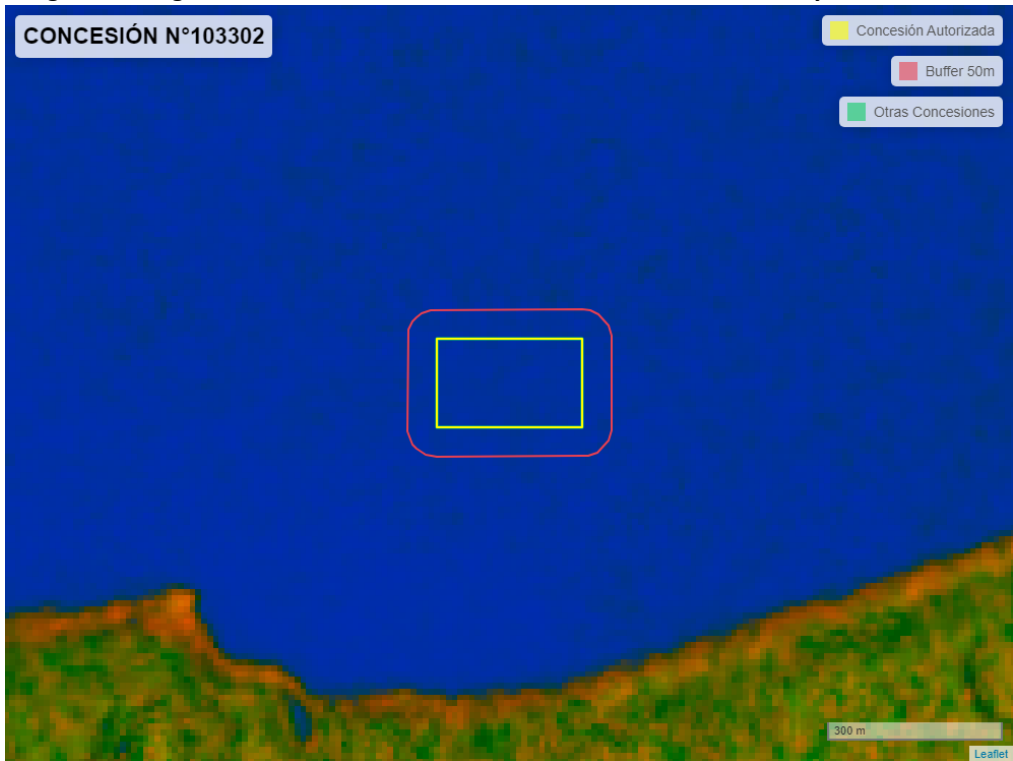
Figura 2. Imagen satelital del monitoreo realizado entre el 01/01/2024 y el 29/02/2024

| Período/Fecha | Resultado módulo(s) de cultivo | Resultado estructura(s) de apoyo |
|---|---|---|
| Entre el 01/01/2024 y el 29/02/2024 | Se identifica la ausencia de módulos de cultivo de peces dentro de los límites de concesión. | Se identifica la ausencia de estructura(s) de apoyo dentro de los límites de concesión. |
