## INFORME TÉCNICO DE FISCALIZACIÓN AMBIENTAL

**CES CANAL GOÑI (RNA 110875)**

**DSI-2024-1806-XI-RCA**

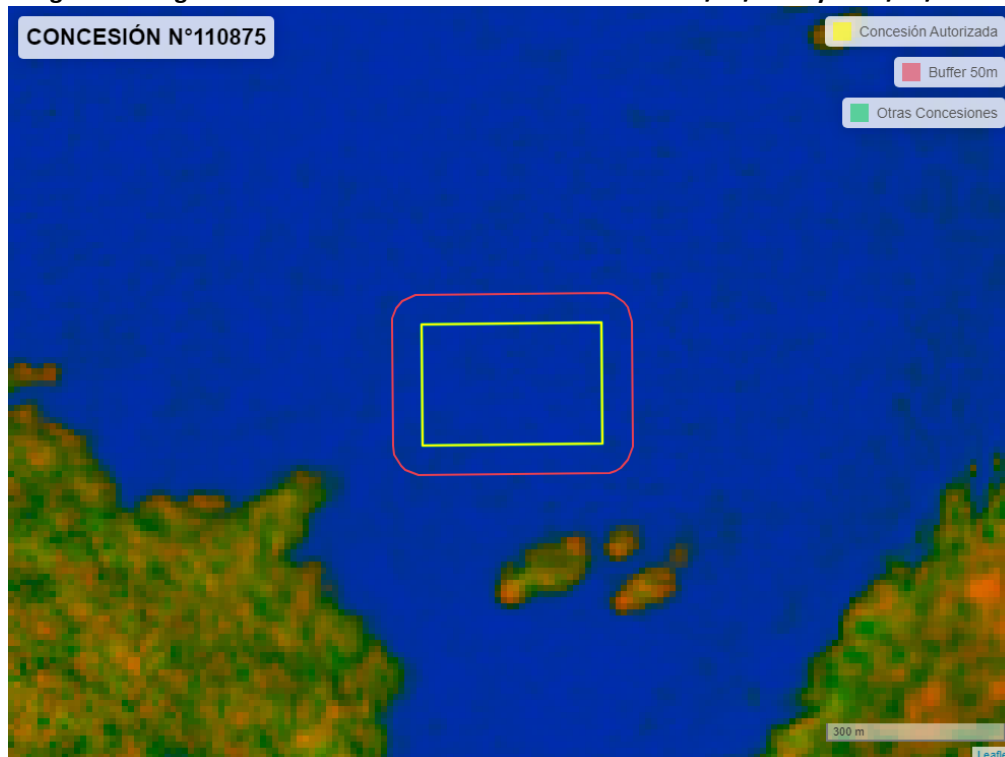
**Figura 3. Imagen satelital del monitoreo realizado entre el 01/04/2024 y el 31/05/2024**

| Período/Fecha | Resultado módulo(s) de cultivo | Resultado estructura(s) de apoyo |
|---|---|---|
| Entre el 01/04/2024 y el 31/05/2024 | Se identifica la ausencia de módulos de cultivo de peces dentro de los límites de concesión. | Se identifica la ausencia de estructura(s) de apoyo dentro de los límites de concesión. |
