## INFORME TÉCNICO DE FISCALIZACIÓN AMBIENTAL

### Programa de Cumplimiento

MALTERIAS UNIDAS-TEMUCO

DFZ-2024-2930-IX-PC

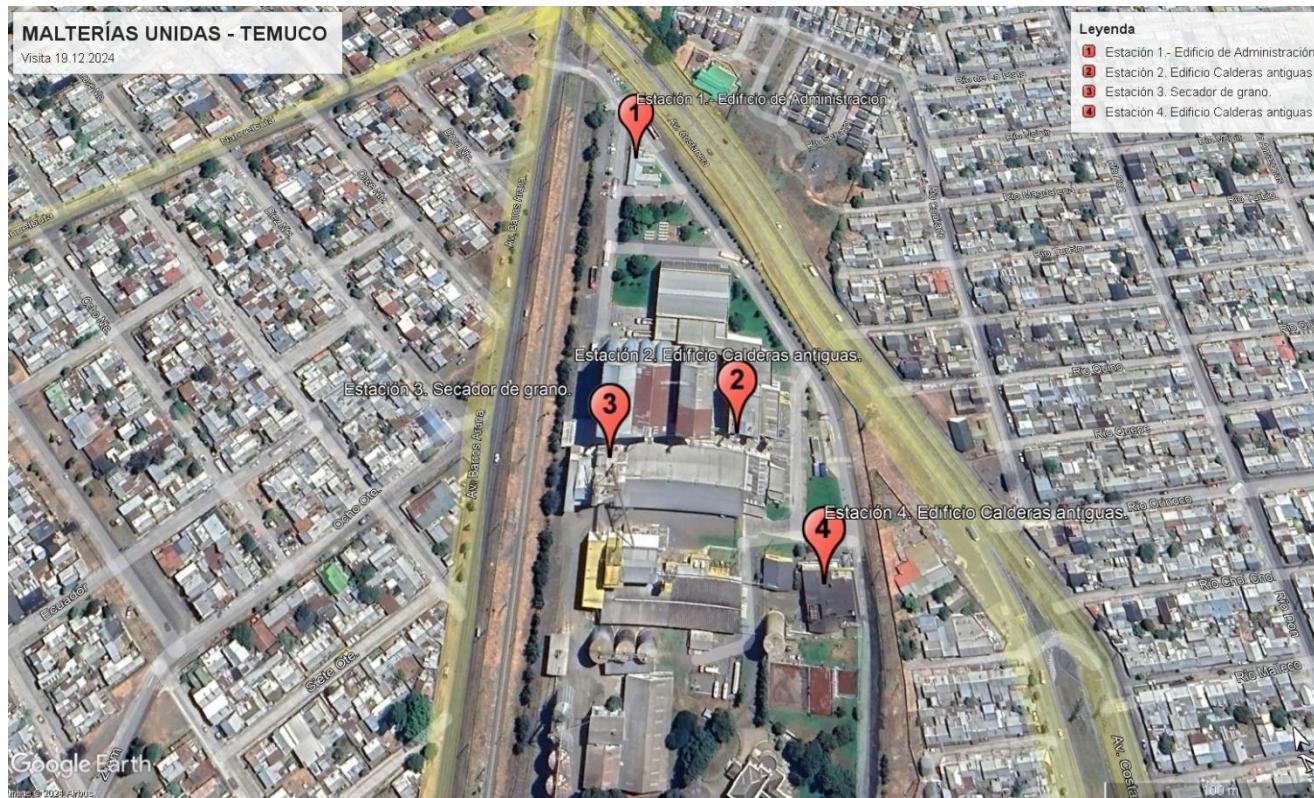
Figura 1. Estaciones inspeccionadas el día 19 de diciembre del 2024 en Malterías Unidas, Temuco (Fuente: Google Earth, 2024).

Se realiza recorrido por la “Estación 1. Edificio de Administración”, donde se informa el motivo de la inspección, posteriormente, se realiza una inspección en la “Estación 2. Sistema de calderas zona extracto de malta”. Donde se inspecciona la implementación de los equipos de reemplazo de las antiguas calderas, motivo del procedimiento sancionatorio que origina el PdC. Tras la verificación de los equipos informados, se inspecciona la “Estación 3. Secado de grano”, en la cual se encuentra la caldera de gas para secado 296 S.S.A.S. Finalmente se realiza recorrido por la “Estación 4. Edificio Calderas antiguas”, donde se verifica que las calderas N° 76 S.S.A.S y 173 S.S.A.S se encuentran desmanteladas.
