INFORME TÉCNICO DE FISCALIZACIÓN AMBIENTAL

COMASA LAUTARO

DFZ-2024-2606-IX-RCA

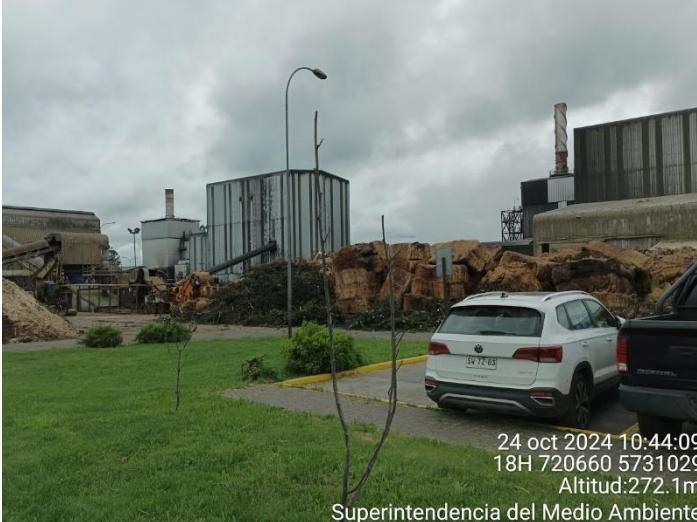
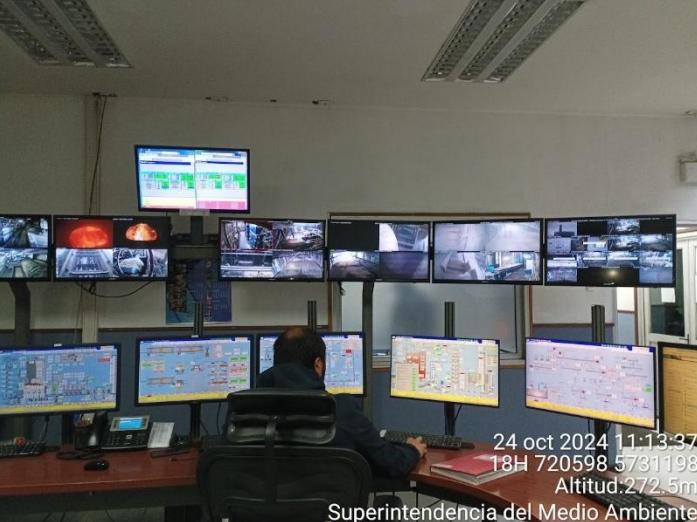
6. Se realiza inspección en sector abastecimiento de combustible (biomasa forestal) para unidad 1 (Caldera RCA 34/2010). Se observa que el combustible utilizado corresponde a ramas, restos de maderas (observan pallet pintados y plásticos de diferente origen), fardos de paja, esta biomasa es procesada para luego ser enviada al edificio de calderas mediante cintas transportadoras, previa etapa de clasificación. Fotografía 1.

8. Se visita sala de control en Unidad 1, constatando que al momento de la inspección las dos unidades de generación de energía están operando, estando la Caldera 1, generando 11 MW y Caldera 2, mantiene una generación de 13 MW. En sala de control, también, se observa las pantallas con el monitoreo continuo de emisiones atmosférico, CEMS. Fotografía 2.

<div style="position: absolute; bottom: 0; left: 0;"> <p>24 oct 2024 11:13:37 18H 720598 5731198 Altitud:272.5m</p> <p>Superintendencia del Medio Ambiente</p> </div>	
Fotografía 1.	Fecha: 24/10/2024.	Fotografía 2.	Fecha: 24/10/2024.
Descripción del medio de prueba: Vista de los edificios que contienen las dos calderas de biomasa de la unidad fiscalizable, también, se alcanza a observar los fardos apilados para ser utilizados como combustible.		Descripción del medio de prueba: Sala de control de la unidad fiscalizable, en donde se pudo monitorear el funcionamiento de las calderas al momento de la inspección.

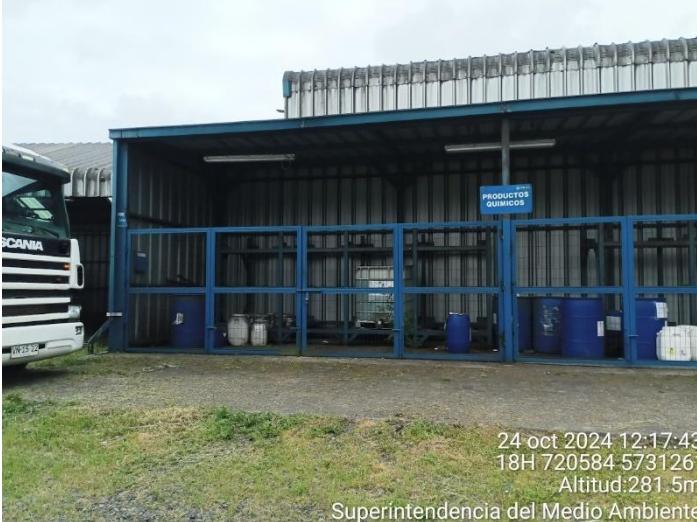
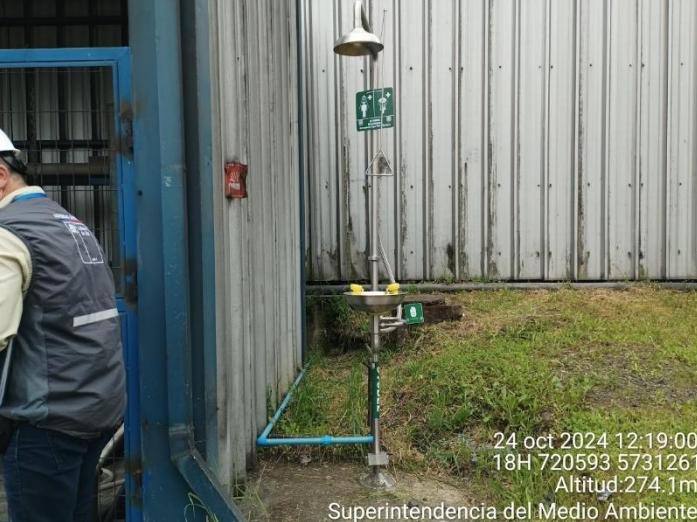
1. Se inspecciona bodega de sustancias químicas, la cual corresponde a una estructura de hormigón techada y con sistema para control de derrames.
2. Se efectúa medición de cloro libre residual del agua potable en llave cocina de oficina administrativa obteniendo un resultado de 0,38 mg/l.

<p>24 oct 2024 12:19:00 18H 720593 5731261 Altitud:274.1m Superintendencia del Medio Ambiente</p>	
Fotografía 3. Descripción del medio de prueba: Frontis de bodega de productos químicos. La bodega cuenta con señalética adecuada y con sistema para el control de derrames.	Fecha: 24/10/2024.	Fotografía 4. Descripción del medio de prueba: Imagen de la ducha de emergencias instalada al costado de la bodega de químicos.	Fecha: 24/10/2024.

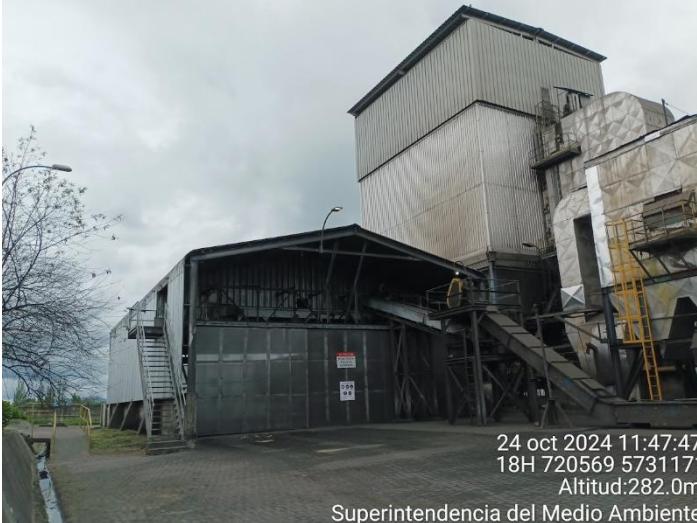
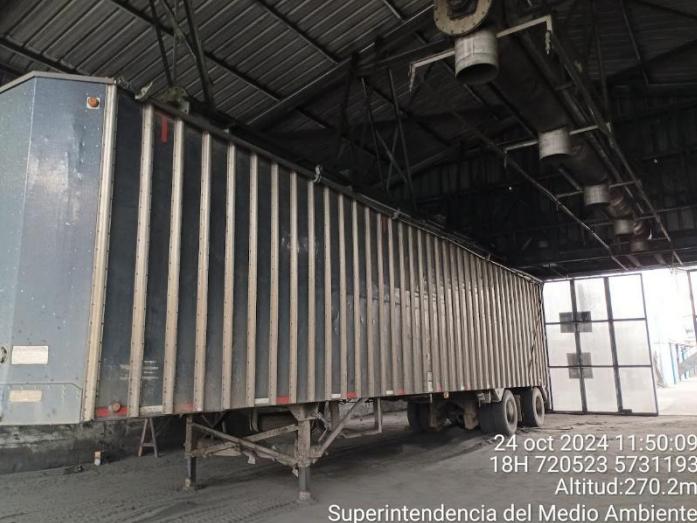
Registros			
Fotografía 5.	Fecha: 24/10/2024.	Fotografía 6.	Fecha: 24/10/2024.

1. Desde el exterior del galpón de caldera Unidad 1, se observa el acopio de escorias y cenizas. También, se observan los edificios en donde se ubican los equipos de abatimiento de emisiones atmosféricas, contando con filtro de mangas y multiciclones en Caldera 1 y Caldera 2 cuenta con filtro de mangas. Según informa el Sr. Ruiz, las cenizas son dispuestas en predios agrícolas y las escorias son eliminadas en rellenos sanitarios. Segundo señala el Sr. Ruiz, la disposición de cenizas cuenta con un permiso sanitario de la SEREMI de Salud, no obstante, no cuenta con tramitación para disponer en predio agrícola por parte del SAG.
2. Se inspecciona bodega de residuos peligrosos, observando contenedores con residuos peligrosos fuera de la bodega, en un lugar sin contar con techumbre, ni piso sólido.

11. Considerando lo señalado en los puntos anteriores, se deberá planificar una nueva inspección ambiental a la unidad fiscalizable y solicitar nuevos antecedentes a los servicios competentes a la aplicación de cenizas en suelos, de modo de evaluar el cumplimiento de las normas ambientales aplicables, así también, como su pertinencia de ingreso al Sistema de Evaluación de Impacto Ambiental.

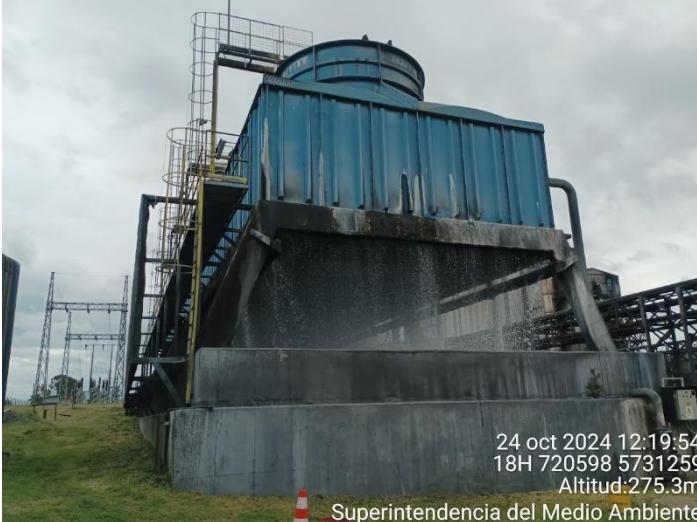
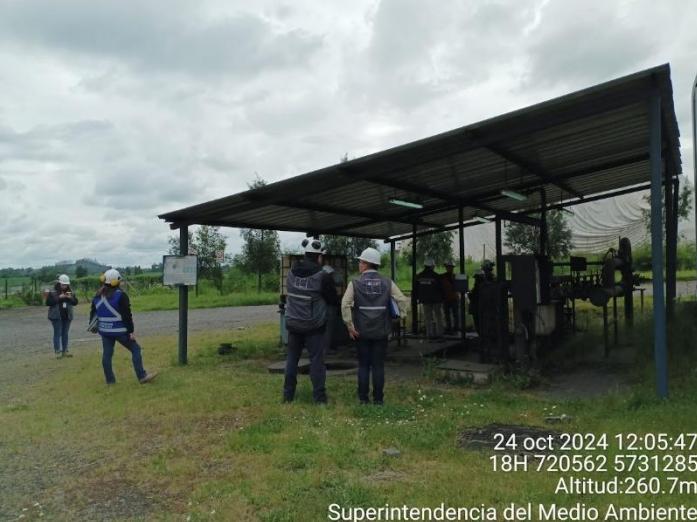
1. Se inspecciona planta de Riles, que recibe y trata las aguas residuales provenientes de purga de calderas, torres de enfriamiento y de aguas servidas. Estos Riles, son enviados a la red de alcantarillado de la empresa sanitaria Aguas Araucanía, a través de una planta elevadora previa neutralización del pH mediante la aplicación de ácido. El pozo de elevación cuenta con dos sensores de pH en el interior del pozo, que presentan valores de rango neutro, existen un tercer sensor de pH en línea de impulsión el cual al momento de la inspección presenta un valor 1,73 pH, arrojando una señal de alarma, según indica el Sr. Ruiz, este sensor presente problemas.

24 oct 2024 12:05:47 18H 720562 5731285 Altitud:260.7m Superintendencia del Medio Ambiente	
Fotografía 7. Descripción del medio de prueba: Torres de enfriamientos, que son fuente emisora de residuos líquidos.	Fecha: 24/10/2024.	Fotografía 8. Descripción del medio de prueba: Sala de bombas de Riles de la Planta COMASA, desde este lugar se impulsan las aguas residuales a la red de la empresa sanitaria Aguas Araucanía.	Fecha: 24/10/2024.

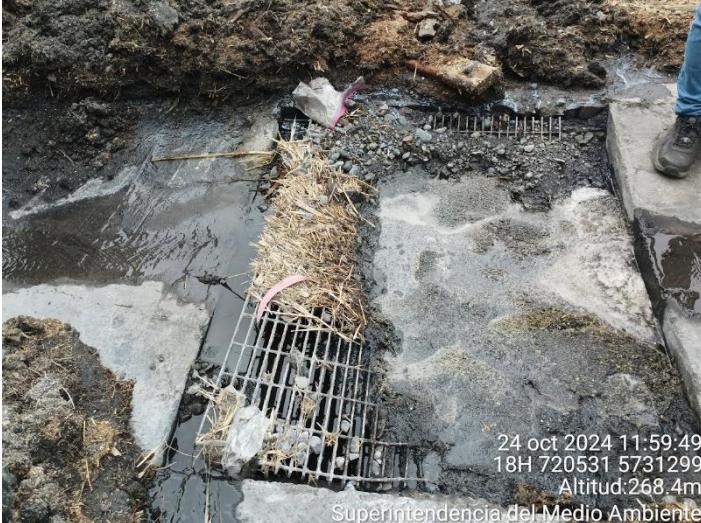
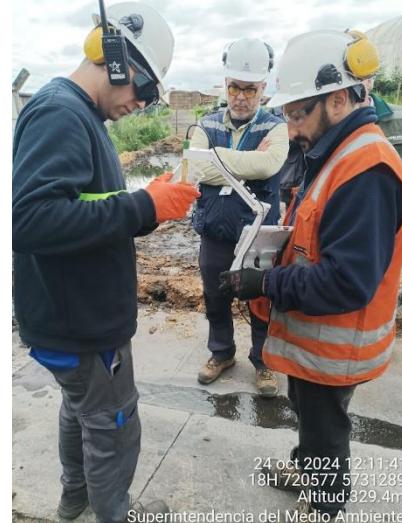
Registros			
Fotografía 9.	Fecha: 24/10/2024.	Fotografía 10.	Fecha: 24/10/2024.

1. Se observan canales de aguas lluvias en el interior y perímetro Oeste de la planta. En sector frente a torres de enfriamiento de unidad 1, se observa el deterioro en cámara de decantación con rejilla, en donde convergen dos canales y salen las aguas lluvias al exterior del predio industrial a un predio agrícola aledaño, en donde se observa una zanja con evidencia de intervención de maquinaria por donde escurren estas aguas. En este lugar se solicita al titular, realizar mediciones de pH a las aguas lluvias, presentando un valor de 7,3 pH en canal perimetral Oeste y un pH de 8,9 en aguas provenientes del canal de aguas lluvias del interior de la planta. Al ser consultado el Sr. Ruiz sobre un control o monitoreo de calidad de aguas lluvias, se indica que no cuentan con un sistema de monitoreo o control.

2. En sector de la Unidad 1, frente al acopio de escorias, se observan evidencias de hidrocarburos que alcanzan el canal de aguas lluvias.

8. Respecto al manejo de aguas lluvias en la planta industrial COMASA, se puede indicar que durante la inspección del 24 de octubre del 2024, se constata una diferencia significativa en los valores de pH de los dos canales de aguas lluvias medidos, lo que podría dar cuenta de un manejo deficiente del sistema, sin embargo, el titular a través de su plan de acción de mantenimiento y monitoreo, propone mejorar el sistema de canalización de aguas lluvias y de una mejora en su inspección y mantenimiento, por lo que, se propone realizar una próxima fiscalización a la unidad fiscalizable, para verificar el correcto funcionamiento del sistema de aguas lluvias, además, de verificar las mejoras a implementar en el sistema de retención de sólidos en sector de evacuación de aguas lluvias en predio adyacente a la planta.

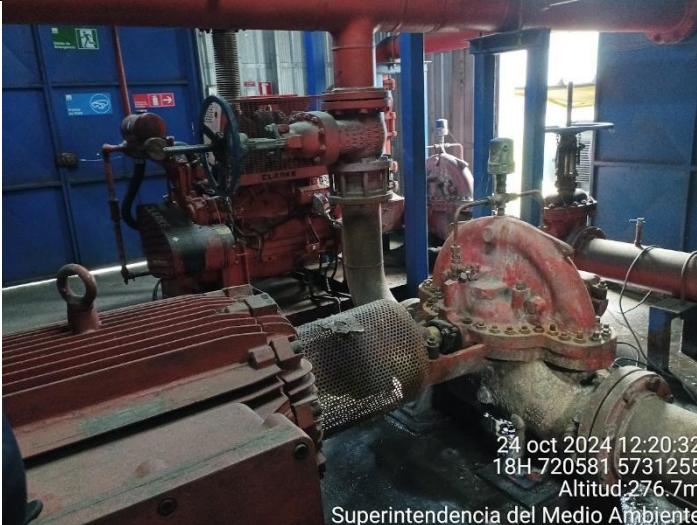
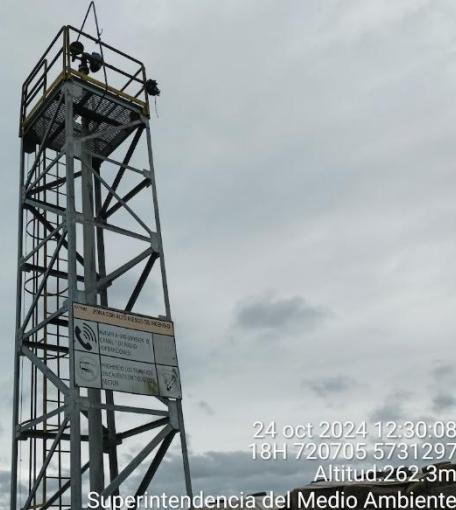
**Fotografía 11.****Fecha:** 24/10/2024.**Descripción del medio de prueba:** Sala de bombas de red de incendios.**Fotografía 12.****Fecha:** 24/10/2024.**Descripción del medio de prueba:** Torre de riego en sector Norte de la planta industrial.

8. Es importante, mencionar que debido a las condiciones climáticas en época estival y al riesgo asociado al acopio de biomasa, que los sistemas y equipos para la atención de contingencias y emergencias, deben mantenerse en óptimas condiciones de uso y estar monitoreados periódicamente.
