INFORME TÉCNICO DE FISCALIZACIÓN AMBIENTAL

PLANTA DE TRATAMIENTO AGUAS SERVIDAS CALAMA

DFZ-2024-242-II-RCA

DICIEMBRE 2024

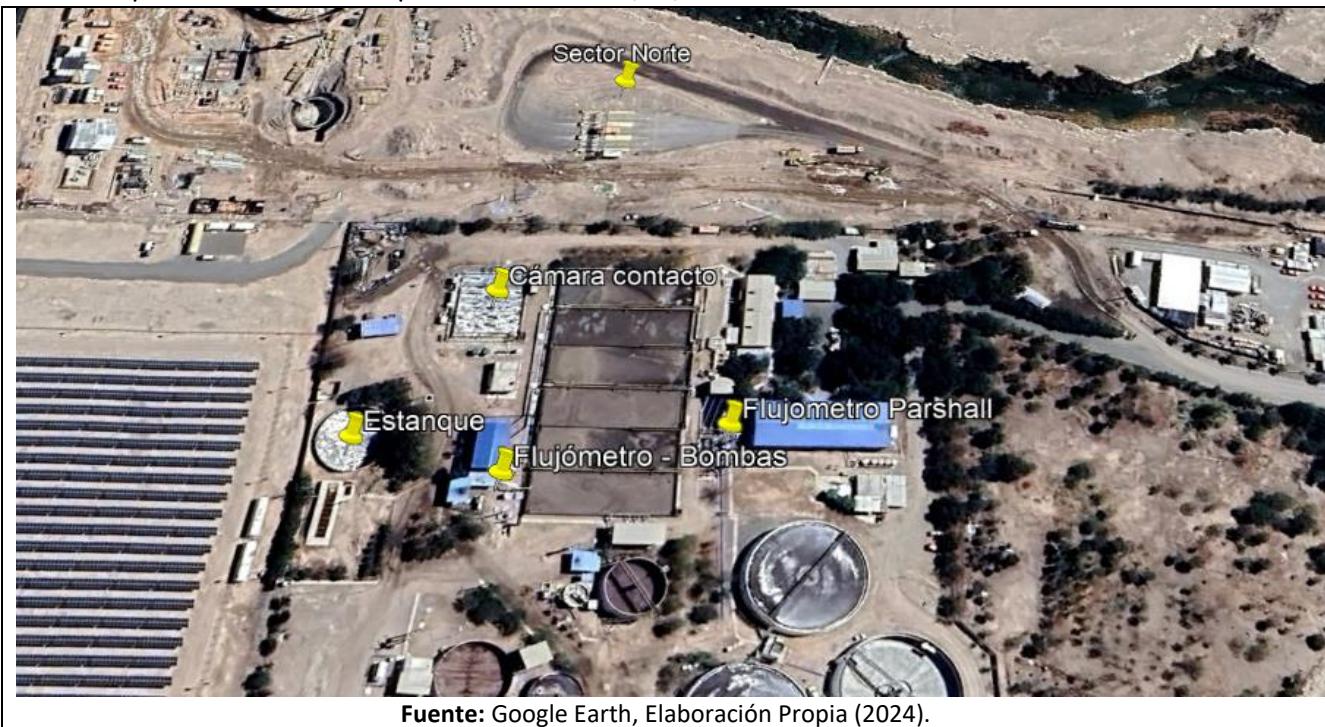
4.3.2 Esquema de recorrido inspección de fecha 24/05/2023

Nº de estación	Nombre/ Descripción de estación	Coordenadas UTM (WGS 84)	
		Norte	Este
1.1	Flujómetro efluente.	7.535.534 m	516.146 m
1.2	Estanque de acumulación de aguas.	7.516.634 m	504.229 m
1.3	Cámara de contacto.	7.516.672 m	504.264 m
1.4	Sector norte de la PTAS.	7.528.610 m	516.322 m

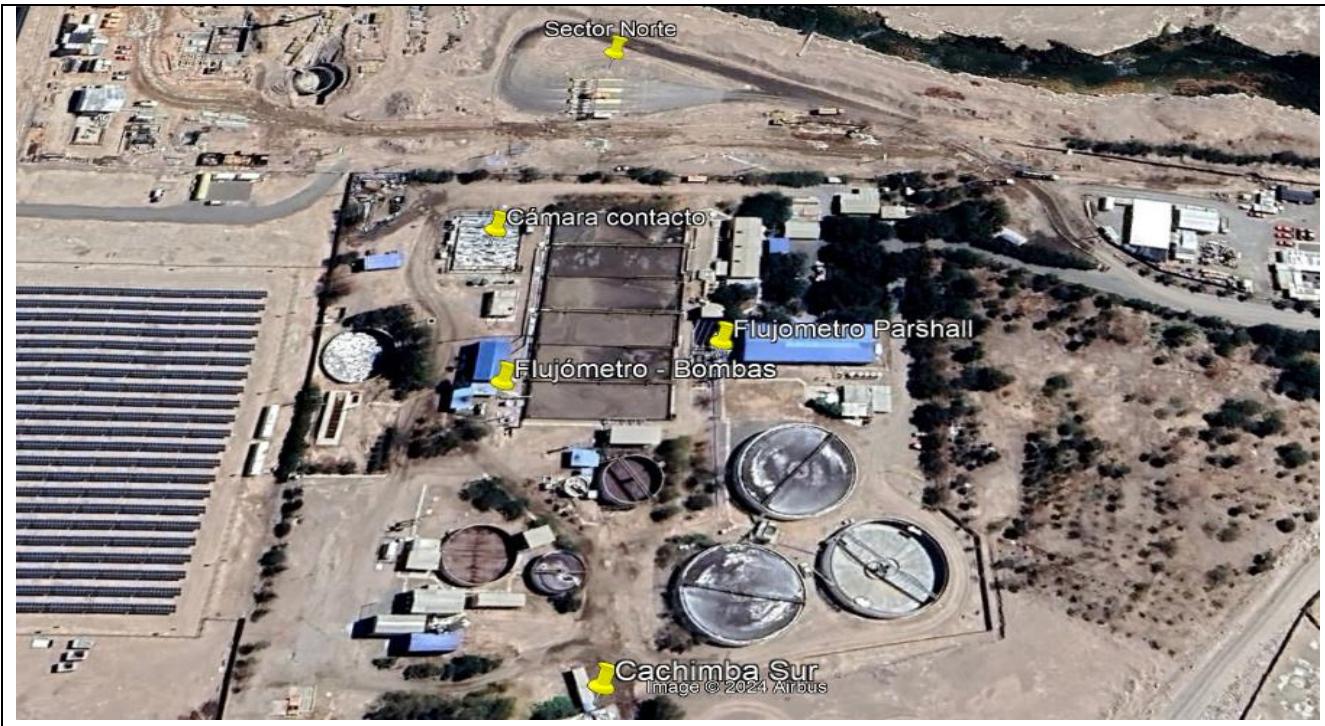
4.3.3 Esquema de recorrido inspección de fecha 30/05/2024

Nº de estación	Nombre/ Descripción de estación	Coordenadas UTM (WGS 84)	
		Norte	Este
1.1	Flujómetro Afluentes Aforador Parshall.	7.535.534 m	516.146 m
1.2	Cachimba sur para venta a terceros.	7.528.673 m	514.666 m
1.3	Cámara de contacto flujómetro.	7.516.672 m	504.264 m
1.4	Cachimba norte para venta a terceros.	7.528.610 m	516.322 m

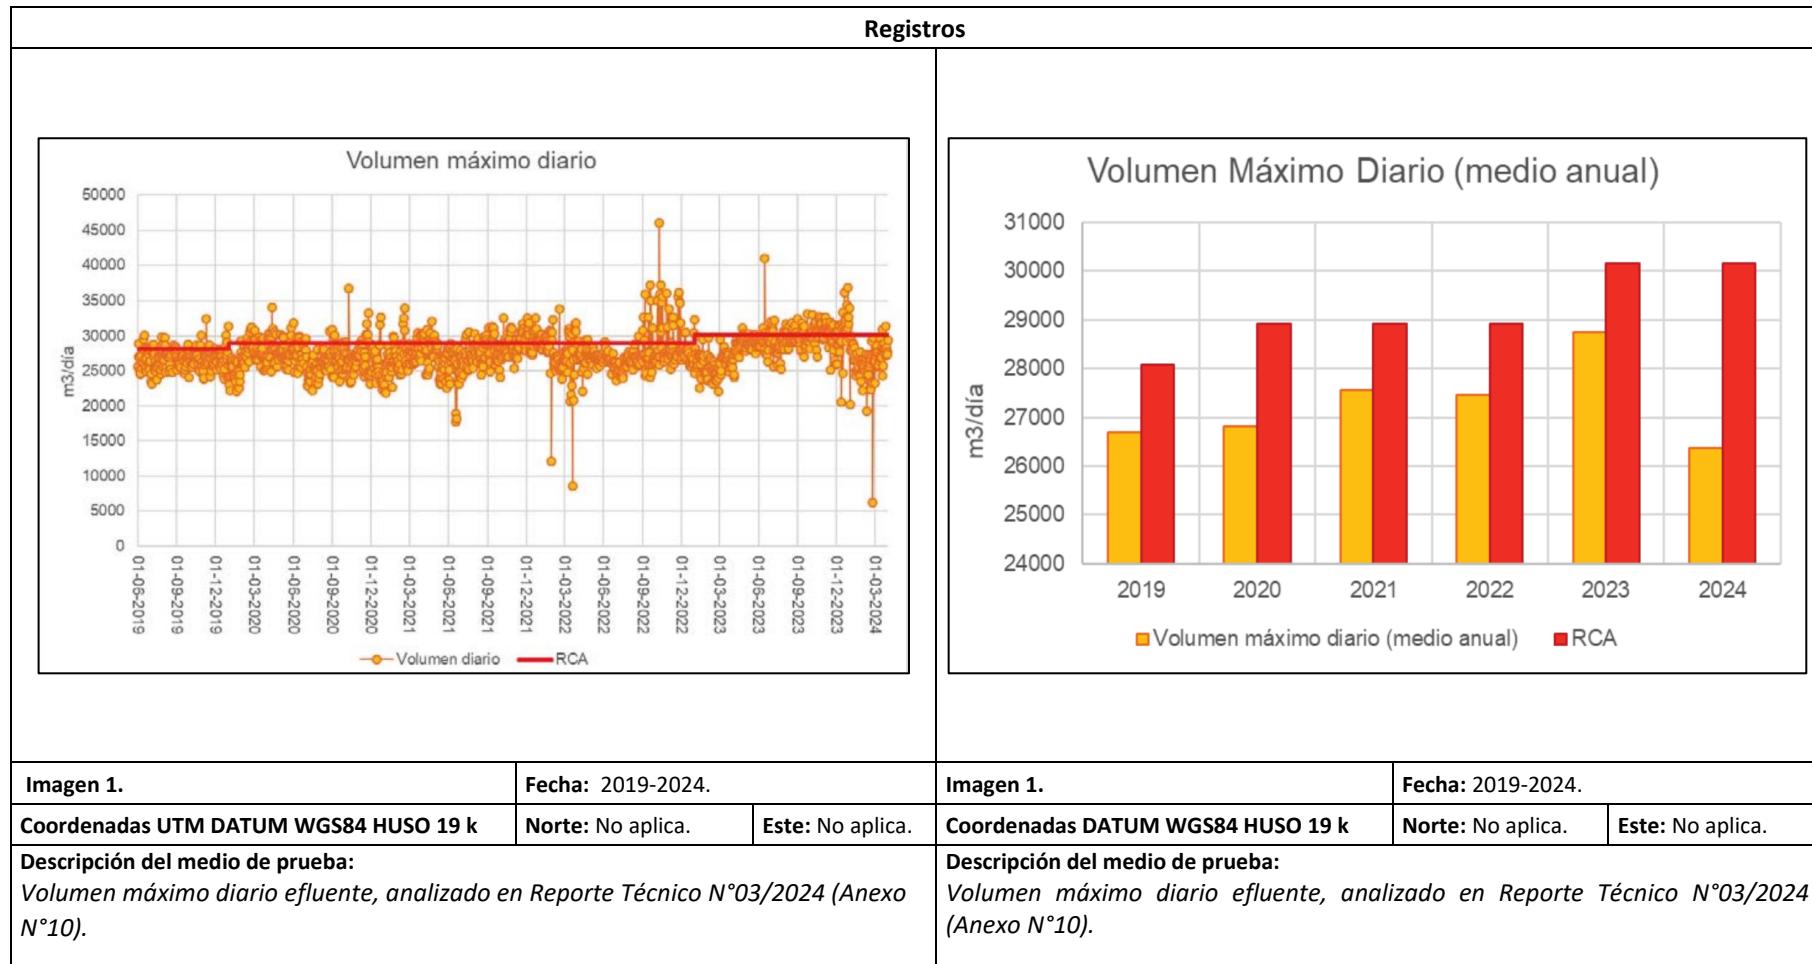
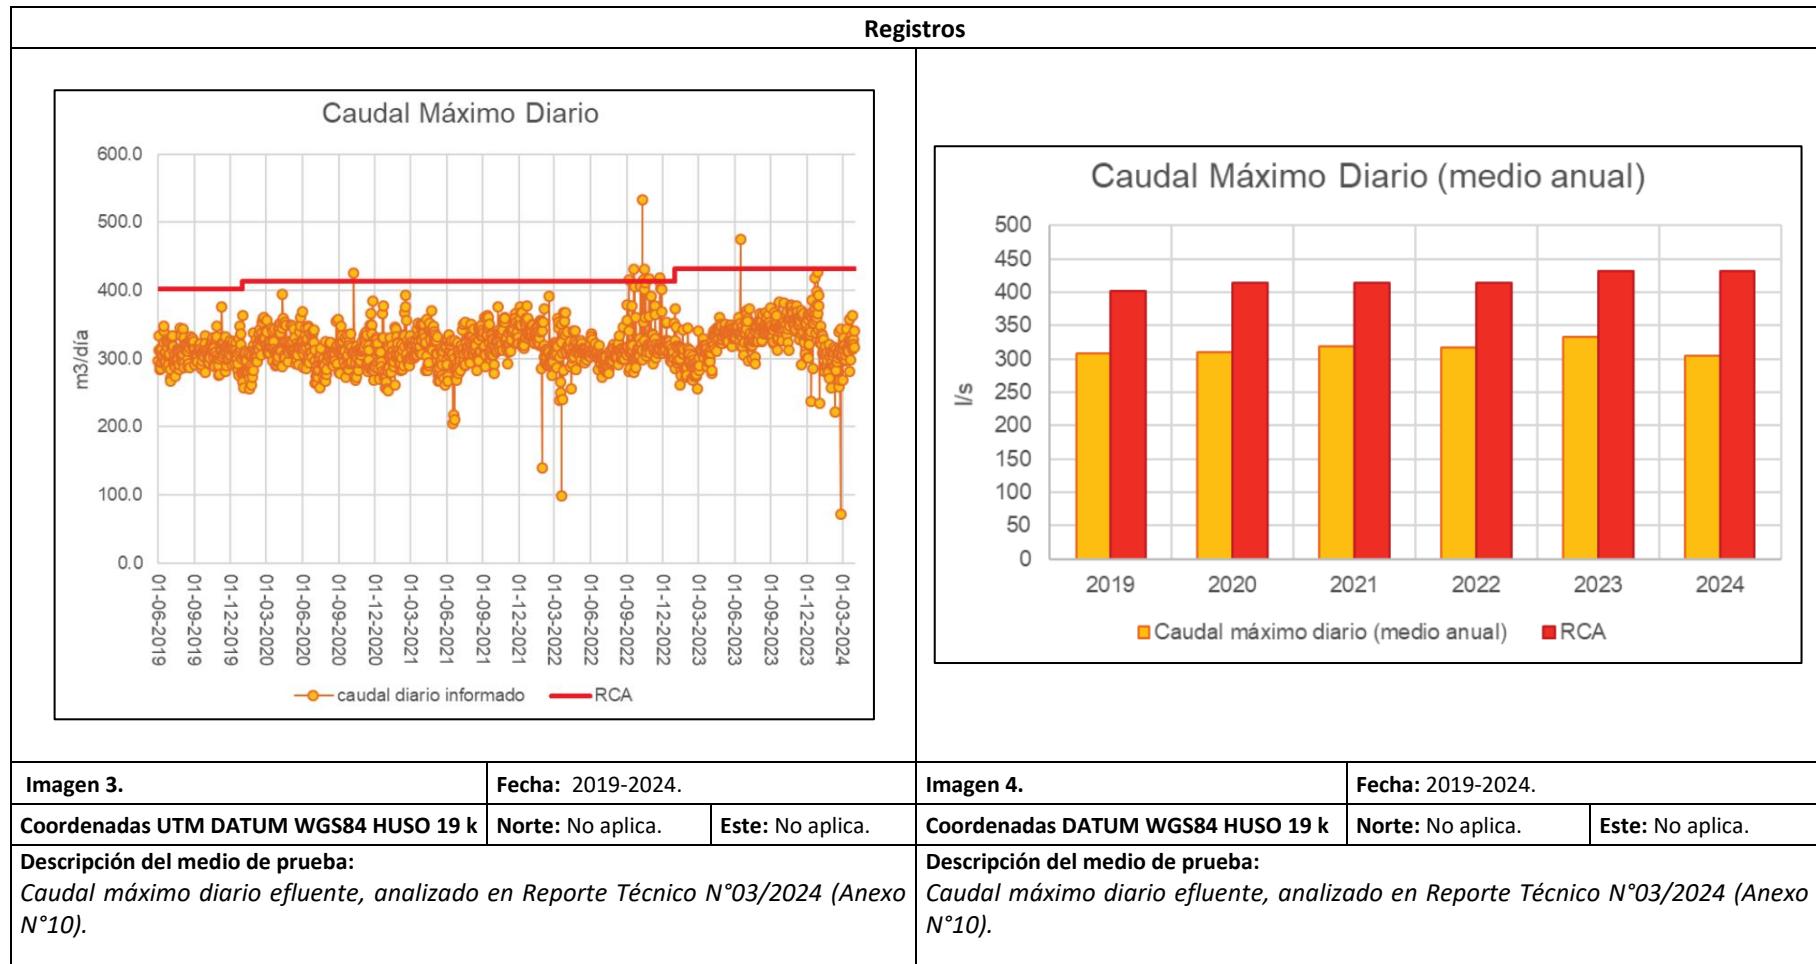
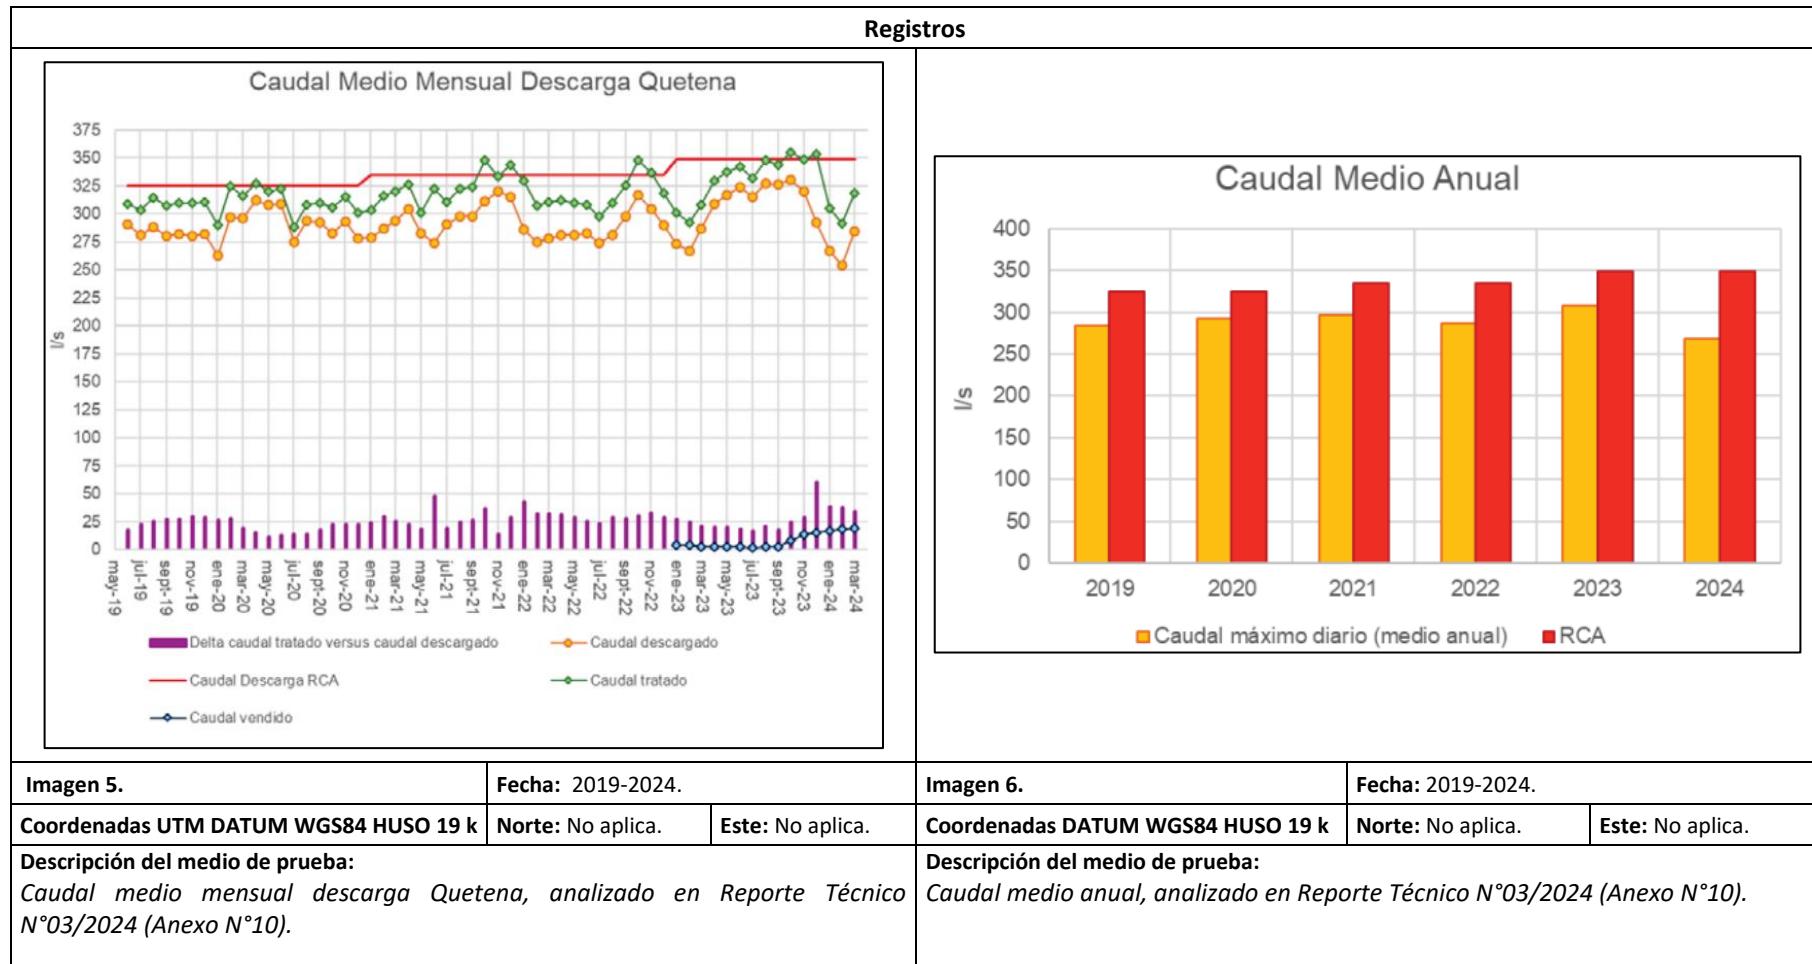
En este orden de ideas, se observa lo siguiente sobre la data reportada¹. De las gráficas (...), se desprende que, si bien diariamente la planta ha excedido en su capacidad de volúmenes de diseño, este no ha sido excedido en lo que respecta al volumen medio anual de diseño, siendo menor en periodo de análisis, eventualmente porque la población de Calama, no ha crecido de acuerdo a lo proyectado.

En este orden de ideas, se observa lo siguiente sobre la data reportada². De las gráficas (...) se desprende que, si bien diariamente la planta ha excedido, en ocasiones puntuales, en lo que respecta al caudal diario a tratar, este no ha sido excedido en lo que respecta al caudal medio anual diario autorizado, siendo menor en todo el periodo de análisis.

(...) De las gráficas³ se desprende que el caudal de días tratadas (caudal medio mensual y medio anual), ha sido menor al caudal medio anual explicitado en la RCA, como caudal medio a desinfectar y a disponer en la Quebrada Quetena, para todo el periodo en análisis. Por otro lado, respecto de la diferencia de agua tratada versus el agua descargada en quebrada Quetena, se observa un valor medio, para el período en análisis, de 26 l/s, lo cual puede corresponder a venta de aguas a terceros, o bien, pérdidas propias del sistema (línea de lodos), tiempos de residencia en equipos o aquel caudal comprometido a la sociedad de agricultores. En específico, para el año 2023, se observa que la diferencias entre la cantidad de las aguas a tratadas respecto de aquellas son descargadas en quebrada Quetena, se incrementa levemente, eventualmente, dado por la venta de agua a terceros.
