## INFORME TÉCNICO DE FISCALIZACIÓN AMBIENTAL

**FAENA NUEVA VICTORIA - SQM**

**DFZ-2024-2491-I-RCA**

**DICIEMBRE 2024**

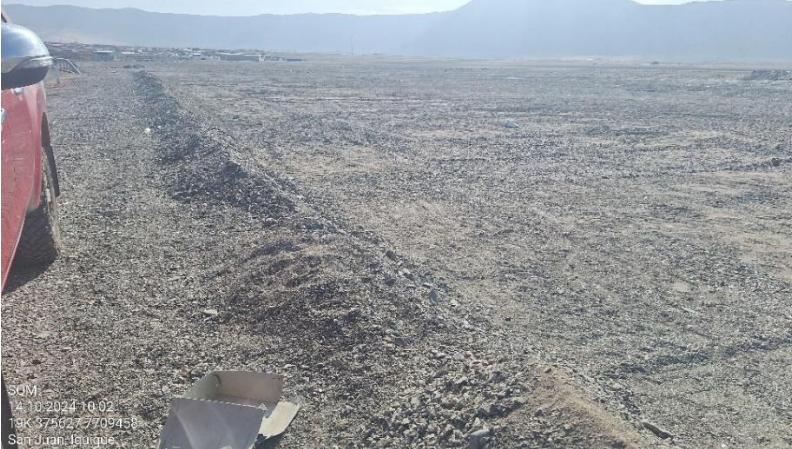
*Se realizó un recorrido por sectores donde se constató la limpieza de vertederos y la formación de pretilles de aproximadamente 30 cm de altura [Figura 5], destinados a evitar el acceso de vehículos a zonas utilizadas para el vertido de residuos. También se verificó la instalación de señaléticas que indican la presencia de sitios de nidificación. En cuanto a la limpieza de los lugares mencionados, Francisco Quiñones informó que se llevó a cabo en mayo de este año. Adicionalmente se pudo evidenciar la presencia de varios grupos de gavotín chicos al sur de la caleta Chanavayita, sumando un total de 230 individuos. En este lugar fue posible registrar un nido activo con un huevo de esta especie, lo cual afirma el pleno período reproductivo de la especie [Figura 6].*

<b>Figura 5</b>	<b>Fecha:</b> 14-10-2024	
<b>Coordenadas UTM DATUM WGS84 HUSO 19S</b>	<b>Norte:</b> 7.709.458	<b>Este:</b> 375.627
<b>Descripción del medio de prueba:</b> Sector Chanavayita donde se realizó limpieza de microbasurales y se observa la formación de pretiles a lo largo del camino.

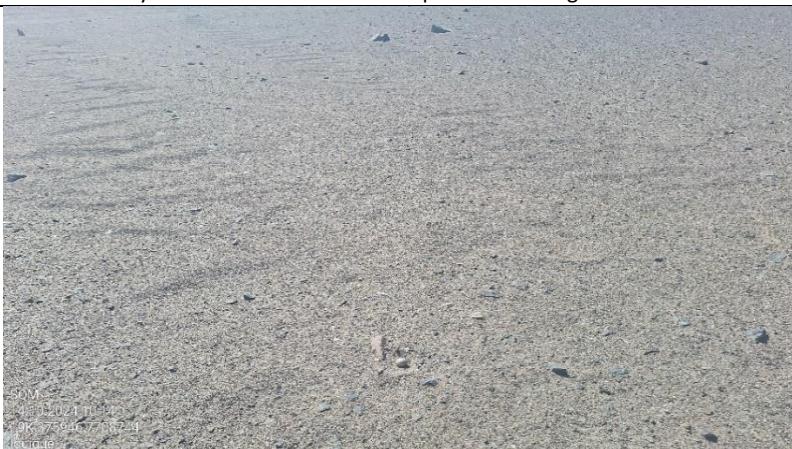
<b>Figura 6</b>	<b>Fecha:</b> 14-10-2024	
<b>Coordenadas UTM DATUM WGS84 HUSO 19S</b>	<b>Norte:</b> 7.708.744	<b>Este:</b> 375.946
<b>Descripción del medio de prueba:</b> Nido activo en sector Chanavayita encontrado durante recorrido de inspección ambiental del 14 de octubre de 2024.

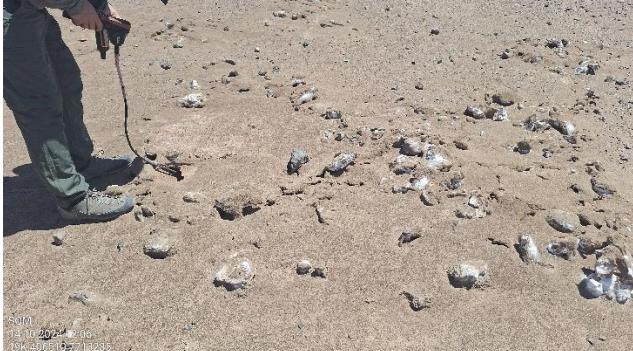
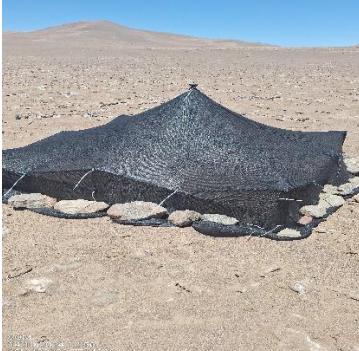
*En el sector, se constataron avances en los trabajos del acueducto y en la instalación de líneas eléctricas en postes ya colocados. También se realizó un recorrido por el área de nidificación de la Golondrina de Mar, donde se monitorearon siete nidos previamente registrados por el SAG [Figura 8]. Para la inspección, se emplearon técnicas de prospección olfativa, playback conespecífico y confirmación mediante boroscopio (cámara de inspección RIDGID micro CA-350), lo que permitió observar el interior de los nidos. Durante el seguimiento, se confirmó que uno de los nidos había sido depredado recientemente, mientras que en otro se detectaron señales de que un cascarón había sido abierto recientemente, sin embargo, no hubo registros de nidos activos.*

*En el sector de protección, se constató que los nidos identificados por el titular estaban cercados con una estructura metálica tipo toldo, cubierta con malla Raschel sujetada a la estructura mediante piedras en todo el perímetro, lo que impedía el acceso a dichos nidos [Figura 9]. Respecto a este sistema, Yin Yap informó que su instalación estaba comprometida en la RCA para proteger los nidos del polvo generado por el avance de las obras. Indicó que estas estructuras se habían instalado a mediados de septiembre y serían retiradas a finales de octubre. Sin embargo, representante del SAG advirtió al titular que este sistema podría no ser efectivo, dado lo cercano del período de nidificación. Además, recomendó que se retirara a la brevedad esta estructura, ya que podría afectar negativamente a las aves en esa fase”.*

<b>Figura 8</b> Coordenadas UTM DATUM WGS84 HUSO 19S	Fecha: 14-10-2024 Norte: 7.713.285 Este: 406.510	<b>Figura 9</b> Coordenadas UTM DATUM WGS84 HUSO 19S	Fecha: 14-10-2024 Norte: 7.714.288 Este: 402.102
<b>Descripción del medio de prueba:</b> Inspección de sitios identificados por el SAG mediante el uso de boroscopio (cámara de inspección RIDGID micro CA-350) durante inspección ambiental del 14-10-2024.			<b>Descripción del medio de prueba:</b> Nidos en sitio de protección, cercados con estructura metálica tipo toldo visualizados durante inspección ambiental del 14-10-2024.

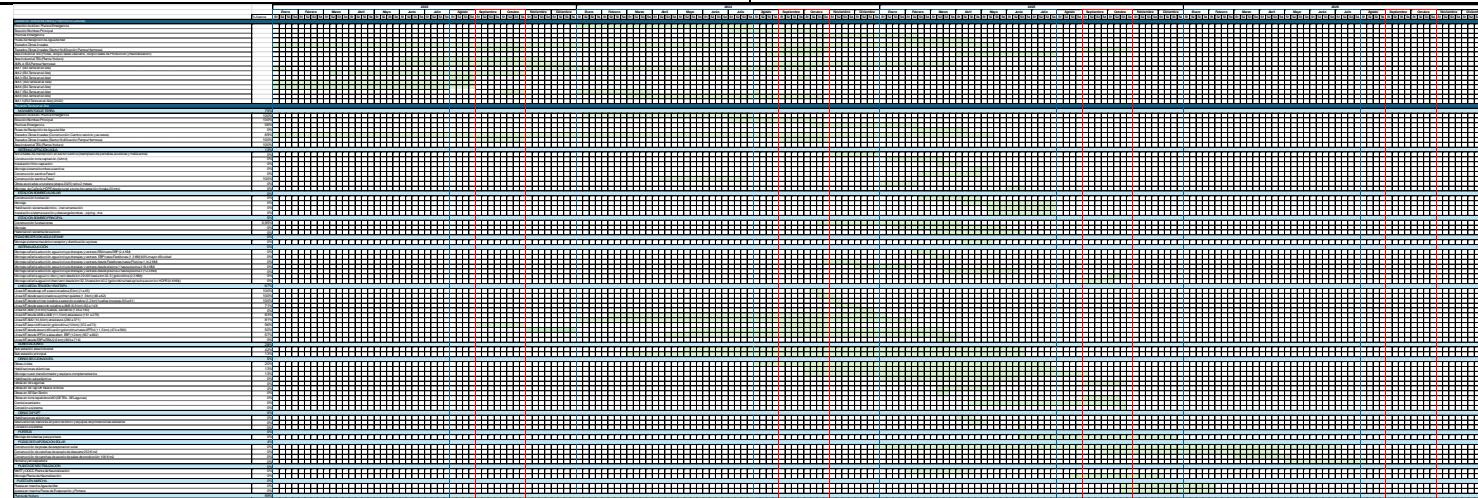
- c. De la revisión del Anexo 1.1 indicado por el titular en su respuesta en Carta GEMA 164/24, se puede observar que las actividades en la etapa de construcción del proyecto Tente en el Aire estarían realizándose hasta mediados del año 2026.

<b>Figura 10</b> Descripción del medio de prueba:	Fecha: 14-10-2024 Figura extraída de Anexo 1.1 de Cronograma del proyecto "Tente en el Aire", donde se observa la programación de actividades en etapa de Construcción hasta mediados de 2026.

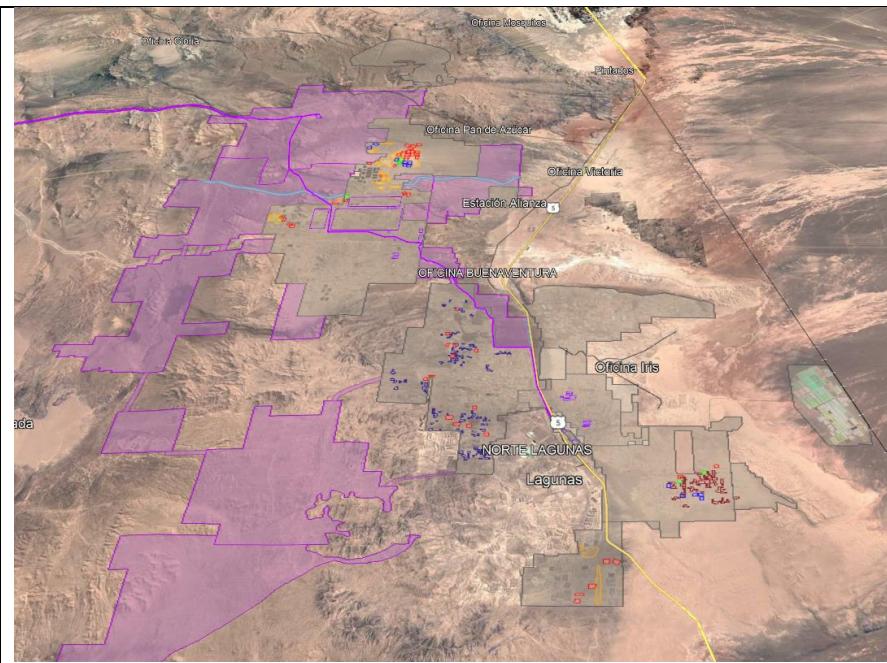
Figura 11	Fecha: 05-11-2024	Figura 12	Fecha: 18-06-2024
Coordenadas UTM DATUM WGS84 HUSO 19S	Norte: 7.766.084   Este: 388.915	Coordenadas UTM DATUM WGS84 HUSO 19S	Norte: 7.766.098   Este: 388.917
<b>Descripción del medio de prueba:</b> Figura 3 de Carta GEMA 167/24 de fecha 05 de noviembre de 2024 (Anexo 6).		<b>Descripción del medio de prueba:</b> Imagen satelital con información de Anexo 1 de Carta GEMA 167/24 donde se distingue (i) Pilas construidas (color rojo); (ii) Pilas en construcción (color verde); y, (iii) Pilas por construir o proyectadas (color azul)" y en morado y gris, se detalla las áreas evaluadas y aprobadas ambientalmente para su explotación.

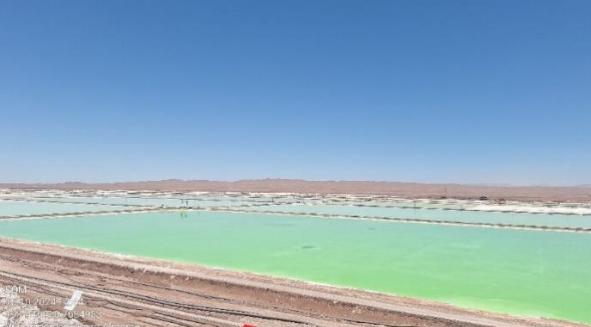
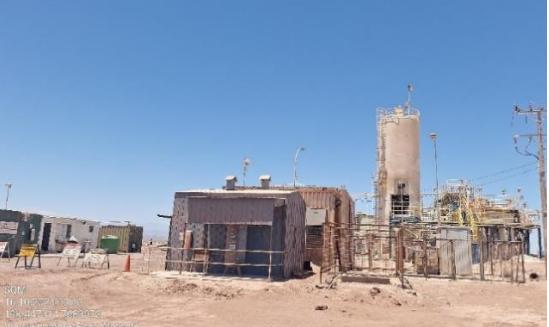
<b>Figura 13</b> <span style="float: right;">Fecha: 16-10-2024</span> <b>Coordenadas UTM DATUM WGS84 HUSO 19S</b> <span style="float: right;">Norte: 7.684.983 Este: 446.416</span> <b>Descripción del medio de prueba:</b> Piscinas de evaporación en Planta de Nitratos de Sur Viejo vistas en inspección ambiental desarrolladas durante el 16 de octubre de 2024 (Anexo 3).			<b>Figura 14</b> <span style="float: right;">Fecha: 16-10-2024</span> <b>Coordenadas UTM DATUM WGS84 HUSO 19S</b> <span style="float: right;">Norte: 7.683.070 Este: 447.314</span> <b>Descripción del medio de prueba:</b> Planta de Neutralización en sector Sur Viejo vista en inspección ambiental desarrolladas durante el 16 de octubre de 2024 (Anexo 3).
