## INFORME TÉCNICO DE FISCALIZACIÓN AMBIENTAL

### Programa de Cumplimiento

### DISCOTEQUE CLUB SAGITARIO

DFZ-2023-1548-IX-PC

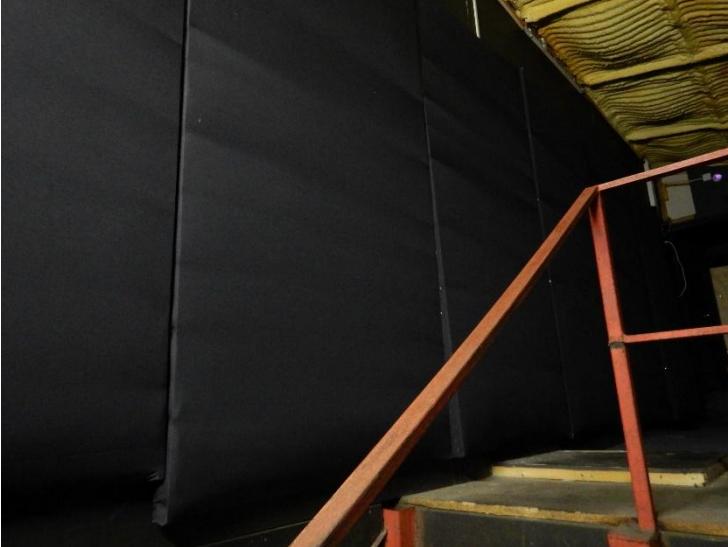
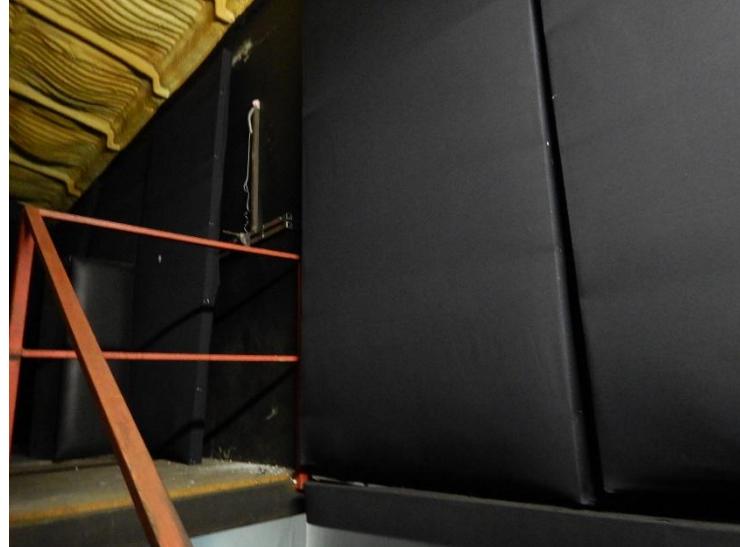
Fotografía 1. Imagen de las pantallas acústicas móviles, recubiertas con tela negra. Estas pantallas están ubicadas en sector de escalera de acceso a la sala de sonido. También se puede observar la colocación de espuma en techo.	Fotografía 2. Vista de las pantallas acústicas que presentan espacios entre ellas, estas pantallas están colocadas sin soporte o fijación en las paredes de escalera de acceso a sala de sonido.

1. Respecto a la Acción N° 1, que trata del recubrimiento de paredes con material absorbente, se debe indicar que se constató durante la inspección ambiental de la SMA de mayo del 2023, que los recubrimientos consisten en paredes móviles en sector de sala de sonido, presentan espacios entre las colocaciones de las barreras y no están fijadas de forma firme, por lo que, son fácil de ser removidas y de sufrir deterioro, por lo que, no serían efectivas para controlar las emisiones acústicas generadas en el interior del local nocturno.

Nº	Acción	Tipo de acción	Descripción Hallazgo
1	Recubrimiento con material de absorción de paredes.	Acción por ejecutar.	Se constató durante la inspección ambiental de la SMA del 11 de mayo del 2023, que los recubrimientos de paredes, que consisten en paredes móviles en sector de sala de sonido, presentan espacios entre las colocaciones de las barreras y no están fijadas de forma firme, por lo que, son fácil de ser removidas y de sufrir deterioro, por lo que, no serían efectivas para controlar las emisiones acústicas generadas en el interior del local nocturno.
3	Una vez ejecutadas todas las acciones de mitigación de ruido, se realizará una medición de ruido con el objetivo de acreditar el cumplimiento del D.S. N° 38/2011.	Acción por ejecutar.	Los resultados de las mediciones de ruidos presentadas por el titular se efectuaron en puntos de medición distintos a los señalados en la formulación de cargos y las condiciones en que se realizaron las mediciones, fueron sin público en el local y con música envasada, lo que difiere del normal funcionamiento del local nocturno.  Con fecha 06 de mayo del 2023, por parte de la SMA, se realizaron mediciones de ruidos, cuyos resultados presentaron superación a los límites máximos establecido en la norma de emisión.
