INFORME TÉCNICO DE FISCALIZACIÓN AMBIENTAL

Programa de Cumplimiento

TRANSPORTE DE SUSTACIAS VERASAY

DFZ-2024-2083-III-PC

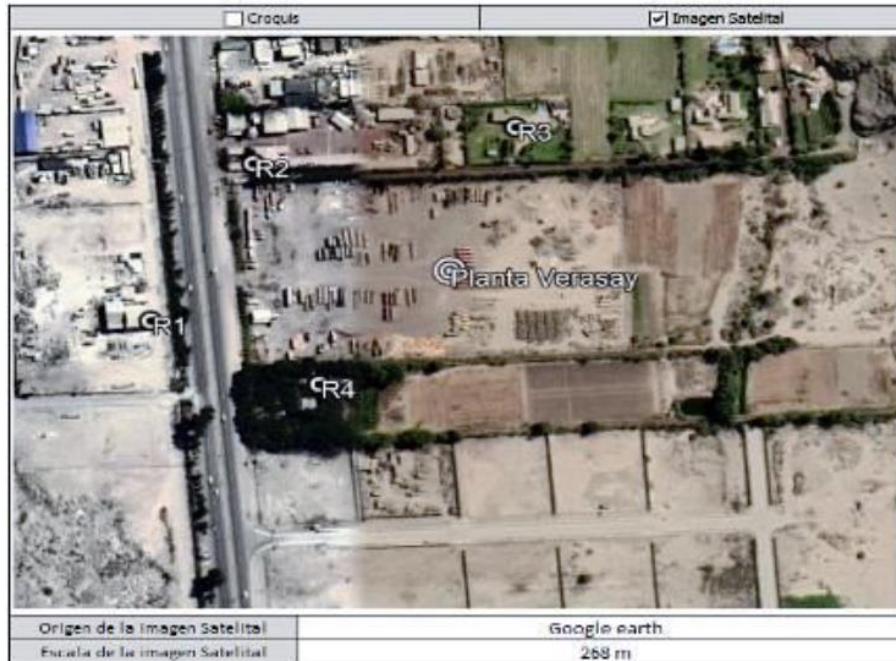
Registro N° 1.

Descripción del medio de prueba: En la imagen se observa la ubicación de los receptores considerados en la medición de ruidos hecha por la empresa CESMEC en el marco de la acción 1 del PdC.

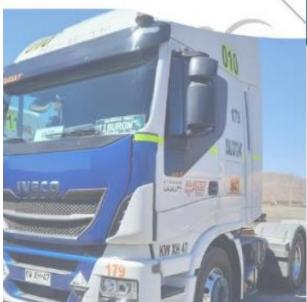
Registro 4.	Fuente: 1° reporte de avance titular		
Descripción del medio de prueba: Imagen del folleto presentado por el titular en el primer reporte de avance.	Descripción del medio de prueba: Imagen del documento presentado como medio de prueba para dar cuenta de la difusión realizada. Como se puede observar el documento corresponde a un protocolo del procedimiento de manejo integral RS industriales y no a lo requerido.		
Registro 5.	Fuente: 1° reporte de avance titular

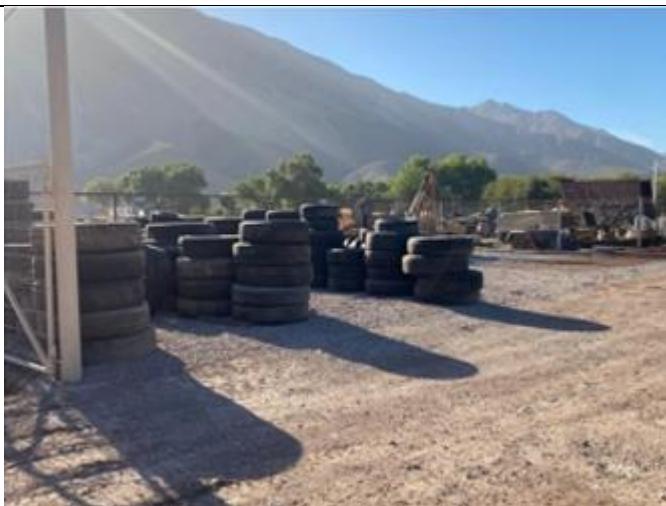
Registros			
Registro 8. Descripción del medio de prueba: Fotografía de un grupo de chatarra que se presumen están en el patio de salvataje de RSNP	Fuente: 1° reporte de avance titular	Registro 9. Descripción del medio de prueba: Fotografía presentada por el titular para dar cuenta del registro de ingreso o salida de un RSNP desde el patio de salvataje según lo indicado por este.	Fuente: 1° reporte de avance titular

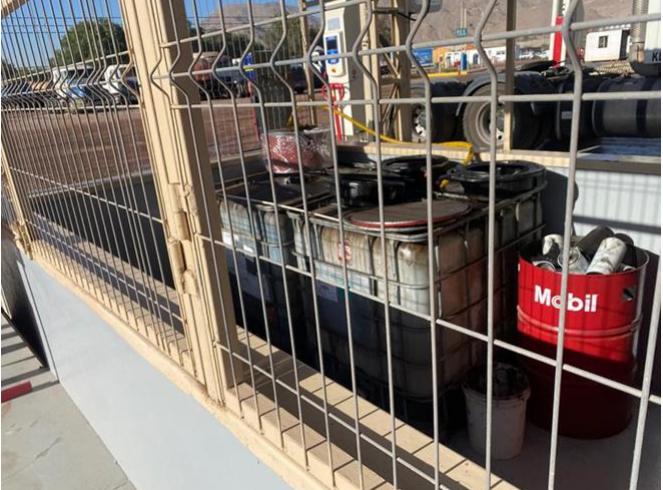
Registro 10. Fuente: 2º reporte de avance titular Descripción del medio de prueba: Fotografía de la bodega de RSP presentada por el titular,
