**INFORME TÉCNICO DE FISCALIZACIÓN AMBIENTAL**

**DFZ-2024-2910-XIII-RCA**

**ENERO 2025**

El presente documento da cuenta de los resultados de la actividad de fiscalización ambiental realizada por la Superintendencia del Medio Ambiente a la Unidad Fiscalizable “Camino de La Fruta – Ruta 66”, en el tramo que recorre la comuna de San Pedro, Provincia de Melipilla, Región Metropolitana. La actividad de fiscalización se realizó mediante examen de información de los antecedentes solicitados a la Sociedad Concesionaria Ruta de la Fruta, mediante Resolución Exenta N° 607/2024 (anexo 1) y la Resolución Exenta N°2.001/2024 (anexo 8) y, a la Dirección General de Concesiones del Ministerio de Obras Públicas, mediante la Resolución Exenta N° 638/2024 (anexo 2).

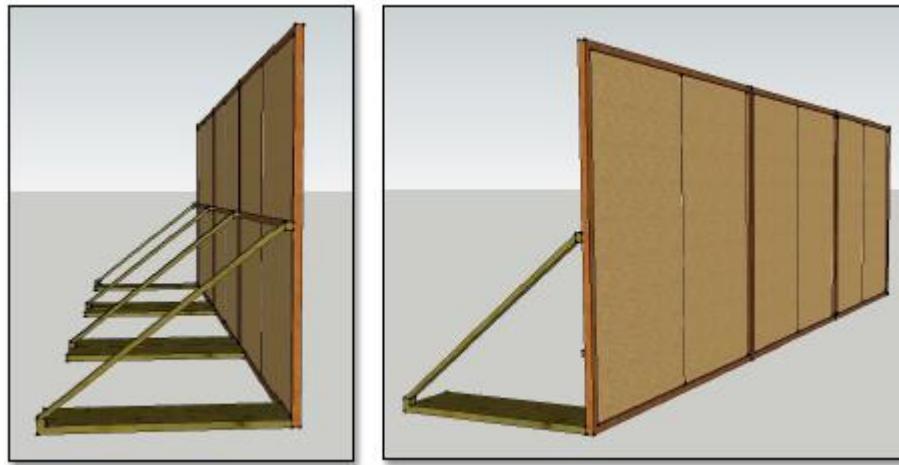
Fuente: EIA “Concesión Ruta 66 – Ruta de La Fruta”, Figura 7-4

i. Medida RC1: Barrera acústica móvil

Empleo de barreras móviles conformadas por madera OSB de 15mm de espesor las cuales se irán desplazando a medida que avanza la obra. La longitud mínima de la barrera será de 50 metros.

Esta barrera se ubicará a no más de 5 metros del frente de trabajo y tendrá una altura variable dependiendo del nivel de ruido que se requiere mitigar.

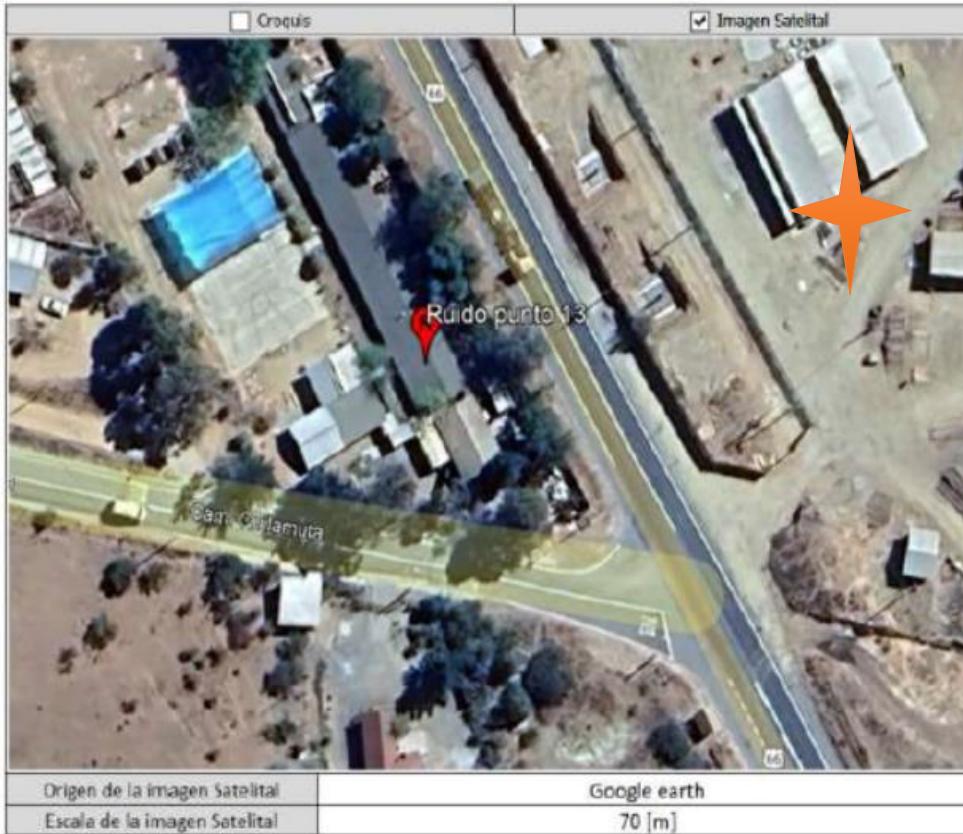
Figura 3.

**Descripción del medio de prueba:** ubicación del receptor 13, escuela G-139 ("ruido punto 13" en el marcador de la imagen) respecto a la faena de construcción del área de servicios y emergencia de la Ruta 66. Fuente: Ficha de georreferenciación de medición de ruido.

- La zona en la que se ubica el receptor R13 es ISAM 12, área de interés silvoagropecuario mixto, fuera del límite urbano de la comuna de San Pedro, de acuerdo con el Plan Regulador Metropolitano de Santiago (Modificación MPRMS 73), homologable a Zona Rural del D.S N°38/2011 MMA, lo que fue informado en el reporte técnico (figura 3).

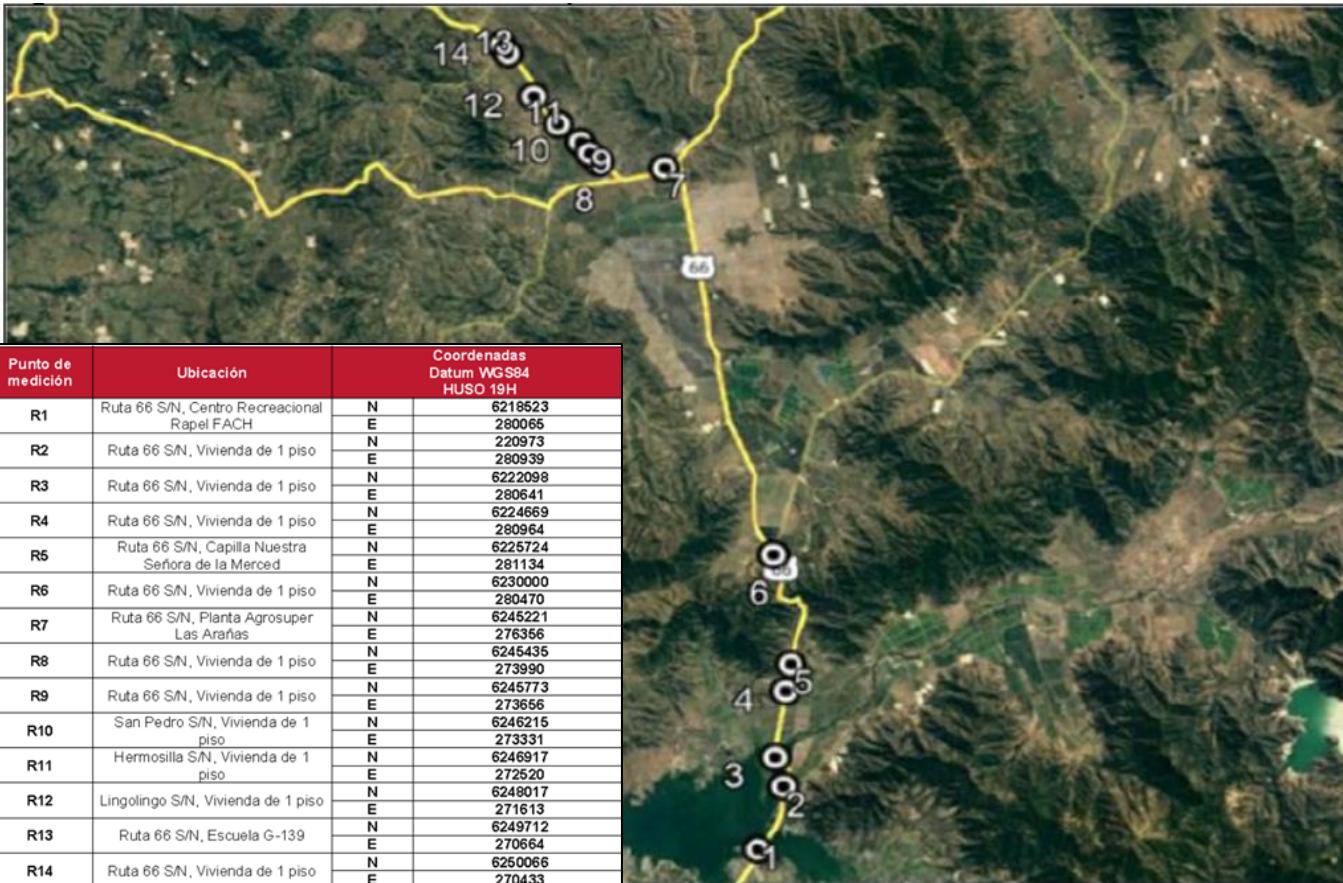
Figura 4.

Descripción del medio de prueba: ubicación de los receptores identificados, en las comunas de Las Cabras y San Pedro.

Asimismo, se realizó el análisis de los informes de ruido disponibles en el Sistema de Seguimiento Ambiental, correspondientes al periodo enero 2024 – junio 2024 para los receptores ubicados en el tramo B3 y B4, comuna de San Pedro, Región Metropolitana. En ellos se visualiza la ubicación de los receptores R1 al R14, ubicados en las comunas de Las Cabras (Región de O'Higgins) y San Pedro (Región Metropolitana) (figura 4).

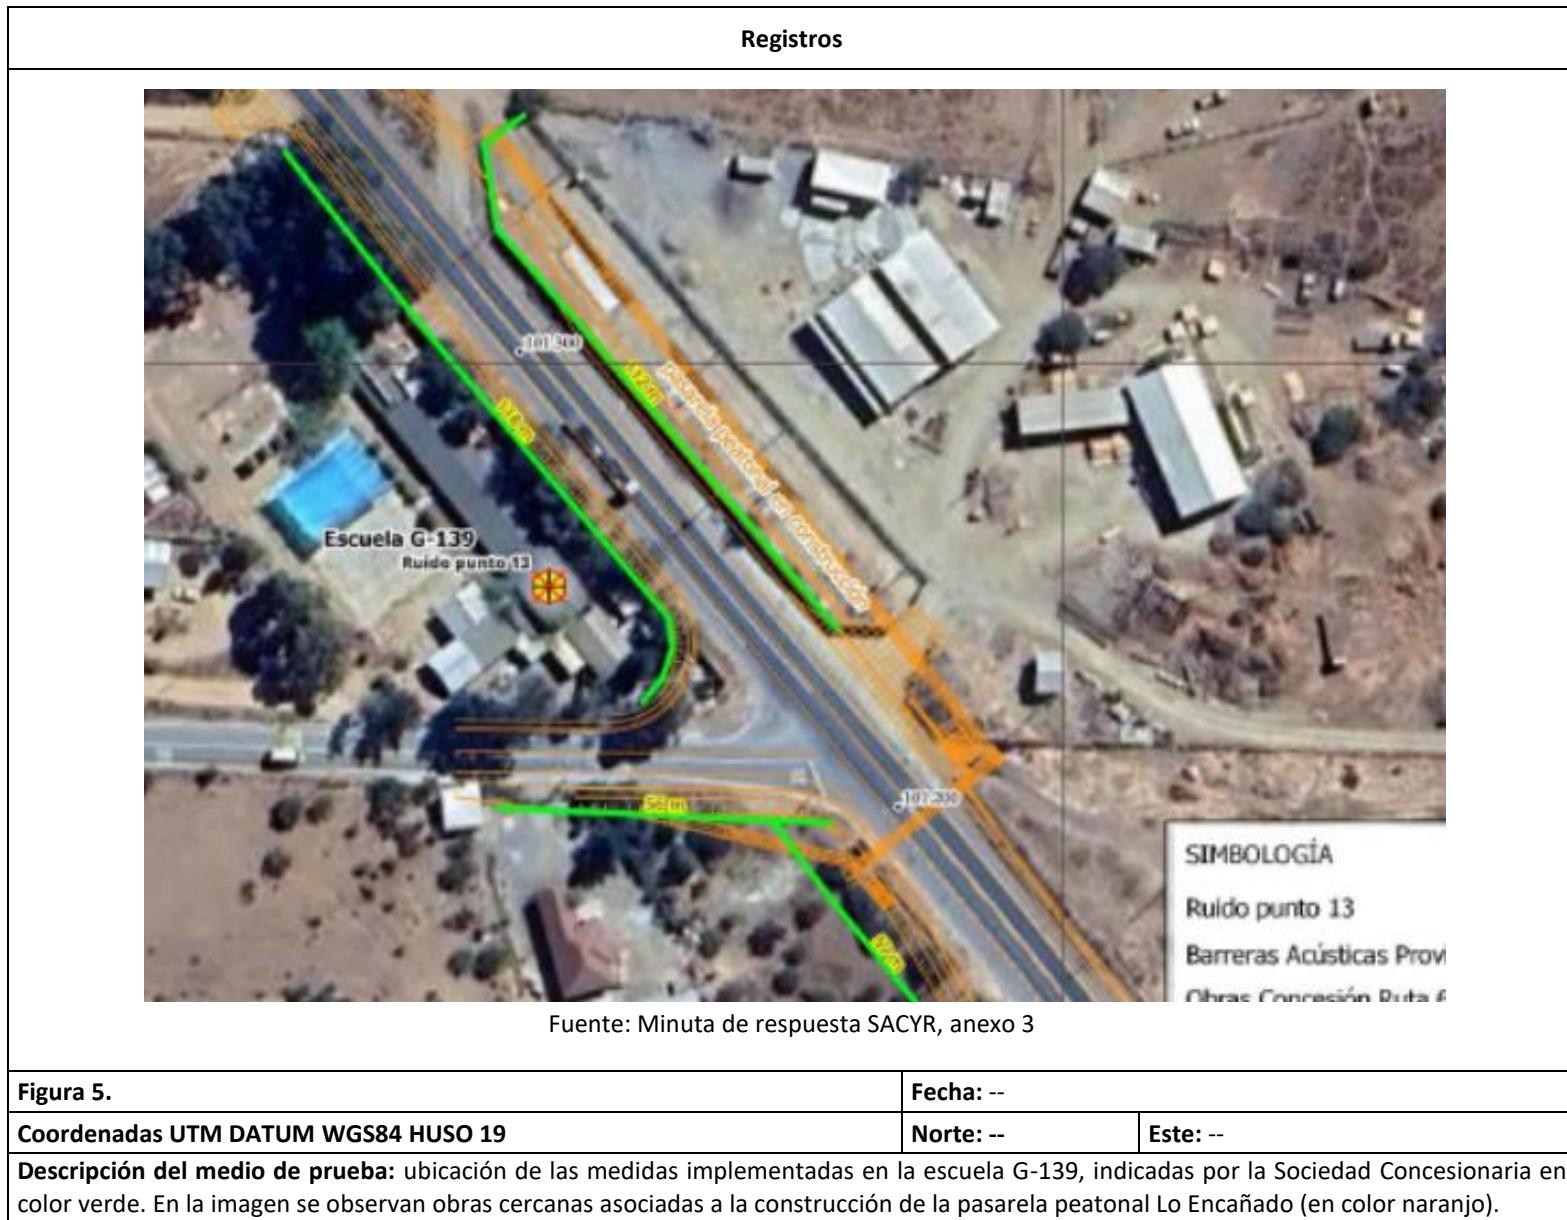
En las figuras 5 y 6 se puede observar la implementación de dichas medidas, en el sector de emplazamiento de la pasarela Lo Encañado, con la delimitación de las obras proyectadas y las medidas de mitigación de ruido adoptadas, de acuerdo con lo informado por la Sociedad Concesionaria (Id 7).

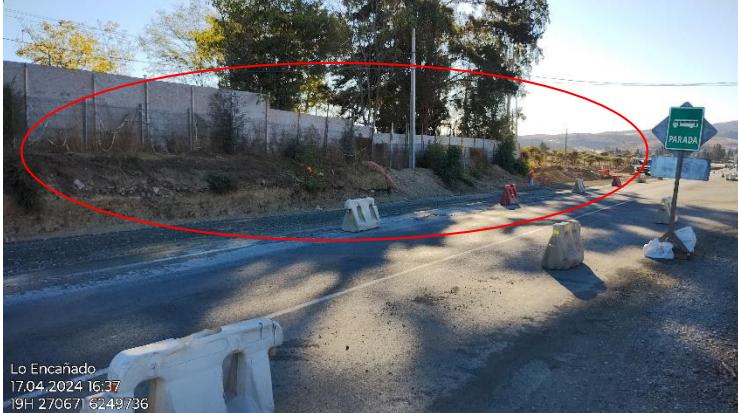
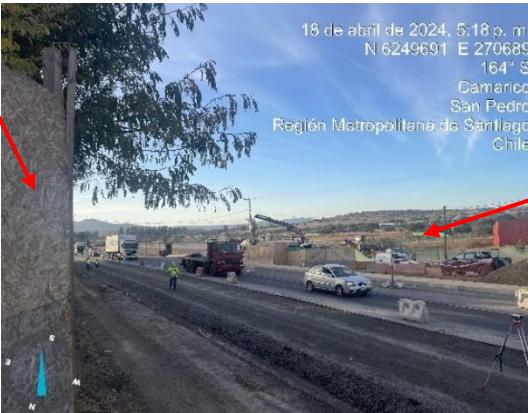
<b>Figura 6.</b>		<b>Fecha:</b> --		<b>Figura 7.</b>			
<b>Coordenadas UTM DATUM WGS84 HUSO 19</b>		<b>Norte:</b> -- <b>Este:</b> --		<b>Coordenadas UTM DATUM WGS84 HUSO 19</b>			
<b>Descripción del medio de prueba:</b> medida implementada en el perímetro de la escuela G-139. Fuente: respuesta SACYR, anexo 3.			<b>Descripción del medio de prueba:</b> medidas implementadas en faenas de construcción de la pasarela Lo Encañado, ubicadas frente a la escuela G-139. Fuente: respuesta SACYR, anexo 3.

constituidas por planchas de madera rectangulares de 1,22 x 2,44 m, tipo OSB de 15 mm de espesor (figura 7). Estos trabajos se encuentran a una distancia aproximada de 20 metros, frente a la escuela, en el costado derecho de la ruta 66.

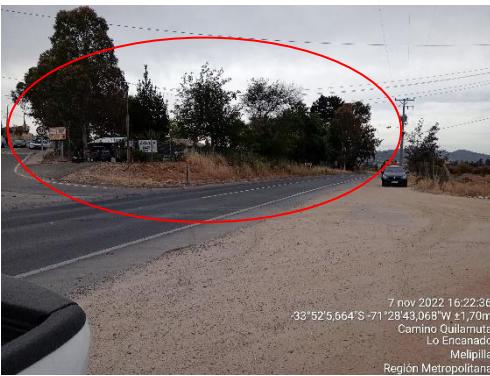
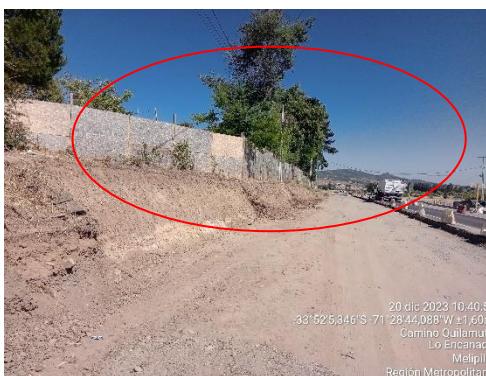
<b>Figura 8.</b>		<b>Fecha:</b> --		<b>Figura 9.</b>			
<b>Coordenadas UTM DATUM WGS84 HUSO 19</b>		<b>Norte:</b> -- <b>Este:</b> --		<b>Coordenadas UTM DATUM WGS84 HUSO 19</b>			
<b>Descripción del medio de prueba:</b> estado del cierre perimetral de la escuela Lo Encañado, previo a la ejecución de la medida, noviembre de 2022. Fuente: respuesta SACYR, anexo 3.			<b>Descripción del medio de prueba:</b> estado de la medida acústica implementada, en el mes de diciembre de 2023. Fuente: respuesta SACYR, anexo 3.

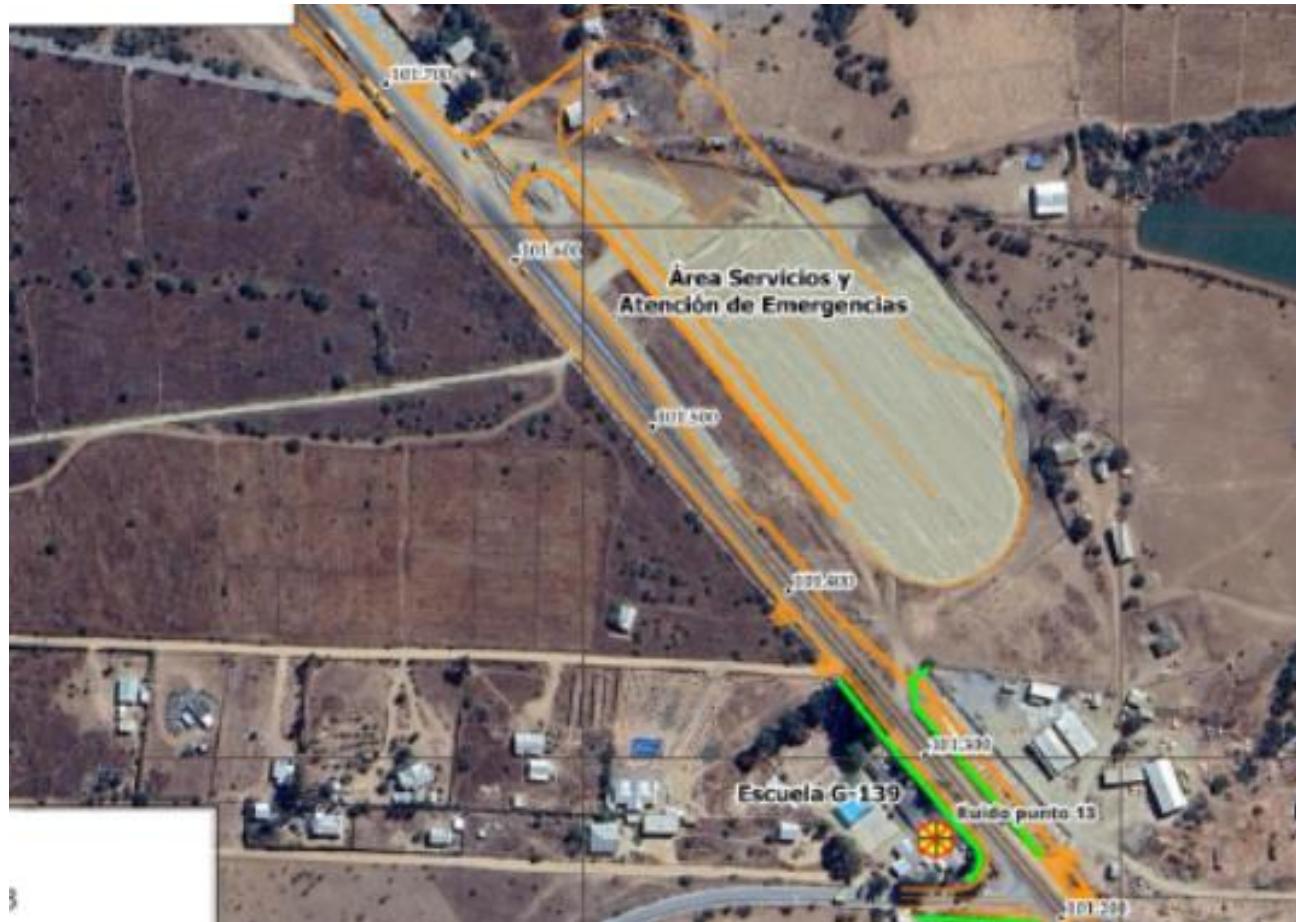
Figura 10.	Fecha: --
Coordenadas UTM DATUM WGS84 HUSO 19	Norte: -- Este: --
<b>Descripción del medio de prueba:</b> en color verde se observan las pantallas acústicas frente al receptor R13, escuela Lo Encañado, y en color amarillo las obras en ejecución de la concesión de la Ruta 66.
