INFORME TÉCNICO DE FISCALIZACIÓN AMBIENTAL

PROYECTO ECO ESPACIOS (EDIFICIO MAIMONIDES 551) - SANTIAGO

DFZ-2024-2183-XIII-RCA

FEBRERO 2025

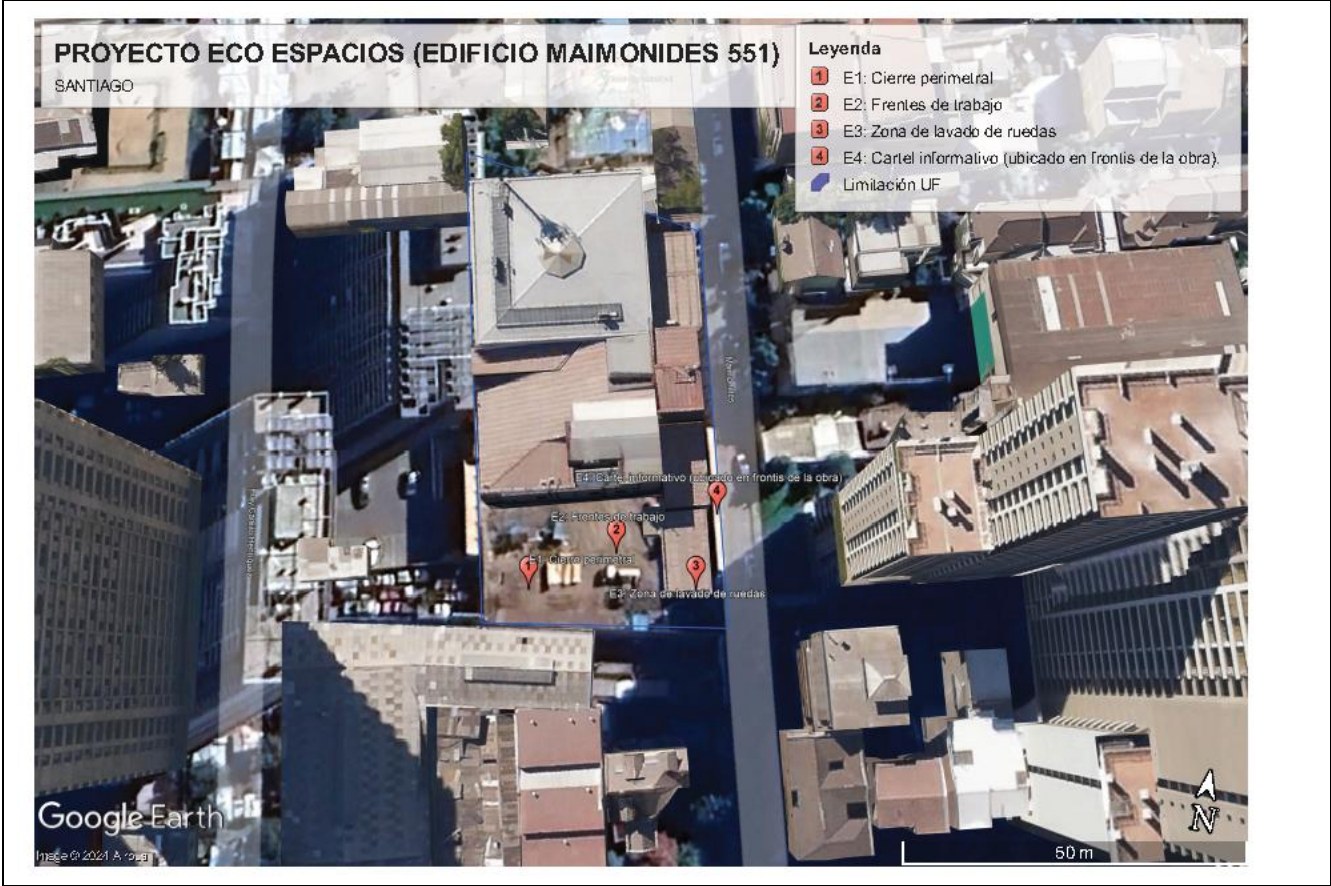
4.3.2 Esquema de recorrido

N° de estación	Nombre/ Descripción de estación
1	Cierre perimetral
2	Frentes de trabajo
3	Zona de lavado de ruedas
4	Cartel informativo (ubicado en frontis de la obra).

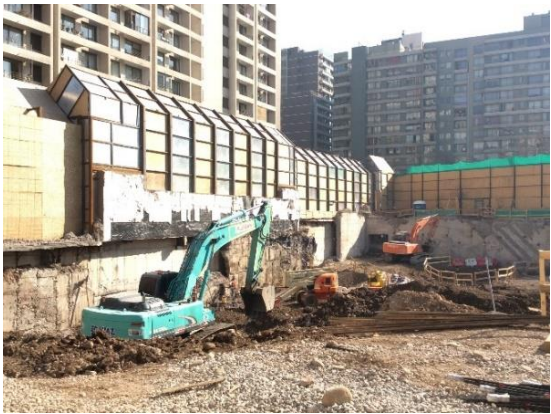
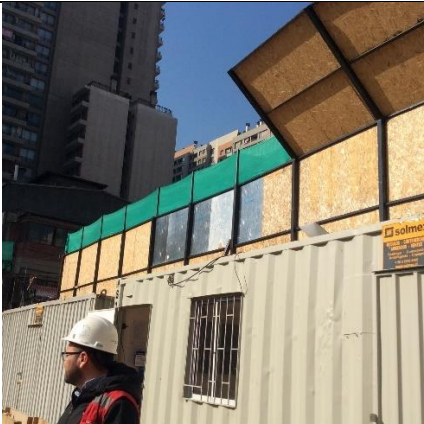
- Cierres Perimetrales: En la zona oeste se observó que una parte del muro estaba construido por 5 placas de OSB dispuestas por su lado más largo con voladizo de aproximadamente 2 metros, y otra sección del muro, se observó un cierre de metal y placas OSB (Fotografía 1). Asimismo, el muro de la zona sur del proyecto se observó con placas OSB con malla raschel y otra sección con voladizo (Fotografía 2). En lado norte y este (Fotografía 3 y 4), se observó que el muro estaba construido por 5 placas de OSB dispuestas por su lado más largo, con 1 metro de malla raschel. A excepción de un tramo en el lado este que tenía voladizo (Fotografía 4).

Fotografía 1.	Fecha: 9-07-2024		Fotografía 2.	Fecha: 9-07-2024	
Coordenadas UTM DATUM WGS84 HUSO 19	Norte: 6297760.88 m S	Este: 348154.00 m E	Coordenadas UTM DATUM WGS84 HUSO 19	Norte: 6297768.12 m S	Este: 348152.08 m E
Descripción del medio de prueba: Cierre perimetral (orientación oeste).			Descripción del medio de prueba: Cierre perimetral (orientación sur).

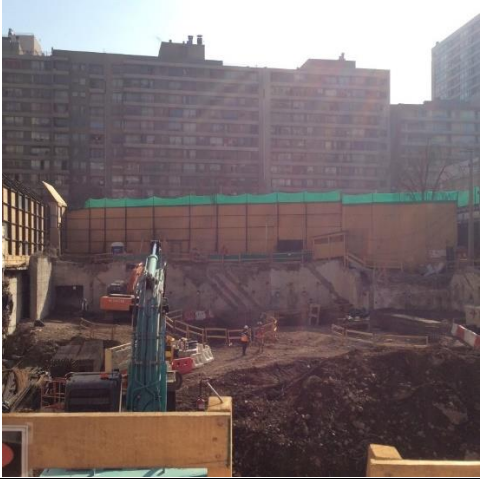
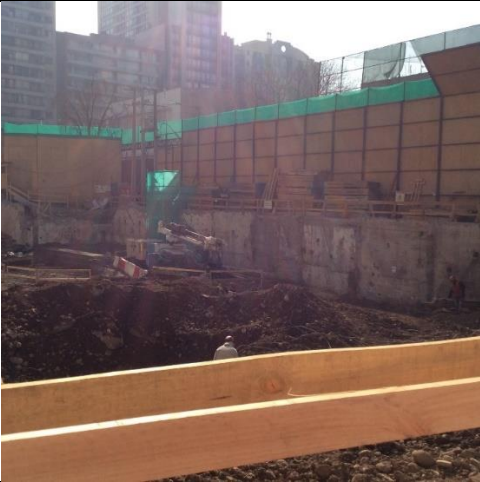
Según lo observado las características del cierre perimetral, cumplen respecto a la altura y distribución del voladizo indicada en “Estudio de Ruido y Vibraciones del Anexo N° 3. Estudios de Especialidad de la Adenda” (Figura 4).

Fotografía 3.	Fecha: 9-07-2024		Fotografía 4.	Fecha: 9-07-2024	
Coordenadas UTM DATUM WGS84 HUSO 19	Norte: 6297760.88 m S	Este: 348154.00 m E	Coordenadas UTM DATUM WGS84 HUSO 19	Norte: 6297760.88 m S	Este: 348154.00 m E
Descripción del medio de prueba: Cierre perimetral (orientación norte).			Descripción del medio de prueba: Cierre perimetral (orientación este).

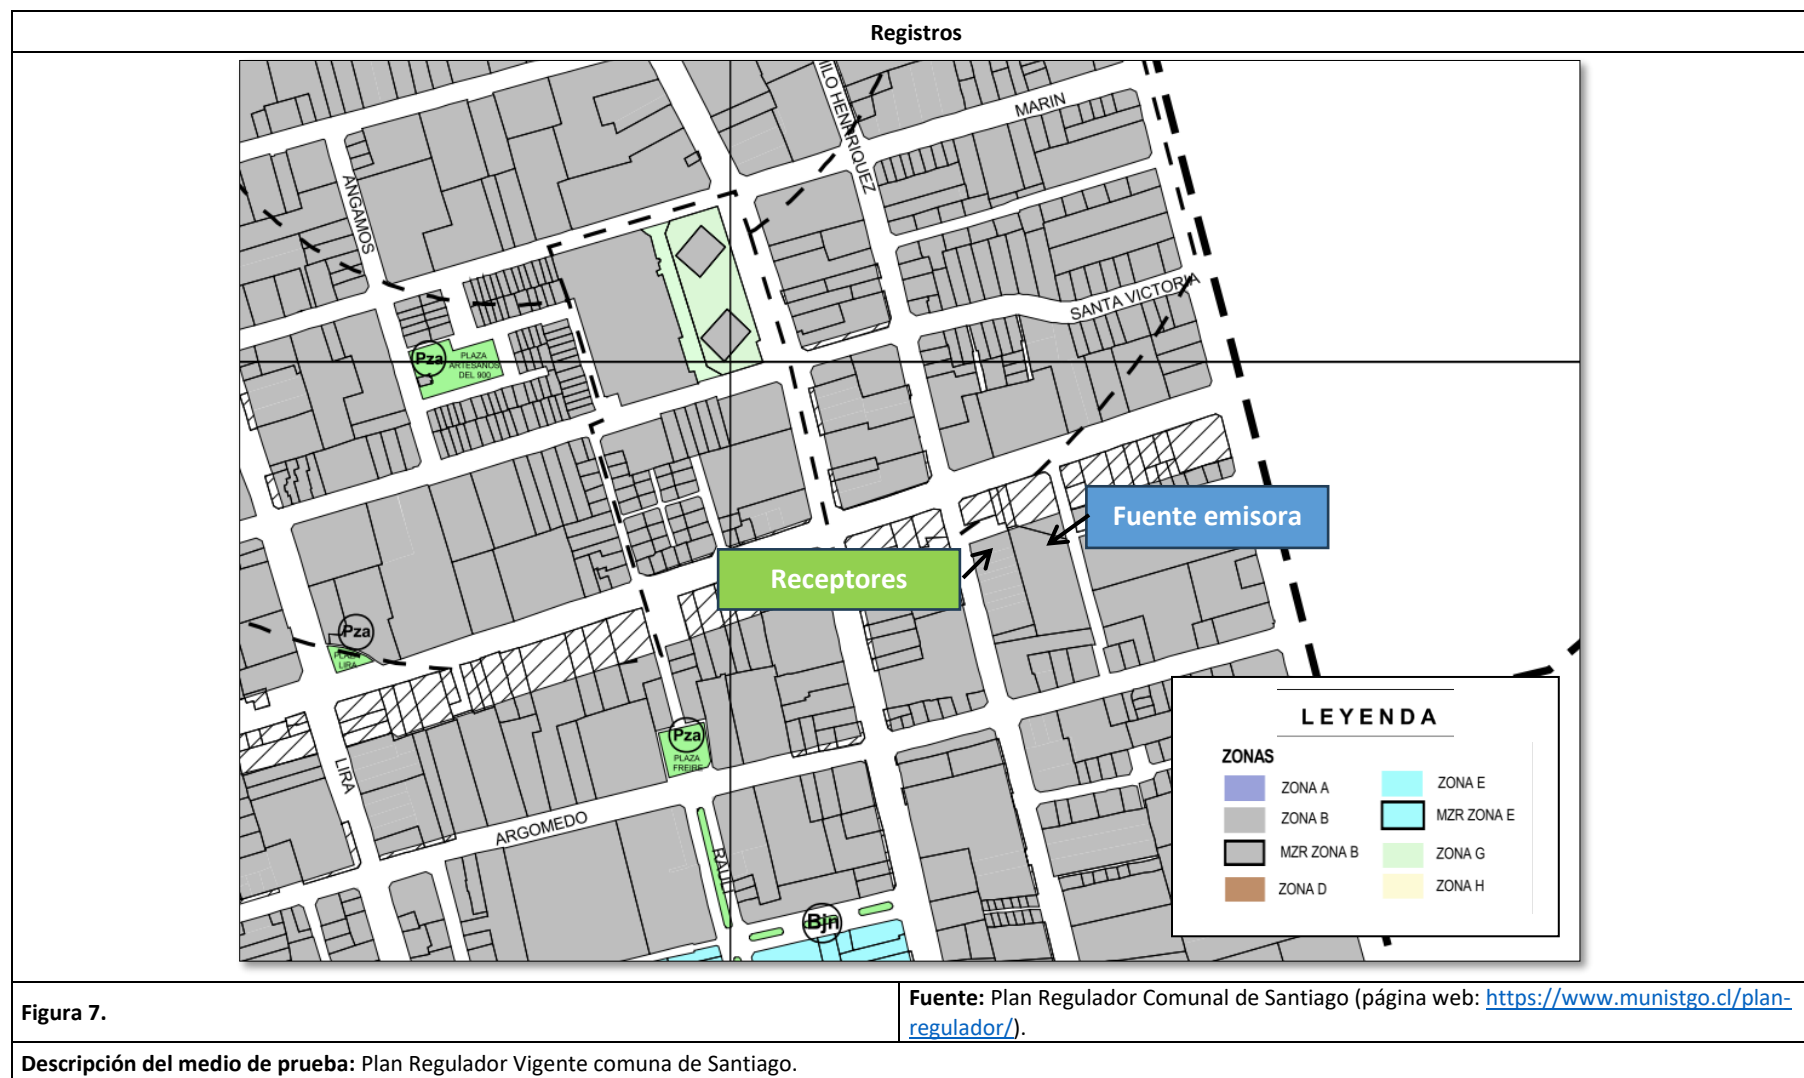
Con base a los límites que se deben cumplir para la zona del tipo “Zona B” de la comuna de Santiago (Figura 7), según el Plan Regulador de la comuna de Santiago, que permite usos uso del tipo Residencial, Equipamiento, Áreas verdes y Actividades productivas (Figura 8), homologable a Zona III del D.S. N°38/11 MMA, donde se ubican los receptores.
