## INFORME TÉCNICO DE FISCALIZACIÓN AMBIENTAL

Programa de Cumplimiento

TALLER B Y B

DFZ-2023-2810-XI-PC

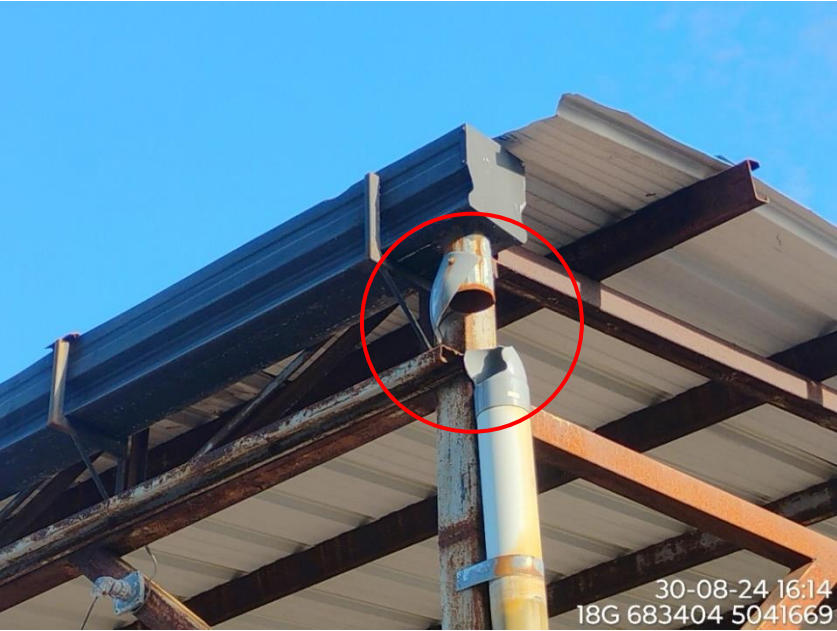
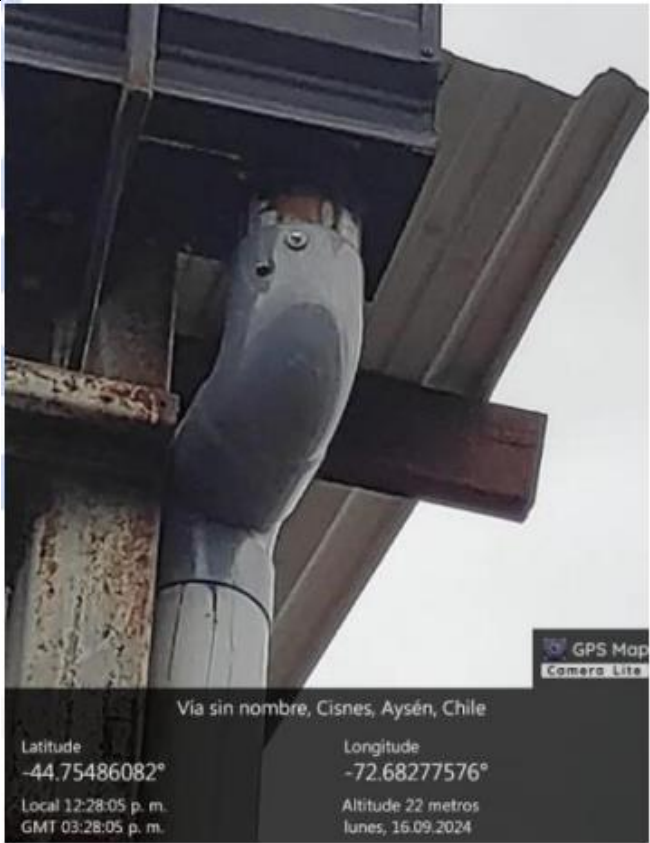
| Registro | | | |
|---|---|---|---|
| <b>Descripción del medio de prueba:</b><br>Registro de fractura del ducto que redirecciona la conducción de aguas lluvia.<br>Circulo rojo indica el sector.<br>Fuente: Inspección Ambiental SMA. | | <b>Descripción del medio de prueba:</b><br>Registro de reparación de fractura del ducto que redirecciona la conducción de aguas lluvia.<br>Fuente: Inspección Ambiental SMA. | |
