INFORME TÉCNICO DE FISCALIZACIÓN AMBIENTAL

Requerimiento de Ingreso al SEIA

CENTRO DE RESCATE Y REHABILITACIÓN DEL HUEMUL SECTOR LAS HORQUETAS

DFZ-2024-2273-XI-SRCA

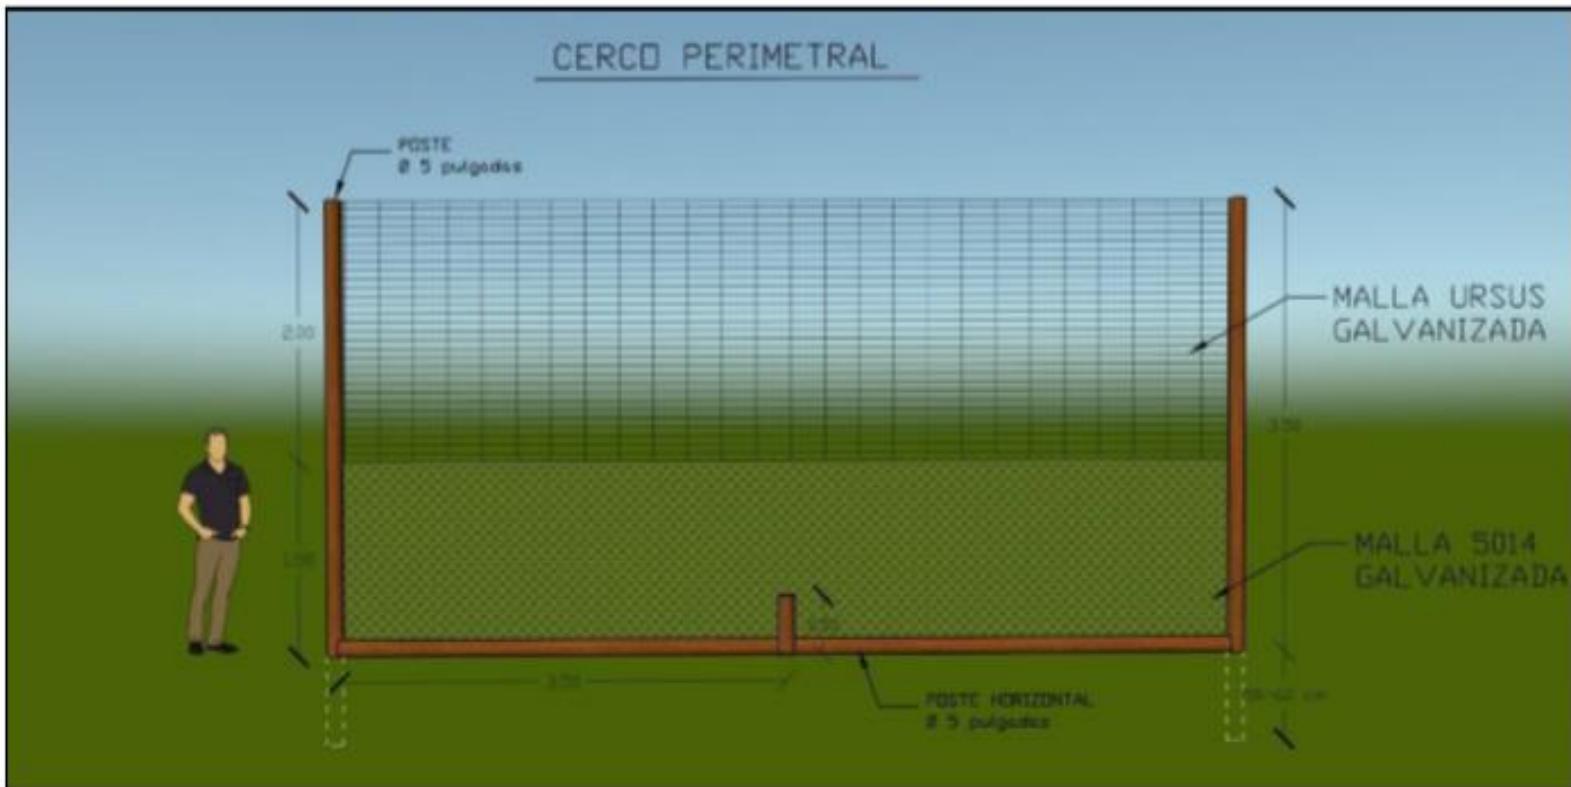
Figura 5.

Encierro principal interior compuesto de vallado con postes de madera elaborado con dos tipos de malla galvanizada y con una altura aproximada de 4 metros. En su sección superior, el encierro principal cuenta con alambrada electrificada.

Descripción del medio de prueba: Diseño de estructura de cerco perimetral del centro de rescate y rehabilitación de huemul (área de encierro principal).

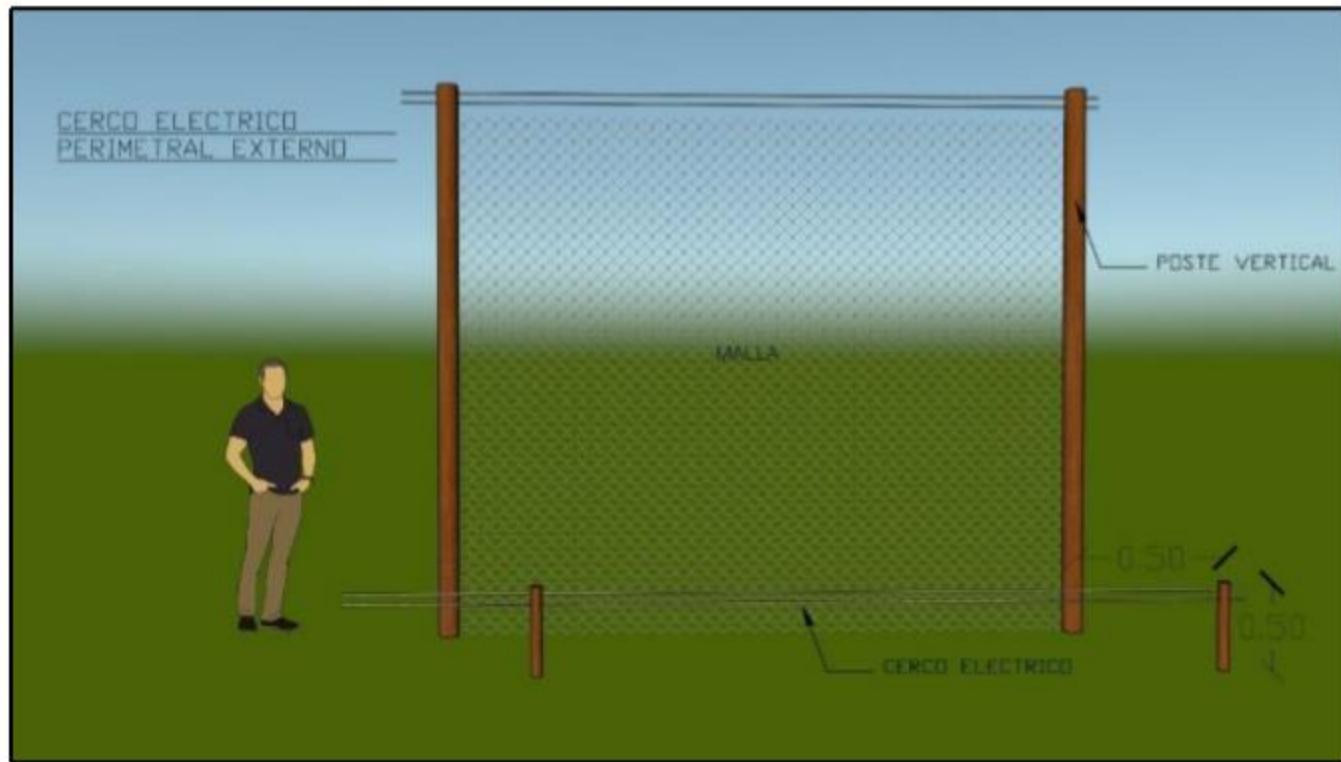
Figura 6.

Encierro perimetral exterior compuesto de vallado de malla galvanizada con postes de madera. Posee una altura aproximada de 1,5 metros.

Descripción del medio de prueba: Diseño de estructura de cerco perimetral del centro de rescate y rehabilitación de huemul (área cerco eléctrico perimetral externo).

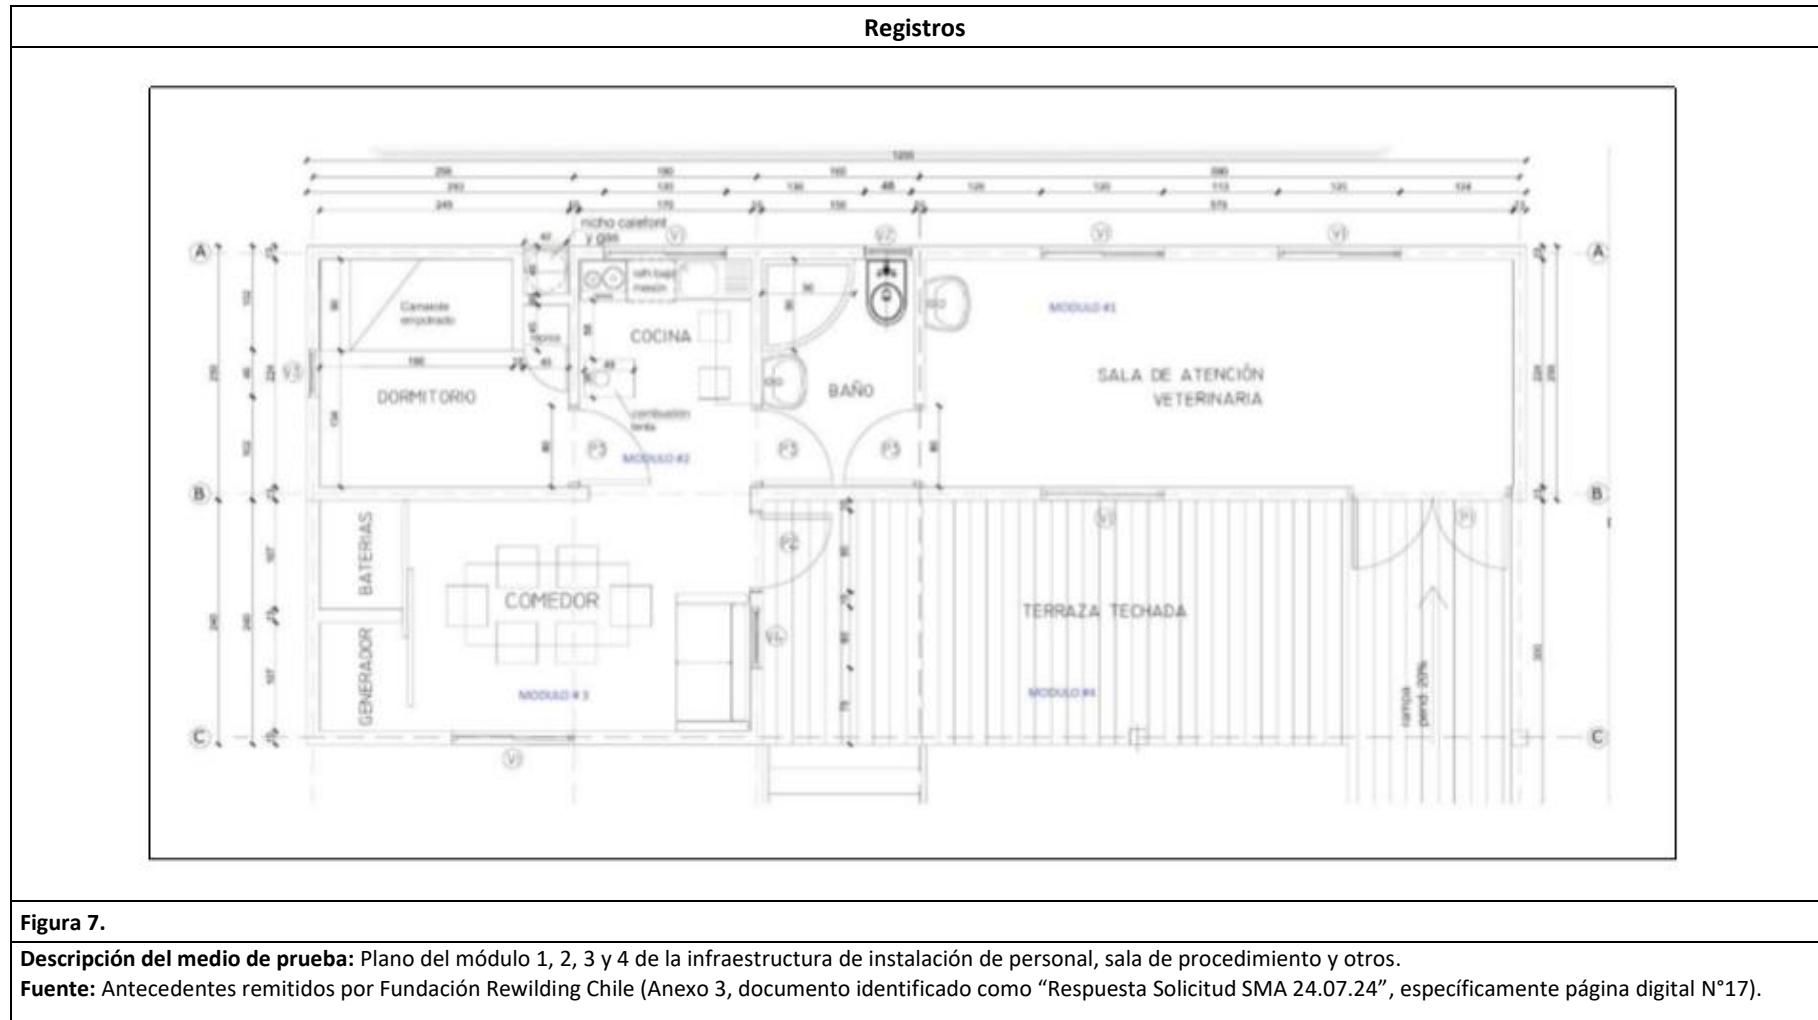
Figura 7.

Instalación modular prefabricada para la operación del centro (enfermería y espacio de habitabilidad) (Figura N°7/Fotografía N°2 y 3).

Descripción del medio de prueba: Plano del módulo 1, 2, 3 y 4 de la infraestructura de instalación de personal, sala de procedimiento y otros.

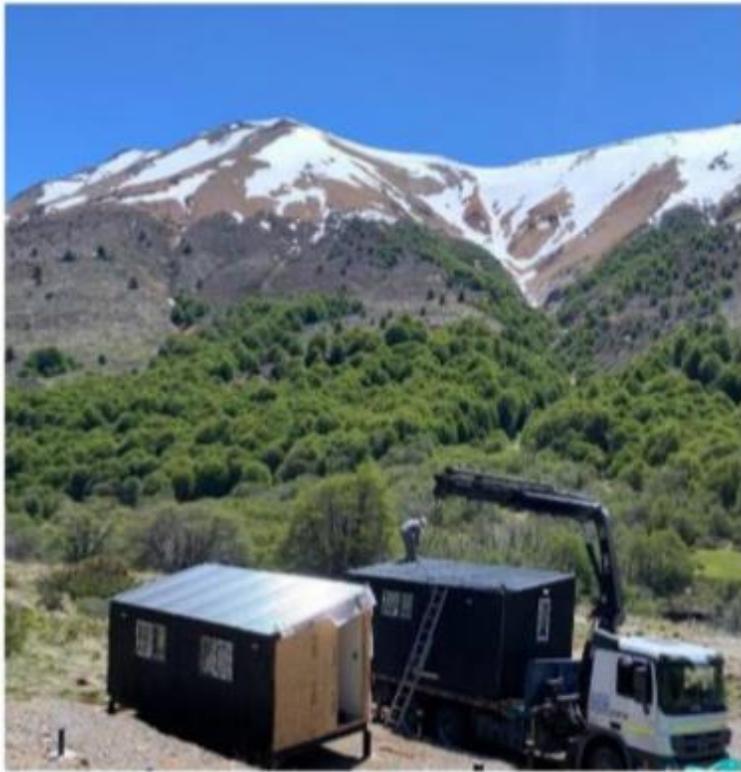
Imagen 1.

Descripción del medio de prueba: Módulos de estructura base.

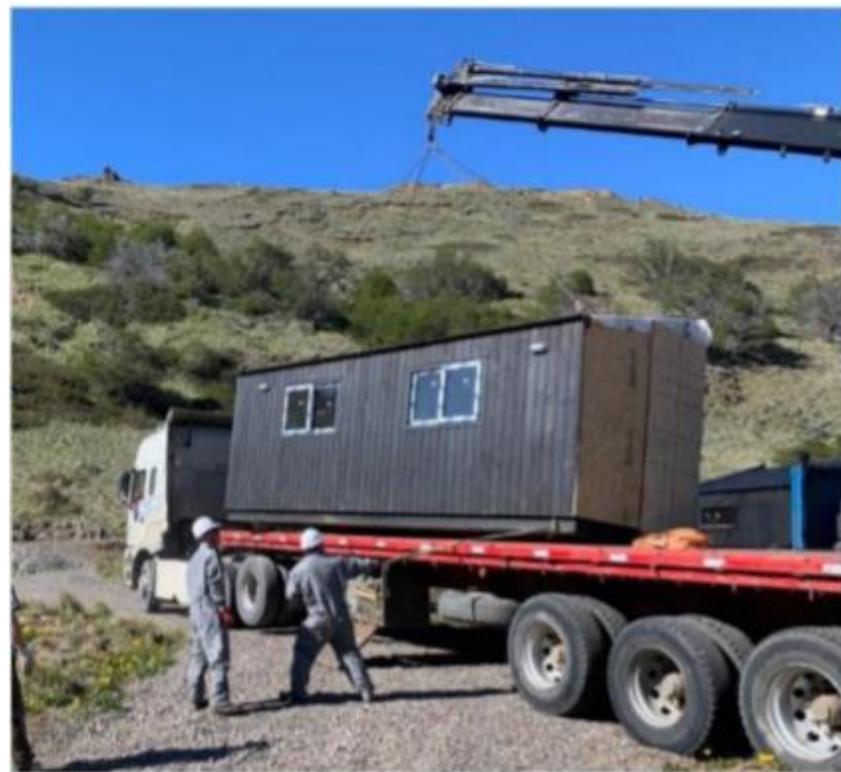
Imagen 2.

Descripción del medio de prueba: Módulos de estructura base.

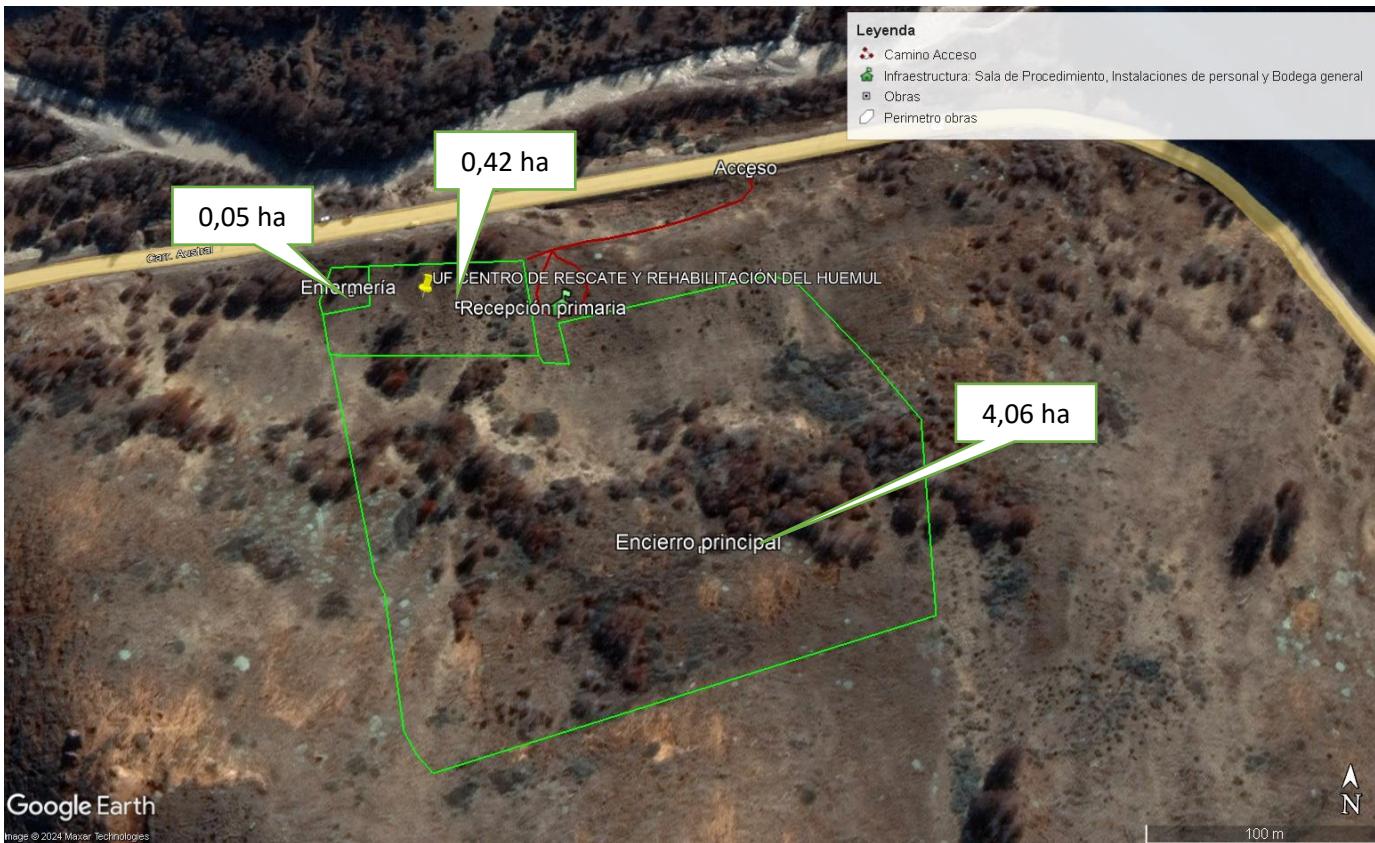
Figura 8.

Dicho esto, en vista de los antecedentes y la evolución de las obras hasta el momento en el centro de rescate y rehabilitación, se constata que la superficie predial que el proyecto intervendrá en el predio ROL 1043-39 corresponde a 4,53 hectáreas (45.300 m²).

Descripción del medio de prueba: Delimitación de la superficie predial de los diferentes sectores del centro de rescate y rehabilitación.

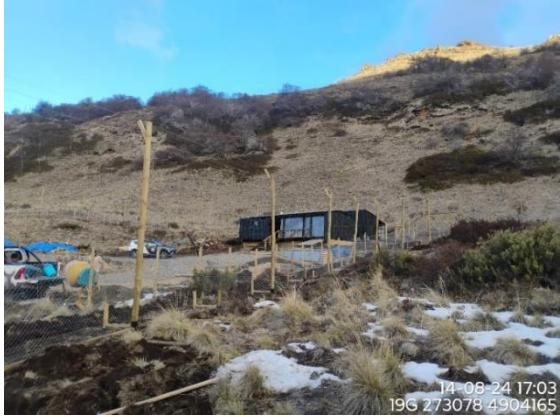
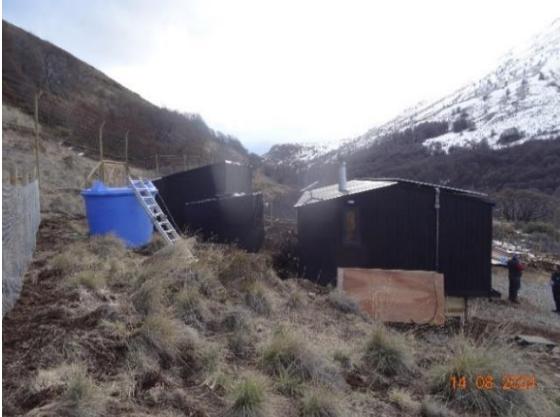
Sector de encierros compuesto de encierro perimetral exterior (Figura N°6/Fotografía N°8) y encierro principal interior (corrales) (Figura N°5/Fotografía N°1, 5 y 6). Los encierros cercan completamente el perímetro del proyecto.

Fotografía 1.	Fecha: 14/08/2024.	Fotografía 2.	Fecha: 14/08/2024.
Descripción del medio de prueba: Vallado del encierro principal interior y ubicación del equipamiento modular para la operación del centro de rescate y rehabilitación. Fuente: Elaboración propia SMA.		Descripción del medio de prueba: Vista lateral del equipamiento modular para la operación del centro de rescate y rehabilitación. Se aprecia bodega operacional al costado izquierdo de la estructura. Fuente: Elaboración propia SMA.

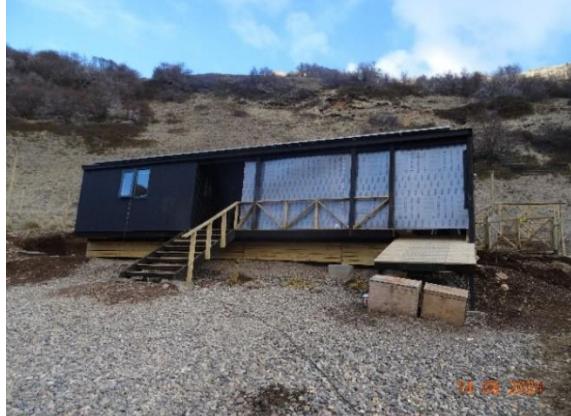
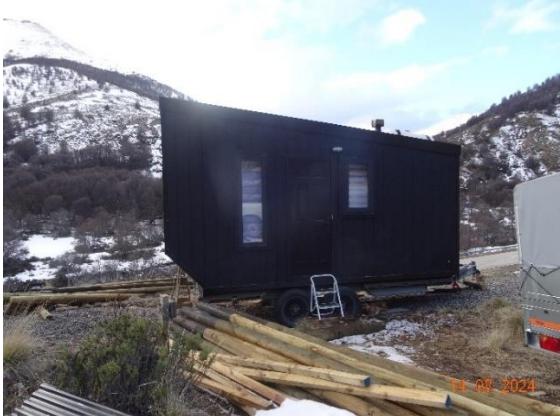
Casa rodante (Fotografía N°4) usada para alojamiento del personal que cumple funciones de resguardo y vigilancia de las instalaciones del centro.

Sistema de agua potable en proceso de instalación. Se constatan estanques instalados en la parte posterior del módulo de operación (Fotografía N°4).

Fotografía 3.	Fecha: 14/08/2024.	Fotografía 4.	Fecha: 14/08/2024.
Descripción del medio de prueba: Vista frontal del equipamiento modular para la operación del centro de rescate y rehabilitación. Fuente: Elaboración propia SMA.		Descripción del medio de prueba: Casetta rodante dispuesta para el alojamiento del personal. Fuente: Elaboración propia SMA.

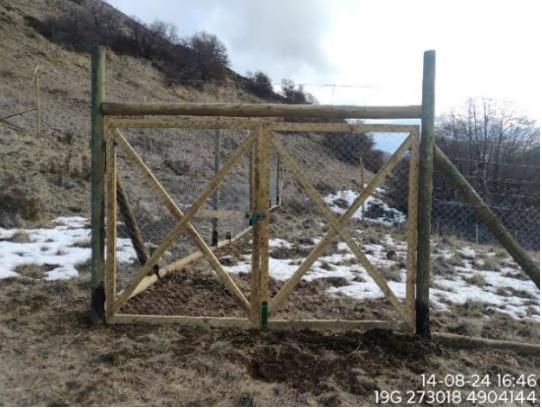
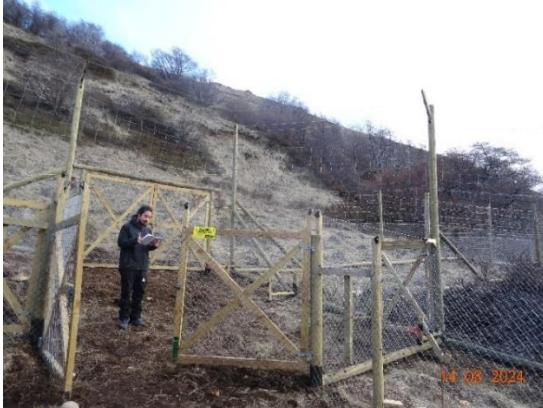
Fotografía 5.	Fecha: 14/08/2024.	Fotografía 6.	Fecha: 14/08/2024.
Descripción del medio de prueba: Portón de acceso al corral de enfermería. Fuente: Elaboración propia SMA.		Descripción del medio de prueba: Portones de acceso para el tránsito entre corrales. Fuente: Elaboración propia SMA.

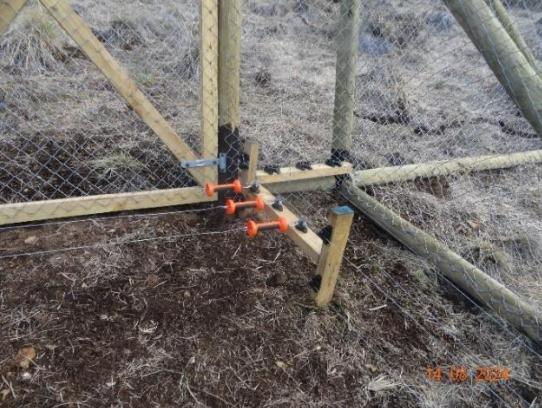
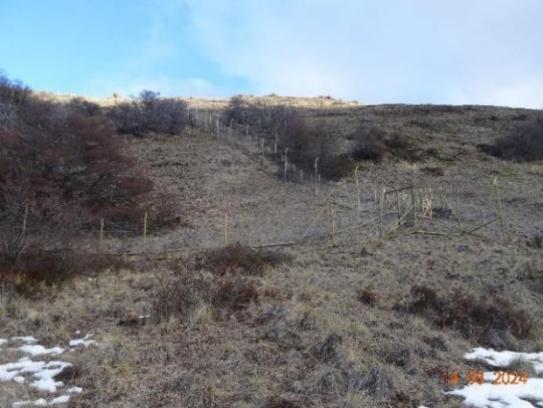
Fotografía 7.	Fecha: 02/05/2024.	Fotografía 8.	Fecha: 02/05/2024.
Descripción del medio de prueba: Alambrada electrificada en portón de acceso para el tránsito entre corrales. Fuente: Elaboración propia SMA.		Descripción del medio de prueba: Vista de la disposición del encierro perimetral exterior y encierro principal interior (corrales). Fuente: Elaboración propia SMA.
