**INFORME TÉCNICO DE FISCALIZACIÓN AMBIENTAL**

**“AMPLIACIÓN CENTRO CRUCERO”**

**DFZ-2024-2546-X-RCA**

**FEBRERO 2025**

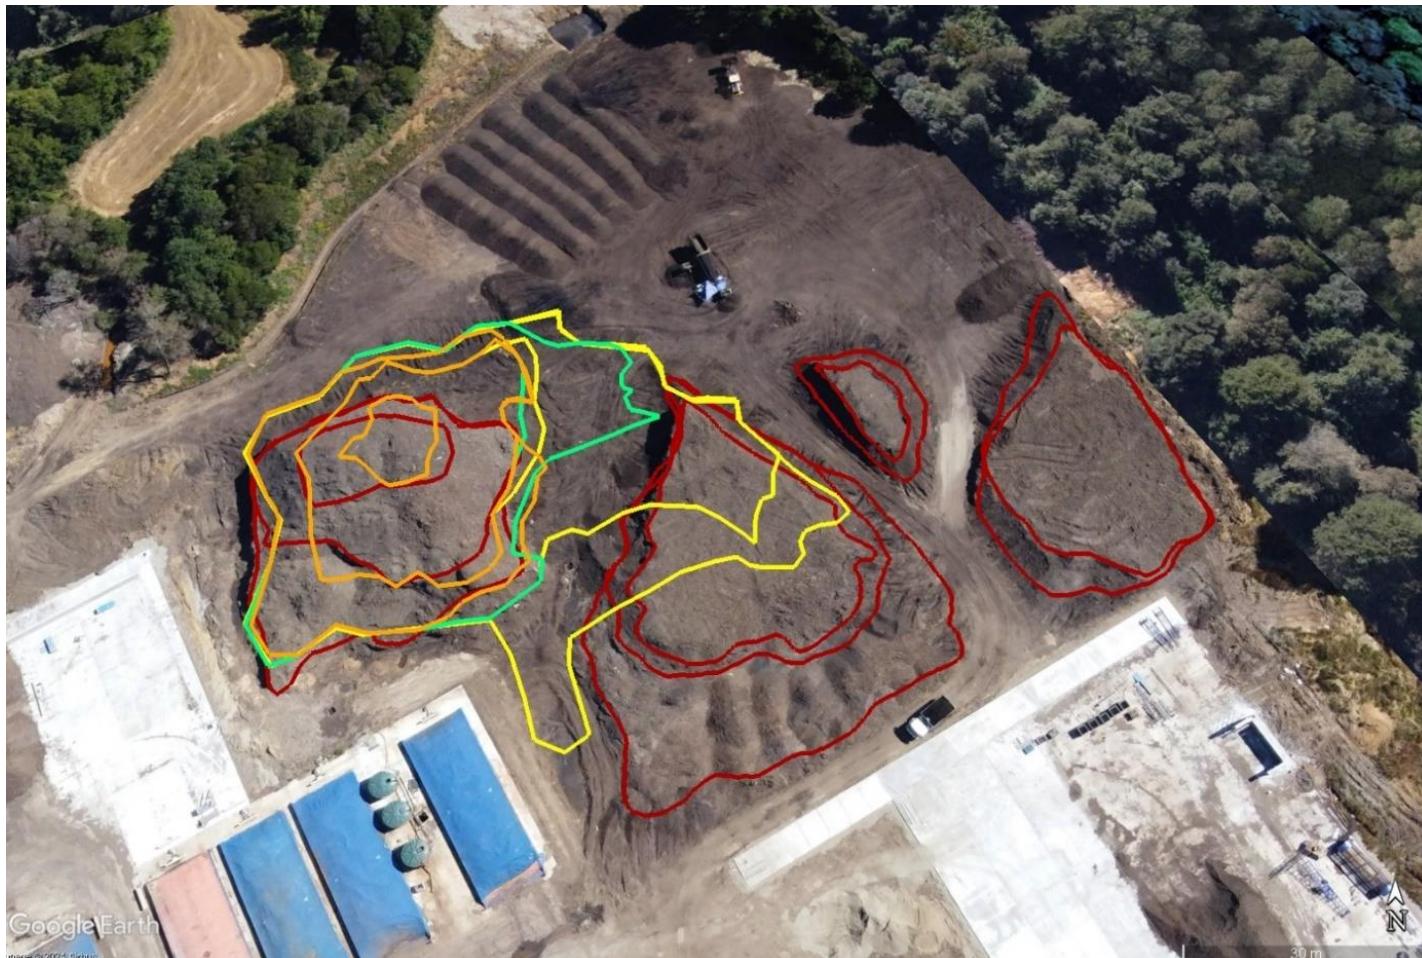
Fotografía 1.

**Descripción del medio de prueba:** Curvas de nivel de pilas harneadas y sin harnear en formato kmz.

En Rojo fecha 22-01-2024, en Amarillo 03-04-2024, en Verde 16-04-2024 y en naranjo 22-04 2024. (ver Anexo 3)

- También se constata que el 11 de junio 2024 el titular reporta antecedentes vinculados al Catastro de los sectores donde se ha acumulado (fotografía área) el compost, con volúmenes identificados con curvas de nivel (fotografía 1 y 2).

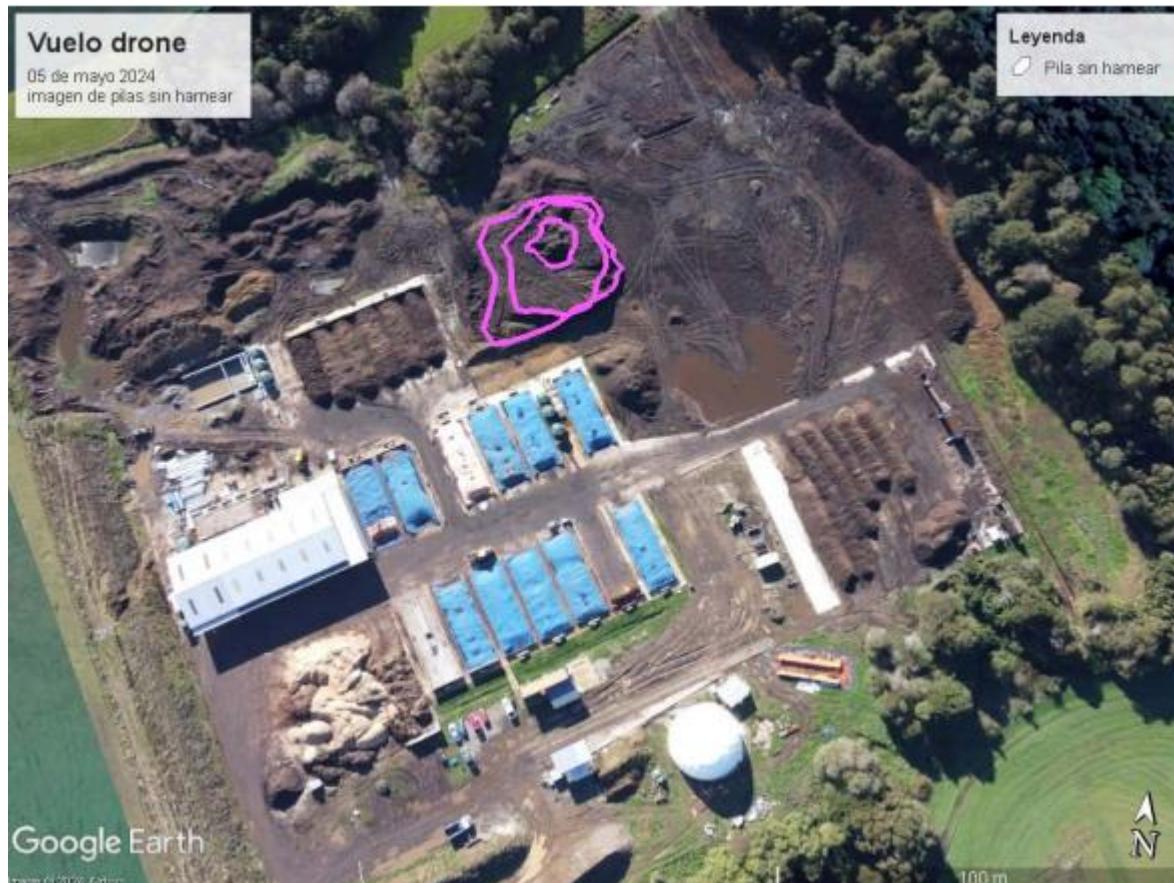
Fotografía 2.

**Descripción del medio de prueba:** En rosado se muestra la pila sin harnear, con curvas de nivel. Superposición de vuelo de drone. fotografía área. (Ver anexo 1)  
**Fuente:** Zero Corp. Reporte 13 de mayo 2024.

Sí se incluye en el reporte el Catastro de los sectores donde se ha acumulado el compost con fotografías fechadas y georreferenciadas (ver fotografía 1 y 2) y se incluye registro de compost vendido Harneado y sin harnear hasta abril 2024, información previa a la RE N° 30/2024 (Ver imagen 2).

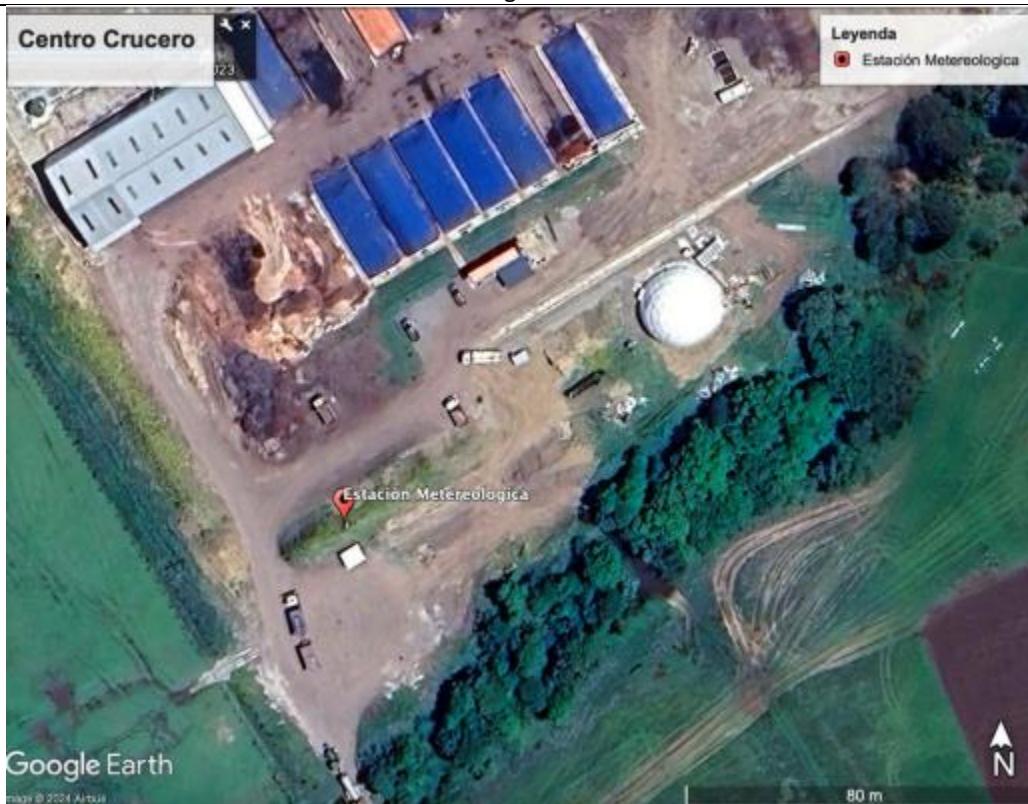
Fotografía 3.

**Descripción del medio de prueba:** Ubicación de Estación Meteorológica, marcada en el punto rojo.

- También se logra verificar que se implementa una estación meteorológica que permite medir la temperatura, humedad, radiación solar, dirección y velocidad del viento con predominancia por hora, presión atmosférica y mm de agua caída en tasa por hora. Además, aporta datos para predecir la dirección predominante del viento hacia la localidad de Crucero y paralizar las obras (ver anexo 5).

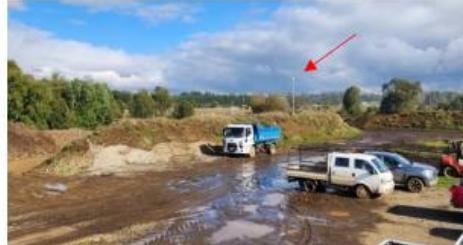
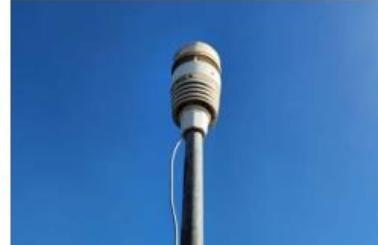
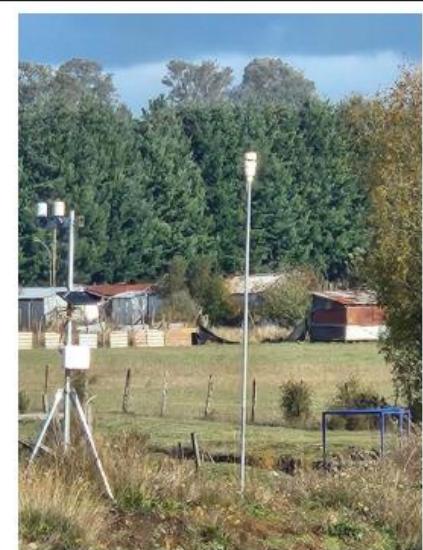
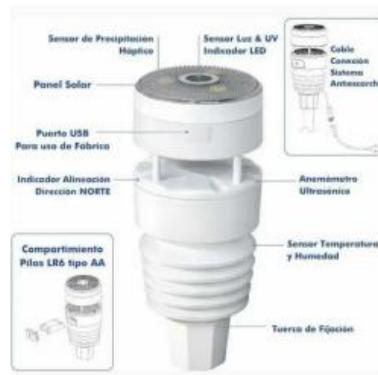
Imagen 4.

<b>Imagen 7 Ubicación de Estación Meteorológica</b>	<b>Imagen 8 Estación Meteorológica,</b>

<b>Imagen 9 Foto de Estación Meteorológica.</b>	<b>Imagen 10 Detalle y características técnicas de la estación meteorológica.</b>

**Descripción del medio de prueba:** Imágenes de la estación meteorológica en funcionamiento

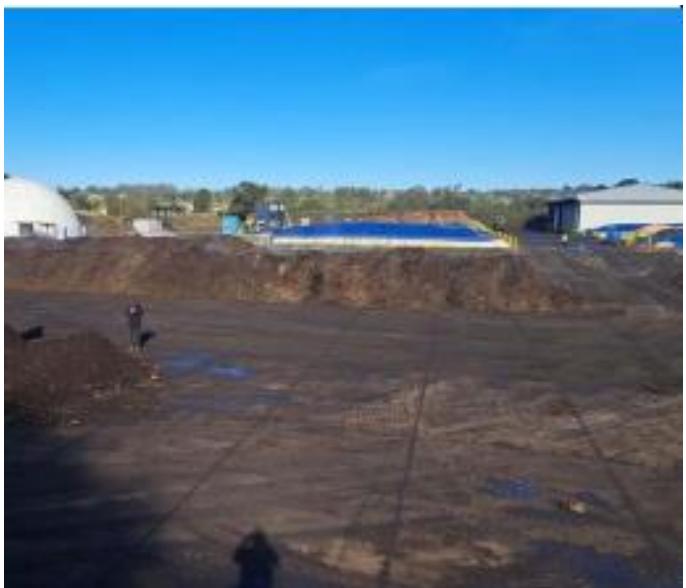
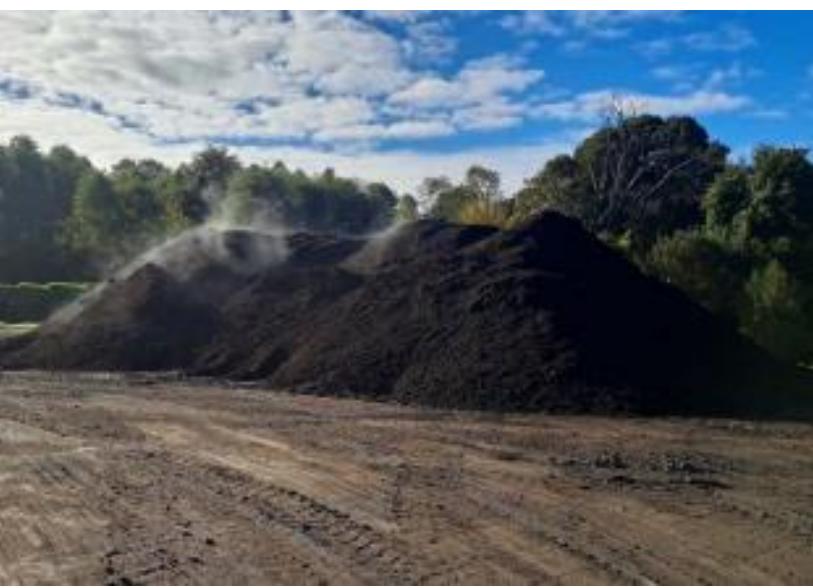
<b>Fotografía 4.</b>		<b>Fotografía 5.</b>	
Fecha: 10-04-2024		Fecha: 10-04-2024	
<b>Descripción del medio de prueba:</b> Producto en maduración a la espera de ser harneado sobre cancha de hormigón Fuente: Zero Corp		<b>Descripción del medio de prueba:</b> Producto harneado, sobre cancha de hormigón (plataforma de harneado). Manejo de residuos en proceso de anoxia. Fuente: Zero Corp

- Se logra verificar en la información reportada que existe evidencia de harneo de compost para prevenir anoxia en las pilas de compost, con fotos y su descripción en el escrito secuencial del 13 de mayo de 2024, donde da respuesta a la ejecución de un Plan de manejo y manipulación de los residuos.

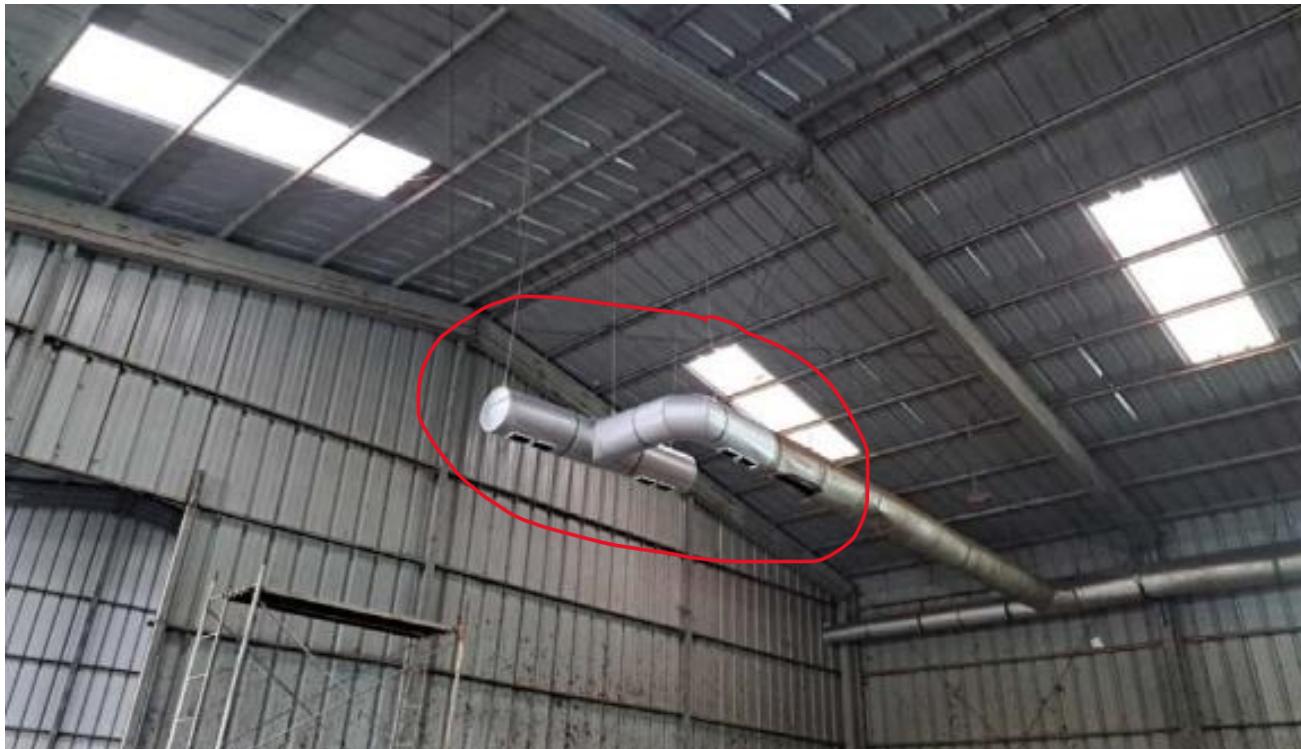
Fotografía 6.

Descripción del medio de prueba: Ducto reparado, con sus cadenas instalado (Ver anexo 6).

- Comparado con fotografía anterior del 29 de febrero 2024 relacionado con la pieza dañada por abolladura del ducto extractor, tomada en actividad de fiscalización, se puede apreciar que existe un cambio de las piezas del ducto extractor para control de malos olores. Considerando solicitud de reparación conforme.
- Con respecto a la reparación de mixer requeridos para el proceso de mezcla de lodos con biomasa vegetal. Se recepciono el 03 de mayo 2024 vía correo electrónico en la oficina de partes de esta Superintendencia el comprobante de la orden de servicio de reparación, emitido por la empresa Central de Rodamientos Osorno S.A. Considerando solicitud de reparación conforme.
