INFORME TÉCNICO DE FISCALIZACIÓN AMBIENTAL

Examen de Información

PROYECTO JARDÍN SOLAR PETORCA

DFZ-2025-1887-V-RCA

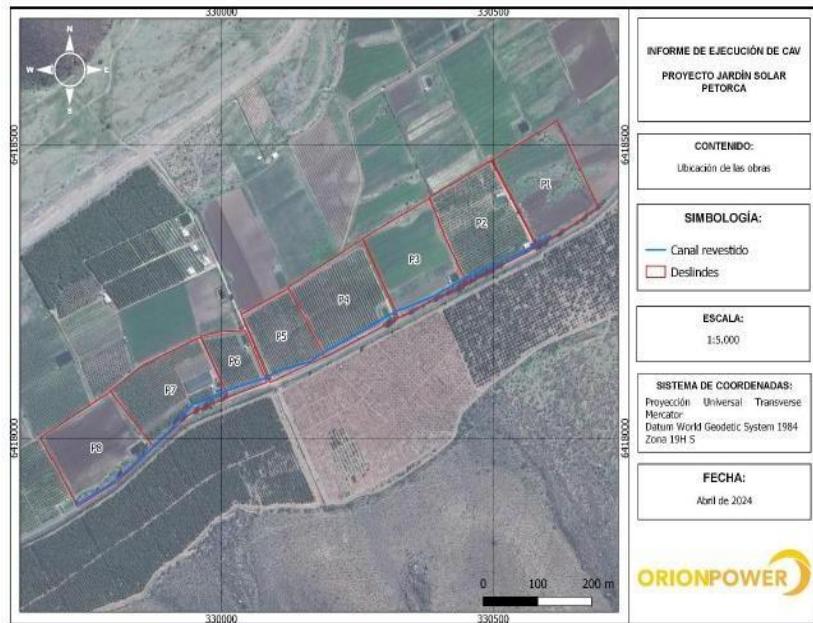
Figura 1

Ilustración 1. Ubicación de las obras.

Descripción de medio de prueba: Ubicación de las parcelas con las que intercepta el tramo 1 del Canal Alicahue.

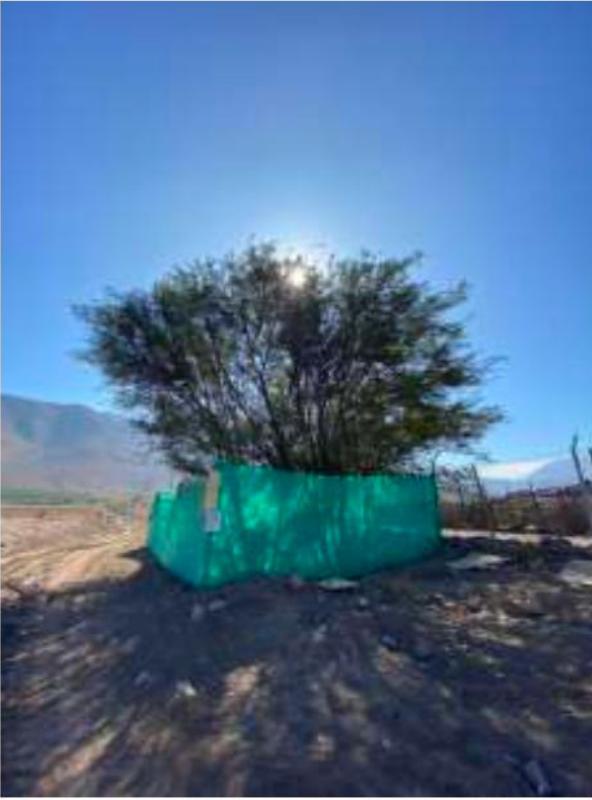
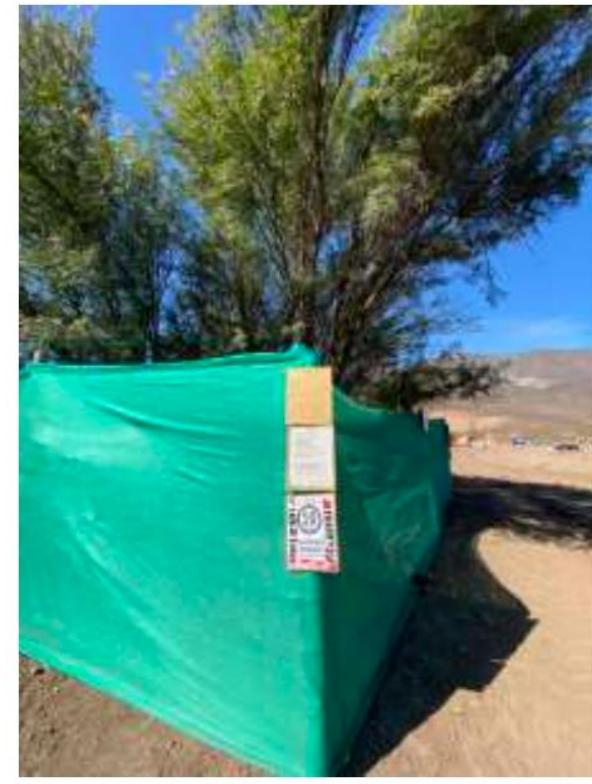
Registros			
Fotografía 1	Fecha: -	Fotografía 2	Fecha: -

- a. "Se observa que se realiza protección de un ejemplar de *Prosopis chilensis* mediante la instalación a su alrededor de una malla rashell, ello para impedir la afectación por parte de maquinarias u otros ante la ejecución de actividades para el establecimiento del proyecto Jardín Solar de Petorca. Esta actividad se habría realizado en el mes de junio de 2023 según se observa en las fotografías presentadas en el informe examinado, sin embargo, no se presentan coordenadas ni mayores detalles que muestren la ubicación exacta del ejemplar.".

- c. El segundo documento, "HSEC-R-GE-008-R01 Registro fotográfico.pdf.", no es un informe de seguimiento ambiental, sino más bien, corresponde a un Registro fotográfico de un individuo de *Prosopis chilensis* (Fotografías 1 y 2). Este documento tiene fecha 23 de junio de 2023, y se observan 3 fotografías de un individuo de *Prosopis chilensis*, protegido con malla raschel, además, se observa un cartel instalado en uno de los vértices de la protección, no obstante, no se puede leer el detalle de este, considerando el tamaño de la fotografía.

3. Finalmente, considerando el análisis realizado, aun cuando el documento remitido por el Titular, en el cual se presentan las fotografías de un individuo de *Prosopis chilensis*, no presenta las coordenadas de ubicación de este, si se observa que ha sido protegido con malla Raschel.
