INFORME TÉCNICO DE FISCALIZACIÓN AMBIENTAL

LA CLICA SPA

DFZ-2025-1483-III-NE

MARZO DE 2025

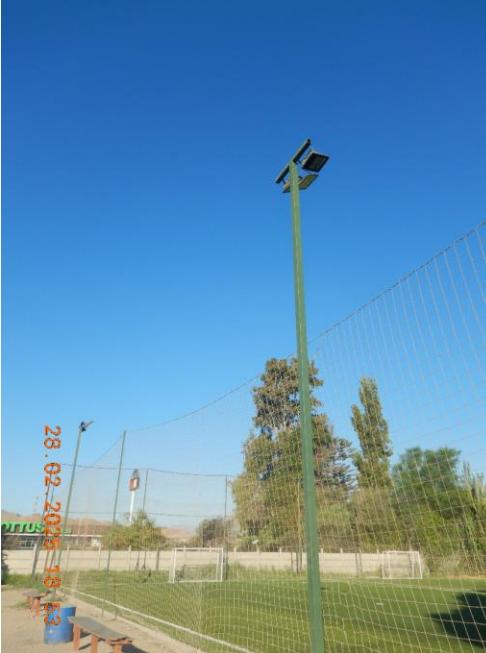
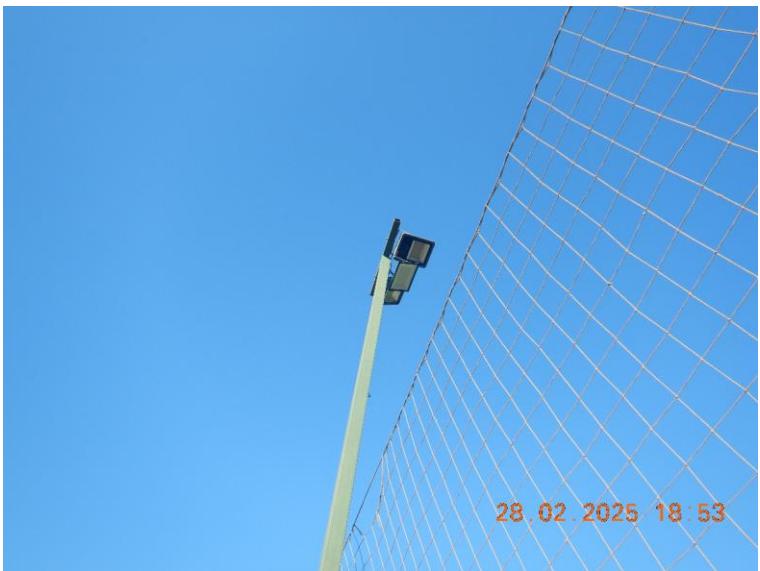
Fotografía N°1.		Fecha: 28.02.2025		Fotografía N° 2.	
Coordenadas UTM DATUM WGS84 HUSO 19	Norte: 6968747.17	Este: 371907.60	Coordenadas DATUM WGS84 HUSO 19	Norte: 6968747.17	Este: 371907.60
Descripción del medio de prueba: canchas			Descripción del medio de prueba: canchas

Hecho (s):	
Canchas futbol En el recorrido se observó sector de cancha el cual cuenta con: <ul style="list-style-type: none">• 6 postes metálicos de aproximadamente 7 m. de alto, la distribución de los postes es la siguiente, cada lateral posee dos postes con 3 luminarias cada uno (Fotografías N°1, 2,3,4,5 y 6). En cada cabecera se constató un poste con dos luminarias cada uno (Fotografías N°7, 8, 9, 10)• El montaje de estas luminarias permite la proyección sobre el hemisferio superior y no cuentan con paralumen.• En ninguna de las luminarias se logró observar o constatar: marca , modelo y potencia• El Sr. Pablo pinto (encargado) señaló que el horario de funcionamiento del complejo referente al arriendo es de 19:00 horas a 00:00 horas.	
Esta Superintendencia constato que el alumbrado recreativo de la Clica SPA se encuentra apagado a las 00:14 horas del día 01 de marzo de 2025 (Fotografías N°11 y 12), lo cual es concordante con la información entregada en la fiscalización

Como se observa el Titular adjuntó los antecedentes de marca, modelo y potencia disponibles de las luminarias existentes, además se compromete a corregir el ángulo de inclinación de las luminarias para cumplir con la norma.

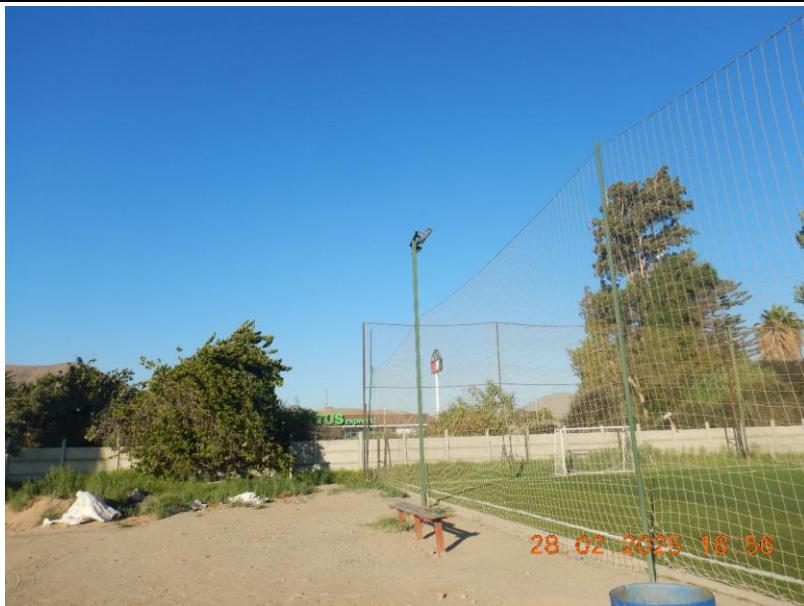
Fotografía N° 3.

Descripción del medio de prueba:
canchas

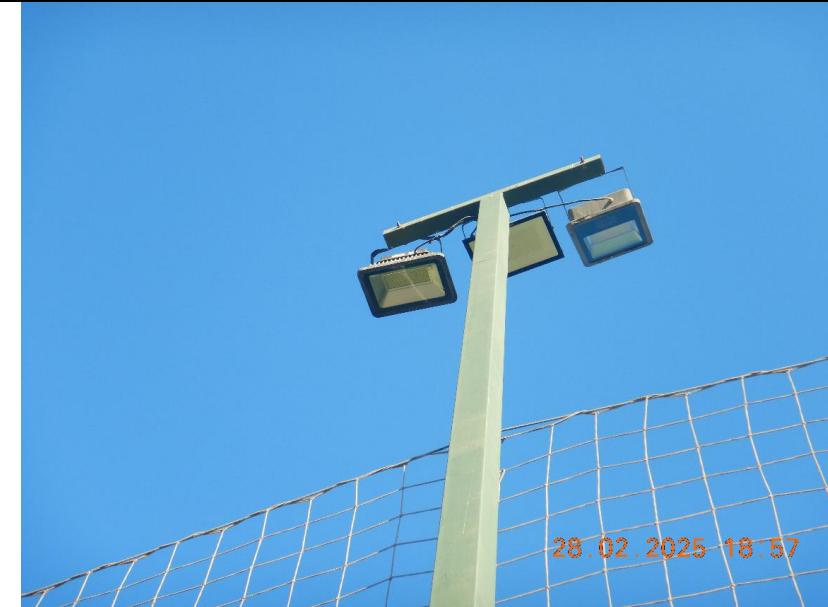
Fotografía N° 4.

Descripción del medio de prueba:
canchas

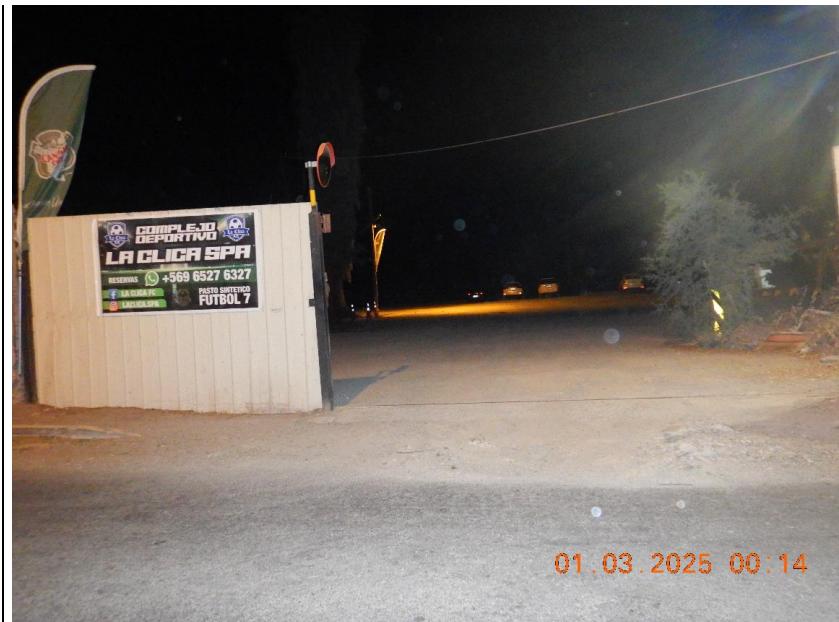
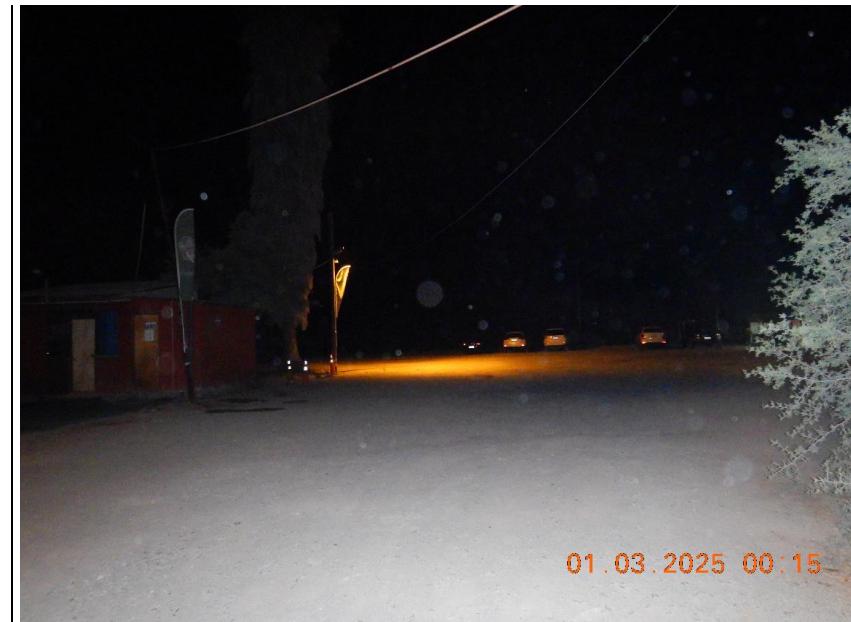
Considerando lo declarado por el titular en orden a prestar servicios en la Unidad Fiscalizable, dentro del horario establecido en el artículo 7 N° 2 del D.S. N° 1/2024, el cual indica que *"El alumbrado deportivo y recreacional deberá ser apagado entre las 00:00 horas y las 07:00 horas"*, lo cual fue corroborado por esta Superintendencia del Medio Ambiente (fotografías 11 y 12), constatándose el cumplimiento del numeral 2 del art.7 de D.S N°1/2022 respecto del horario de funcionamiento. Por lo demás, de acuerdo con lo establecido en el artículo 11 del mismo cuerpo normativo, el cual establece en relación a los plazos de cumplimiento para fuentes emisoras existente, que *"Las fuentes emisoras existentes deberán dar cumplimiento a los límites de la presente norma, al momento del recambio de dicha fuente emisora. Sin perjuicio de lo anterior, para las fuentes emisoras existentes en Áreas Astronómicas, el cumplimiento de la norma no podrá exceder un plazo máximo de 5 años contado desde la entrada en vigencia del presente decreto"*, se considera que el titular se encontraría en cumplimiento de la normativa vigente a la fecha.
