INFORME TÉCNICO DE FISCALIZACIÓN AMBIENTAL

PLANTA AGUAS SERVIDASLOS LOROS MUNICIPALIDAD TIERRA AMARILLA

DFZ-2025-83-III-RCA

MARZO 2025

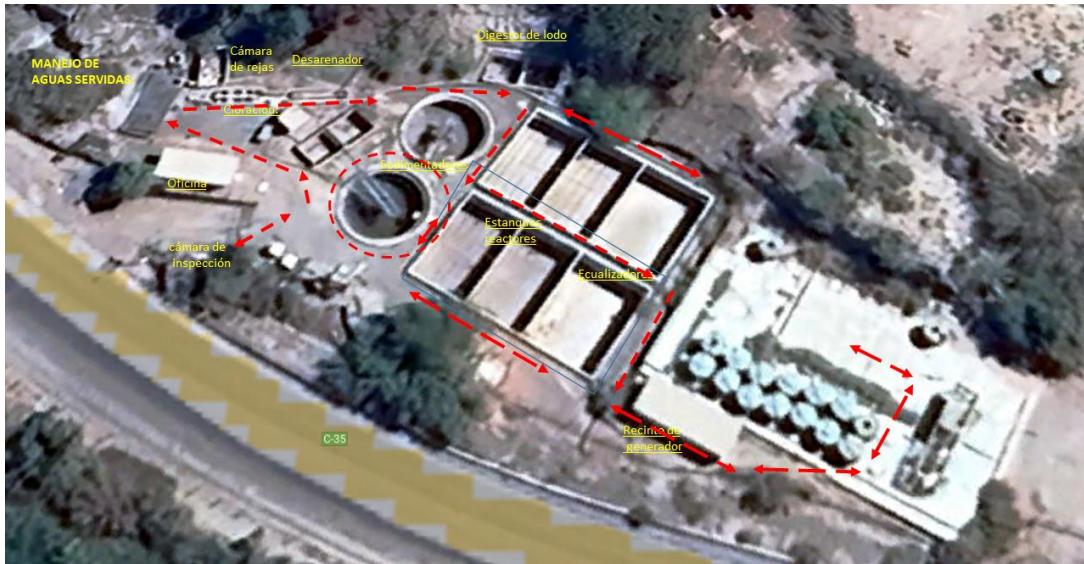
4.3.2 Esquema de recorrido de inspección ambiental.

Nº de estación	Nombre/ Descripción de estación
Estación 1	Planta
Estación 2	Sistema de tratamiento de lodos
Estación 3	Instalaciones:
Estación 4	Punto de descarga
Estación 5	Manejo de aguas servidas

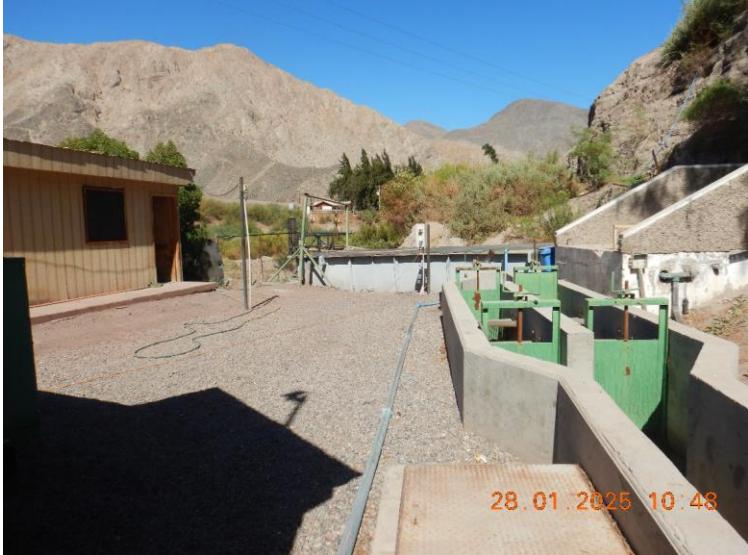
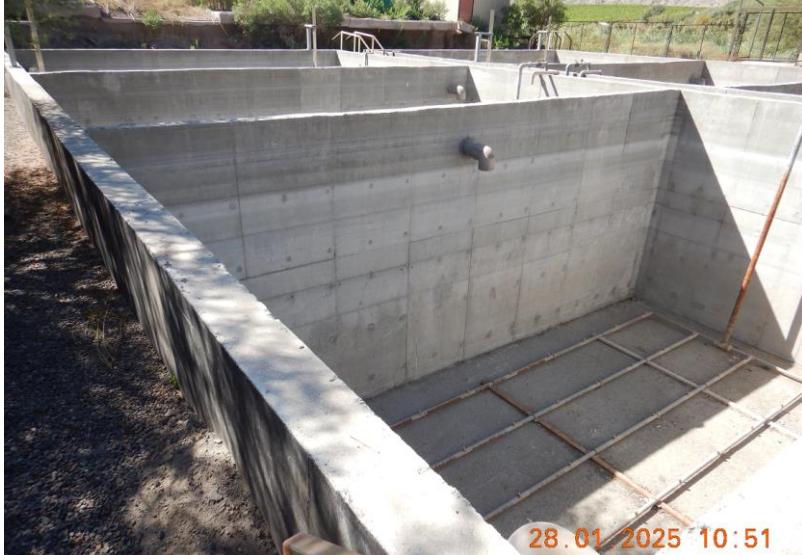
Fotografía 1. Coordenadas UTM DATUM WGS84 HUSO 19		Fecha: 28.01.2025 Norte: 6920861.53 Este: 390686.23	Fotografía 2. Coordenadas DATUM WGS84 HUSO 19	Fecha: 28.01.2025 Norte: 6920829.41 Este: 390717.81
Descripción del medio de prueba: estanque desde el cual realizan carguío de aguas servida cruda		Descripción del medio de prueba: estanque desde el cual realizan carguío de aguas servida cruda		
Registros

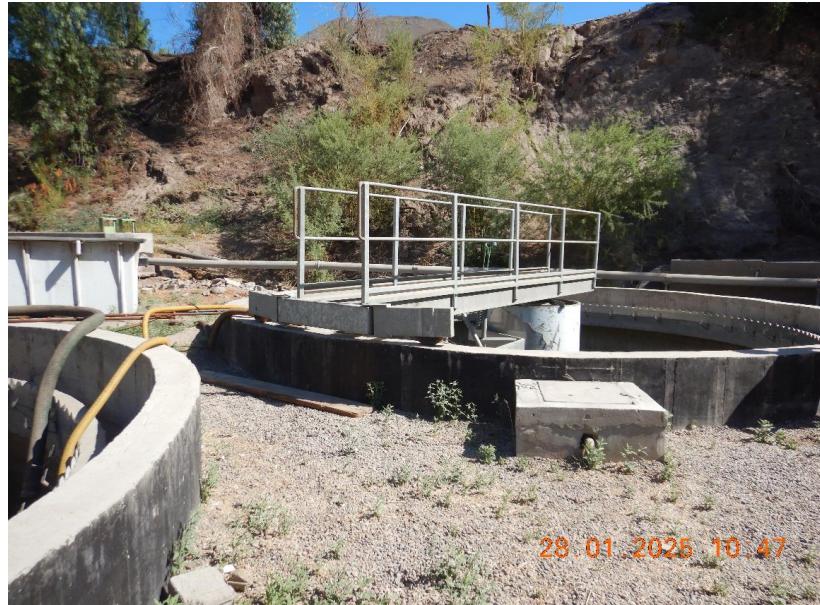
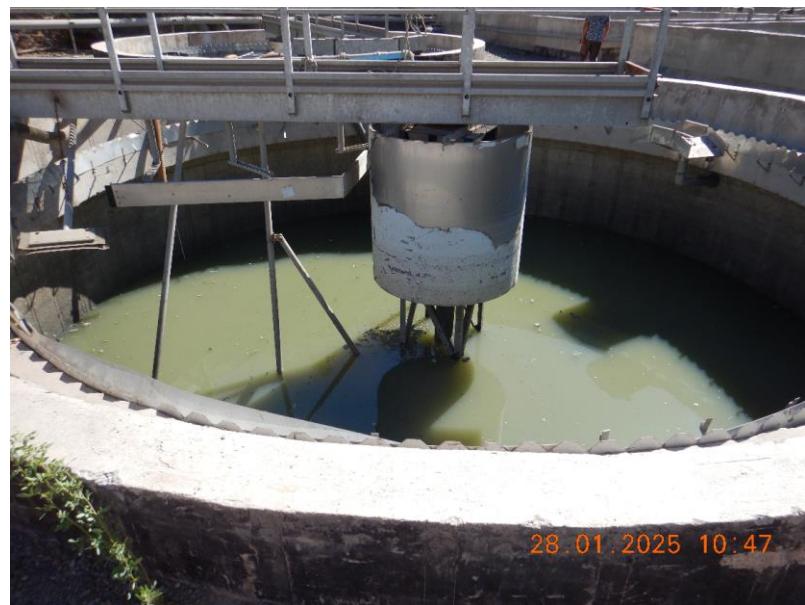
Fotografía N°3.	Fecha: 28.01.2025		Fotografía N°4.	Fecha: 28.01.2025			
Coordenadas UTM DATUM WGS84 HUSO 19		Norte: 6920851.20	Este: 390704.38	Coordenadas DATUM WGS84 HUSO 19			
Descripción del medio de prueba: estanque desde el cual realizan carguío de aguas servida cruda			Descripción del medio de prueba: Estanque que fue inicialmente construidos como clarificador. Se observa en su interior aguas servidas no tratadas.				
Registros

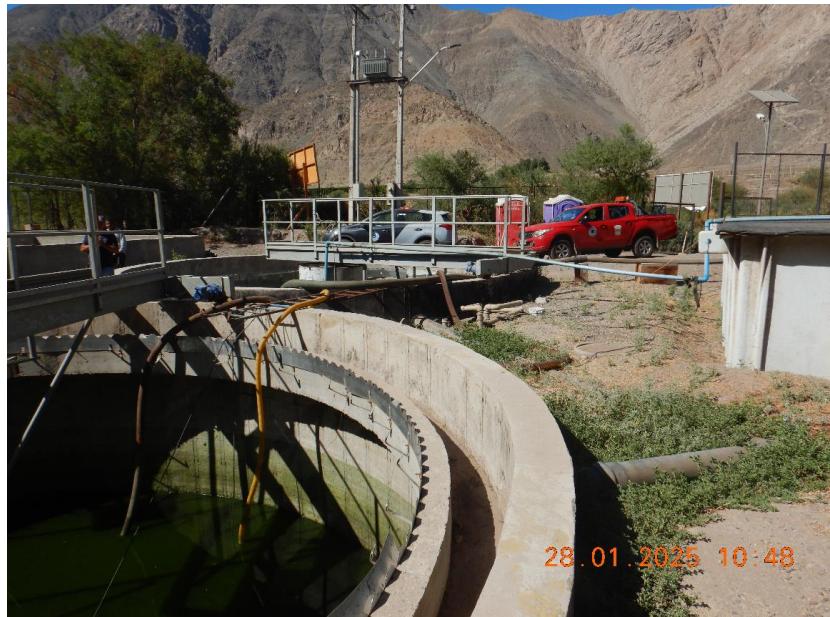
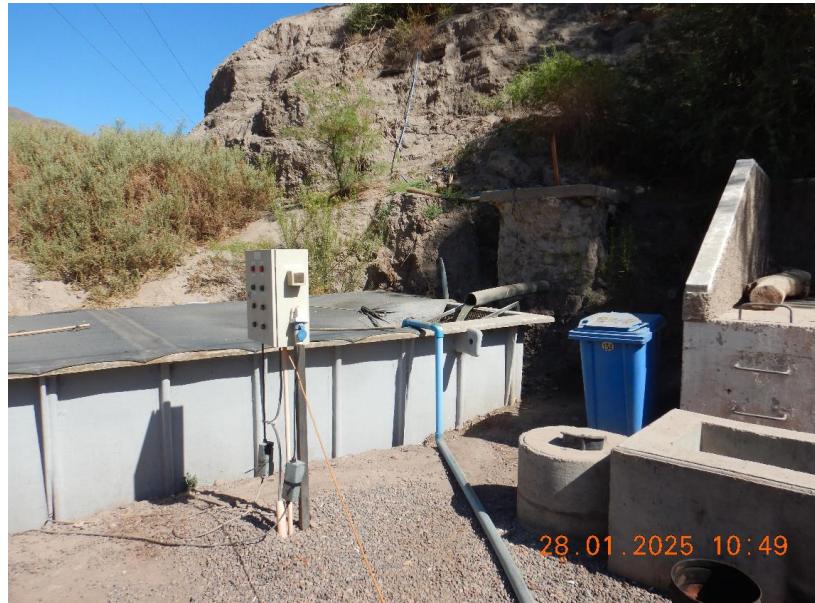
Fotografía N°5.	Fecha: 28.01.2025	Fotografía N°6.	Fecha: 28.01.2025		
Coordenadas UTM DATUM WGS84 HUSO 19	Norte: 6920851.20	Este: 390704.38	Coordenadas DATUM WGS84 HUSO 19	Norte: 6920862.19	Este: 390679.35
Descripción del medio de prueba: Estanque que fue inicialmente construidos como clarificador. Se observa en su interior aguas servidas no tratadas.		Descripción del medio de prueba: Desarenador			
Registros

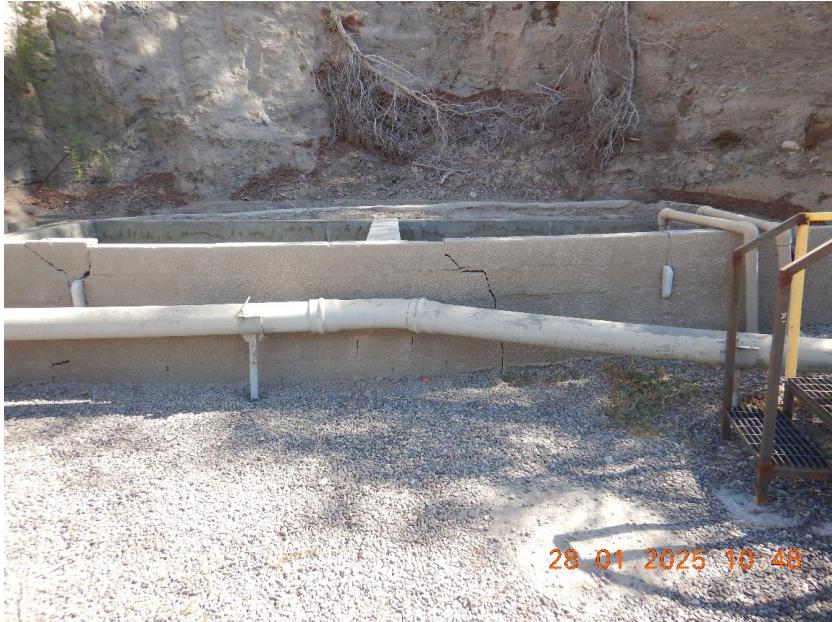
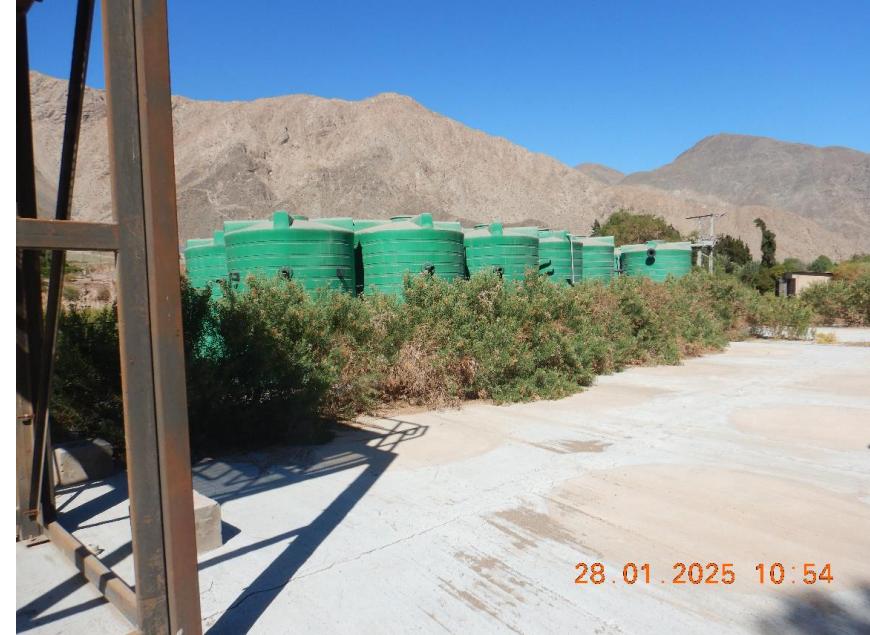
Digestor de lodo: se observó, a un costado de los sedimentadores, estanque soterrado de hormigón armado de aproximadamente 3 por 7 metros, con una separación en la mitad. Este se encontraba vacío y la estructura presenta daño estructural evidente a simple vista (Fotografía 7). El Sr. González, señaló que este equipo correspondería al digestor de lodos y se encuentra conectado por cañería a las líneas de agua. El equipo se encuentra sin uso.

Fotografía N°7	Fecha: 28.01.2025	Fotografía N°8	Fecha: 28.01.2025
Coordenadas UTM DATUM WGS84 HUSO 19	Norte: 6920862.49	Este: 390710.25	Coordenadas DATUM WGS84 HUSO 19
Descripción del medio de prueba: Ecualizadores y Estanques reactores		Descripción del medio de prueba: clarificadores

ESTACIÓN 2, SISTEMA DE TRATAMIENTO DE LODOS: el digestor de lodos de concreto armado no se encuentra en operación, se encuentra vacío y con daño estructural como señalo al describirlo en estación 1 (Fotografía 7). No se observa la existencia de cachimba de carga para el carguío de camiones asociado al exceso de lodo, considerada en modificación de proyecto del año 2023. El Sr. González, señaló que no se encuentran construidos de acuerdo al proyecto.

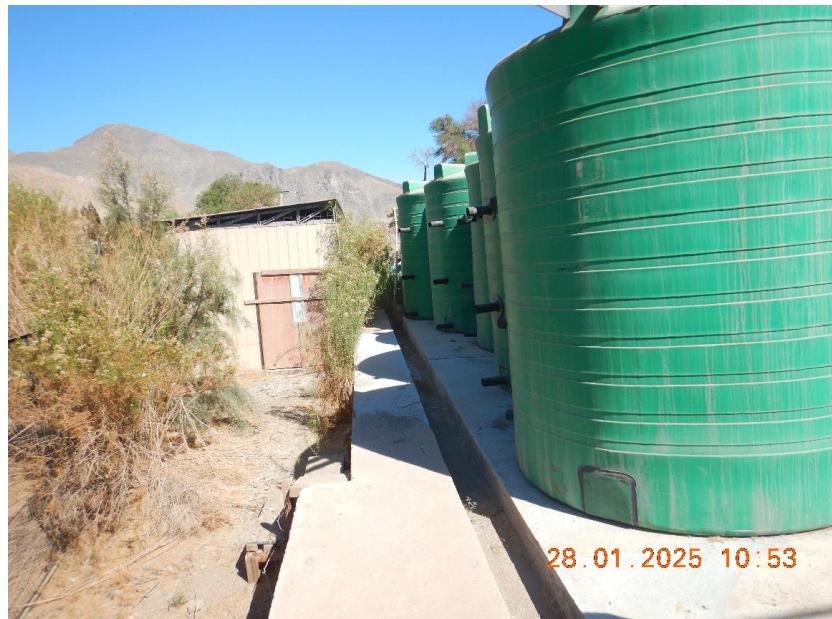
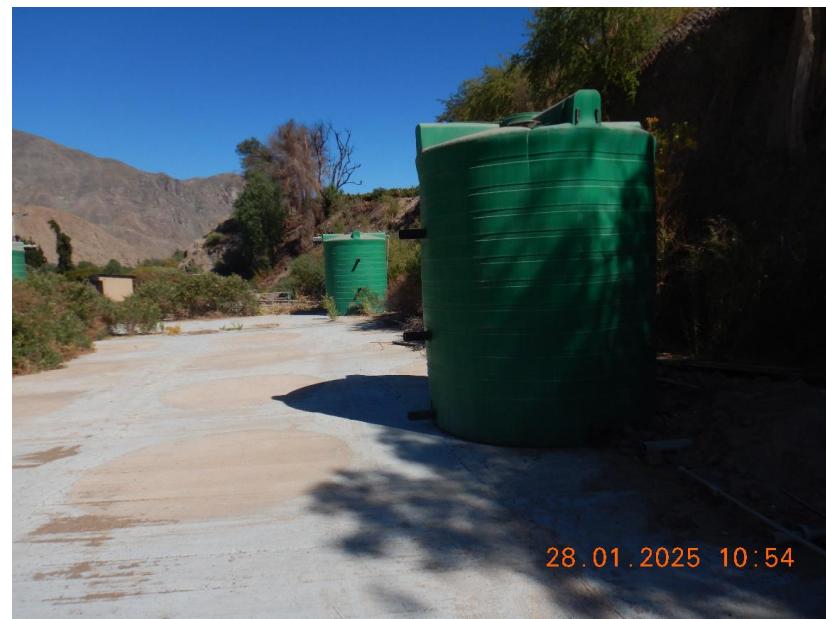
Fotografía N°9.	Fecha: 28.01.2025	Fotografía N° 10	Fecha: 28.01.2025
Coordenadas UTM DATUM WGS84 HUSO 19	Norte: 6920827.90	Este: 390733.42	Coordenadas DATUM WGS84 HUSO 19
Descripción del medio de prueba: Sector Eras de Secado		Descripción del medio de prueba: Sector Eras de Secado

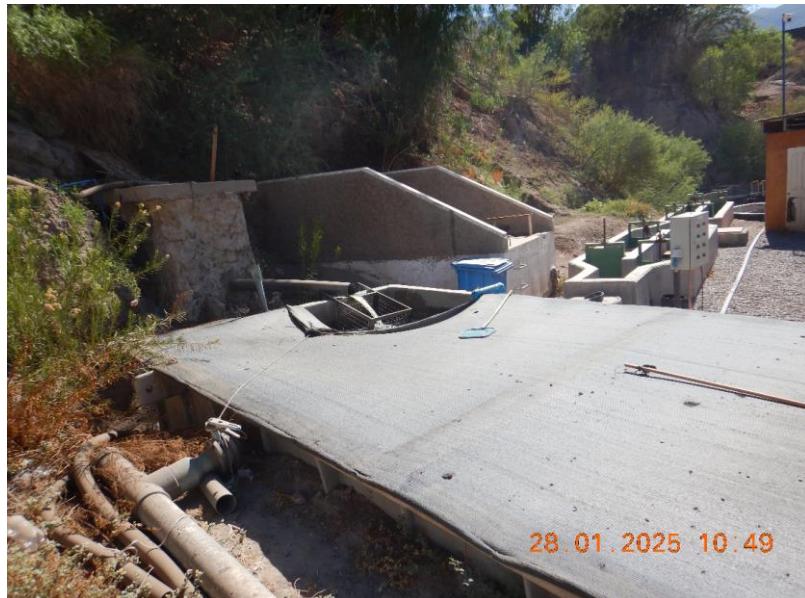
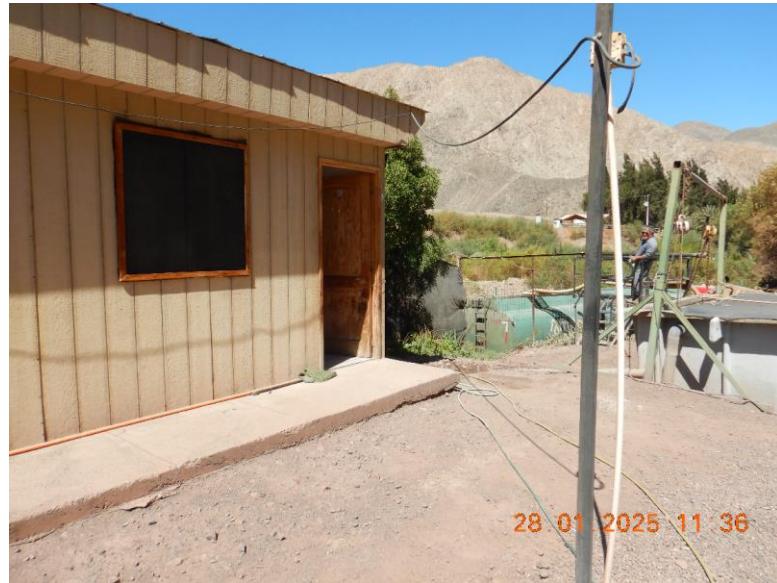
Fotografía N°11.	Fecha: 28.01.2025		Fotografía N°12	Fecha: 28.01.2025		
Coordenadas UTM DATUM WGS84 HUSO 19		Norte: 6920860.73	Este: 390672.44	Coordenadas DATUM WGS84 HUSO 19	Norte: 6920857.44	Este: 390681.65
Descripción del medio de prueba: Radier do hormigón con 15 estanques aproximadamente de PVC y una estructura metálica			Descripción del medio de prueba: Instalaciones

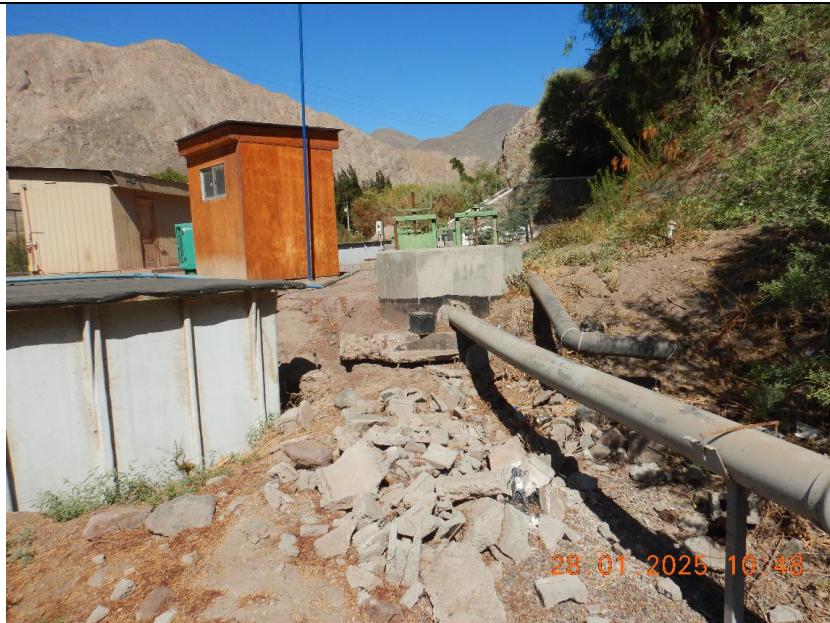
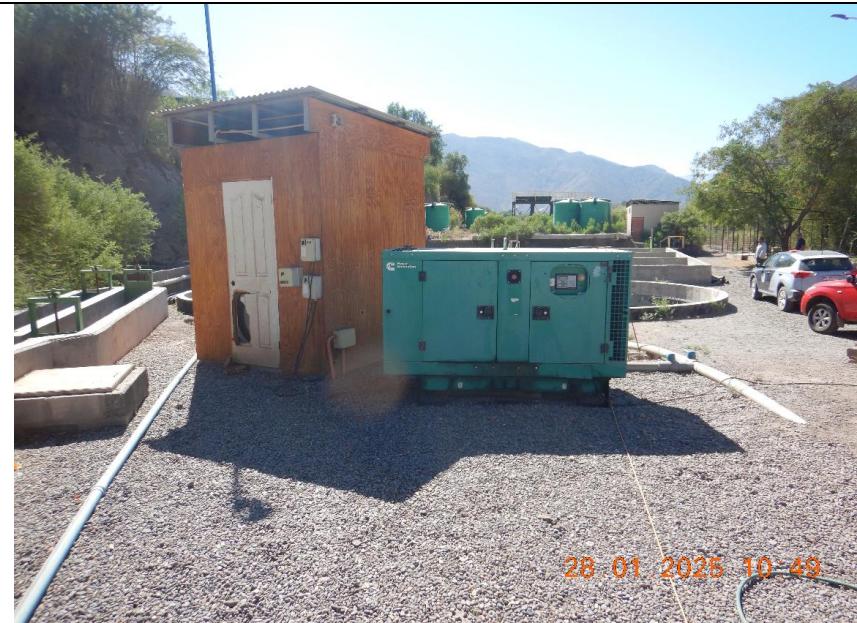
Fotografía N°13.

El titular no ha acreditado, la existencia de alguna caracterización de efluente o las aguas servidas crudas y cantidad enviadas a empresa AMFFALL. La inexistencia de efluente no permitió constatar desviaciones los considerandos 4.3.2. Fase de operación y 9.7. Monitoreo de Agua Tratada (Efluente) de la RCA 79/2020. La ausencia de este monitoreo podría evidenciar el permanente de riesgo sanitario ambiental el cual se describe en el punto 5.1 Saneamiento básico, autorizado: agua potable, aguas servidas, aguas lluvias, del presente documento.

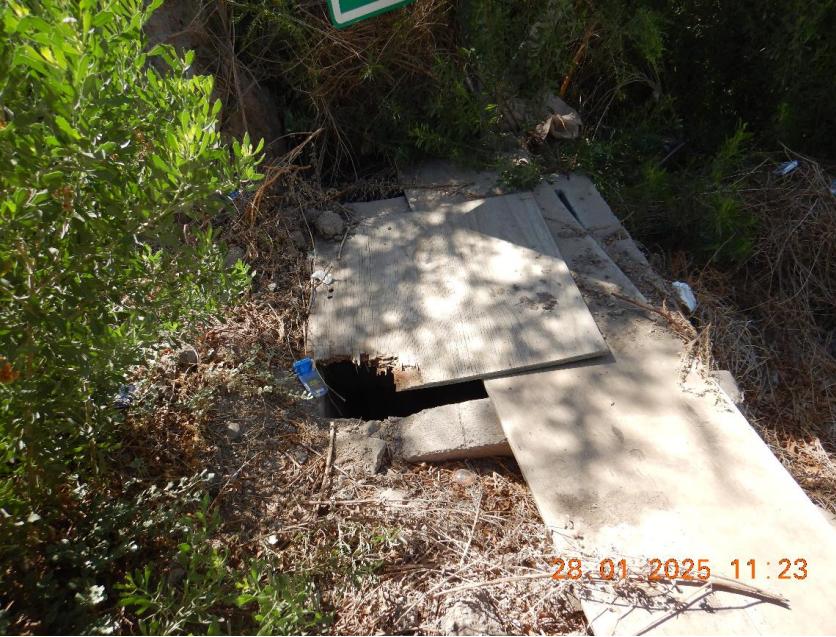
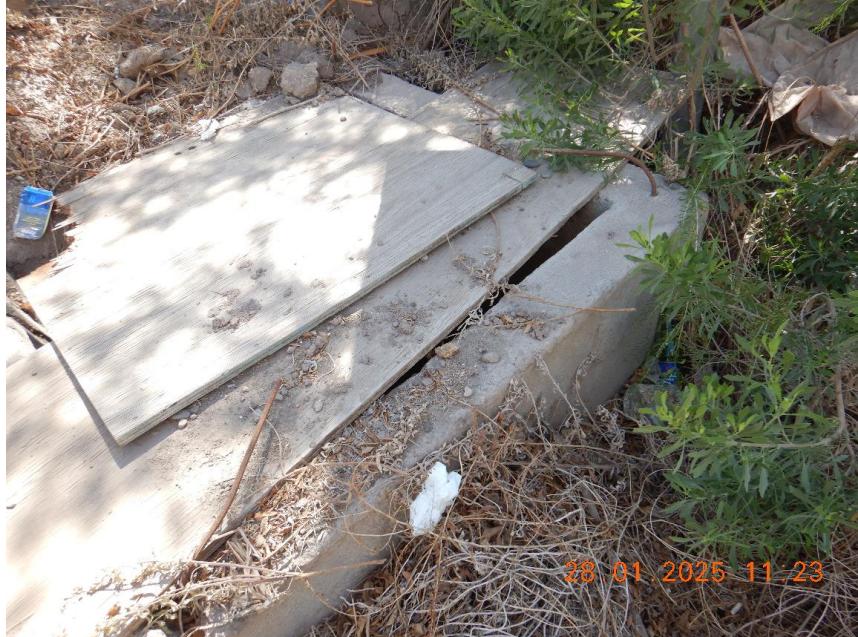
Fotografía 15.	Fecha: 28.01.2025	Fotografía 16.	Fecha: 28.01.2025

Se constató que no existe descarga de efluente al río y el titular no acredito la existencia de punto de descarga o contar con permiso para las obras asociadas a la descarga comprometido en la evaluación, lo cual constituye una desviación a los considerandos Considerando 4.3.2. y Considerando 6.2.4. de la RCA 79/2020 y considerando 3 de Res. Ex_2023 0310151/2023 y Res. Ex_20230310186/2023.

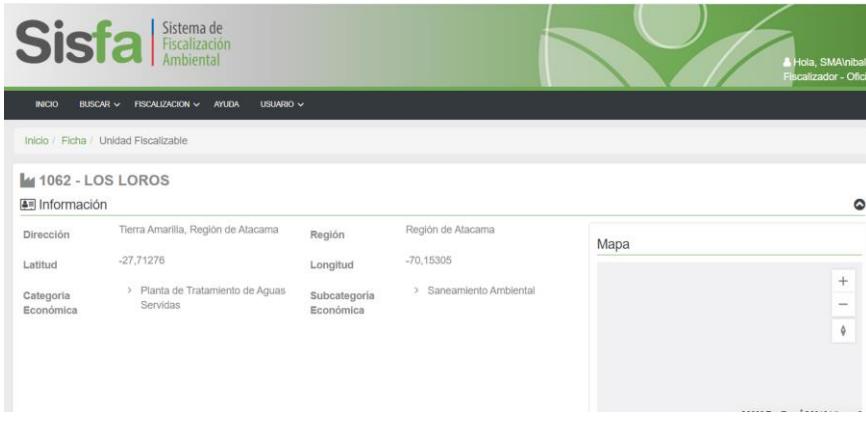
Registros

Se constató que en la plataforma electrónica de esta Superintendencia antecedentes del proyecto tales como Nombre o razón social del Titular, RUT del Titular, Domicilio del Titular, consultas de pertenencias, seguimientos ambientales, no se encuentran declarados por el titular (Registros N°3, 4, 5 y 6). Lo cual constituye una desviación a la Res. Ex. N° 574/2012.

Registro N° 3.	Fecha: 10.03.2025	Registro N° 4.	Fecha: 10.03.2025
Coordenadas UTM DATUM WGS84 HUSO 19	Norte: 6920844.00	Este: 390684.00	Coordenadas DATUM WGS84 HUSO 19
Descripción del medio de prueba: SISFA		Descripción del medio de prueba: SISFA información
