INFORME TÉCNICO DE FISCALIZACIÓN AMBIENTAL

AVÍCOLA HUEVOS RAUQUÉN

DFZ-2025-27-VII-SRCA

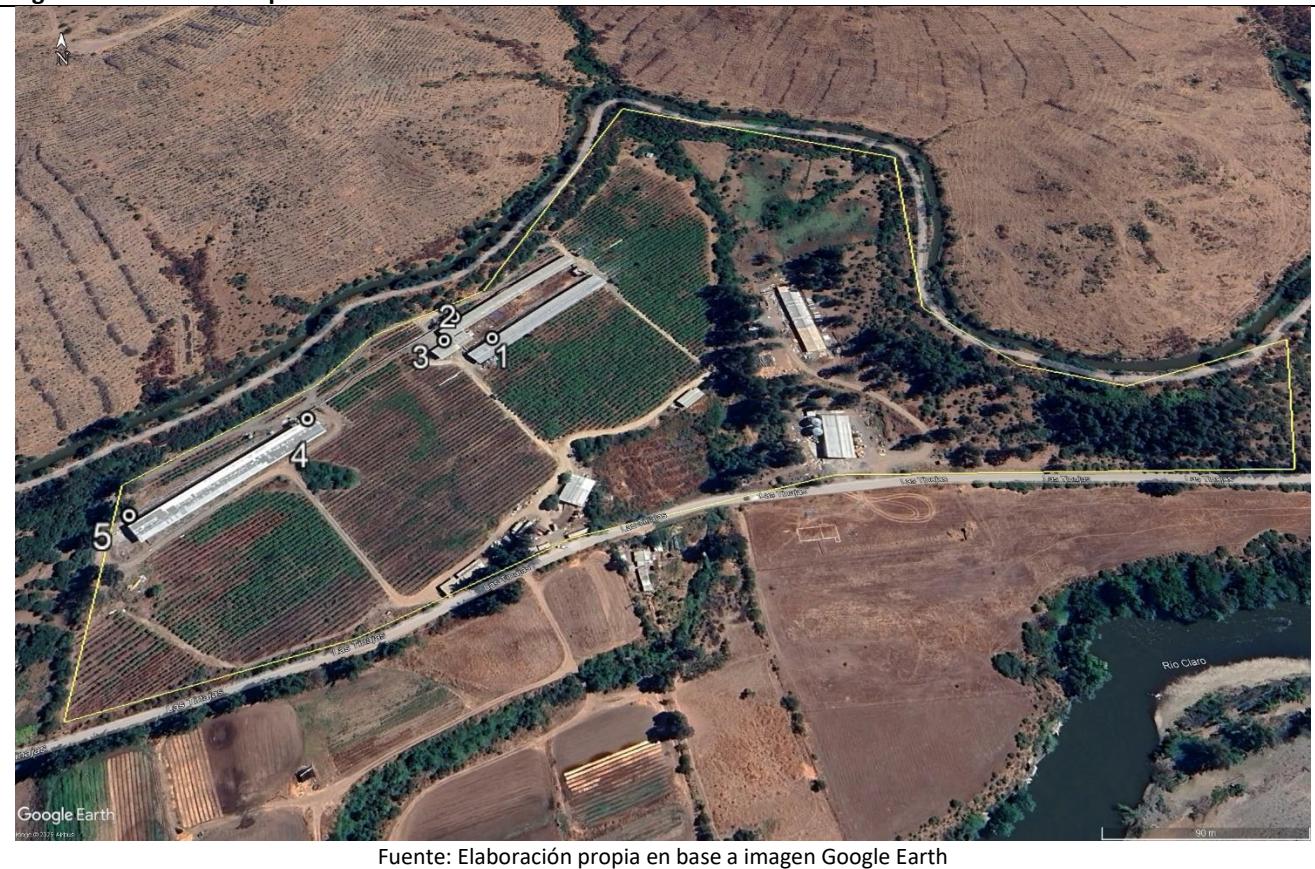
Figura 3: Estaciones inspeccionadas

| Nº de estación | Nombre/ Descripción de estación |
| 1 | Pabellón Santa Isabel "A" |
| 2 | Pabellón Santa Isabel "B" |
| 3 | Packing |
| 4 | Pabellón Liguria |
| 5 | Recolección de guano |

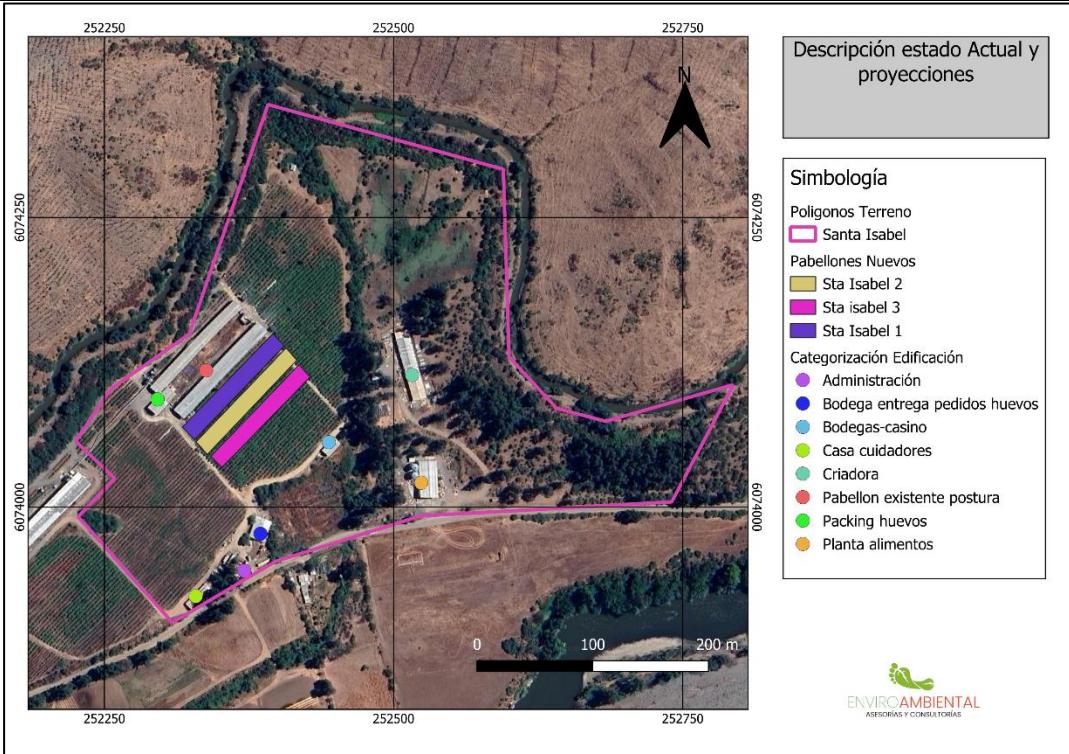
Figura 4. Layout Agrícola Santa Isabel.
Fuente: titular.

- c) El titular presenta Layout asociado a sus instalaciones, que además incluye una proyección de unidades, entre las cuales se encuentran tres pabellones.

- d) Se señala que el año de inicio de operación de Agrícola Santa Isabel Ltda. es el 2018, con una capacidad de producción original de 25.000 gallinas aproximadamente, la cual fue aumentada durante el año 2020 mediante la construcción de un segundo pabellón con capacidad de 25.000 gallinas más.

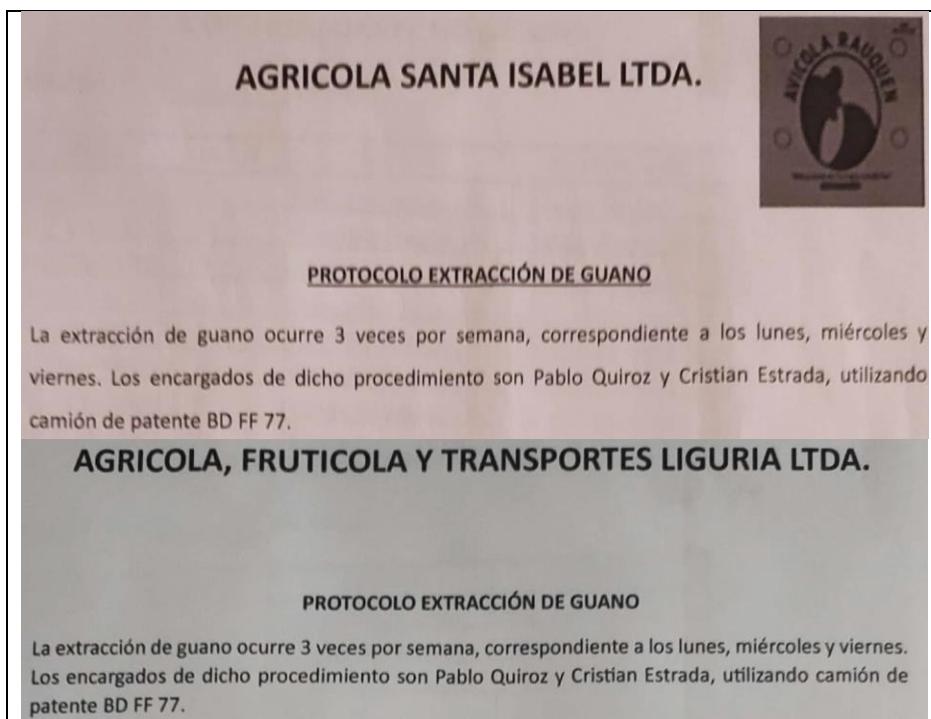
Figura 6. Protocolo de extracción de guano (arriba: Agrícola Santa Isabel; abajo: Agrícola, frutícola y transportes Liguria).

En cuanto a la gestión actual, ambos titulares presentan un protocolo de extracción de guano en el que se detallan las acciones asociadas, las cuales son idénticas para ambos, incluyendo los responsables y el proceso de transporte, como se observa en las figuras que se incluyen a continuación. Además, ambos protocolos adjuntan el registro denominado “Control de desecho de guano”, en el que se refleja el mismo número de viajes, realizados en las mismas fechas, hacia el mismo destino y por la misma persona responsable.

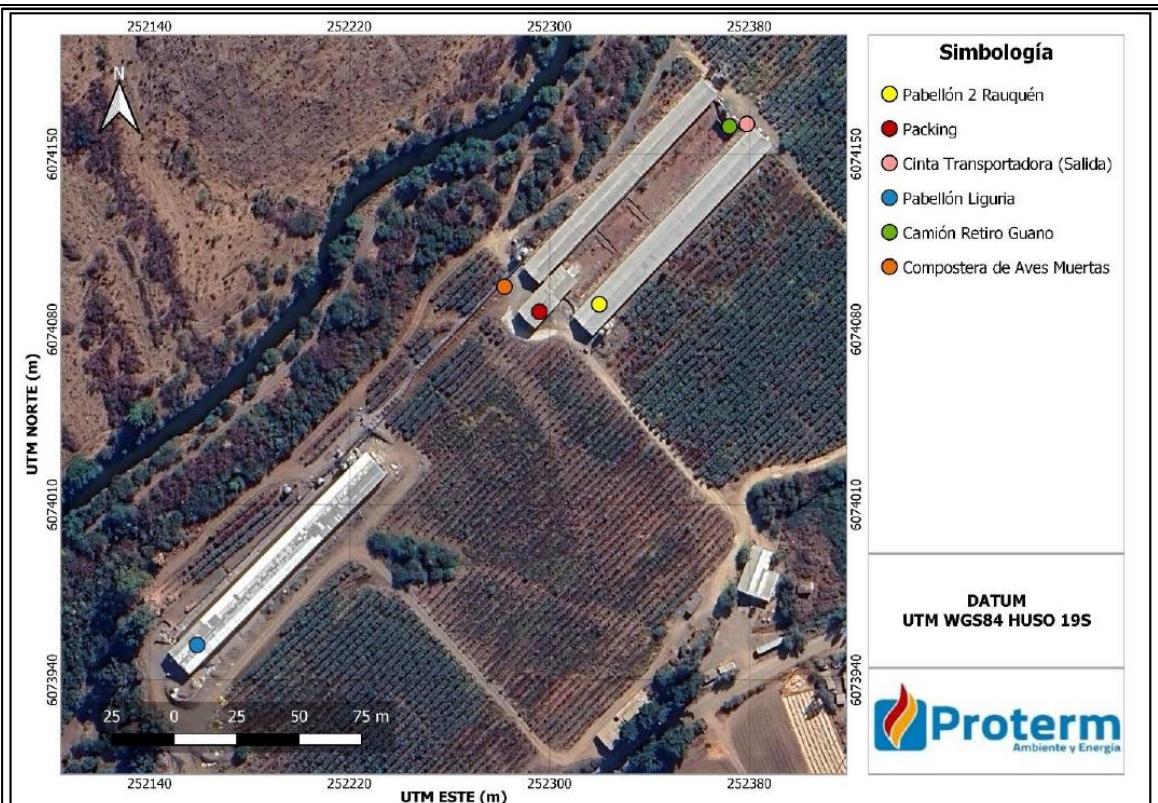
Figura 7. Representación de la ubicación de las fuentes de olor identificadas.

Dicho informe fue requerido por “Agrícola Robertson Ltda.” y presenta la identificación de notas de olor asociadas a guano y descomposición, proveniente de las siguientes fuentes: Pabellón 2 Rauquén, Packing, Cinta transportadora, Pabellón Liguria, Camión retiro guano y Compostera aves muertas, con sus respectivas concentraciones de olor.

En otro orden de asuntos, los titulares presentan de forma conjunta el Informe de Olfatometría Dinámica, en el que se desarrolla un estudio para la UF en su conjunto. Este análisis abarca seis fuentes de emisión de olor, las cuales se enumeran correlativamente, sin distinguir si corresponden a uno u otro titular. Lo expuesto fue verificado a través de la figura que se presenta a continuación, extraída del mencionado informe.

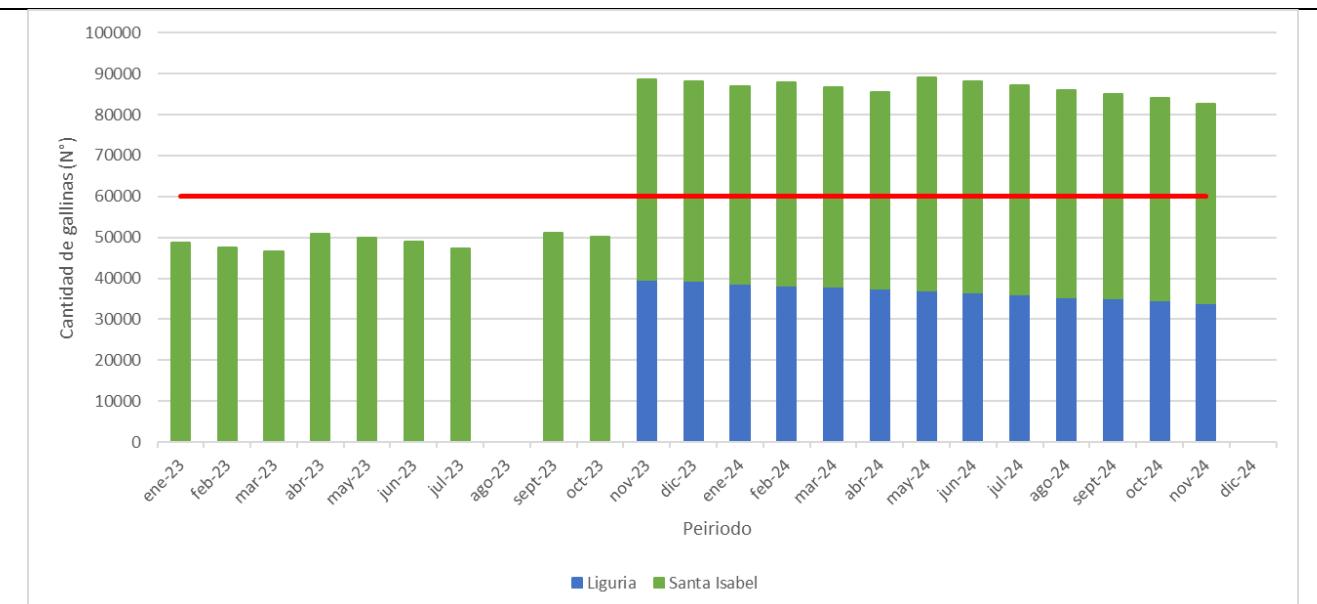
Figura 8. Cantidad de gallinas manejadas por la UF entre enero 2023 y noviembre 2024.

La información anterior se complementa con los reportes sanitarios proporcionados por ambos titulares, a través de los cuales informan oficialmente a las autoridades pertinentes en la materia (SAG). De estos antecedentes se desprende que, desde noviembre de 2023, se ha gestionado un total de entre 85.000 y 90.000 gallinas, como resultado de la entrada en operación conjunta del pabellón de Agrícola, Frutícola y Transportes Liguria, lo cual se ilustra en la figura a continuación.

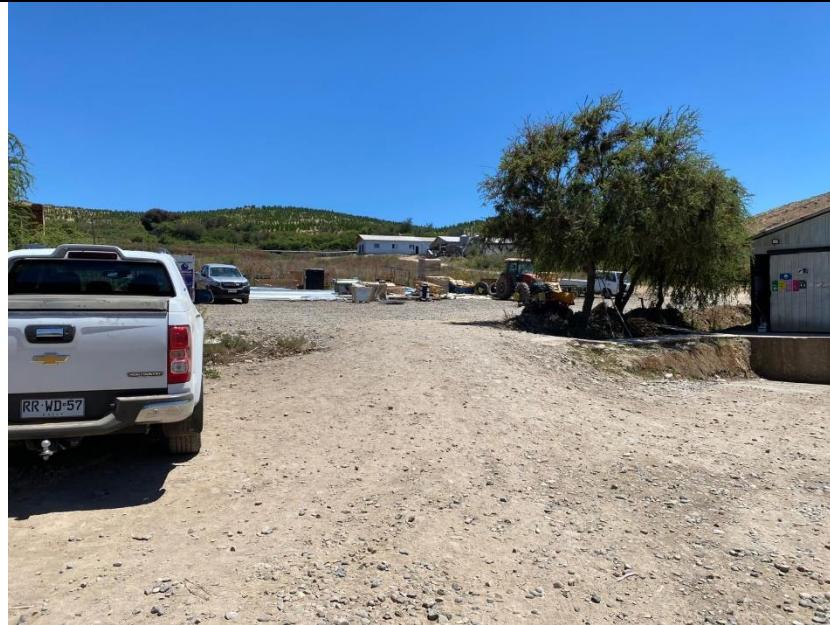
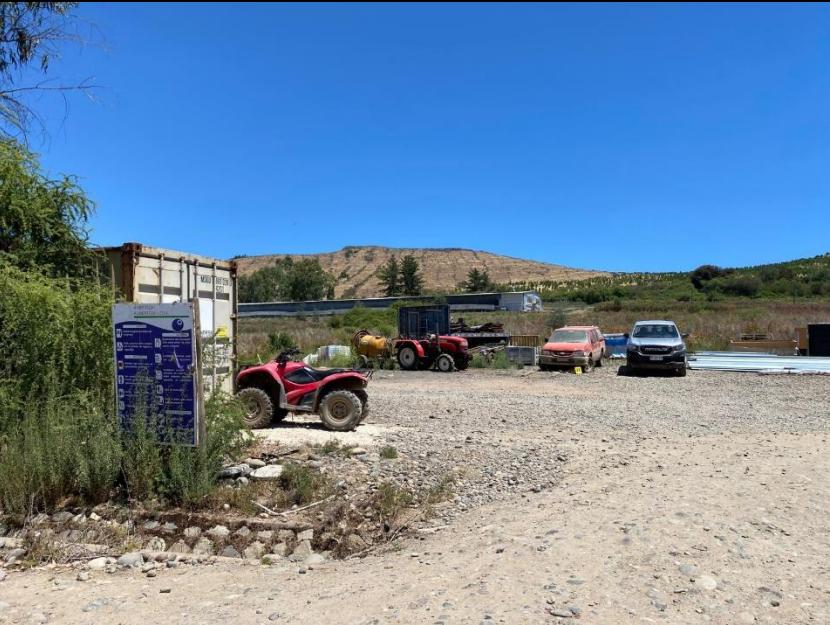
| Fotografía 1 | Fecha: 13 de diciembre de 2024 | Coordinadas UTM 6.073.949 N 252.377 E | Fotografía 2 | Fecha: 13 de diciembre de 2024 | Coordinadas UTM 6.073.949 N 252.377 E |

| Descripción Medio de Prueba: área de acceso único a la UF. | | Descripción Medio de Prueba: área de acceso único a la UF. | | | |
