INFORME TÉCNICO DE FISCALIZACIÓN AMBIENTAL

PROYECTO INMOBILIARIO HUERTOS DE CHILLÁN

DFZ-2025-1440-XVI-SRCA

MARZO 2025

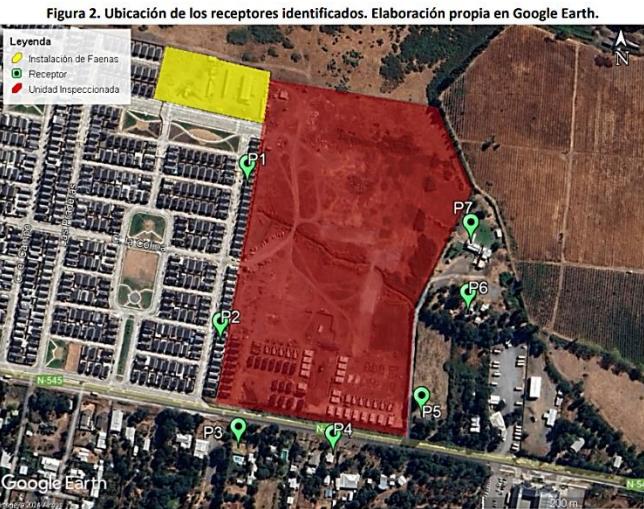
Puntos de medición en el Informe N°103472024_Abr2024 reportados por el titular.

Tabla 4. Descripción de cada receptor y homologación de zonas según Res. Ex. N°491/16 MMA.

Receptor N°	Descripción	Zona IPT ¹	Homologación Zona D.S. N°38/2011 MMA
P1	Vivienda ubicada en calle La Espigada #765.		
P2	Vivienda ubicada en calle La Espigada #765.		
P3	Vivienda ubicada en calle Ruta N-545 S/N.		
P4	Vivienda ubicada en calle Ruta N-545 S/N.		
P5	Vivienda ubicada en Ruta N-545, Km 8, S/N.		
P6	Vivienda ubicada en Ruta N-545, Km 8, S/N.		
P7	Vivienda ubicada en Ruta N-545, Km 8, S/N.	ZH-7	II
