INFORME TÉCNICO DE FISCALIZACIÓN AMBIENTAL

PROYECTO SERVIU CALLE LOS ARRAYANES LA SERENA

DFZ-2024-3062-IV-SRCA

MARZO 2025

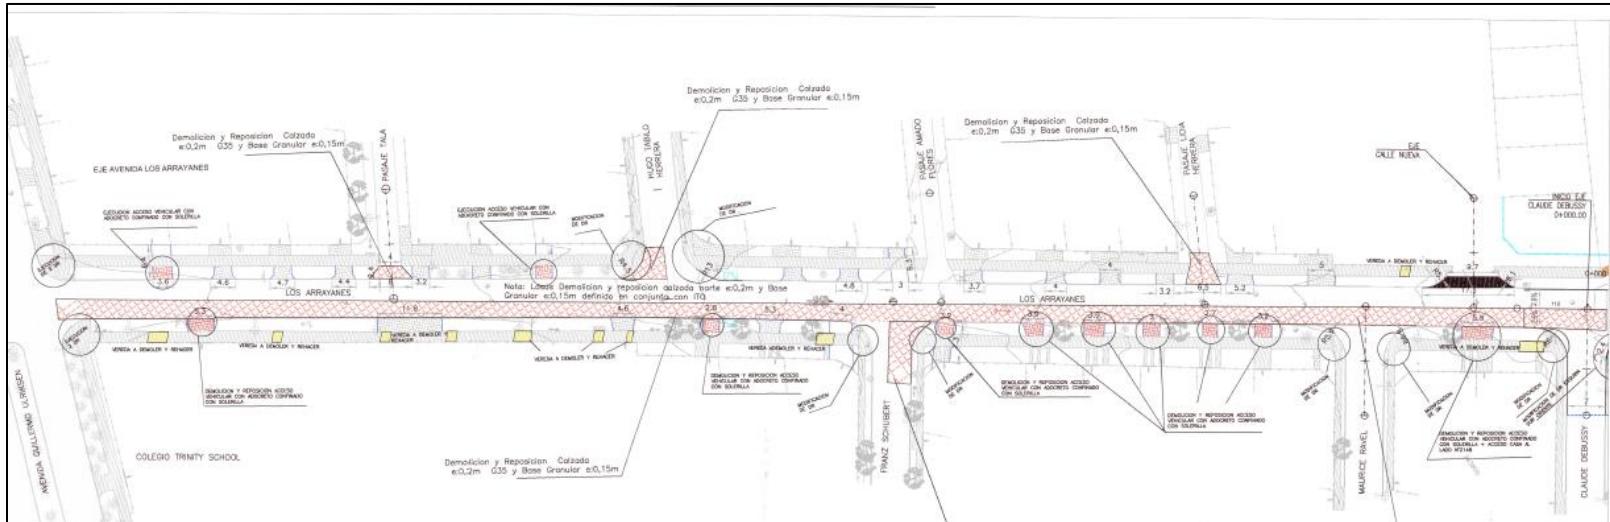
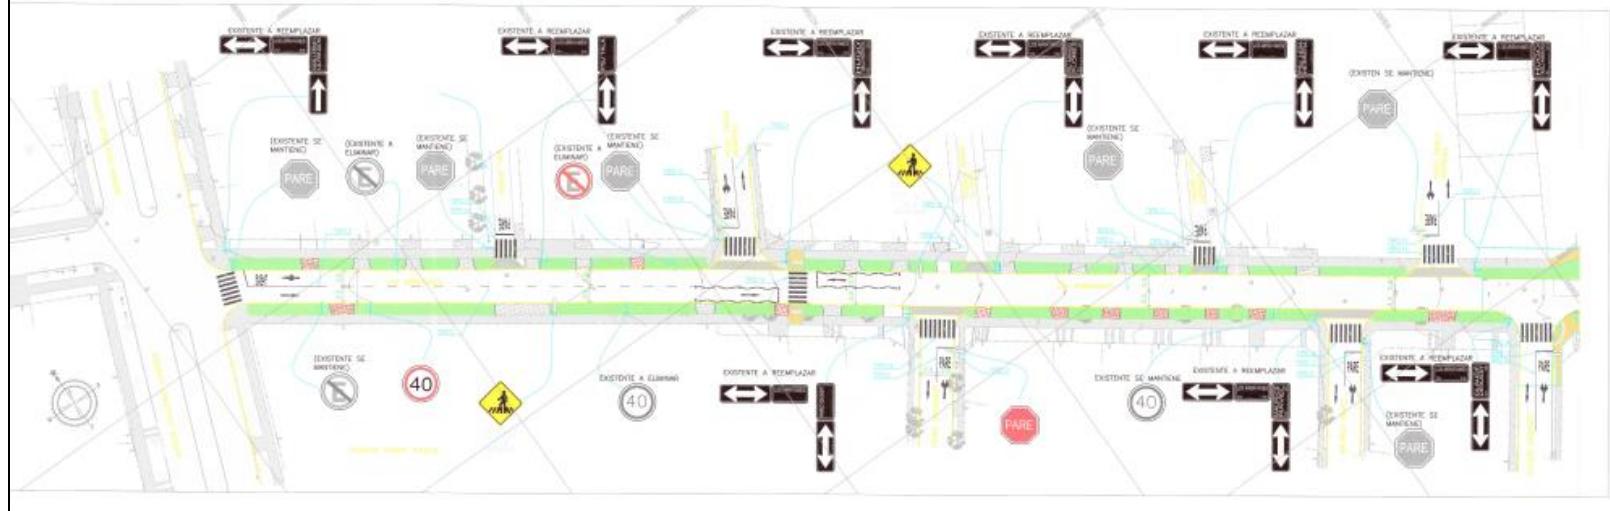
Figura 2. Layout del proyecto (Fuente: Ficha de licitación del proyecto.

El proyecto fiscalizado consiste en la demolición y reposición de los pavimentos de la calzada y veredas en mal estado en la calle Los Arrayanes el tramo comprendido entre Avda. Guillermo Ulriksen hasta calle Claude Debussy, ejecutado por el Servicio de Vivienda y Urbanización (SERVIU) de la región de Coquimbo.

PLANO INFORMATIVO SEÑALETICA Y DEMARCACION

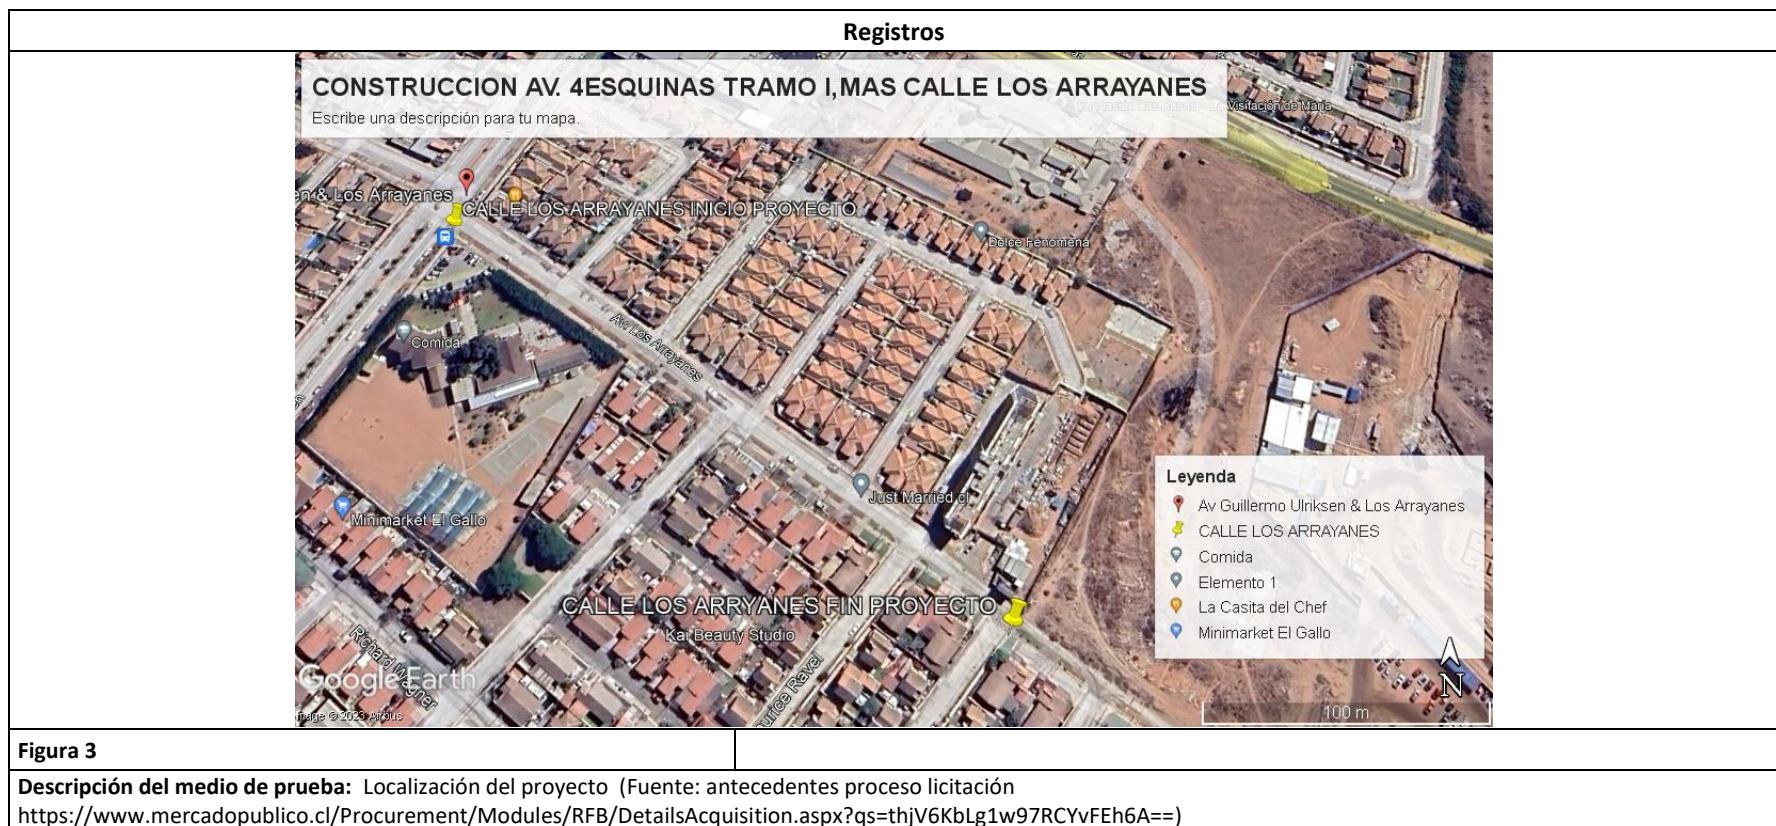
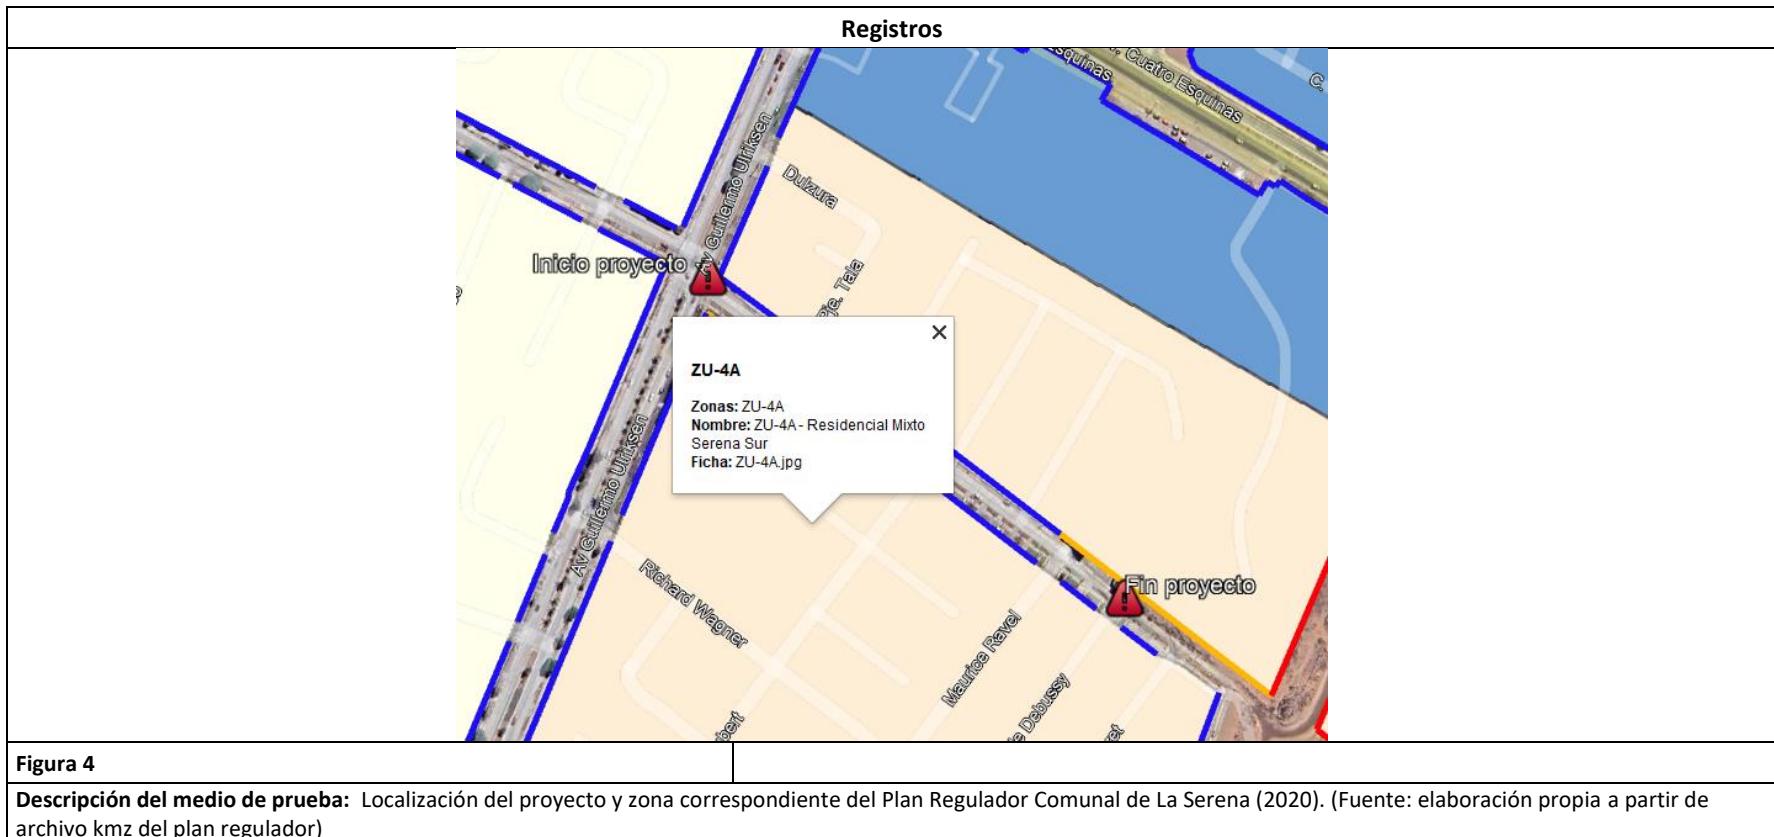
El área donde se ejecutó el proyecto se localiza en el área urbana de la comuna de La Serena de acuerdo a lo establecido en el Plan Regulador Comunal (PRC) de La Serena (2020), correspondiente a la zona “ZU-4A - Residencial Mixto Serena Sur”. (Fig. 4)

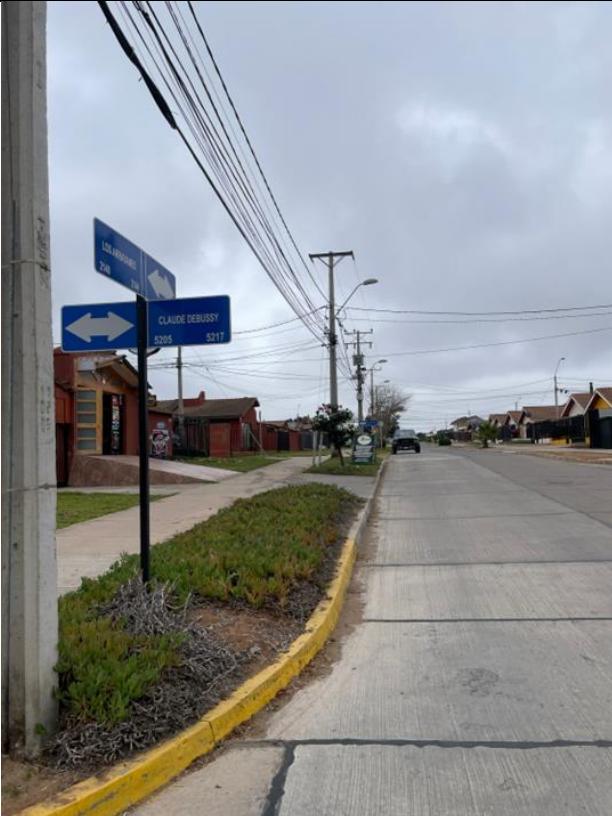
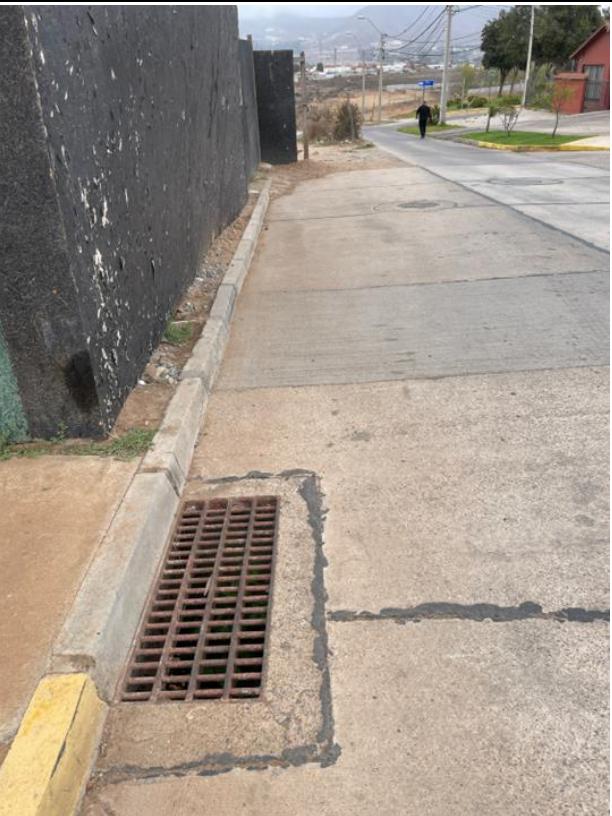
Fotografía 1. Fecha: 21-03-2025 Coordenadas UTM DATUM WGS84 HUSO 19S Norte: 6684791 Este: 283832 Descripción del medio de prueba: Sección Noreste del proyecto en intersección de las calles Los Arrayanes y Claude Debussy		Fotografía 2. Fecha: 21-03-2025 Coordenadas DATUM WGS84 HUSO 19S Norte: 6684804 Este: 283829 Descripción del medio de prueba: Rejilla de sumidero de aguas lluvias en la calzada de calle Los Arrayanes esquina calle Claude Debussy

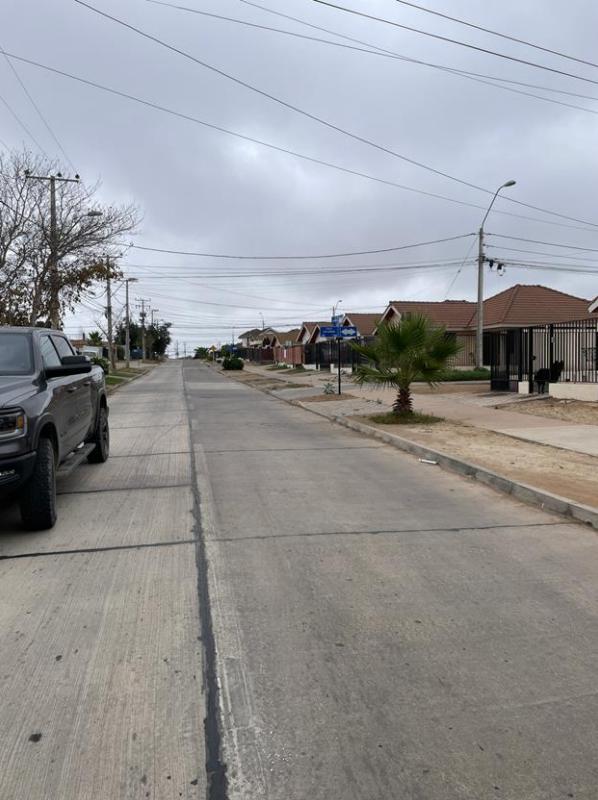
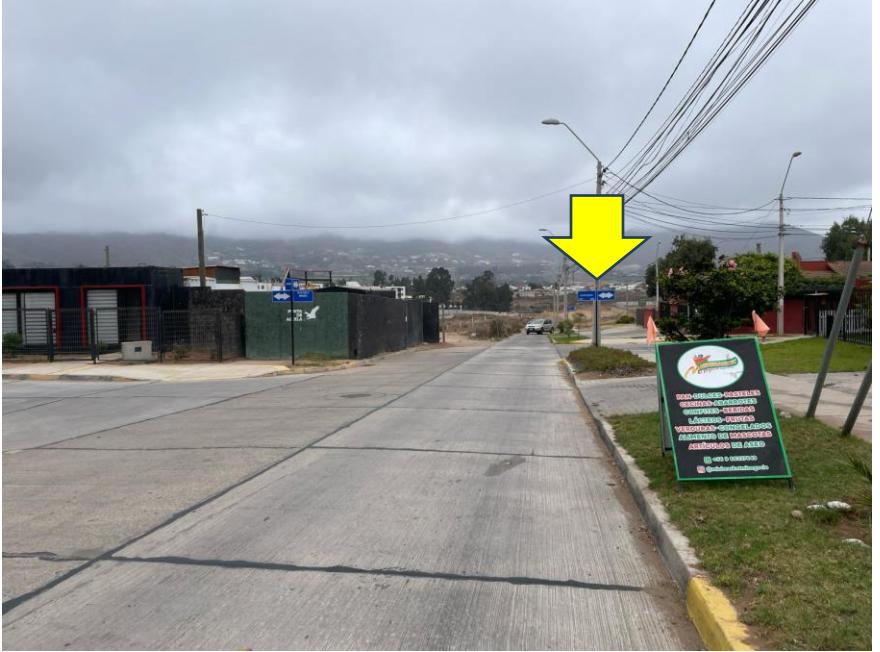
Fotografía 3.		Fecha: 21-03-2025	Fotografía 4.		Fecha: 21-03-2025
Coordenadas UTM DATUM WGS84 HUSO 19S		Norte: 6684806 Este: 283815	Coordenadas DATUM WGS84 HUSO 19S		Norte: 6684811 Este: 283806
Descripción del medio de prueba: Vista de calle Los Arrayanes hacia Norponiente			Descripción del medio de prueba: Vista de calle Los Arrayanes hacia Suroriente . Con flecha amarilla se indica el tramo final del proyecto ejecutado en calle Los Arrayanes (intersección calle Claude Debussy)

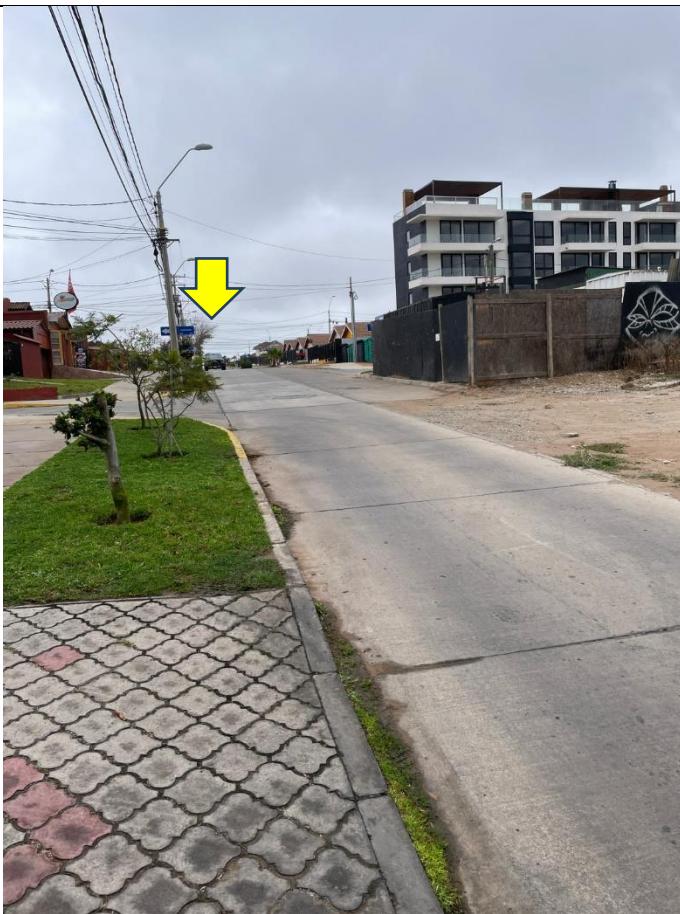
Fotografía 5.

Descripción del medio de prueba: Vista de calle Los Arrayanes sección Suroriente, en tramo no considerado en el proyecto fiscalizado. Se observa calzada única sin veredas ni soleras en su lado norte . Con flecha amarilla se indica el tramo final del proyecto ejecutado en calle Los Arrayanes (intersección calle Claude Debussy).

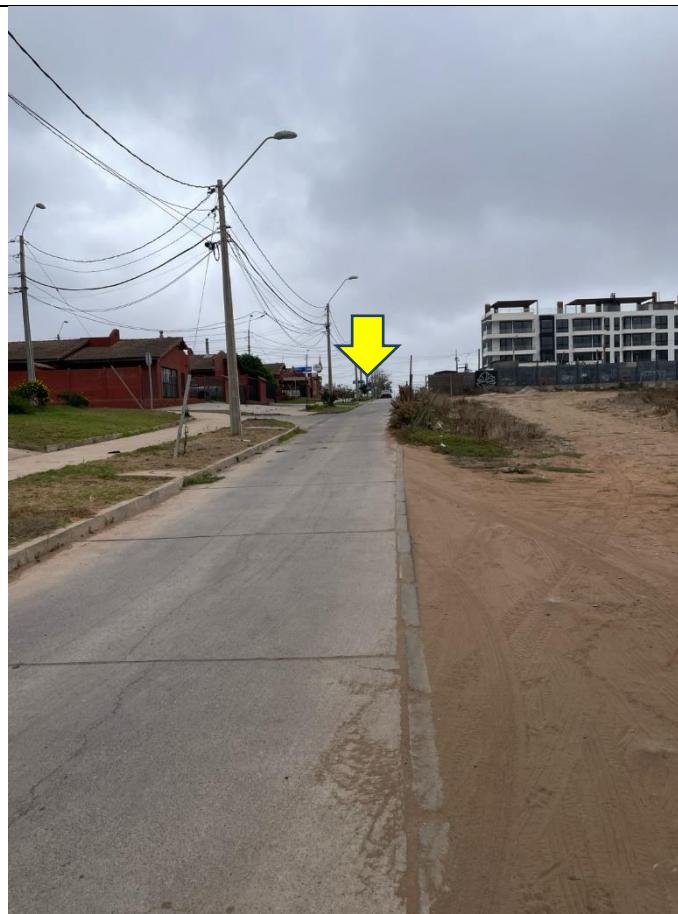
Fotografía 6.

Descripción del medio de prueba: Vista de calle Los Arrayanes sección Suroriente, en tramo no considerado en el proyecto fiscalizado. Se observa calzada única sin veredas ni soleras en su lado norte . Con flecha amarilla se indica el tramo final del proyecto ejecutado en calle Los Arrayanes (intersección calle Claude Debussy).

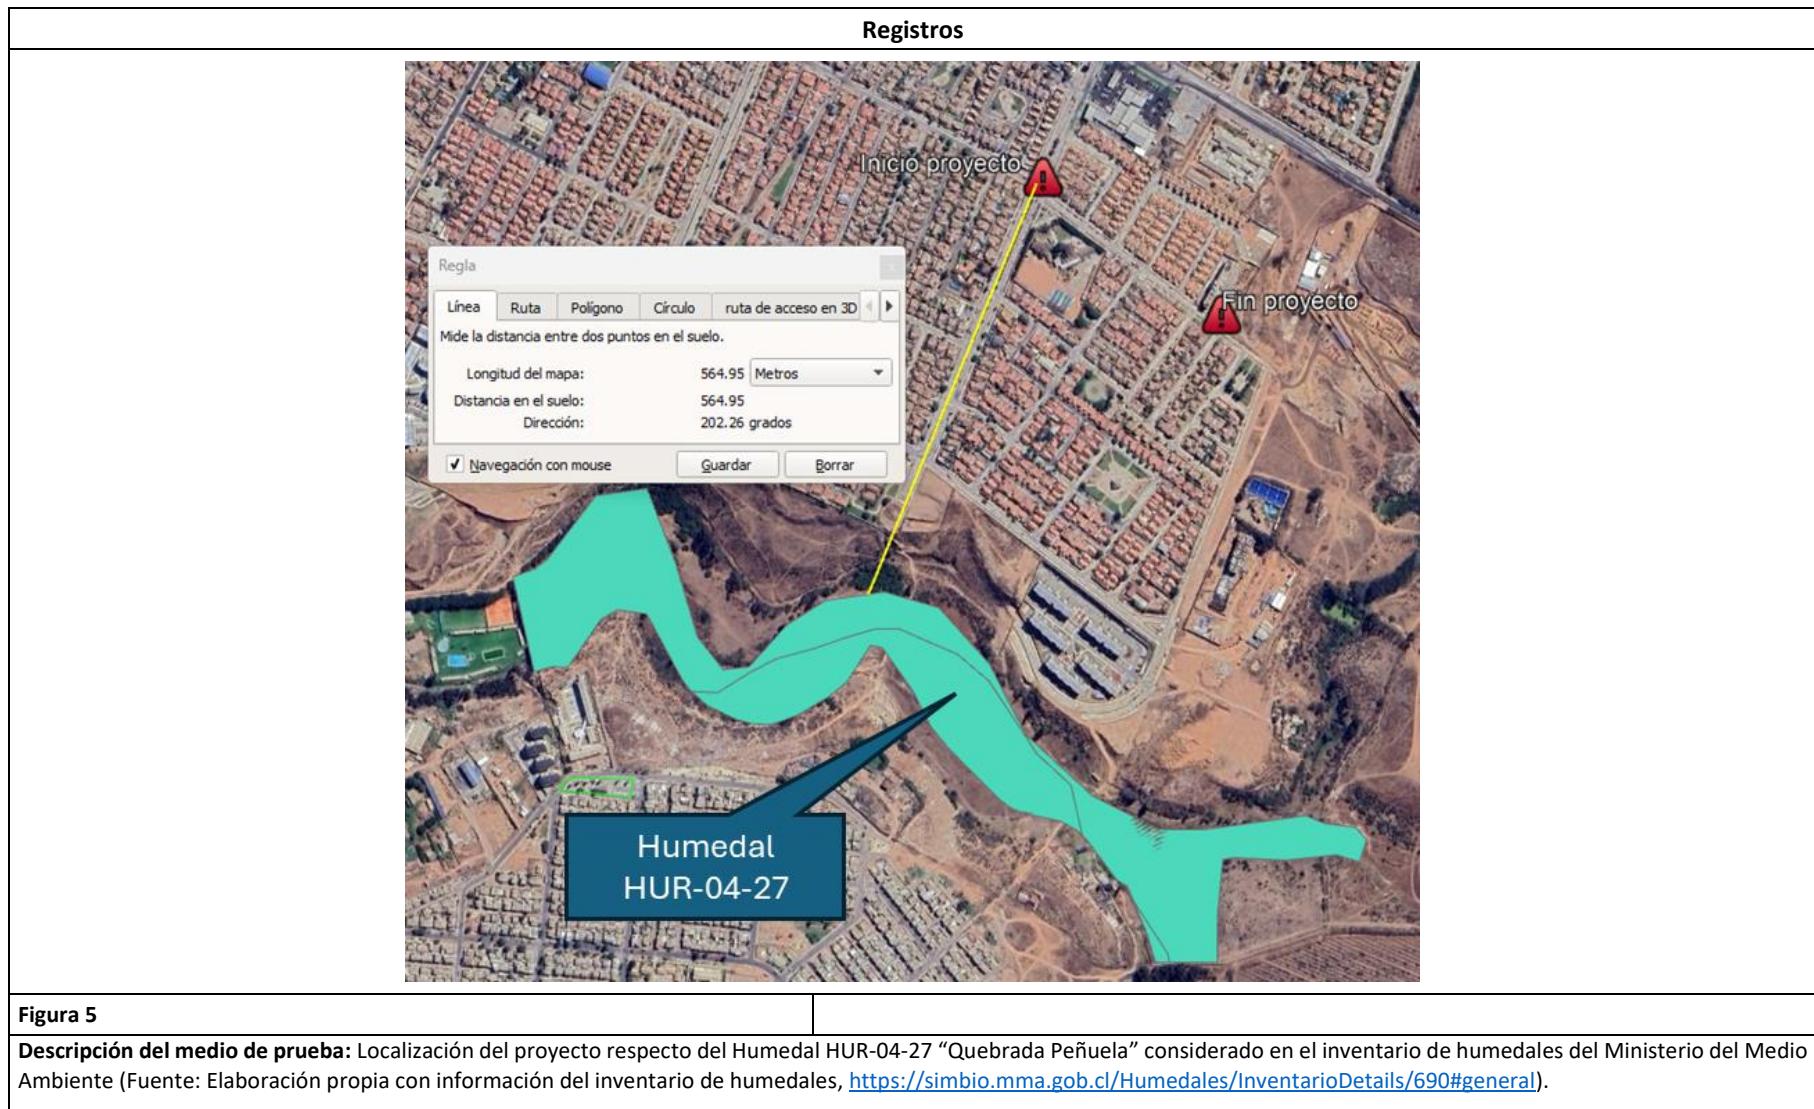
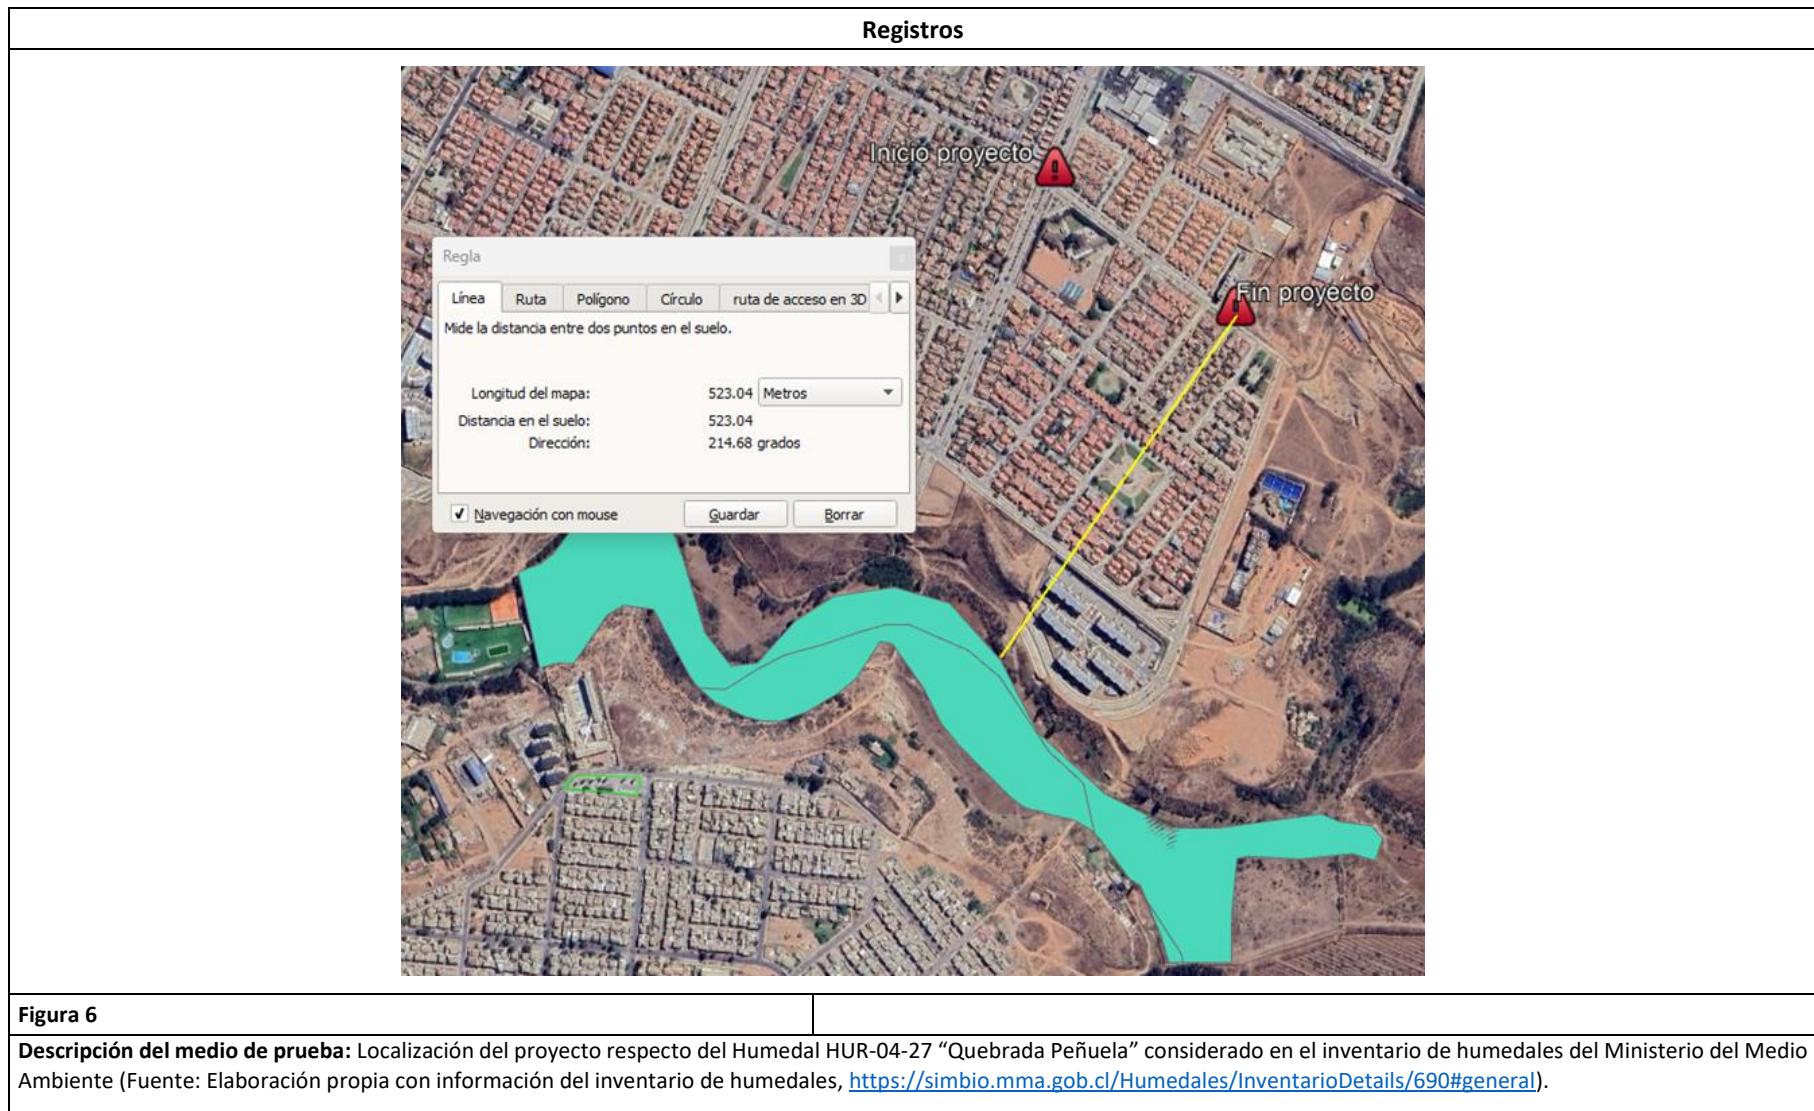
Respecto de la localización del proyecto y el emplazamiento del Humedal Quebrada Peñuela HUR-04-27, se verifica que el humedal se emplaza entre 523 a 565 m en línea recta del proyecto fiscalizado (Fig. 5 y 6)

El área de ejecución del proyecto no se encuentra dentro de áreas del catastro del inventario Nacional de Humedales del Ministerio y se localiza a una distancia aproximada de 523 m del límite del polígono del humedal “Quebrada de Peñuela” (Fig. 5 y 6).

La conclusión antes señalada se basa en la localización de los humedales respecto a las obras y actividades del proyecto, localizado a más de 500 m al norte del polígono del Humedal HUR-04-27 Quebrada de Peñuelas, no verificando alguna forma de interacción directa o indirecta del proyecto con el humedal.

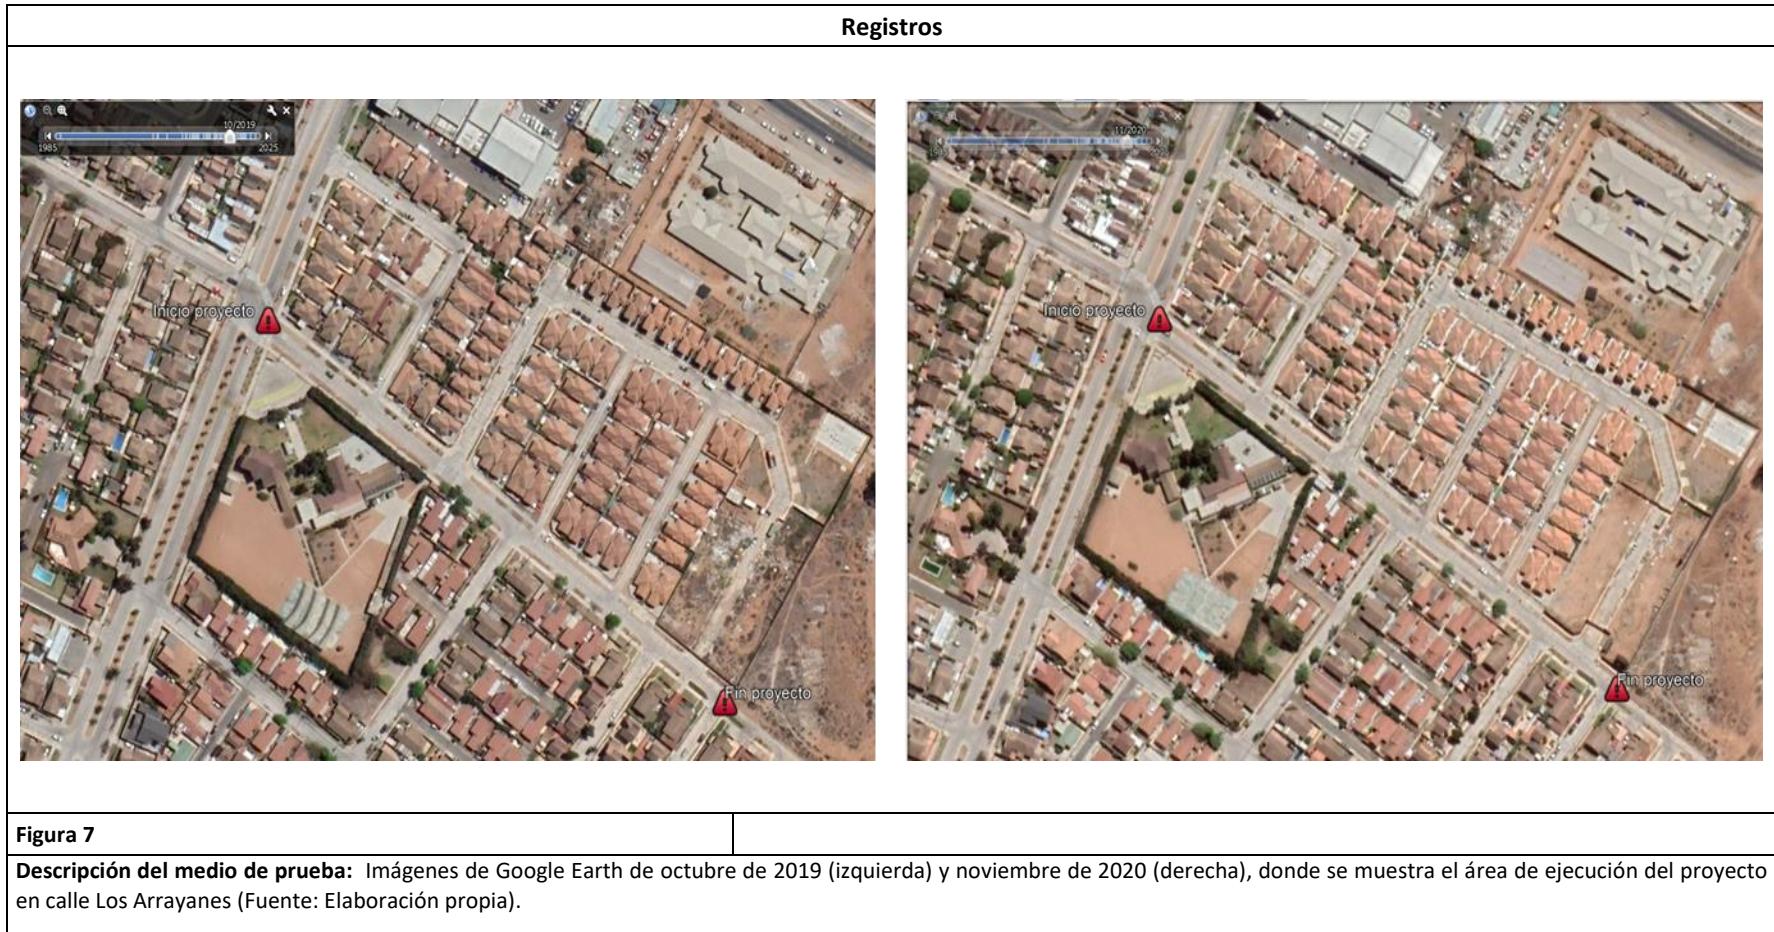
- El proyecto ejecutado, produjo una intervención acotada en 5 cuadras de la calle Los Arrayanes, en áreas que ya contaban con obras de urbanización previas, correspondientes a pavimentos de calzada, soleras y veredas (Fig. 7-9).

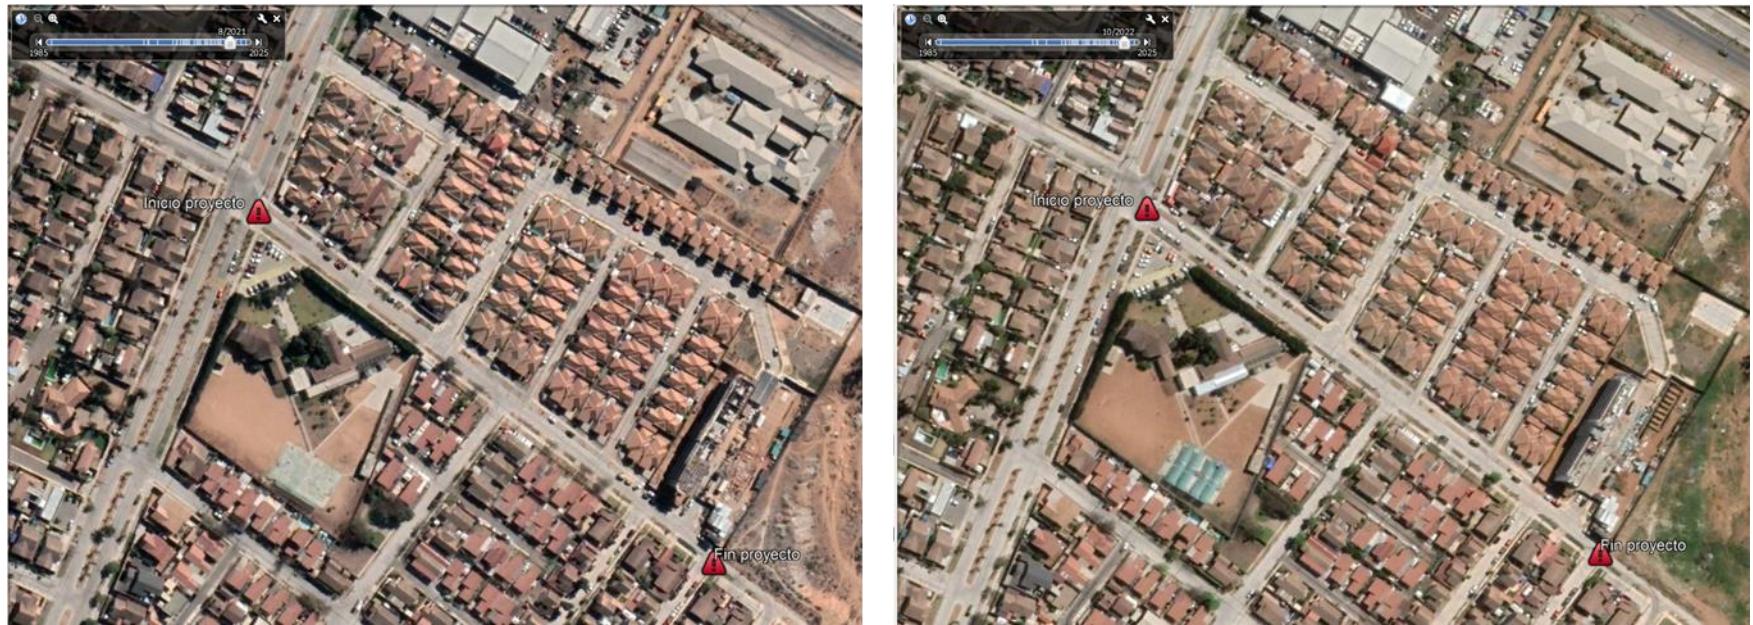
Figura 8

Descripción del medio de prueba: Imágenes de Google Earth de agosto de 2021 (izquierda) y octubre de 2022 (derecha) donde se muestra el área de ejecución del proyecto en calle Los Arrayanes (Fuente: Elaboración propia).

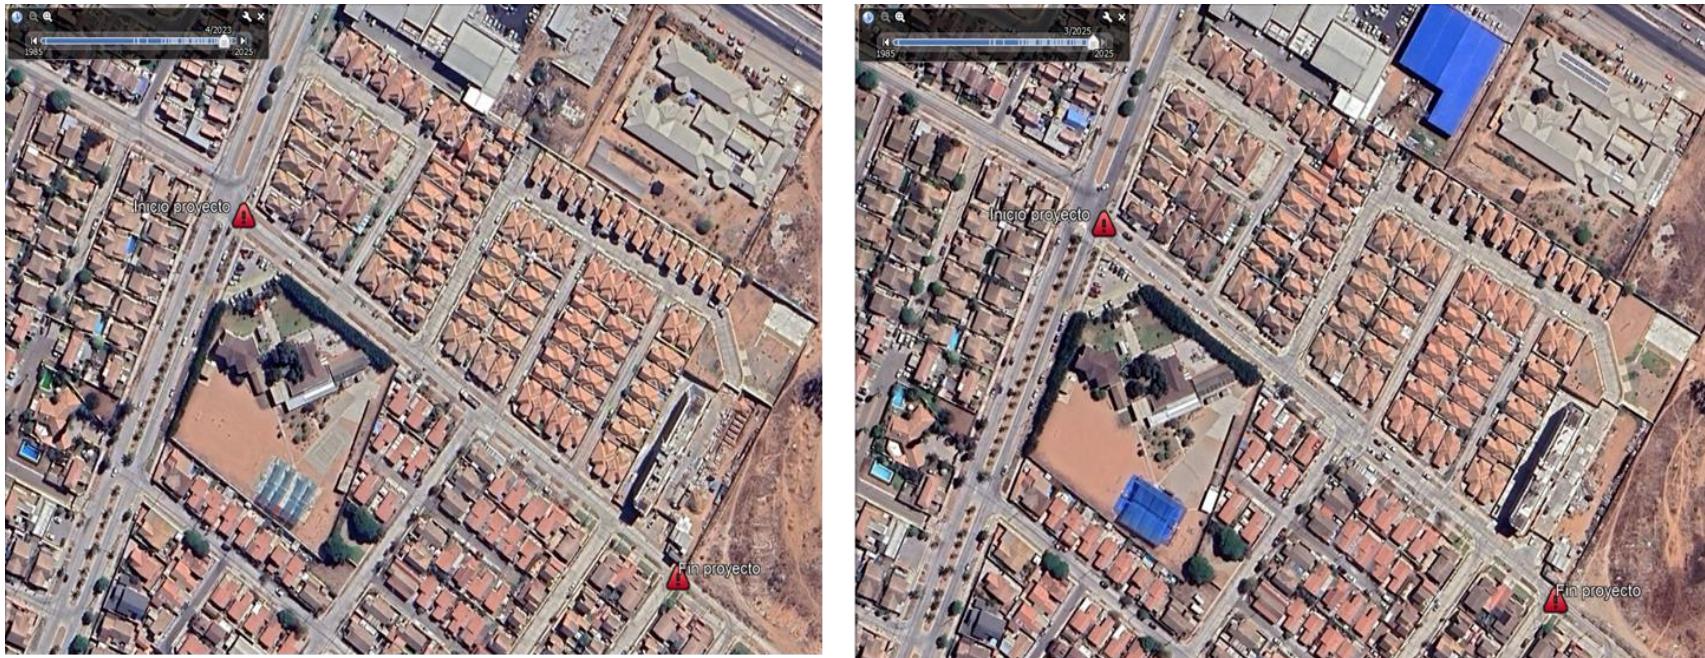
Figura 9

Descripción del medio de prueba: Imágenes de Google Earth de abril de 2023 (izquierda) y marzo de 2025 (derecha) donde se muestra el área de ejecución del proyecto en calle Los Arrayanes (Fuente: Elaboración propia).
