INFORME TÉCNICO DE FISCALIZACIÓN AMBIENTAL

CONDOMINIO PLAZA COSTANERA

DFZ-2025-616-II-PC

MARZO 2025

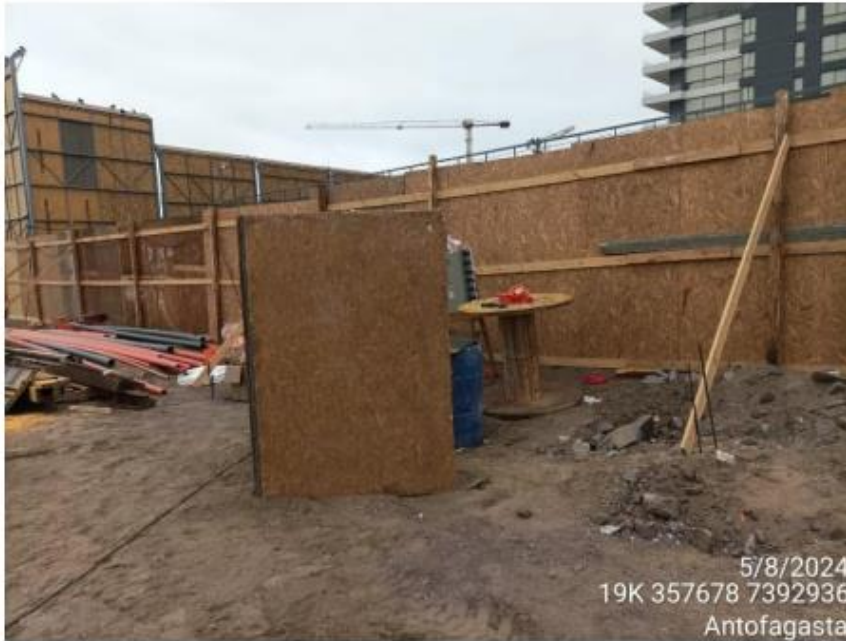
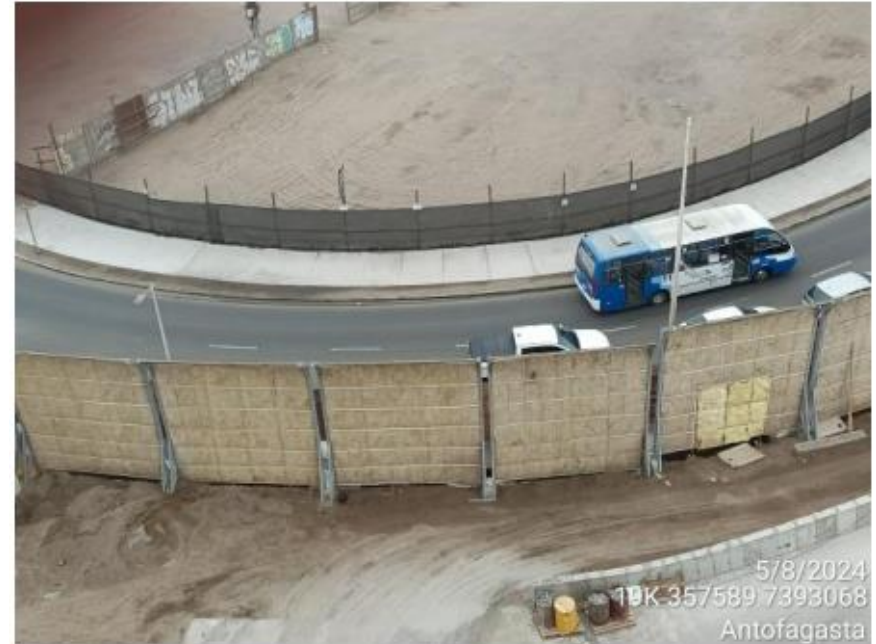
Fotografía 1.	Fecha: 05/08/2024		Fotografía 2.	Fecha: 05/08/2024	
Coordenadas UTM Datum WGS84 Huso 19	Norte: 7.392.936	Este: 357.678	Coordenadas UTM Datum WGS84 Huso 19	Norte: 7.387.275	Este: 358.176
Descripción del medio de prueba: Vista desde esquina pantalla acústica sector norte denominada "Pantalla B1 Norte". Fuente: Medios de Verificación Acción N° 2, Identificador N° 1 presentados por el titular denominado "Inspección de Medidas de Control de Ruido, Faena constructiva Condominio Plaza Costanera, Campaña Agosto 2024, Región de Antofagasta", punto 4.1.1, página 13.			Descripción del medio de prueba: Vista superior pantalla acústica sector norte denominada "Pantalla B1 Norte". Fuente: Medios de Verificación Acción N° 2, Identificador N° 1 presentados por el titular denominado "Inspección de Medidas de Control de Ruido, Faena constructiva Condominio Plaza Costanera, Campaña Agosto 2024, Región de Antofagasta", punto 4.1.1, página 13.

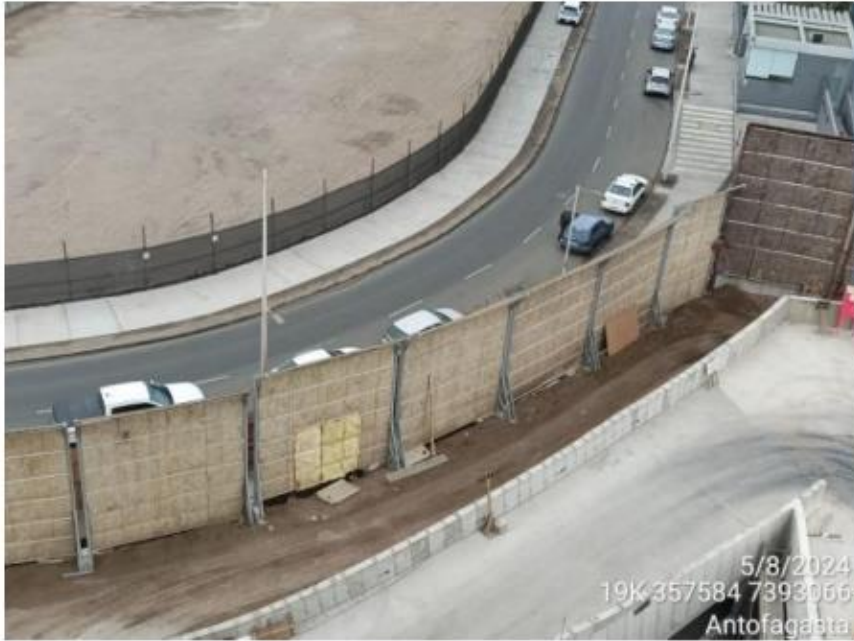
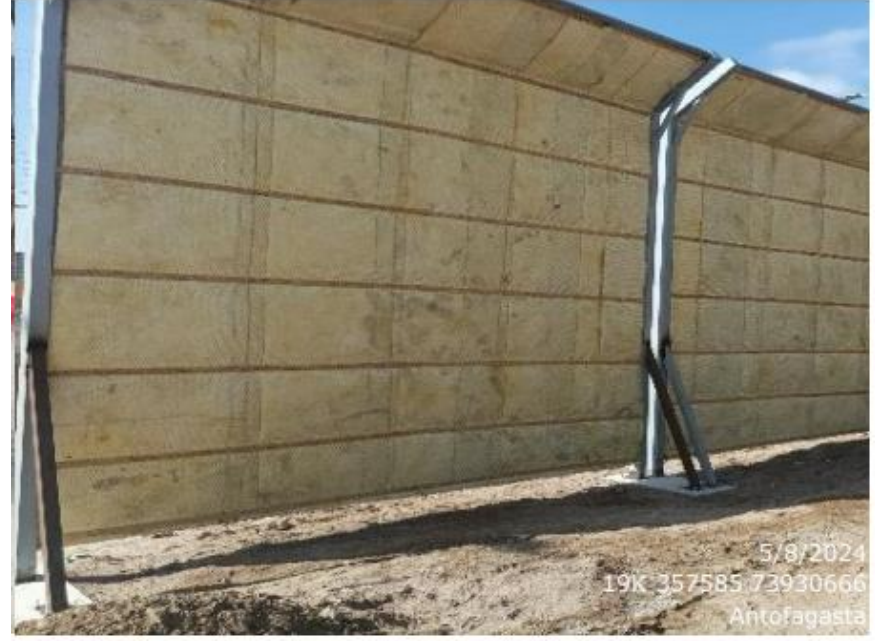
Fotografía 3.	Fecha: 05/08/2024		Fotografía 4.	Fecha: 05/08/2024	
Coordenadas UTM Datum WGS84 Huso 19	Norte: 7.393.066	Este: 357.584	Coordenadas UTM Datum WGS84 Huso 19	Norte: 7.393.066	Este: 357.585
Descripción del medio de prueba: Vista superior pantalla acústica sector norte denominada "Pantalla B1 Norte". Fuente: Medios de Verificación Acción N° 1 presentados por el titular denominado "Inspección de Medidas de Control de Ruido, Faena constructiva Condominio Plaza Costanera, Campaña Agosto 2024, Región de Antofagasta", punto 4.1.1, página 14.			Descripción del medio de prueba: Vista unión con barrea oriente, materialidad de un paño pantalla acústica sector norte denominada "Pantalla B1 Norte". Fuente: Medios de Verificación Acción N° 1 presentados por el titular denominado "Inspección de Medidas de Control de Ruido, Faena constructiva Condominio Plaza Costanera, Campaña Agosto 2024, Región de Antofagasta", punto 4.1.1, página 14.

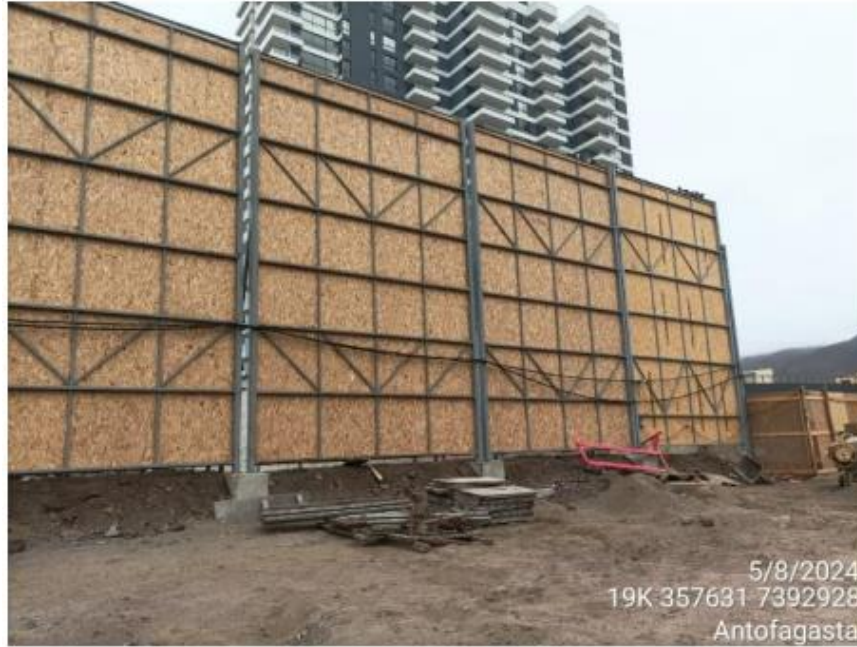
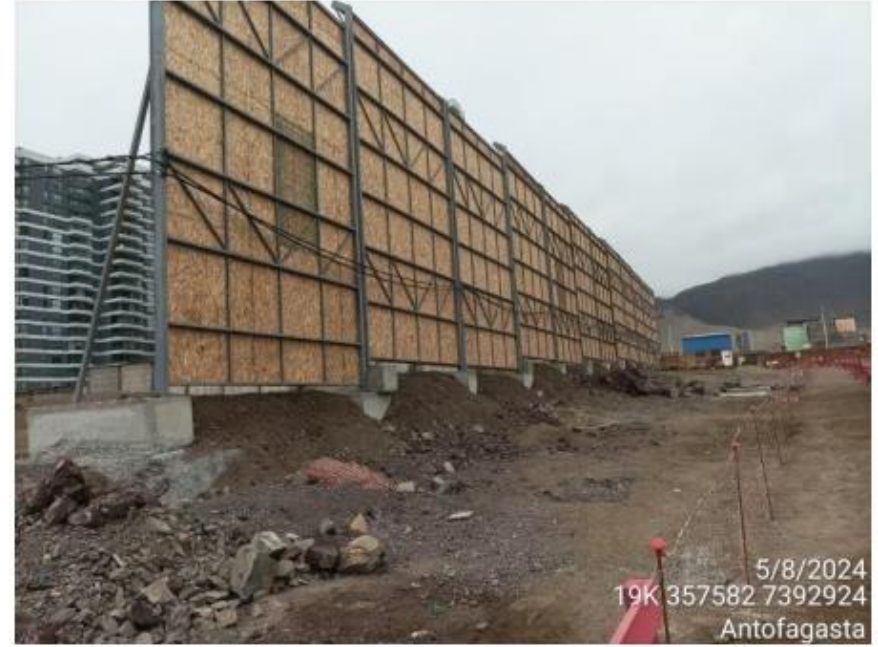
Fotografía 5.		Fecha: 05/08/2024		Fotografía 6.		Fecha: 05/08/2024	
Coordenadas UTM Datum WGS84 Huso 19		Norte: 7.392.928	Este: 357.631	Coordenadas UTM Datum WGS84 Huso 19		Norte: 7.392.924	Este: 357.582
Descripción del medio de prueba: Paños de barrera sin material absorbente pantalla acústica sector oriente denominada "Pantalla B2 Oriente". Fuente: Medios de Verificación Acción N° 1 presentados por el titular denominado "Inspección de Medidas de Control de Ruido, Faena constructiva Condominio Plaza Costanera, Campaña Agosto 2024, Región de Antofagasta", punto 4.1.2, página 14.				Descripción del medio de prueba: Paños de Barrera sin material absorbente pantalla acústica sector oriente denominada "Pantalla B2 Oriente". Fuente: Medios de Verificación Acción N° 1 presentados por el titular denominado "Inspección de Medidas de Control de Ruido, Faena constructiva Condominio Plaza Costanera, Campaña Agosto 2024, Región de Antofagasta", punto 4.1.2, página 14.

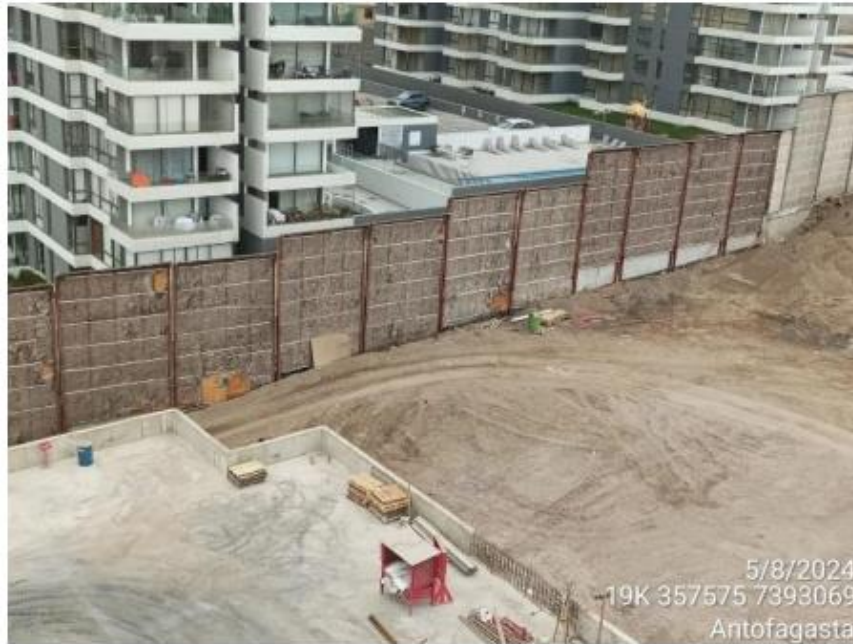
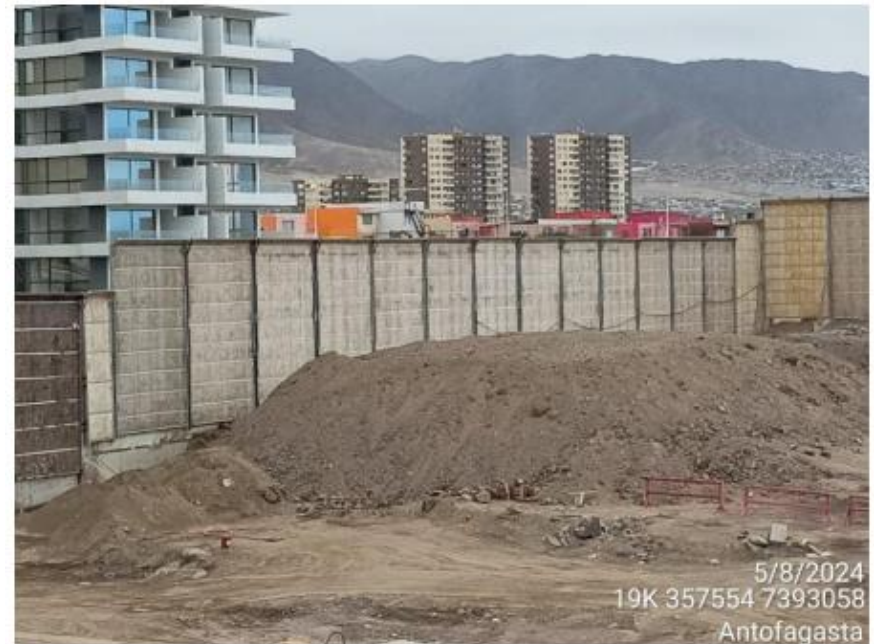
Fotografía 7.		Fecha: 05/08/2024		Fotografía 8.		Fecha: 05/08/2024	
Coordenadas UTM Datum WGS84 Huso 19		Norte: 7.393.069	Este: 357.575	Coordenadas UTM Datum WGS84 Huso 19		Norte: 7.393.058	Este: 357.554
Descripción del medio de prueba: Vista superior, vecinos colindantes pantalla acústica sector oriente denominada "Pantalla B2 Oriente". Fuente: Medios de Verificación Acción N° 1 presentados por el titular denominado "Inspección de Medidas de Control de Ruido, Faena constructiva Condominio Plaza Costanera, Campaña Agosto 2024, Región de Antofagasta", punto 4.1.2, página 15.				Descripción del medio de prueba: Cubriera superior y revestimiento de lana mineral en la cara interna pantalla acústica sector oriente denominada "Pantalla B2 Oriente". Fuente: Medios de Verificación Acción N° 1 presentados por el titular denominado "Inspección de Medidas de Control de Ruido, Faena constructiva Condominio Plaza Costanera, Campaña Agosto 2024, Región de Antofagasta", punto 4.1.2, página 15.

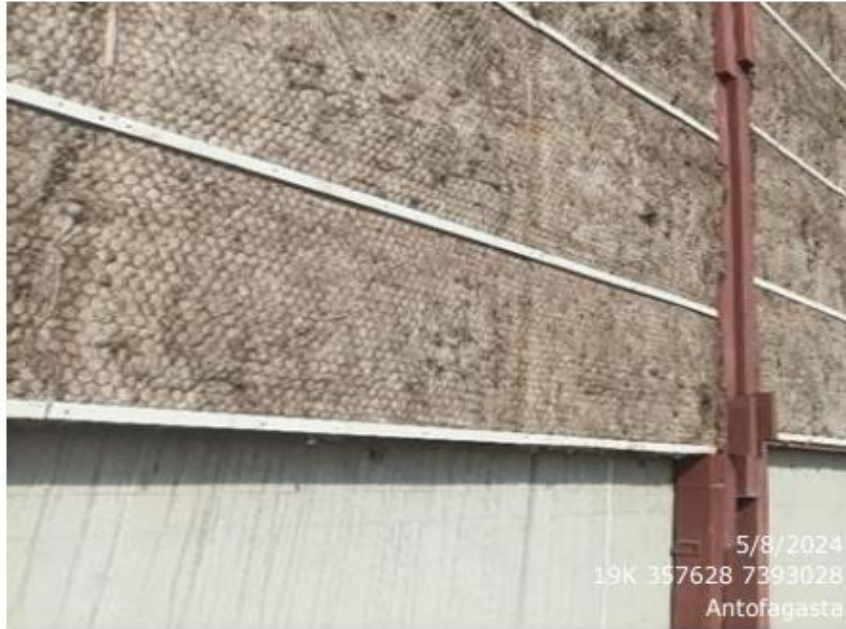
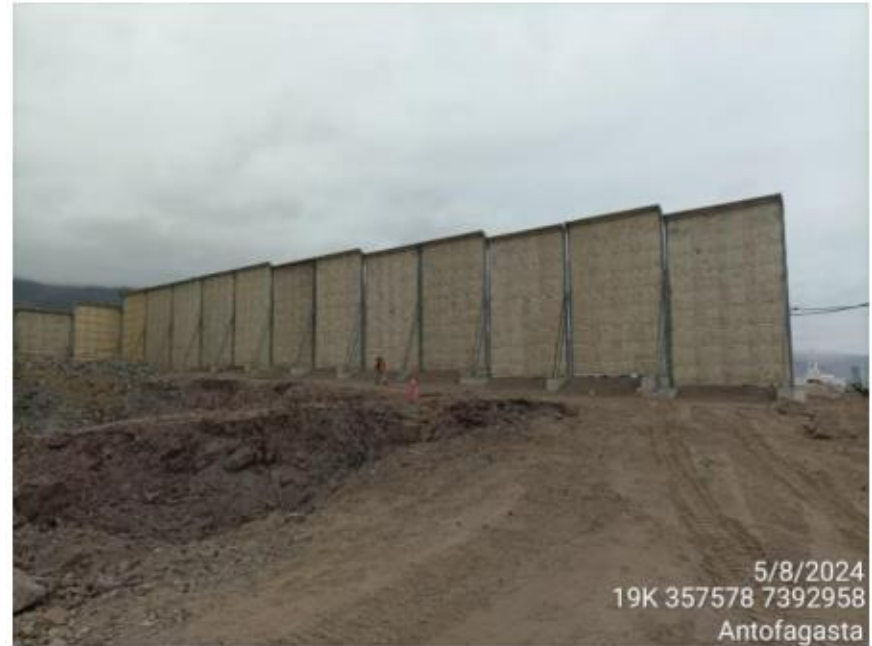
Fotografía 9.	Fecha: 05/08/2024		Fotografía 10.	Fecha: 05/08/2024	
Coordenadas UTM Datum WGS84 Huso 19	Norte: 7.393.028	Este: 357.628	Coordenadas UTM Datum WGS84 Huso 19	Norte: 7.392.958	Este: 357.578
Descripción del medio de prueba: Detalle conformación relleno y malla soportante pantalla acústica sector oriente denominada "Pantalla B2 Oriente". Fuente: Medios de Verificación Acción N° N° 1 presentados por el titular denominado "Inspección de Medidas de Control de Ruido, Faena constructiva Condominio Plaza Costanera, Campaña Agosto 2024, Región de Antofagasta", punto 4.1.2, página 15.			Descripción del medio de prueba: Pantalla acústica sector sur denominada "Pantalla B3 Sur". Fuente: Medios de Verificación Acción N° 1 presentados por el titular denominado "Inspección de Medidas de Control de Ruido, Faena constructiva Condominio Plaza Costanera, Campaña Agosto 2024, Región de Antofagasta", punto 4.1.3, página 16.

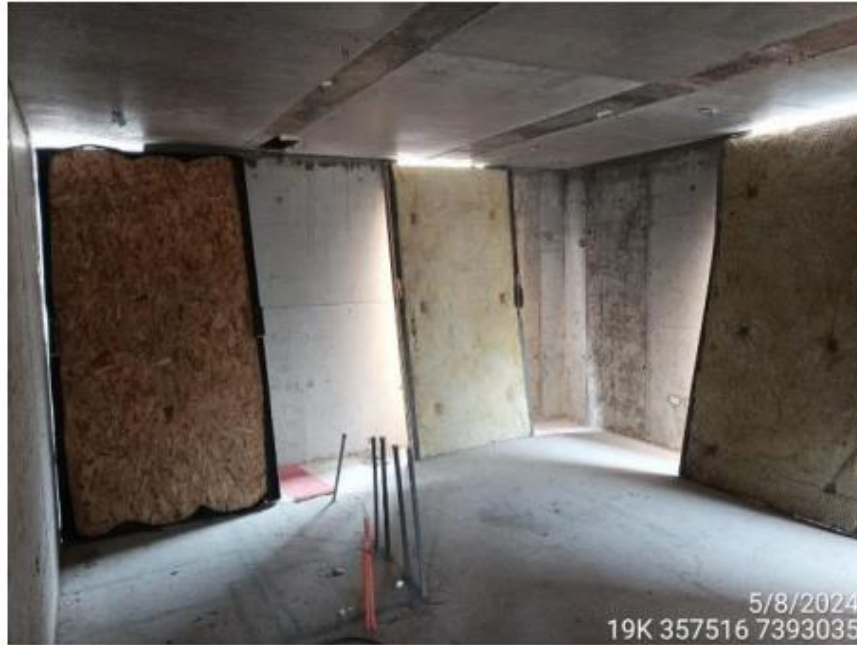
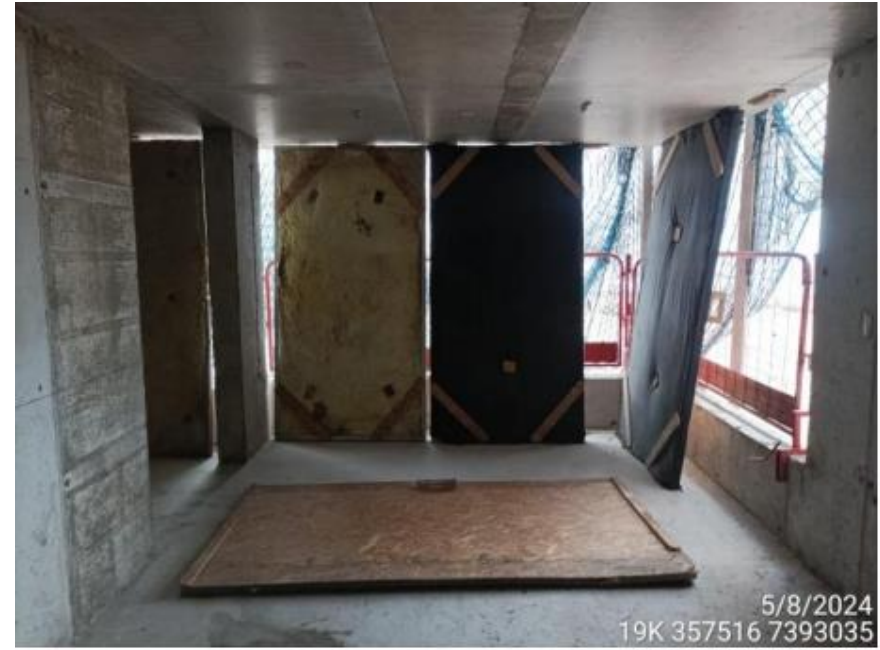
Fotografía 13.		Fecha: 05/08/2024		Fotografía 14.		Fecha: 05/08/2024	
Coordenadas UTM Datum WGS84 Huso 19		Norte: 7.393.035	Este: 357.516	Coordenadas UTM Datum WGS84 Huso 19		Norte: 7.393.035	Este: 357.516
Descripción del medio de prueba: Biombo acústico móvil en proceso de instalación. Fuente: Medios de Verificación Acción N° 2 presentados por el titular denominado "Inspección de Medidas de Control de Ruido, Faena constructiva Condominio Plaza Costanera, Campaña Agosto 2024, Región de Antofagasta", punto 4.2.1, página 17.				Descripción del medio de prueba: Biombo acústico móvil en proceso de instalación. Fuente: Medios de Verificación Acción N° 2 presentados por el titular denominado "Inspección de Medidas de Control de Ruido, Faena constructiva Condominio Plaza Costanera, Campaña Agosto 2024, Región de Antofagasta", punto 4.2.1, página 17.

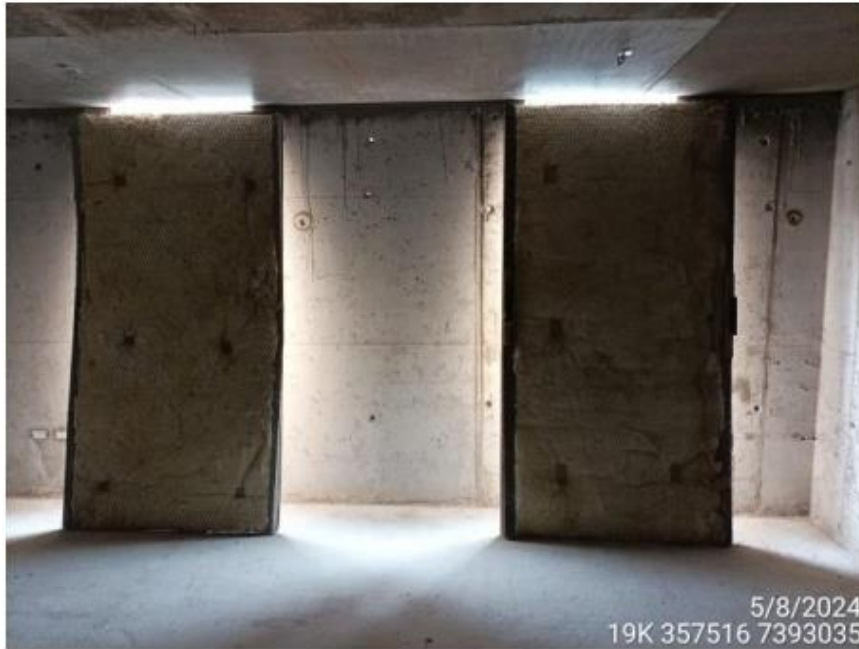
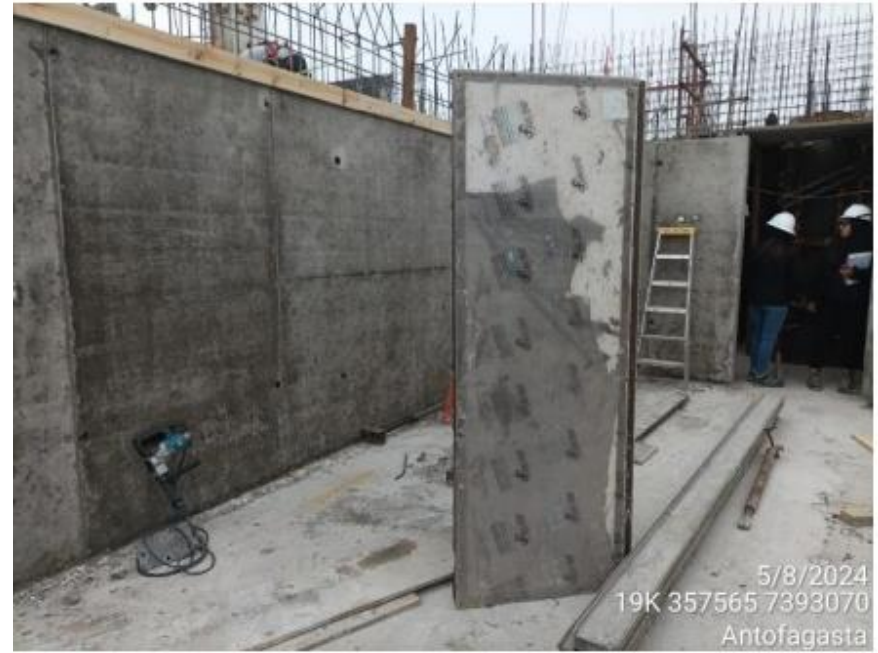
Fotografía 15.		Fecha: 05/08/2024		Fotografía 16.		Fecha: 05/08/2024	
Coordenadas UTM Datum WGS84 Huso 19		Norte: 7.393.035	Este: 357.516	Coordenadas UTM Datum WGS84 Huso 19		Norte: 7.393.070	Este: 357.565
Descripción del medio de prueba: Biombos acústicos móviles en proceso de instalación. Fuente: Medios de Verificación Acción N° 2 presentados por el titular denominado "Inspección de Medidas de Control de Ruido, Faena constructiva Condominio Plaza Costanera, Campaña Agosto 2024, Región de Antofagasta", punto 4.2.1, página 17.				Descripción del medio de prueba: Biombos acústicos móviles en uso de maquinaria en altura. Fuente: Medios de Verificación Acción N° 2 presentados por el titular denominado "Inspección de Medidas de Control de Ruido, Faena constructiva Condominio Plaza Costanera, Campaña Agosto 2024, Región de Antofagasta", punto 4.2.1, página 17.

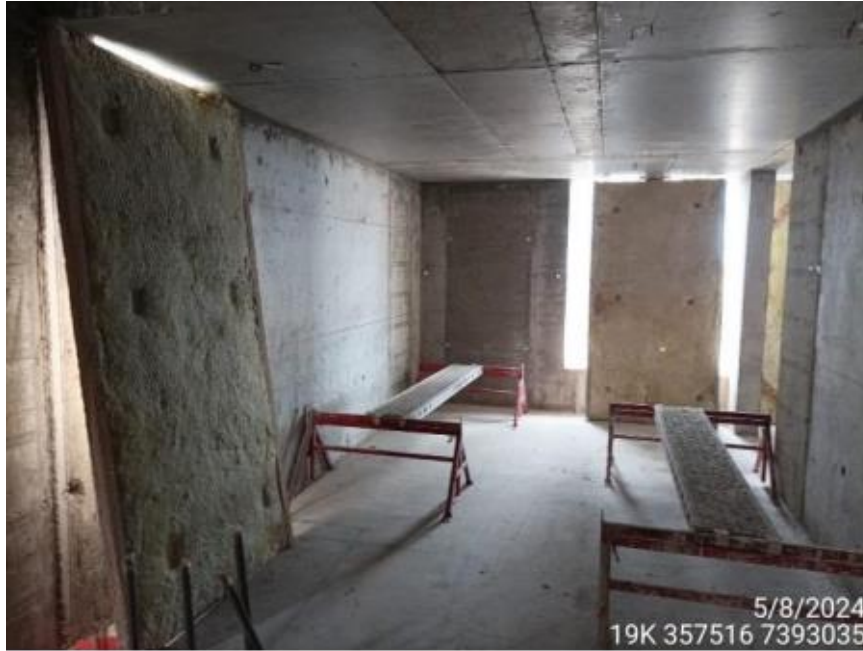
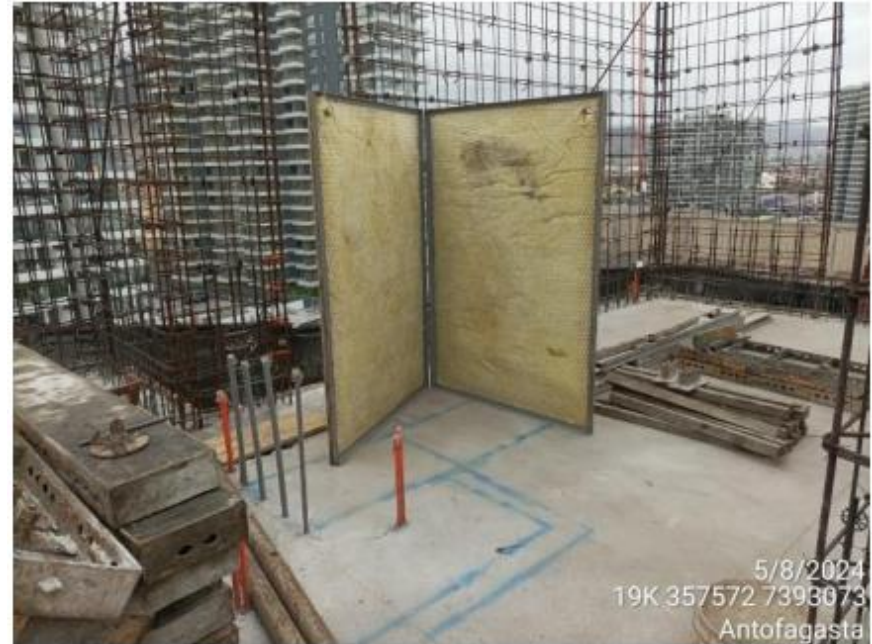
Fotografía 17.		Fecha: 05/08/2024		Fotografía 18.		Fecha: 05/08/2024	
Coordenadas UTM Datum WGS84 Huso 19		Norte: 7.393.035	Este: 357.516	Coordenadas UTM Datum WGS84 Huso 19		Norte: 7.393.073	Este: 357.572
Descripción del medio de prueba: Biombos acústicos móviles en proceso de instalación. Fuente: Medios de Verificación Acción N° 2 presentados por el titular denominado "Inspección de Medidas de Control de Ruido, Faena constructiva Condominio Plaza Costanera, Campaña Agosto 2024, Región de Antofagasta", punto 4.2.1, página 18.				Descripción del medio de prueba: Biombos acústicos móviles. Fuente: Medios de Verificación Acción N° 2 presentados por el titular denominado "Inspección de Medidas de Control de Ruido, Faena constructiva Condominio Plaza Costanera, Campaña Agosto 2024, Región de Antofagasta", punto 4.2.1, página 18.

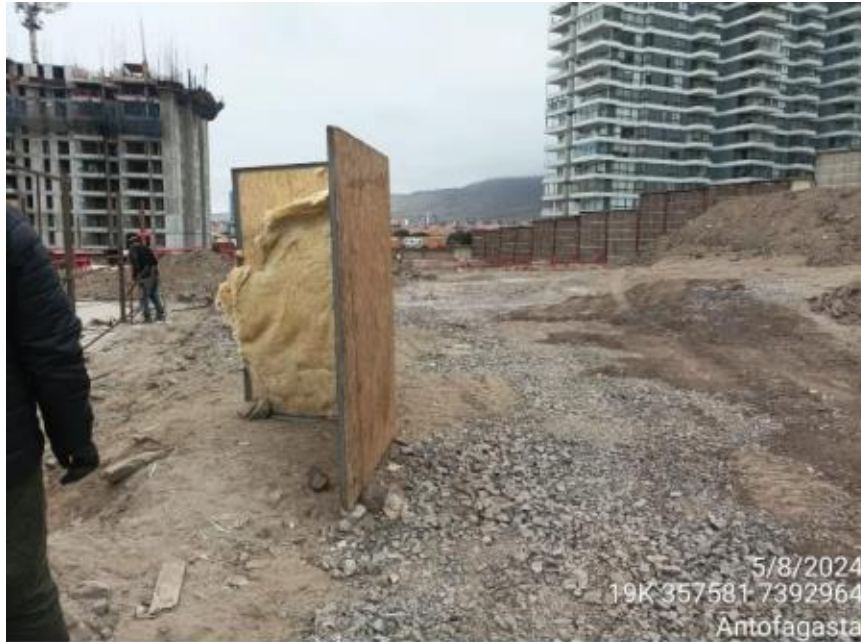
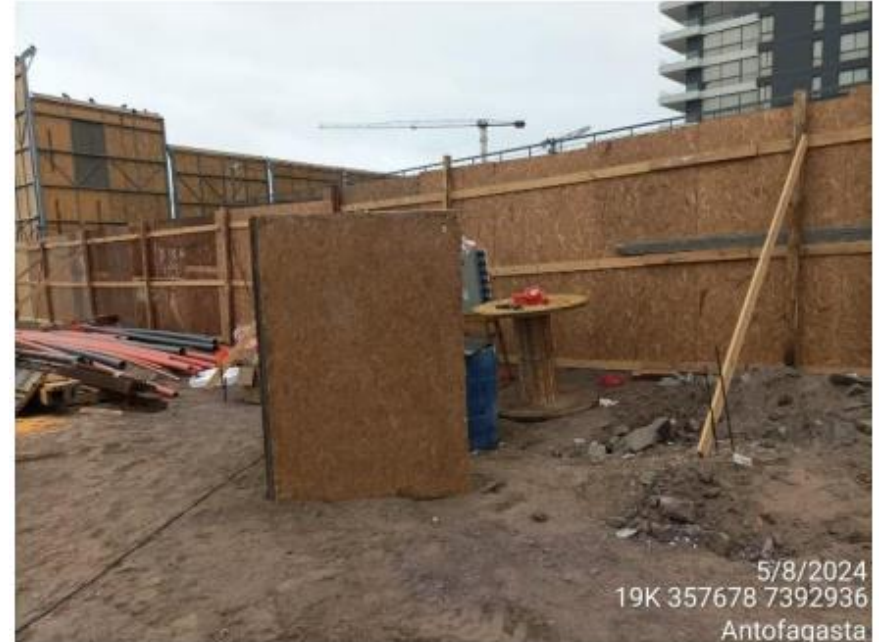
Fotografía 19.		Fecha: 05/08/2024		Fotografía 20.		Fecha: 05/08/2024	
Coordenadas UTM Datum WGS84 Huso 19		Norte: 7.392.964	Este: 357.581	Coordenadas UTM Datum WGS84 Huso 19		Norte: 7.392.936	Este: 357.678
Descripción del medio de prueba: Biombos acústicos móviles con desprendimiento de absorbente Fuente: Medios de Verificación Acción N° 2 presentados por el titular denominado "Inspección de Medidas de Control de Ruido, Faena constructiva Condominio Plaza Costanera, Campaña Agosto 2024, Región de Antofagasta", punto 4.2.1, página 18.				Descripción del medio de prueba: Biombos acústicos móviles en uso de maquinaria. Fuente: Medios de Verificación Acción N° 2 presentados por el titular denominado "Inspección de Medidas de Control de Ruido, Faena constructiva Condominio Plaza Costanera, Campaña Agosto 2024, Región de Antofagasta", punto 4.2.1, página 18.

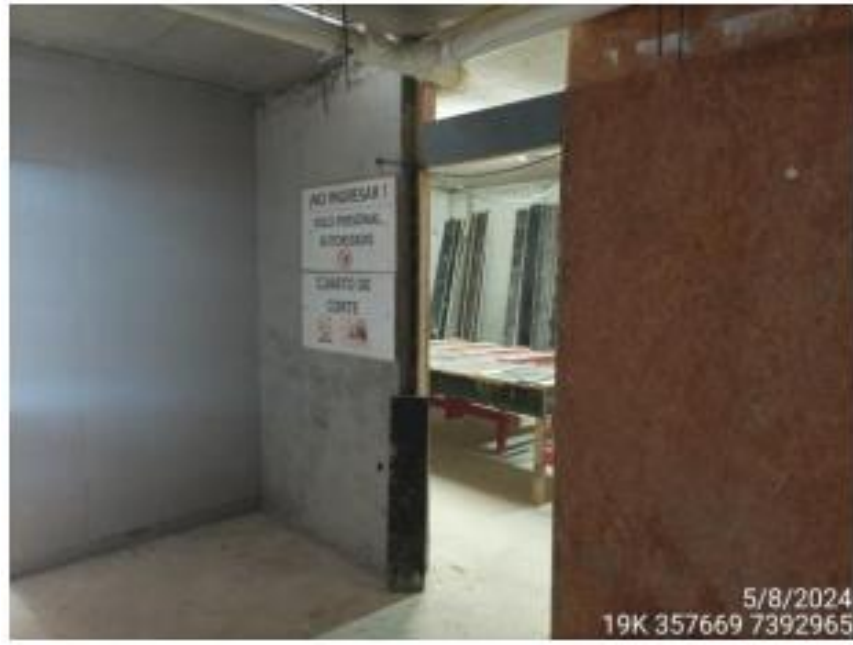
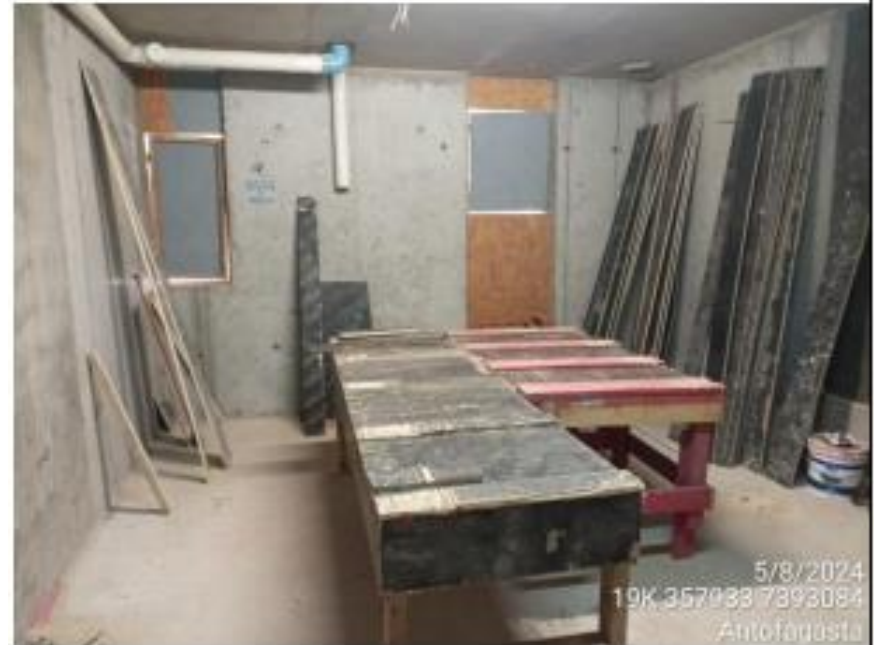
Fotografía 21.	Fecha: 05/08/2024		Fotografía 22.	Fecha: 05/08/2024	
Coordenadas UTM Datum WGS84 Huso 19	Norte: 7.392.965	Este: 357.669	Coordenadas UTM Datum WGS84 Huso 19	Norte: 7.393.084	Este: 357.933
Descripción del medio de prueba: Acceso al taller de corte. Fuente: Medios de Verificación Acción N° 3 presentados por el titular denominado "Inspección de Medidas de Control de Ruido, Faena constructiva Condominio Plaza Costanera, Campaña Agosto 2024, Región de Antofagasta", punto 4.2.2, página 19. (Anexo 4).			Descripción del medio de prueba: Interior del taller de corte con vanos cerrados. Fuente: Medios de Verificación Acción N° 3 presentados por el titular denominado "Inspección de Medidas de Control de Ruido, Faena constructiva Condominio Plaza Costanera, Campaña Agosto 2024, Región de Antofagasta", punto 4.2.2, página 19. (Anexo 4).

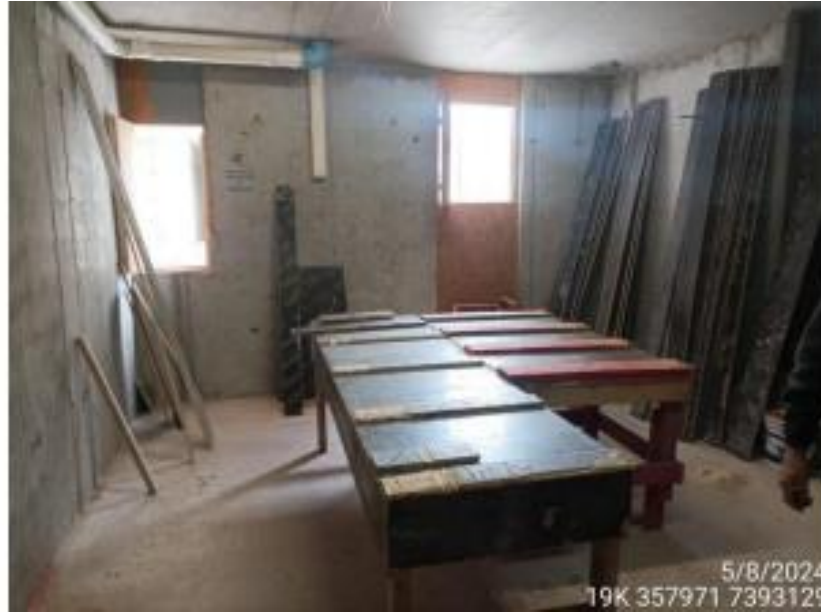
Fotografía 23.

Interior del taller de corte con vanos abiertos.
