INFORME TÉCNICO DE FISCALIZACIÓN AMBIENTAL

“PLANTA DE ASFALTO MOVITEX - CORRAL DEL SUR”

DFZ-2025-3126-X-NE

MARZO 2025

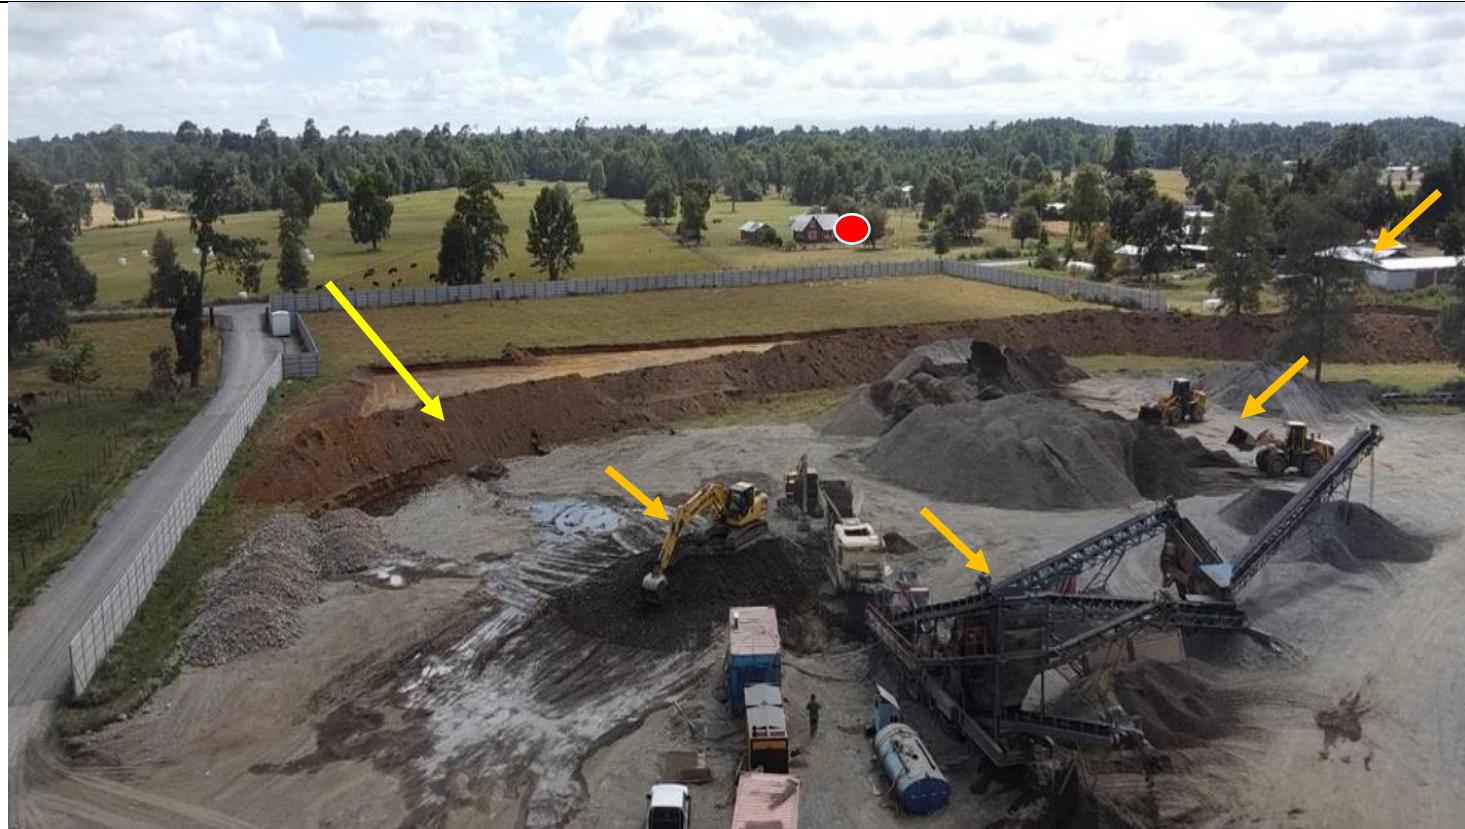
Figura 3.

Descripción del medio de prueba: Vista aérea de la fuente denunciada, observando planta chancadora, maquinaria pesada y algunas de las viviendas aledañas (flechas naranjas), incluido el receptor monitoreado (círculo rojo), observando además el pretil instalado (flecha amarilla) (Fuente: elaboración propia en base a imagen contenida en informe de Movitex de 11.02.2025).

Cabe destacar que titular informó que como medida de mitigación de los ruidos, extrajo del predio el triturador de roca (que generaba mayor ruido), y además instaló una cortina de material terrígeno de unos 100 m de largo, y 3 m de altura, entre la fuente denunciada y viviendas aledañas, que se ubica a unos 30 m de distancia de las plantas procesadoras de áridos (primaria, secundaria y terciaria).

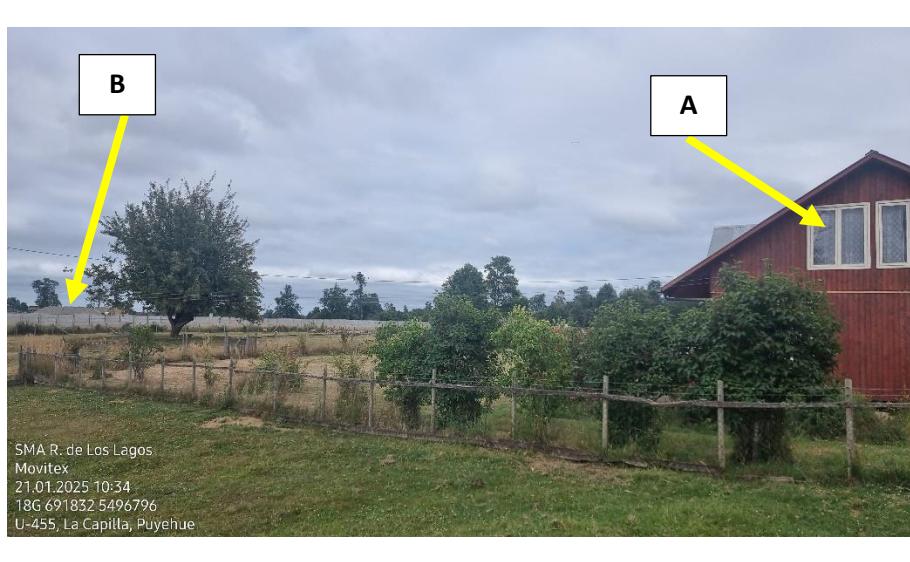
Fotografía 1.	Fecha: 21.01.2025	Fotografía 2.	Fecha: 13.03.2025
Descripción del medio de prueba: A). Receptor. (B). Fuente emisora denunciada.	Descripción del medio de prueba: Planta chancadora.

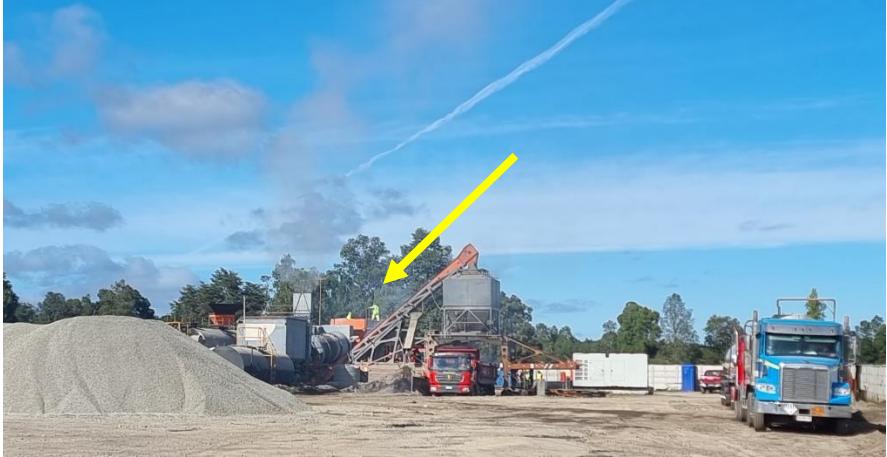
<p>Fotografía 3.</p> <p>Descripción del medio de prueba: Planta de asfalto.</p>	<p>Fotografía 4.</p> <p>Descripción del medio de prueba: vista de receptor hacia fuente denunciada, observando fumarola generada en planta de asfalto.</p>
