INFORME TÉCNICO DE FISCALIZACIÓN AMBIENTAL

PREDIO LINGUE SECTOR YECO

ITFA DFZ-2024-895-XIV-SRCA

MARZO 2025

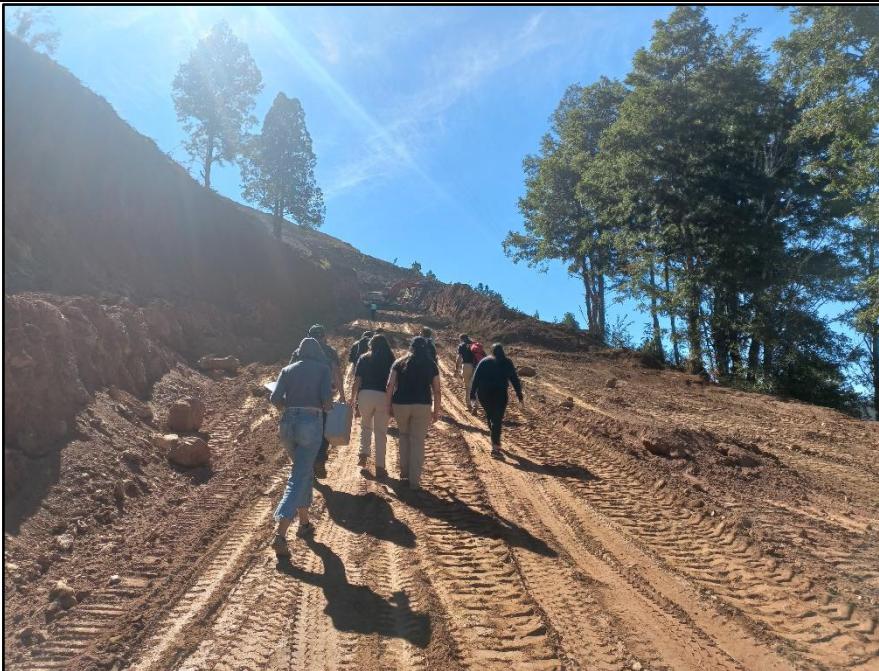
Fotografía 1.

Descripción del medio de prueba: Habilitación de camino hacia la zona alta del Lote A.

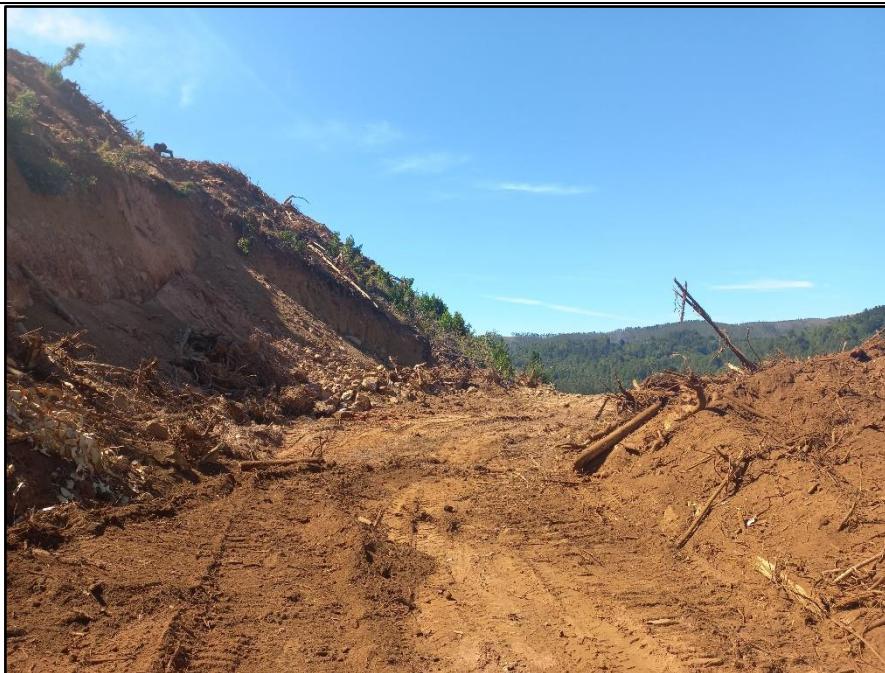
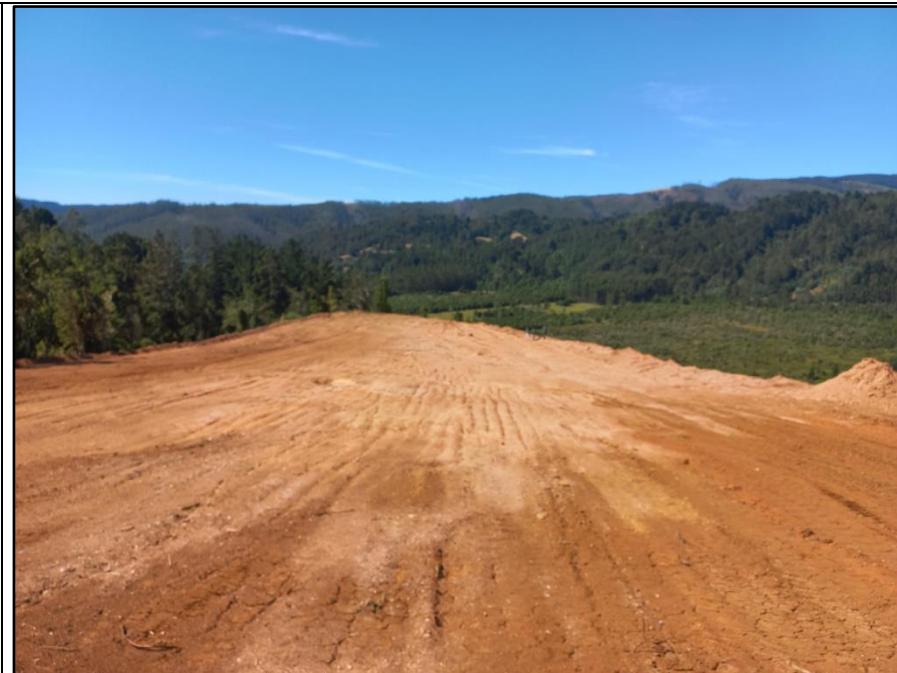
Fotografía 3.

- En el ascenso, se observó la remoción de parte de una ladera de la colina (ver **Fotografía 3**), lo cual generó un corte sobre éste siendo visible los estratos del suelo. Además, en el mismo sector se llevó a cabo un relleno con material terreo sobre la ladera de la colina. En el sector se observó gran número de troncos y ramas, además de restos de las ramas y hojas de un ejemplar de Coigüe.

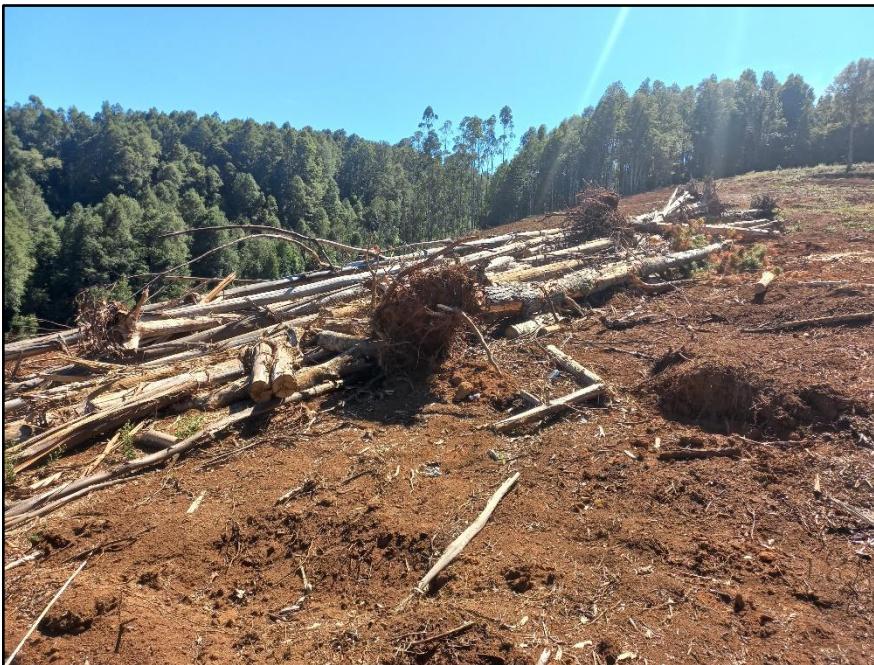
Fotografía 5.

- En la zona alta, se observó la construcción de una terraza de grandes dimensiones (ver **Fotografía 4**).
- También, en la zona alta, se observaron troncos cortados que corresponden a pino y eucalipto (ver **Fotografía 5**).

Descripción del medio de prueba: Acopios de troncos de pino y eucalipto.

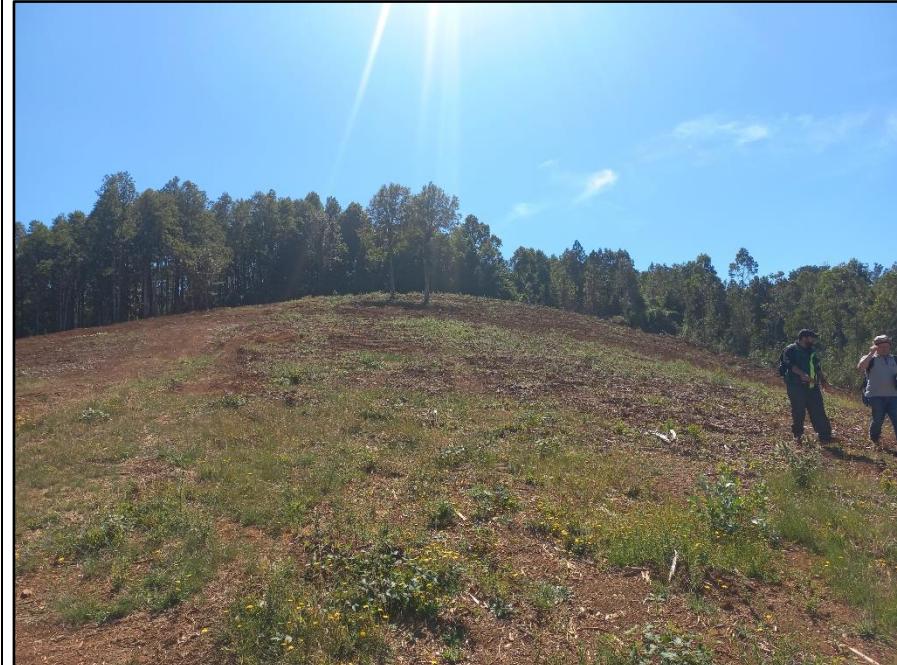
Fotografía 6.

- Se constató que parte de la zona alta se encuentra despejada, sin árboles ni arbustos (ver **Fotografía 6**).
- En las cercanías de la terraza, se observó un estero con presencia de aguas escurriendo hacia la zona baja del terreno, la cual contaba con una canalización mediante una tubería de color negro y sobre ésta, un relleno con material terreo (ver **Fotografía 7**).

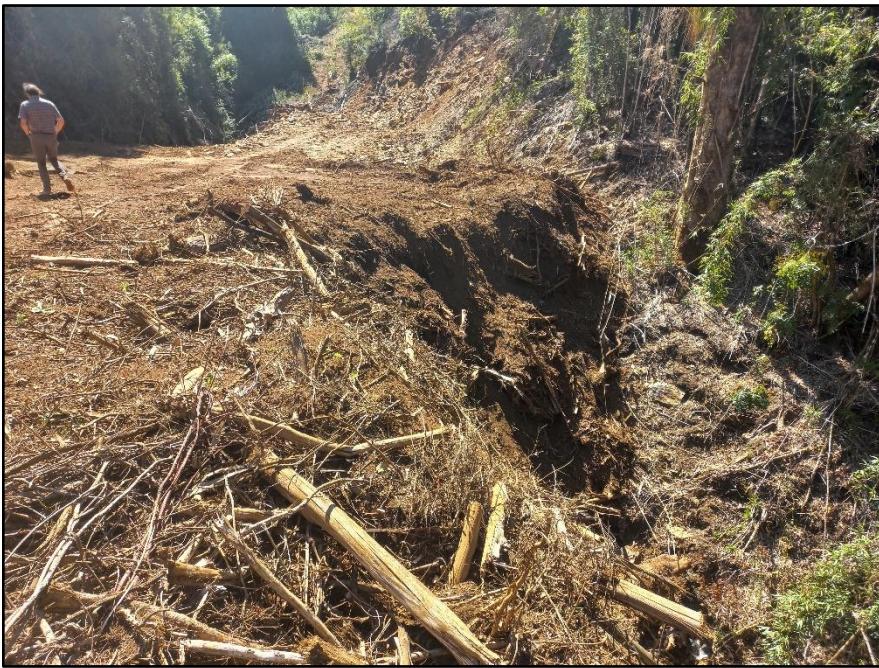
Fotografía 7.

Descripción del medio de prueba: Sector donde se constató construcción de obra de arte para canalizar aguas superficiales.

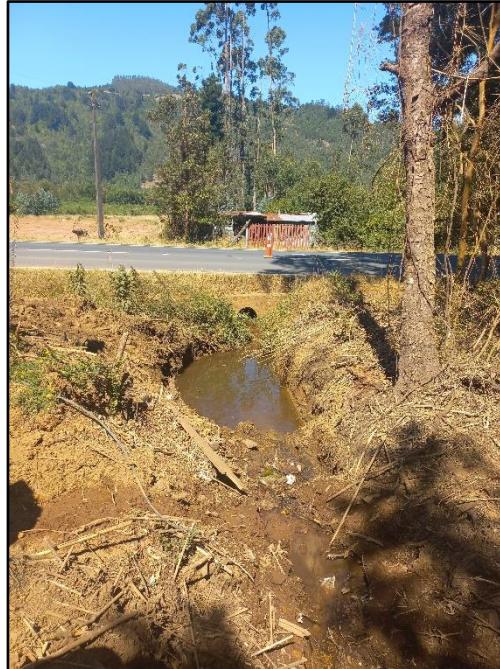
Fotografía 8.

- Al regreso, en la zona baja de la colina, se constató un segundo estero con presencia de aguas escurriendo hacia el sur (ver **Fotografía 8**).

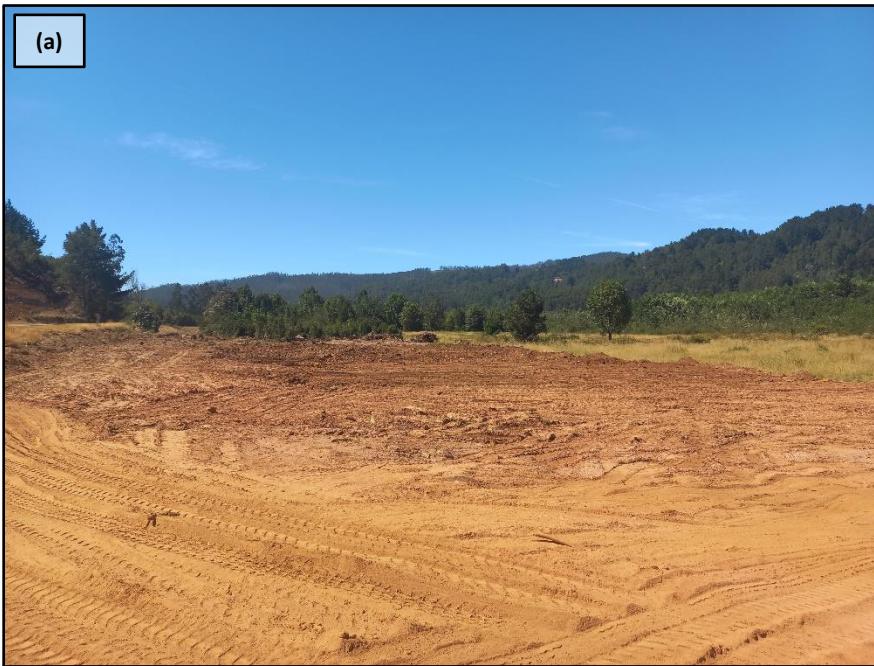
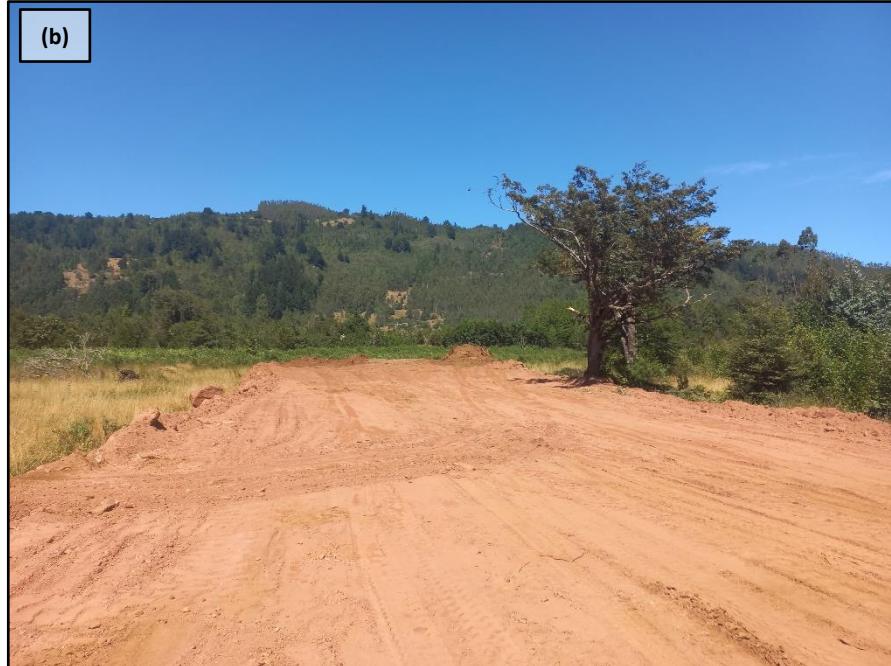
Fotografía 9.

- Se constató la ejecución de rellenos de material terreo sobre un terreno que se encuentra entre la Ruta T-20 y el Río Mehuín o Lingue.
- En general el relleno se extiende aproximadamente 30 metros desde la Ruta T-20 hacia el Sur y un sector específico se extiende por aproximadamente 90 metros (ver **Fotografía 9**). El relleno presenta una altura aproximada de 50 centímetros respecto al suelo natural (ver **Fotografía 10**).

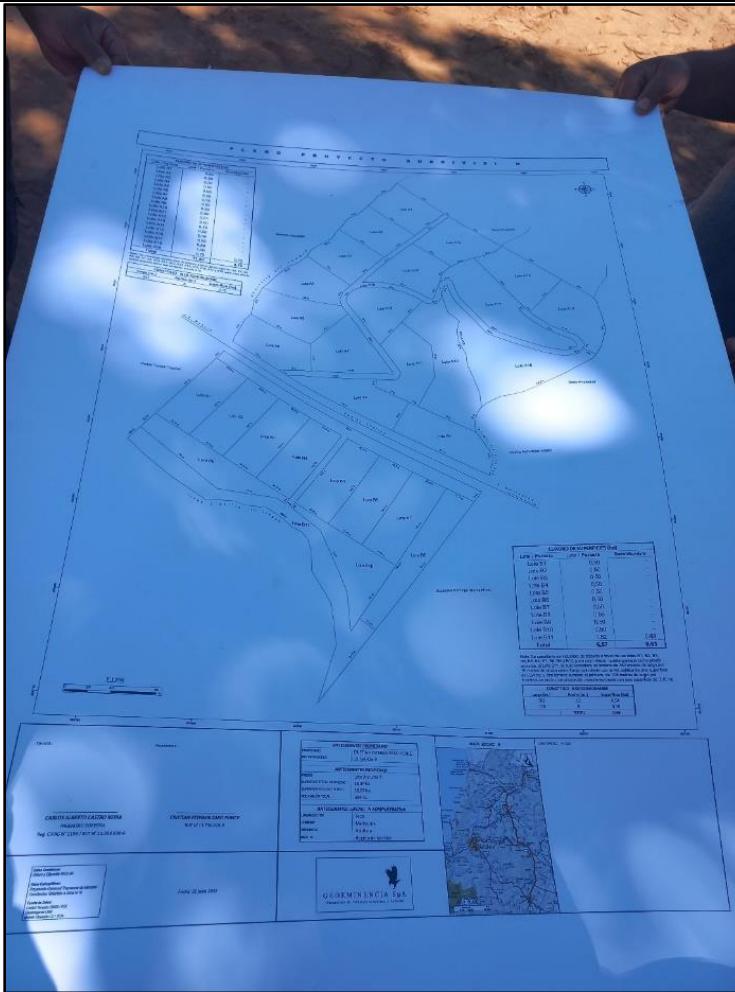
Fotografía 11.

- De la vegetación circundante al relleno, fue posible identificar nalcas y junquillos, además de un ejemplar de Coigüe.
- En el lugar, el Sr. Daniel Vidal, Operador, mostró plano del proyecto de subdivisión (ver **Fotografía 11**), donde se observó que el proyecto cuenta con dos sectores, el sector A donde se encuentra la colina y el sector B emplazado entre la ruta T-20 y el Río Mehuín o Lingue. El sector A, considera 19 lotes/parcelas y servidumbre, con una superficie de 11,50 y 0,75 hectáreas respectivamente. En cuanto al sector B, considera 11 lotes/parcelas y servidumbre, con una superficie de 6,57 y 0,63 hectáreas respectivamente. También, se observó en el plano que la superficie predial total es de 18,07 hectáreas y el ROL Avalúo Fiscal es el 394-92. [...]

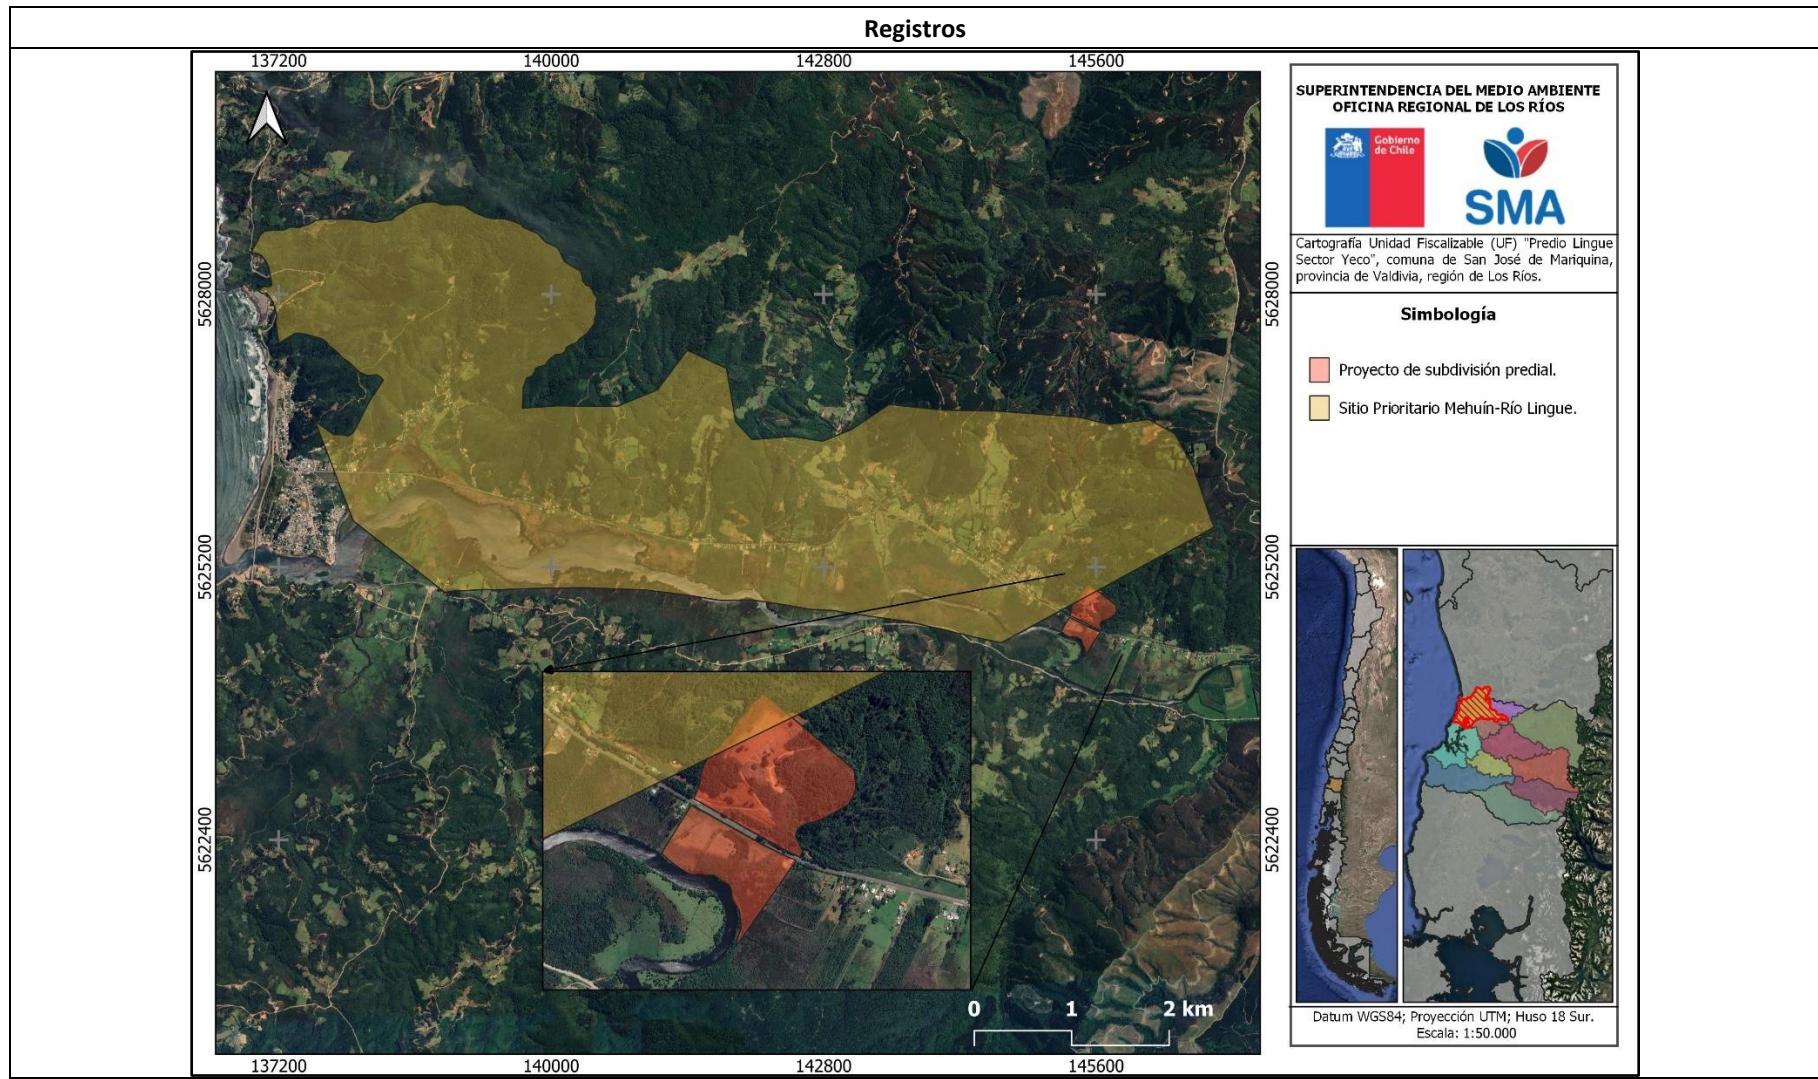
Figura 2 **Fuente:** Elaboración propia con base al software QGIS y la plataforma de SIMBIO del Ministerio del Medio Ambiente.

Descripción del medio de prueba: Superposición del Sitio Prioritario para la Conservación de la Biodiversidad "Mehuín-Río Lingue" de 2.172 hectáreas, con respecto al Predio Lingue de 18,07 hectáreas. De acuerdo con análisis de QGIS, el proyecto se superpone en 1,4 hectáreas aproximadamente, correspondiente al 0,06% de la superficie total del SPCB.
