INFORME TÉCNICO DE FISCALIZACIÓN AMBIENTAL

INFORME ABREVIADO

“ATRAVIESO ESTERO CHANCO”

DFZ-2025-2648-X-SRCA

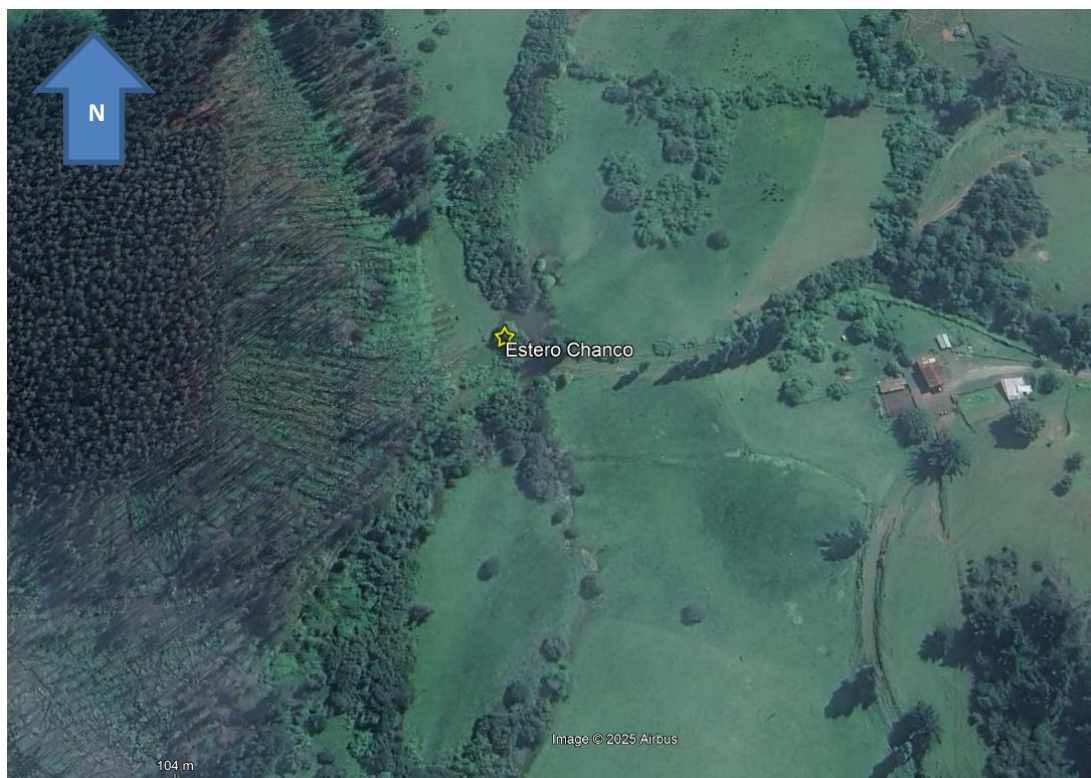
Figura 1.

Descripción: Ubicación de la obra en el estero Chanco (Fuente: Elaboración propia en base Google Earth - 2023).

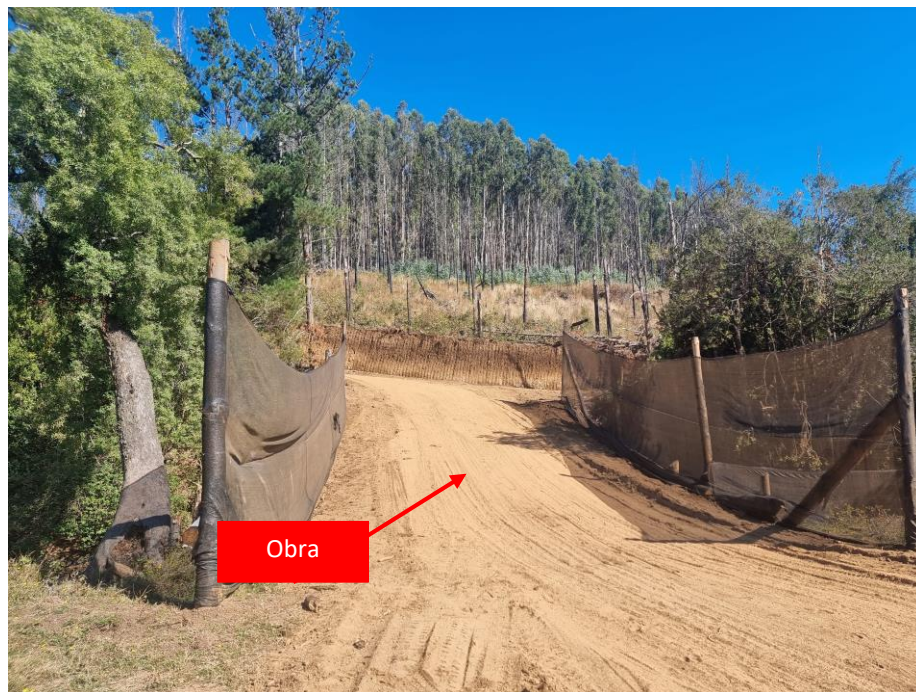
Fotografía 1.

- En este sentido, al momento de la inspección ambiental, se observó una obra de 12 m de largo, sobre el estero Chanco, donde no se observó un cambio de trazado de este, y además se visualizó escurrimiento constante de agua (Fotografías 1 al 6).
- A mayor abundamiento, dadas las características de bajo caudal y escasa transparencia, dicho curso de agua no ha sido declarada área preferencial para la pesca recreativa
- Se concluye que **NO existen indicios para configurar la causal de ingreso de la Tipología a.4)**, dado que no se observó un cambio de trazado del estero, se observó continuo escurrimiento de agua, y además no ha sido declarada área preferencial para la pesca recreativa.

Descripción del medio de prueba: Obra sobre estero que funciona de camino para movimiento de camiones.

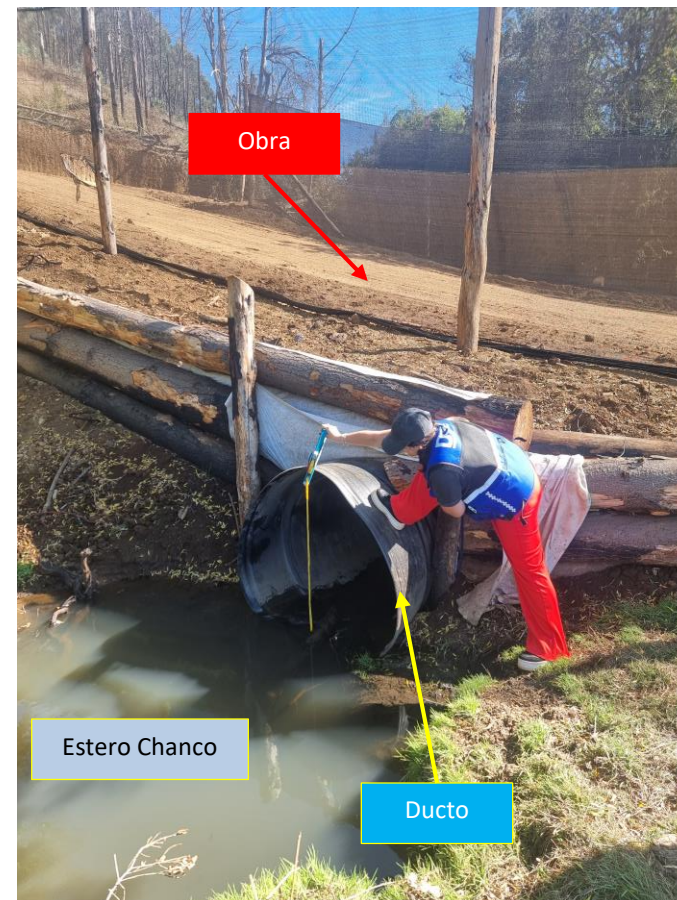
Fotografía 2.

Descripción del medio de prueba: Inicio de ducto en estero Chanco.

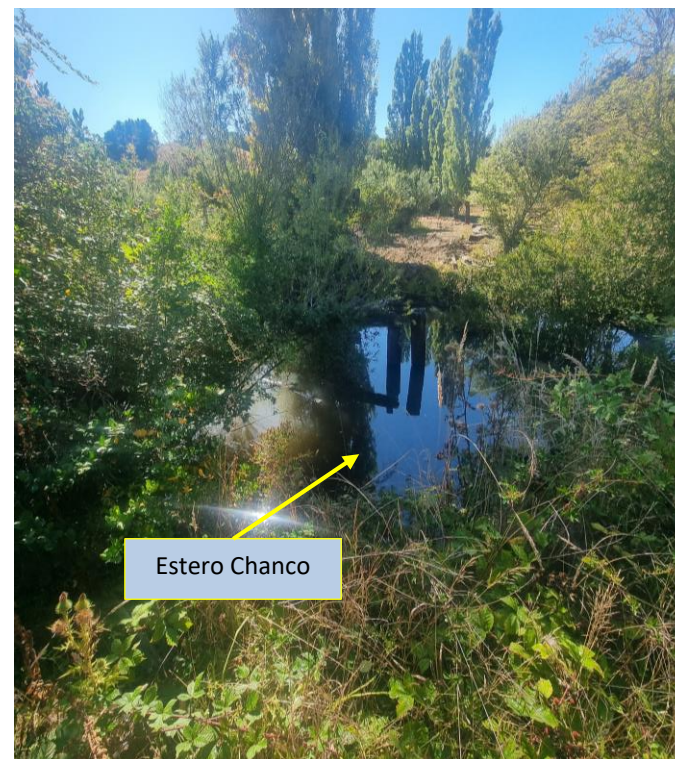
Fotografía 4.

Descripción del medio de prueba: sección del estero, aguas abajo de la obra.
