INFORME TÉCNICO DE FISCALIZACIÓN AMBIENTAL

Programa de Cumplimiento

SCM COSAYACH-NEGREIROS

DFZ-2023-2834-I-PC

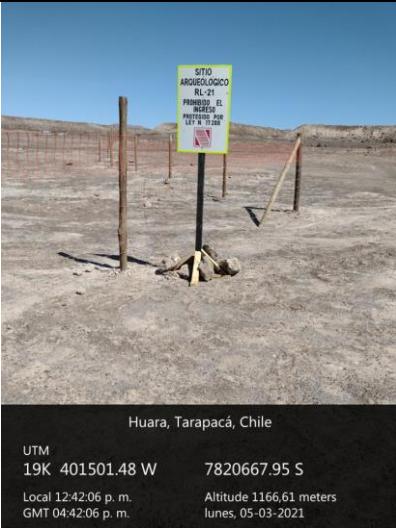
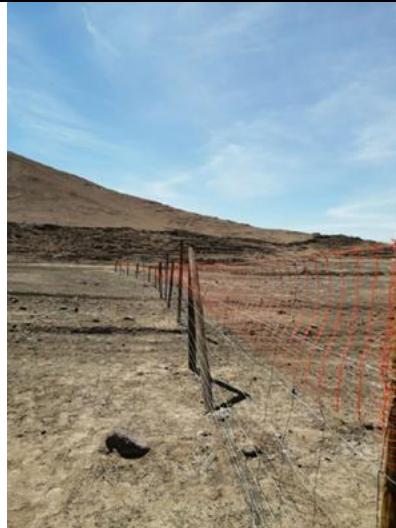
Registro 1	Fecha: 05-03-2021		Registro 2	Fecha: 30-04-2021	
Coordenadas UTM DATUM WGS84 HUSO 19 Sur	Norte: 7.820.667,95	Este: 401.501,48	Coordenadas UTM DATUM WGS84 HUSO 19 Sur	Norte: 7.820.667,95	Este: 401.501,48
Descripción del medio de prueba: medio de verificación reportado por el titular relativo a la instalación exitosa de señalética asociada a rasgo lineal RL-21.	Descripción del medio de prueba: medio de verificación reportado por el titular relativo a la instalación exitosa de cerca asociada a rasgo lineal RL-21 y RL-204. Para mayor evidencia ver reporte inicial del PDC, "Informe Labores de Cercado RL-21 y RL-204".

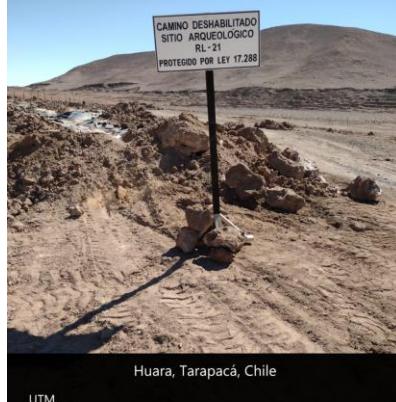
Registro 3	Fecha: 05-03-2021		Registro 4	Fecha: 09-07-2021	
Coordenadas UTM DATUM WGS84 HUSO 19 Sur	Norte: 7.820.669,19	Este: 401.499,72	Coordenadas UTM DATUM WGS84 HUSO 19 S	Norte: 7.820.395,17	Este: 401.695,28
Descripción del medio de prueba: medio de verificación reportado por el titular relativo a la instalación exitosa de señalética asociada a rasgo lineal RL-204.	Descripción del medio de prueba: medio de verificación reportado por el titular relativo a la instalación exitosa de señalética por deshabilitación de camino asociado a RL-21 (Acción N°3)

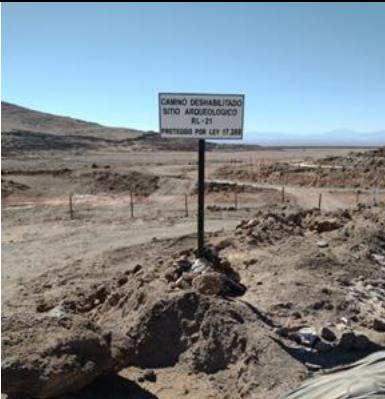
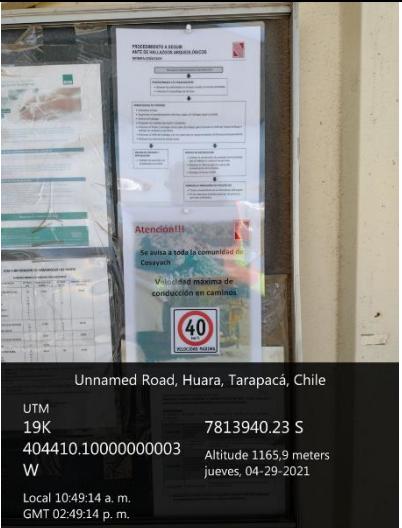
<p>Unnamed Road, Huara, Tarapacá, Chile</p> <p>UTM 19K 404410.100000000003 W Local 10:49:14 a. m. GMT 02:49:14 p. m.</p> <p>7813940.23 S Altitud 1165,9 meters jueves, 04-29-2021</p>		
Registro 5	Fecha: 09-07-2021	Registro 6	Fecha: 29-04-2021
Coordenadas UTM DATUM WGS84 HUSO 19 Sur	Norte: 7.820.415 Este: 401.383,25	Coordenadas UTM DATUM WGS84 HUSO 19 Sur	Norte: 7.813.940,23 Este: 404.410
Descripción del medio de prueba: medio de verificación reportado por el titular relativo a la instalación exitosa de señalética por deshabilitación de camino asociado a RL-21 (Acción N°3)		Descripción del medio de prueba: medio de verificación reportado por el titular que da cuenta de registro fotográfico georreferenciado de la disposición del protocolo interno sobre hallazgos arqueológicos en lugares visibles de la faena (Acción 4).

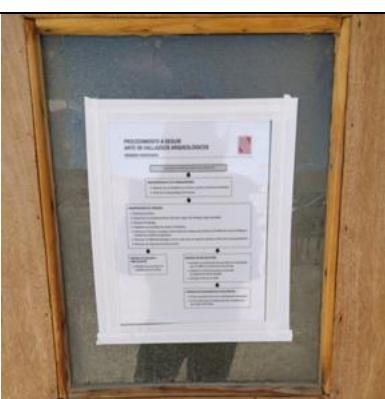
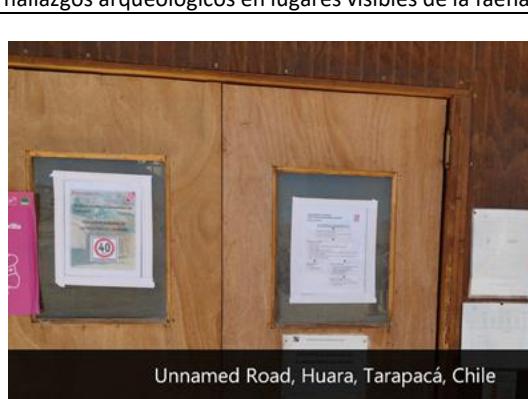
<p>Unnamed Road, Huara, Tarapacá, Chile</p> <p>UTM 19K 403188.58 W 7815983.42 S Local 11:33:04 a. m. GMT 03:33:04 p. m.</p> <p>Altitud 1175,1 meters jueves, 04-29-2021</p>		
Registro 7	Fecha: 29-04-2021	Registro 8	Fecha: 29-04-2021
Coordenadas UTM DATUM WGS84 HUSO 19 Sur	Norte: 7.815.985,28 Este: 403.190,2	Coordenadas UTM DATUM WGS84 HUSO 19 S	Norte: 7.815.983 Este: 403.188
Descripción del medio de prueba: medio de verificación reportado por el titular que da cuenta de registro fotográfico georreferenciado de la disposición del protocolo interno sobre hallazgos arqueológicos en lugares visibles de la faena (Acción 4).		Descripción del medio de prueba: medio de verificación reportado por el titular que da cuenta de registro fotográfico georreferenciado de la disposición del protocolo interno sobre hallazgos arqueológicos en lugares visibles de la faena (Acción 4).

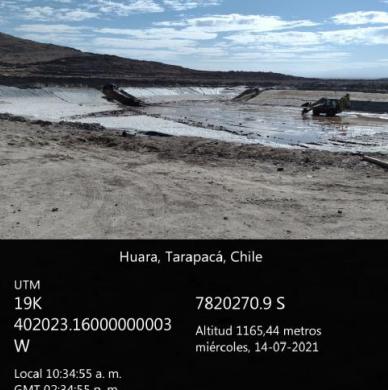
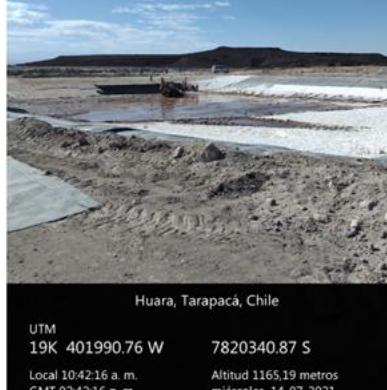
<p>Huara, Tarapacá, Chile</p> <p>UTM 19K 401990.76 W 7820340.87 S Local 10:42:16 a. m. GMT 02:42:16 p. m. Altitud 1165,19 metros miércoles, 14-07-2021</p>
Registro 9	Fecha: 14-07-2021
Coordenadas UTM DATUM WGS84 HUSO 19 Sur	Norte: 7.820.270 Este: 402.023
Descripción del medio de prueba: medio de verificación reportado por el titular que da cuenta de Piscina N°8 sin sistema de bombeo y comienzo de retiro de manta talud sur (Acción 15)	Descripción del medio de prueba: medio de verificación reportado por el titular que da cuenta de Sector sin tuberías de alimentación de Piscina N°8 (Acción 15).

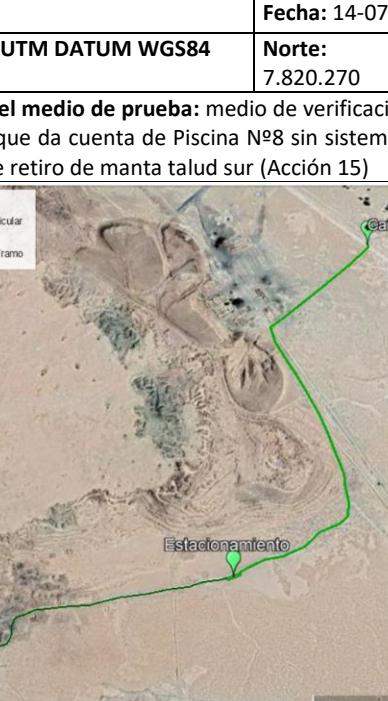
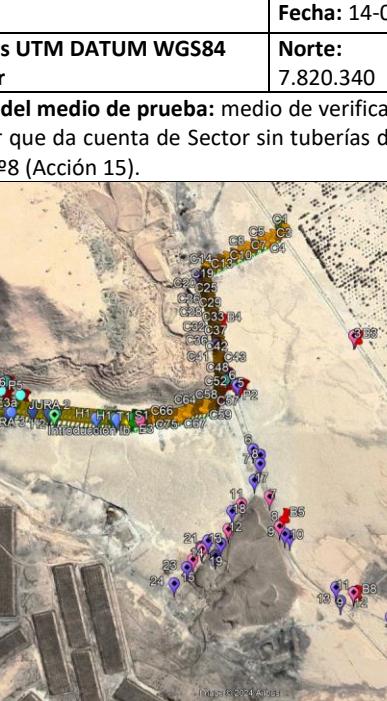
Registro 11	Fecha: 14-10-2022
Coordenadas --	Norte: -- Este: --
Descripción del medio de prueba: Propuesta de acceso a Tumba de los Juramentados (Acción n°17)	Descripción del medio de prueba: Vista de archivo KMZ "Proyecto Puesta en Valor Sendero Interpretativo Tumba de los Juramentados de Atacama" (Acción n°17).
Registro 12	Fecha: 14-10-2022
Coordenadas --	Norte: -- Este: --

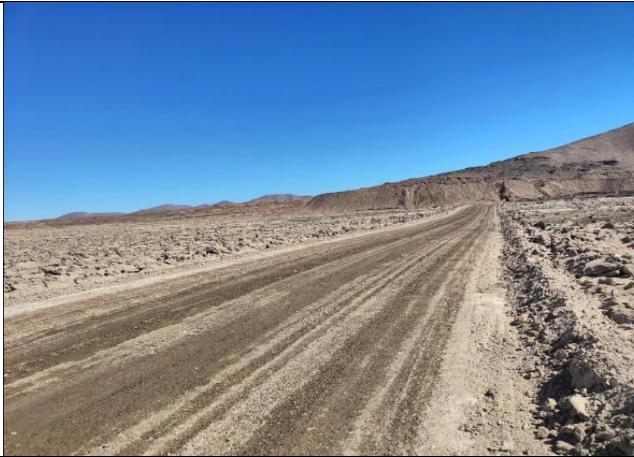
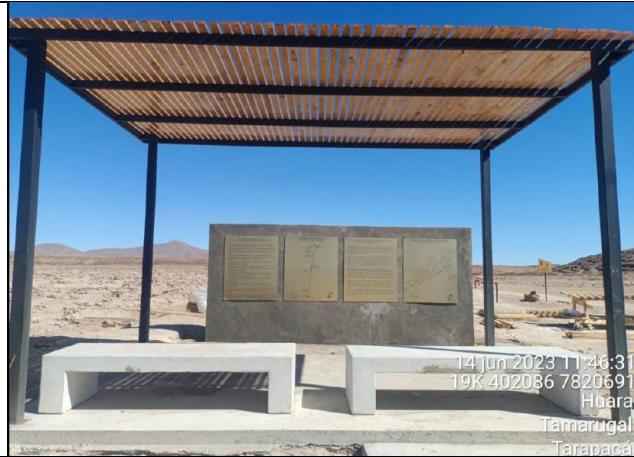
Registro 13 Coordenadas UTM DATUM WGS84 HUSO 19 Sur Norte: 7.820.705 Este: 402.117 Descripción del medio de prueba: Despeje del camino de acceso a Tumba de los Juramentos de Atacama (Acción 17)		Registro 14 Coordenadas UTM DATUM WGS84 HUSO 19 Sur Norte: 7.820.691 Este: 402.086 Descripción del medio de prueba: Vista general de panel informativo en Tumba de Los Juramentos de Atacama (Acción 17).

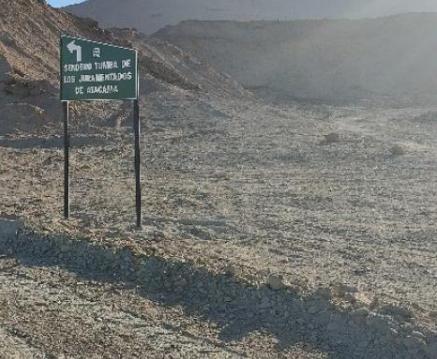
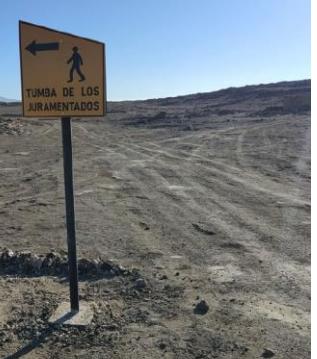
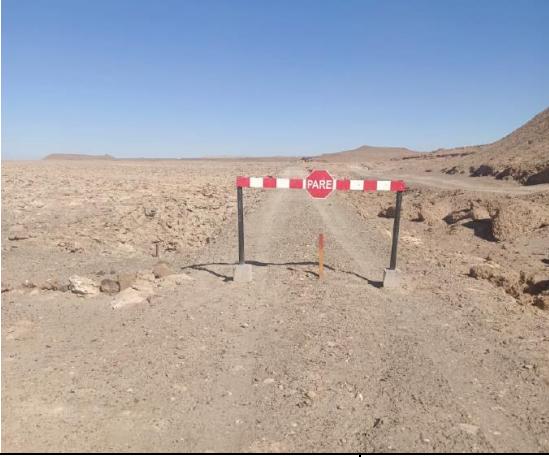
12-06-2023 16:59:47 19K 402324 7821230	12-06-2023 16:22:49 19K 401601 7820731 Chile				
Registro 17	Fecha: 12-06-2023		Registro 18	Fecha: --	
Coordenadas UTM DATUM WGS84 HUSO 19 Sur	Norte: --	Este: --	Coordenadas UTM DATUM WGS84 HUSO 19 Sur	Norte: --	Este: --
Descripción del medio de prueba: Instalación de señalética vial en acceso a Tumba de Los Juramentos de Atacama (Acción 17)	Descripción del medio de prueba: Instalación de barrera de cierre de acceso vehicular a huellas no oficiales en sector de Tumba de Los Juramentos de Atacama (Acción N°17).

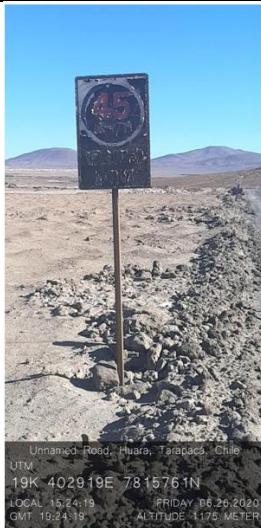
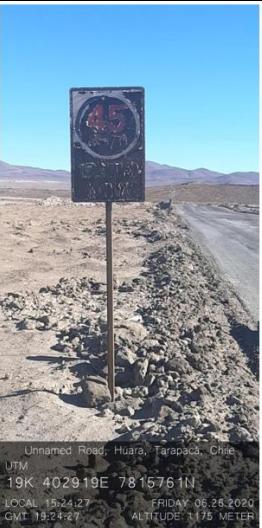
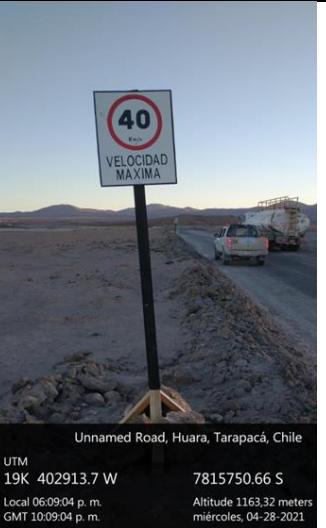
Unnamed Road, Huara, Tarapacá, Chile UTM 19K 402919E 7815761N LOCAL 15:24:19 GMT 18:24:27 FRIDAY 06-06-2020 ALTITUDE 1175 METER	Unnamed Road, Huara, Tarapacá, Chile UTM 19K 402919E 7815761N LOCAL 15:24:27 GMT 18:24:27 FRIDAY 06-06-2020 ALTITUDE 1175 METER		Unnamed Road, Huara, Tarapacá, Chile UTM 19K 402913.7 W 7815750.66 S Local 06:09:04 p. m. GMT 10:09:04 p. m. Altitude 1163.32 meters miércoles, 04-28-2021		
Registro 19	Fecha: 26-06-2020	Registro 20	Fecha: 28-04-2021		
Coordenadas UTM DATUM WGS84 HUSO 19 Sur	Norte: 7.815.761 Este: 402.919	Coordenadas UTM DATUM WGS84 HUSO 19 Sur	Norte: 7.815.764 Este: 402.892	Descripción del medio de prueba: medio de verificación enviado por el titular que da cuenta de las señaléticas instaladas antes del recambio (Acción 20)

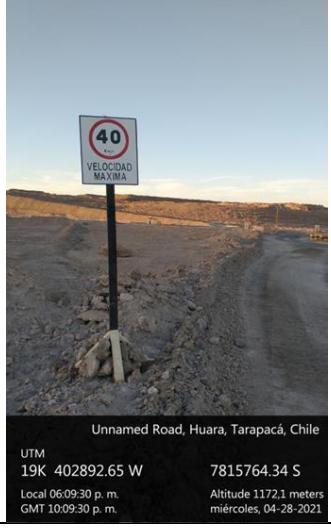
Registro 21	Fecha: 28-04-2021				
Coordenadas UTM DATUM WGS84 HUSO 19 Sur		Norte: 7.815.750 Este: 402.913

Descripción del medio de prueba: medio de verificación reportado por el titular que da cuenta del recambio de señaléticas (Acción 20).

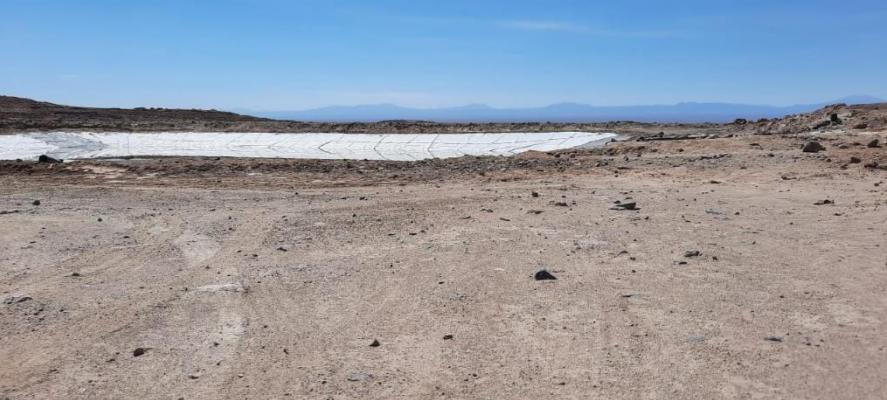
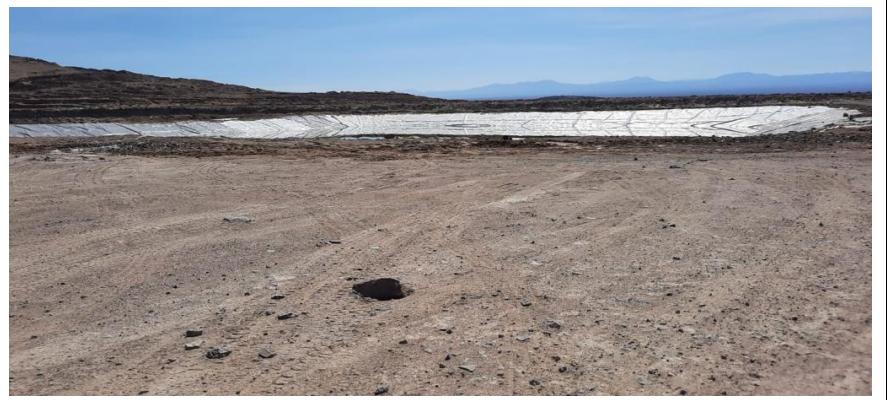
Registro 22 Coordenadas UTM DATUM WGS84 HUSO 19 Sur		Fecha: no indica Norte: no indica Este: no indica		Registro 23 Coordenadas UTM DATUM WGS84 HUSO 19 Sur			
Descripción del medio de prueba: medio de verificación que el titular reporta como "estado actual de piscina".			Descripción del medio de prueba: medio de verificación que el titular reporta como "estado actual de piscina".

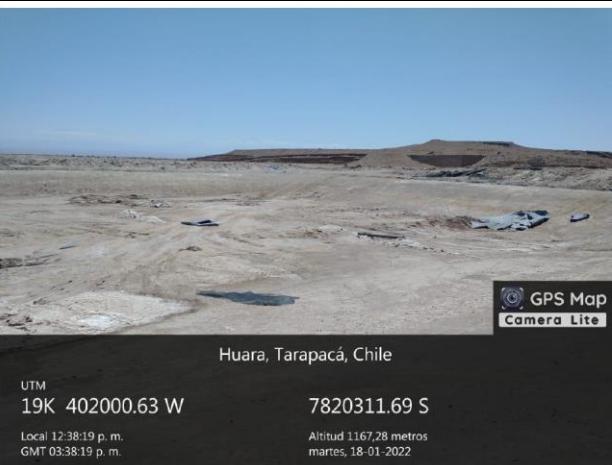
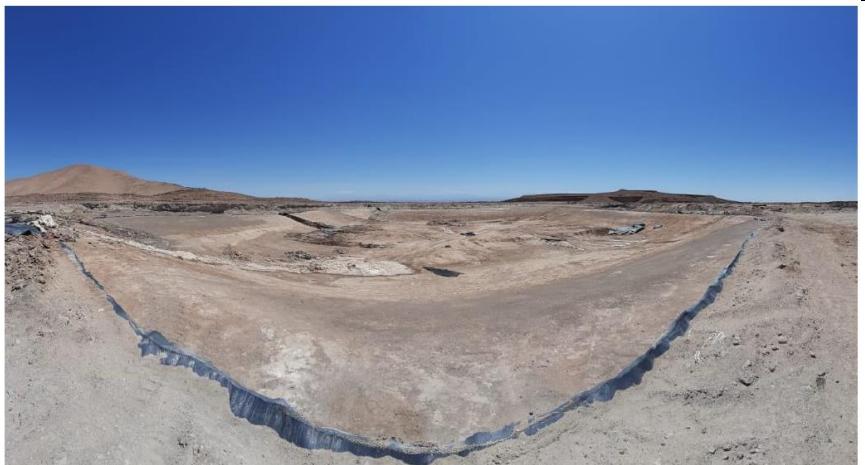
Registro 24 Coordenadas UTM DATUM WGS84 HUSO 19 Sur		Fecha: 18-01-2022 Norte: 7.820.311 Este: 402.000		Registro 25 Coordenadas UTM DATUM WGS84 HUSO 19 S			
Descripción del medio de prueba: medio de verificación reportado por el titular como "Retiro de carpeta HDPE".			Descripción del medio de prueba: medio de verificación reportado por el titular como "Actividades de relleno de la piscina".

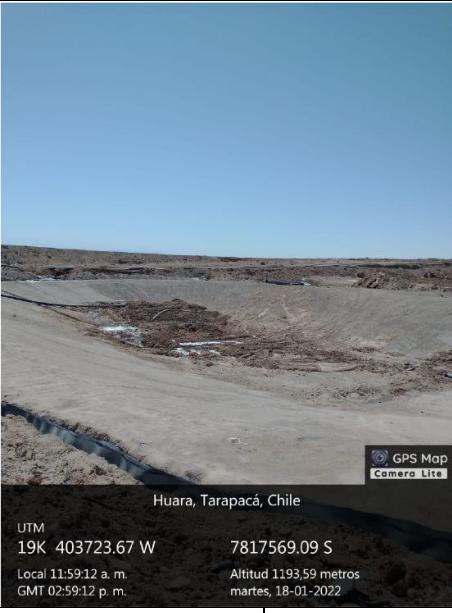
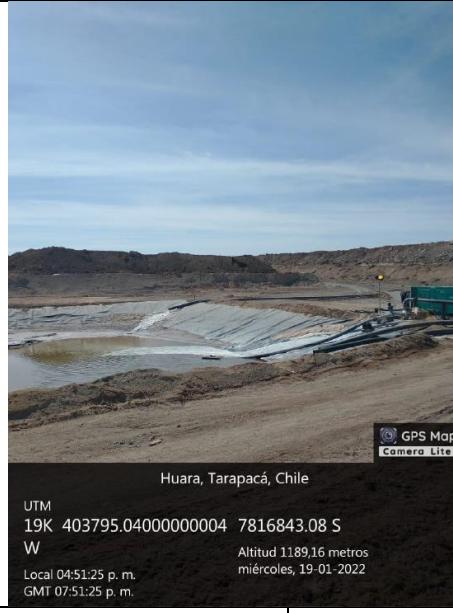
<p>Huara, Tarapacá, Chile</p> <p>UTM 19K 403723.67 W 7817569.09 S Local 11:59:12 a. m. GMT 02:59:12 p. m.</p>		<p>Huara, Tarapacá, Chile</p> <p>UTM 19K 403795.04000000004 7816843.08 S W Local 04:51:25 p. m. GMT 07:51:25 p. m.</p>		<p>Altitud 1193.59 metros miércoles, 18-01-2022</p>			
Registro 26	Fecha: 18-01-2022		Registro 27	Fecha: 19-01-2022				
Coordenadas UTM DATUM WGS84 HUSO 19 Sur	Norte: 7.817.569	Este: 403.723	Coordenadas UTM DATUM WGS84 HUSO 19 Sur	Norte: 7.816.843	Este: 403.795			
Descripción del medio de prueba: medio de verificación que el titular reporta como “Piscina N°4: obra hidráulica actualmente fuera de servicio desde marzo del 2020”.			Descripción del medio de prueba: medio de verificación que el titular reporta como “Piscina N°11: obra hidráulica actualmente en operación”.

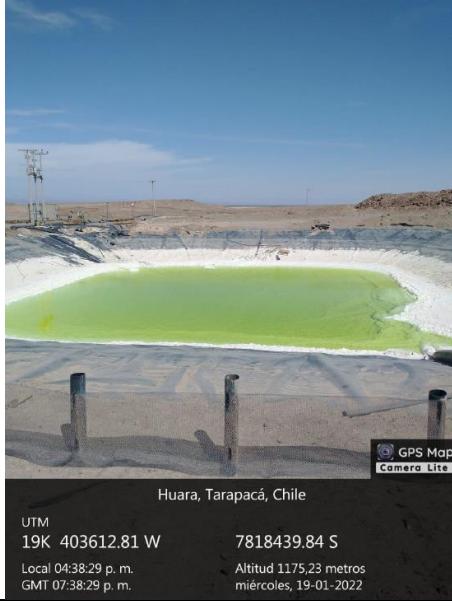
Registro 28	Fecha: 19-01-2022							
Coordenadas UTM DATUM WGS84 HUSO 19 Sur	<p>Norte: 7.818.439</p> <p>Este: 403.612</p>							
Descripción del medio de prueba: medio de verificación reportado por el titular como “Piscina N°12: obra hidráulica actualmente fuera de servicio desde mayo del 2020”.
