INFORME TÉCNICO DE FISCALIZACIÓN AMBIENTAL

Programa de Cumplimiento

“PROYECTO PLANTA Y EXPLOTACIÓN DE ARIDOS LA VARA-SENDA SUR”

DFZ-2025-61-X-PC

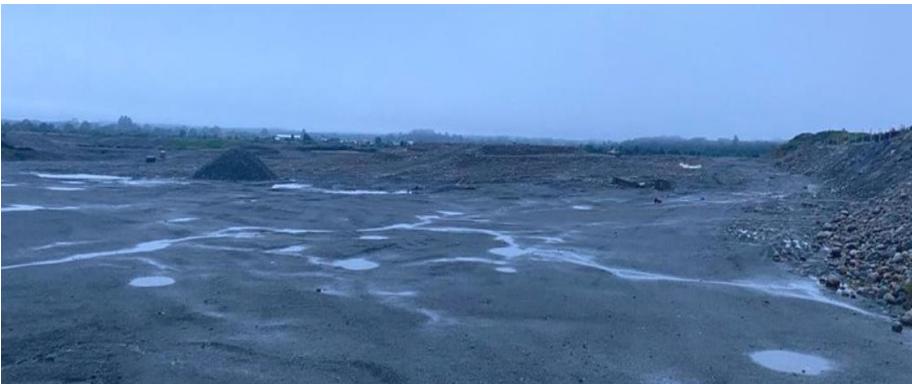
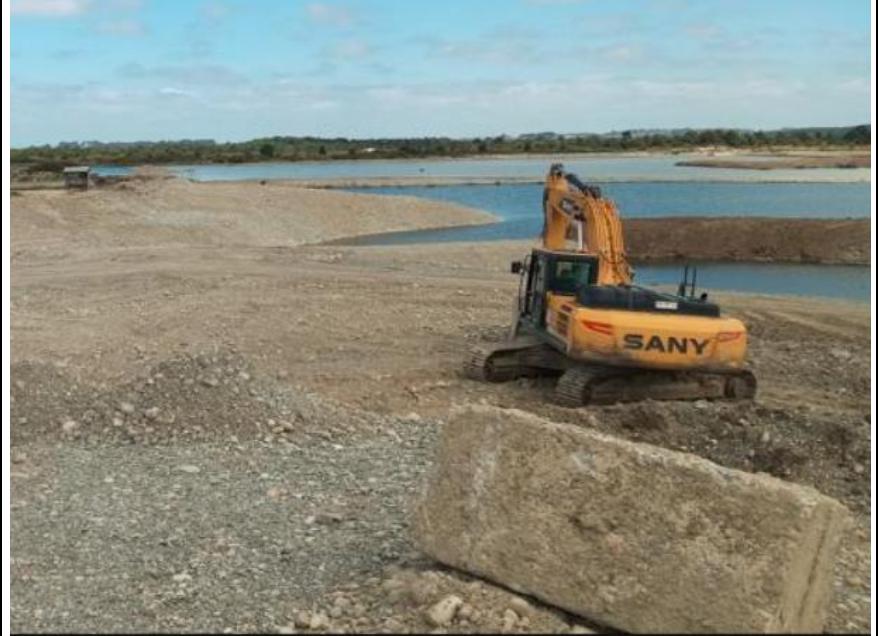
<p>Imagen 4. Fecha: -----</p> <p>Descripción del medio de prueba: Planta de áridos e instalaciones retiradas (Fuente: Imagen 7, Informe contenido en Acción 12, de SPDC).</p>	<p>Imagen 5. Fecha: -----</p> <p>Descripción del medio de prueba: Nivelación de suelos y caminos (Fuente: Imagen 10, Informe contenido en Acción 12, de SPDC).</p>

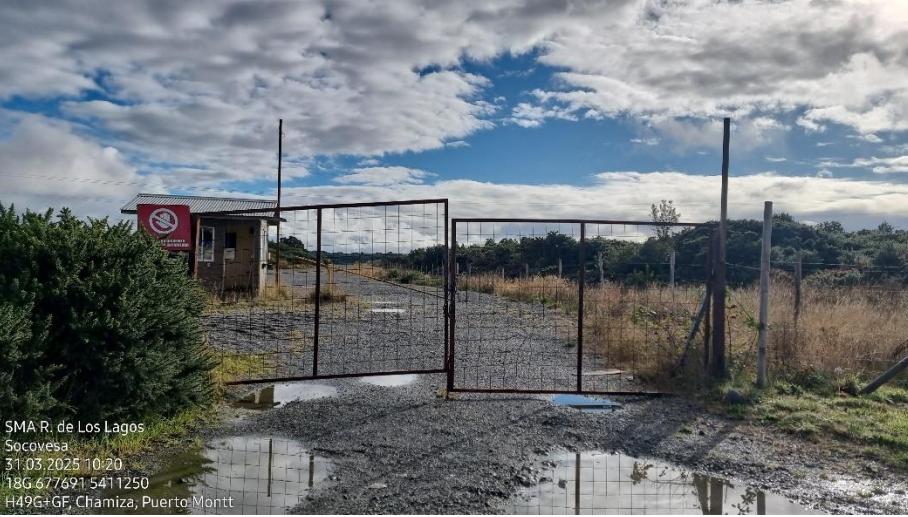
<p>SMA R. de Los Lagos Socovesa 31.03.2025 10:20 18G 677691 5411250 H49G+GF, Chamiza, Puerto Montt</p>

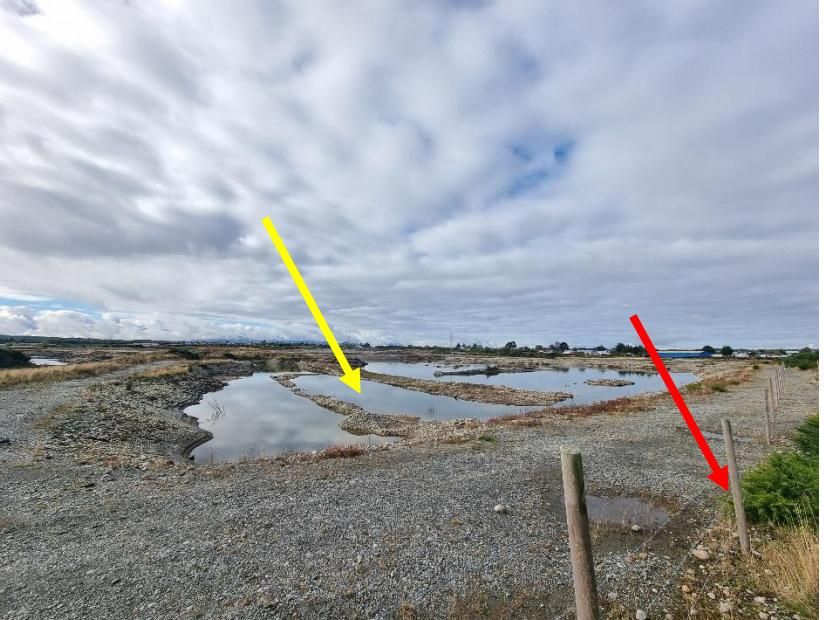
<p>Fotografía 1. Fecha: 31.03.2025</p> <p>Descripción del medio de prueba. Portón cerrado, correspondiente al ingreso a predio de Socovesa.</p>	<p>Fotografía 2. Fecha: 31.03.2025</p> <p>Descripción del medio de prueba: Vista de empréstito (flecha amarilla) y cerco perimetral (lado oeste) (flecha roja).</p>

Del total de acciones comprometidas en el respectivo PDC, y en base a lo informado en el **Punto 5** del presente informe, se concluye la **Conformidad Parcial** de las acciones requeridas, esto dado que en las Acciones, 10, 11 y 12, la empresa presentó registros fotográficos del cese de actividades en el predio, que no se encuentran fechados y georreferenciados, como fue comprometido. Sin perjuicio de lo anterior, durante la fiscalización ambiental, se constató portón de acceso al predio, cerrado, no observando maquinaria asociada a la extracción de árido.

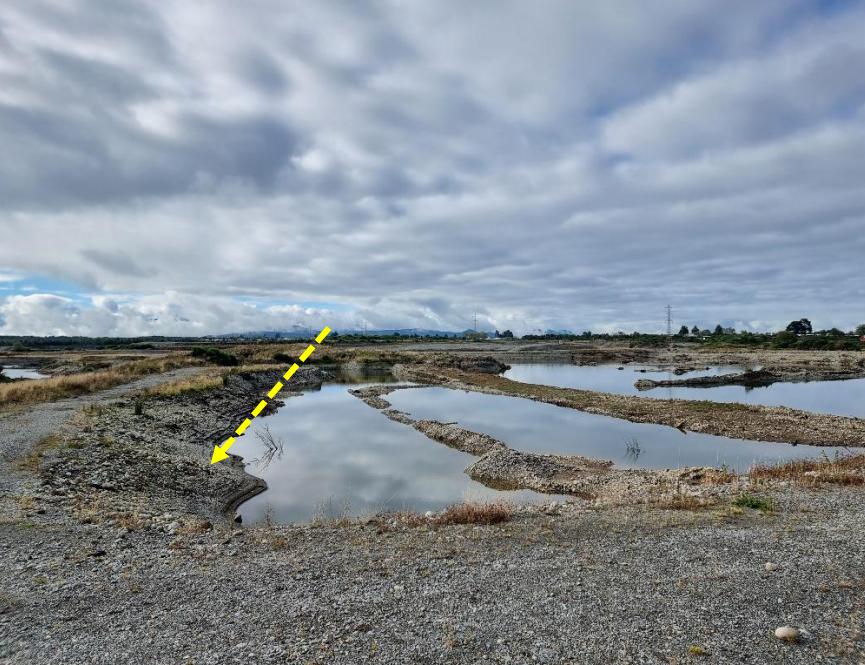
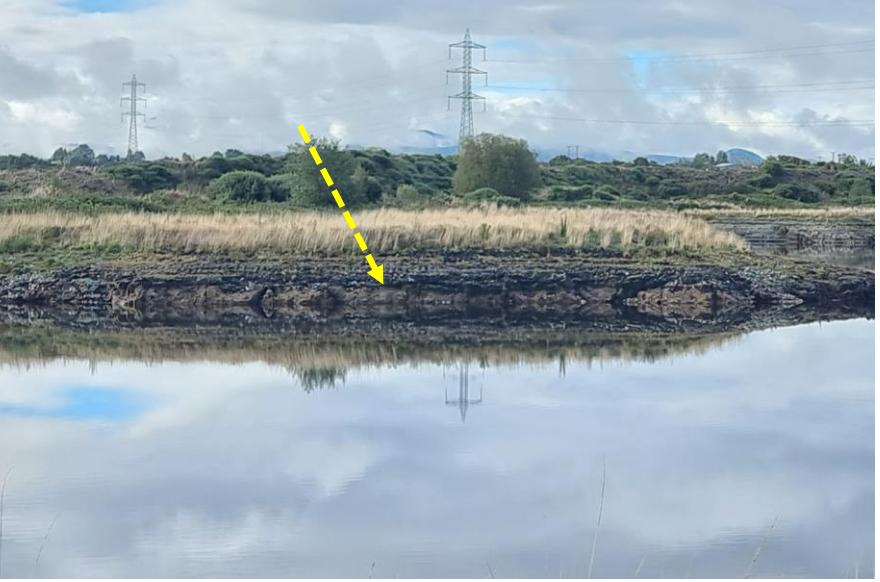
<p>Fotografía 3.</p> <p>Fecha: 31.03.2025</p> <p>Descripción del medio de prueba. Talud de pozo de extracción, de unos 45°, no pudiendo determinar profundidad, por la presencia de agua.</p>	<p>Fotografía 4.</p> <p>Fecha: 31.03.2025</p> <p>Descripción del medio de prueba: Talud de pozo de extracción, de unos 90°, no pudiendo determinar profundidad, dado el agua contenida.</p>

Finalmente, cabe hacer presente que en la fiscalización del presente PDC, se constató que el titular no ha nivelado la totalidad de los taludes relacionados a los pozos de extracción de áridos, lo que podría asociar a la Etapa de Cierre o Abandono del proyecto, y sólo desmanteló los equipos y maquinarias asociados a la extracción.

Finalmente, cabe hacer presente que en la fiscalización del presente PDC, se constató que el titular no ha nivelado la totalidad de los taludes relacionados a los pozos de extracción de áridos, lo que se podría asociar a la Etapa de Cierre o Abandono del proyecto, y sólo desmanteló los equipos y maquinarias asociados a la extracción.
