INFORME TÉCNICO DE FISCALIZACIÓN AMBIENTAL

Lechería Sector Llolly

DFZ-2025-2073-XIV-NE

MARZO 2025

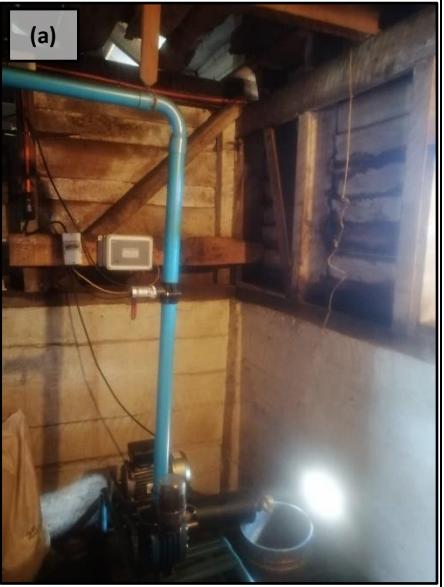
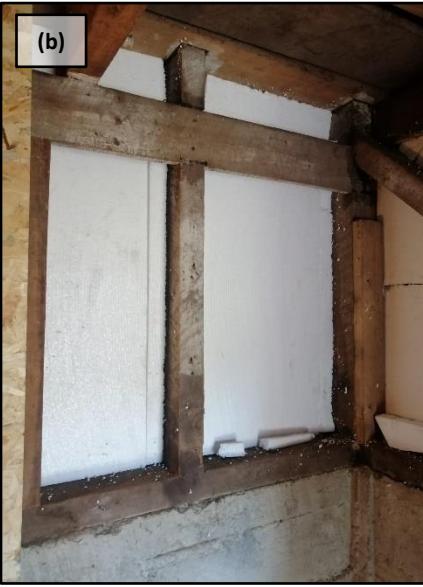
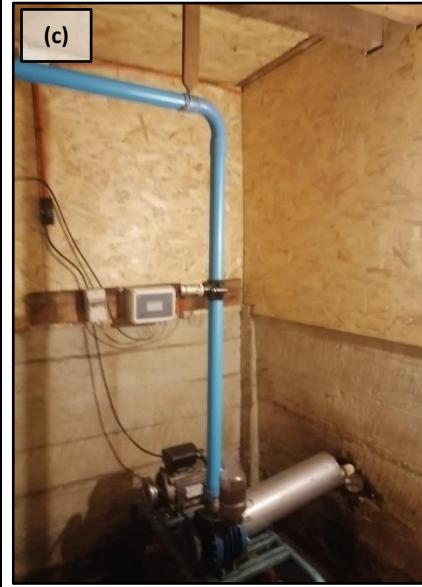
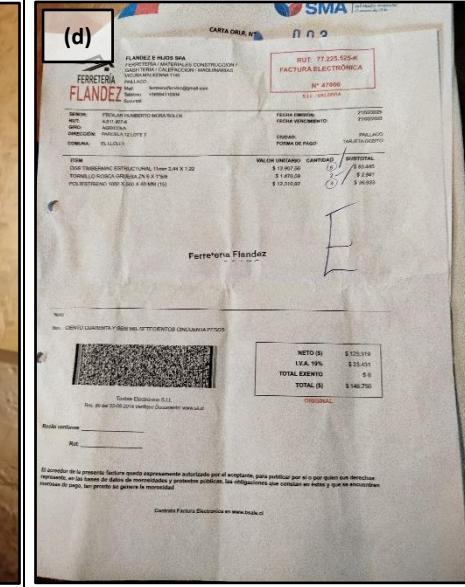
Registros																																			
(a)

En respuesta a la carta de advertencia, el titular con fecha 28 de febrero de 2025, hizo envío de un correo electrónico a esta oficina de la SMA, señalando que implementó medidas para mitigar los ruidos, además de presentar registros fotográficos de su implementación y factura de la compra de materiales (ver **Registro 1**). De acuerdo con los registros fotográficos del titular, se implementó un cierre acústico con planchas de OSB, Poliestireno (plumavit) y Poliuretano expansivo en la salida de la tubería, como se observa en los siguientes registros:

<p>Registro 1 Fuente: Antecedentes provistos por el denunciado en respuesta a carta de advertencia (Anexo 4).</p> <p>Descripción del medio de prueba: (a) registro del lugar donde se encuentra la bomba, sin aplicación de medidas de control de ruido; (b) y (c) registros que denotan la aplicación de medidas de control de ruido, como es la implementación de plantas de OSB, Plumavit (Poliestireno) y Poliuretano expansivo; (d) Factura de la compra de materiales.</p>																																			
<p>Con base en las mediciones realizadas, se obtienen los siguientes resultados:</p>																																			
<p><i>Tabla 2. Resultados mediciones.</i></p>

<p>Cabe destacar que, aún cuando se verifique el cumplimiento normativo, el titular implementó mejoras para controlar y mitigar las emisiones acústicas generadas por la bomba, fuente que fue identificada y descrita como la causante de los ruidos molestos denunciados.</p>	Receptor	Fecha	Zona DS N°38	Periodo	N°1 - 1	19-02-2025	Zona Rural	Diurno	N°1 - 2	19-02-2025	Zona Rural	Diurno
Receptor	Fecha	Zona DS N°38	Periodo											
N°1 - 1	19-02-2025	Zona Rural	Diurno											
N°1 - 2	19-02-2025	Zona Rural	Diurno
