INFORME TÉCNICO DE FISCALIZACIÓN AMBIENTAL

PANTALLA PUBLICITARIA BELLAVISTA ESQUINA AV. ESPAÑA

DFZ-2025-1666-XII-NE

ABRIL 2025

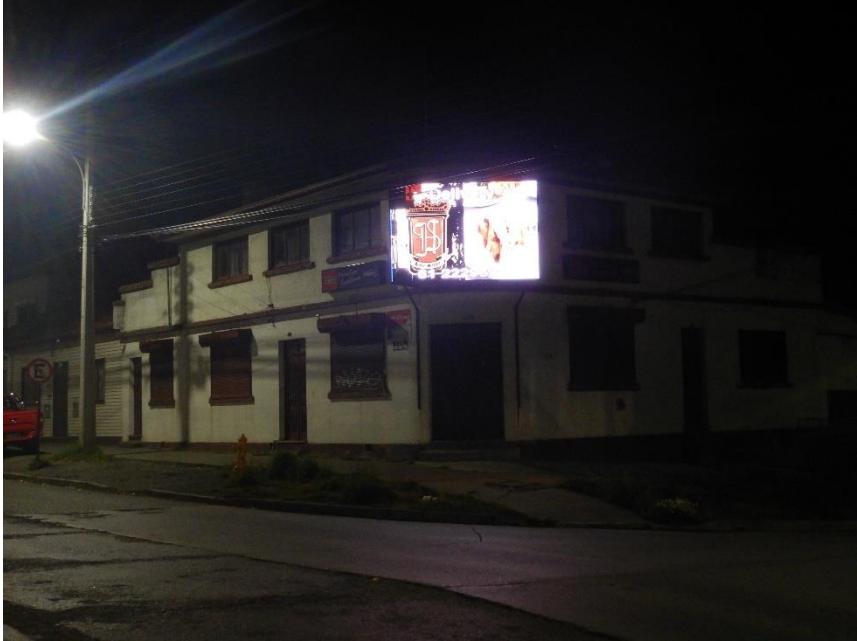
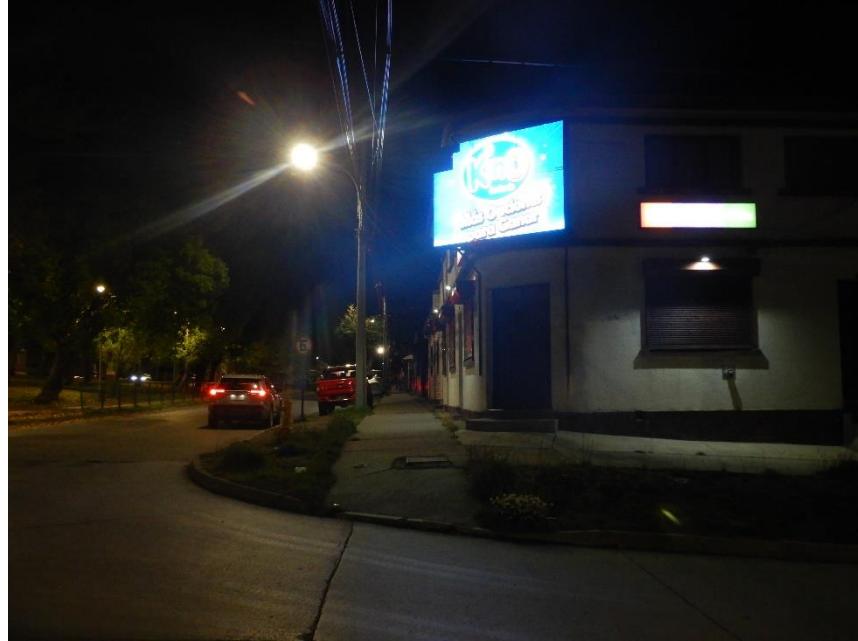
Número de hecho constatado: 1	Estación N°: 1
Documentación Revisada: ID 1.	
Exigencia (s): Artículo 8, D.S. MMA N°1/2022 Límites para alumbrado publicitario [...] Adicionalmente, todos los avisos y letreros luminosos e iluminados deberán ser apagados a partir de las 00:00 horas y hasta las 07:00 horas. Se encontrarán exentas de la restricción horaria los avisos y letreros luminosos e iluminados que entreguen información asociada a la ubicación de estaciones de servicio y a sus paletas de precios.	
Hecho (s): a. Durante las actividades de inspección efectuadas desde la vía pública durante la madrugada del día 30/03/25, se constató en dos oportunidades, tanto a las 00:39 Hrs., como posteriormente a las 02:10 Hrs. que el letrero publicitario luminoso (pantalla) ubicado en la intersección de las calles Bellavista y Av. España de la ciudad de Punta Arenas, se encontraba encendido (Ver Fotografías 1 y 2).

Fotografía 1.	Fecha: 30-03-2025		Fotografía 2.	Fecha: 30-03-2025	
Coordenadas UTM DATUM WGS84 HUSO 19	Norte: 4.107.445	Este: 371.645	Coordenadas DATUM WGS84 HUSO 19	Norte: 4.107.448	Este: 371.662
Descripción del medio de prueba: Vista general de letrero publicitario luminoso (pantalla) ubicado en la intersección de las calles Bellavista y Av. España, el cual se encontraba encendido a las 00:39 Hrs.			Descripción del medio de prueba: Vista general de letrero publicitario luminoso (pantalla) ubicado en la intersección de las calles Bellavista y Av. España, el cual se encontraba encendido a las 02:10 Hrs.

- b. Del examen de información de la documentación revisada, es posible indicar que como medida para dar cumplimiento al artículo 8 del D.S. MMA N°1/2022, el titular informó en su carta de fecha 08/04/25 que modificó la programación del funcionamiento del letrero publicitario luminoso (pantalla), fijando por tanto su encendido a las 07:00 Hrs. y su apagado a las 23:59 Hrs.
- Adicionalmente, a través del mismo documento antes descrito el titular adjuntó imágenes que dan cuenta de la reprogramación efectuada, así como también del encendido y apagado del dispositivo mencionado entre los días 04/04/25 y 05/04/25, conforme a los nuevos horarios definidos para dar cumplimiento a la normativa vigente (Ver **Fotografías 3, 4 y 5**).

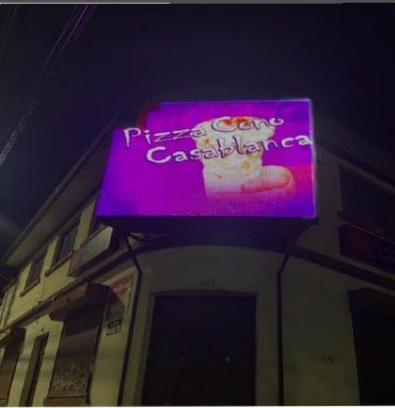
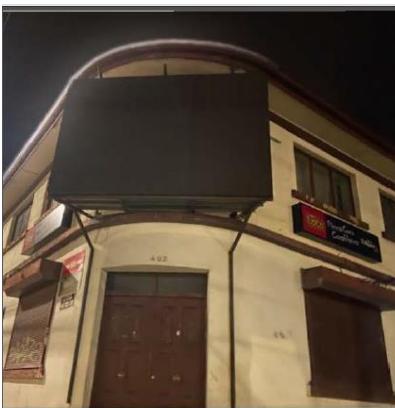
Fotografía 4.	Fecha: 04-04-2025	Fotografía 5.
Coordenadas UTM DATUM --- HUSO --	Norte: --- Este: ---	Coordenadas DATUM --- HUSO --
Descripción del medio de prueba: Imagen de letrero publicitario luminoso (pantalla) ubicado en la intersección de las calles Bellavista y Av. España encendido a las 23:55 Hrs. del día 04/04/25.		Descripción del medio de prueba: Imagen de letrero publicitario luminoso (pantalla) ubicado en la intersección de las calles Bellavista y Av. España apagado a las 00:00 Hrs. del día 05/04/25.
