INFORME TÉCNICO DE FISCALIZACIÓN AMBIENTAL

MONSEÑOR EYZAGUIRRE – ÑUÑOA

DFZ-2025-2748-XIII-RCA

ABRIL 2025

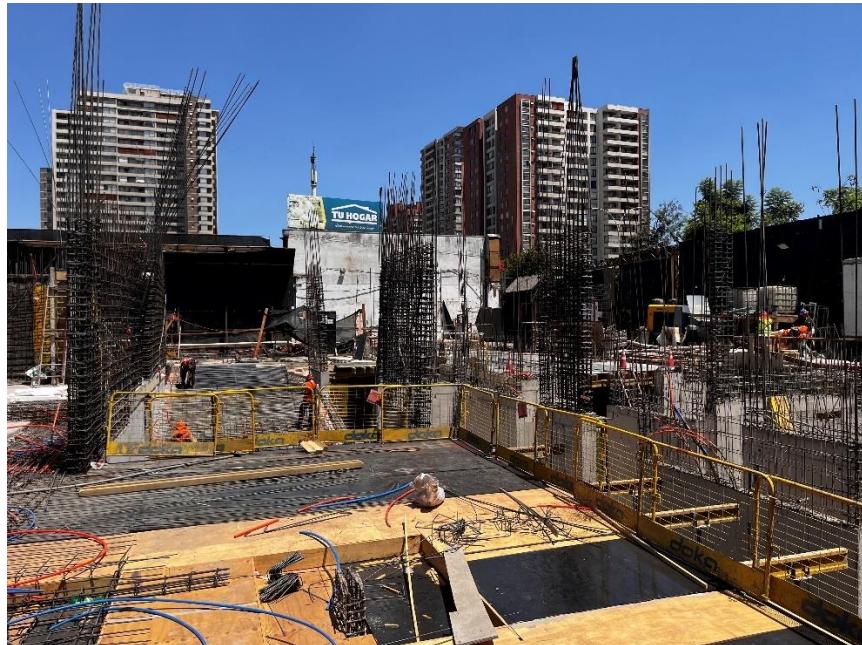
Fotografía 1.

- a. De la visita de inspección del día 16 de enero de 2025 (Anexo 1), se constató que el proyecto “Monseñor Eyzaguirre”, se encuentra en etapa de construcción, más específicamente con faena en el primer piso y finalización de la entrada de estacionamientos subterráneos (Fotografía 1).

Vista de faena, sector de acceso a estacionamientos subterráneos.

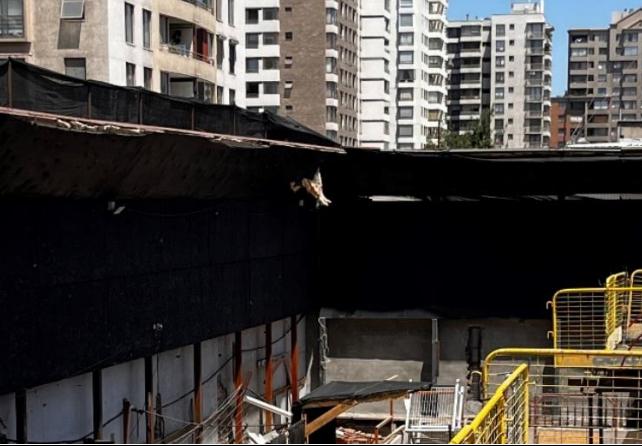
1. **Cierres perimetrales:** Se observó la implementación de un cierre perimetral (Fotografía 2) de material OSB, con cumbre o voladizo del mismo material, que además contaba con aislante acústico de relleno, en algunas partes visible por fisuras en el voladizo (Fotografía 3). El cierre perimetral está construido como tal, en los deslindes poniente, sur y oriente del predio del proyecto. Si bien en la RCA se señala que los deslindes sur y oriente el cierre debe ser de 6 m y el deslinde poniente de 4,8 m, se constató que la altura de los cierres en los costados mencionados es equivalente. El resto del cierre perimetral que enfrenta Av. Irarrázaval está compuesto por material metálico hacia el exterior y recubrimiento con OSB por el interior, sin cumbre. La altura corresponde a lo comprometido en la RCA.

Fotografía 3.		Fecha: 16 de enero de 2025		Fotografía 4.		
Coordenadas UTM DATUM WGS84 HUSO 19S		Norte: 6.297.212 m.	Este: 349.966 m.	Coordenadas UTM DATUM WGS84 HUSO 19S	Norte: 6.297.248 m.	
Descripción del medio de prueba: Vista de material de relleno de cumbreñas acústicas perimetrales a través de fisura.			Descripción del medio de prueba: Vista a faena actual, construcción de losa entre primer y segundo nivel del proyecto.

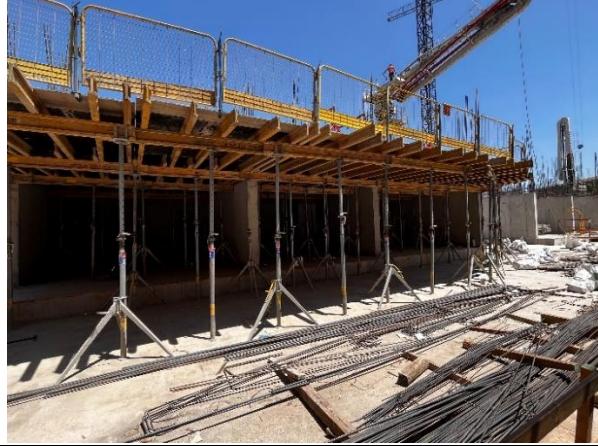
2. **Cierre de vanos:** De acuerdo con lo consignado en la RCA del proyecto, el cierre de vanos se aplicará para trabajos en altura que confinen el ruido al interior de obra gruesa ya construida. Bajo esa definición, y lo constatado en terreno, la medida aún no es aplicable a la etapa actual del proyecto, dado que se está trabajando en la losa entre la primera y segunda planta de la obra gruesa (Fotografía 4).

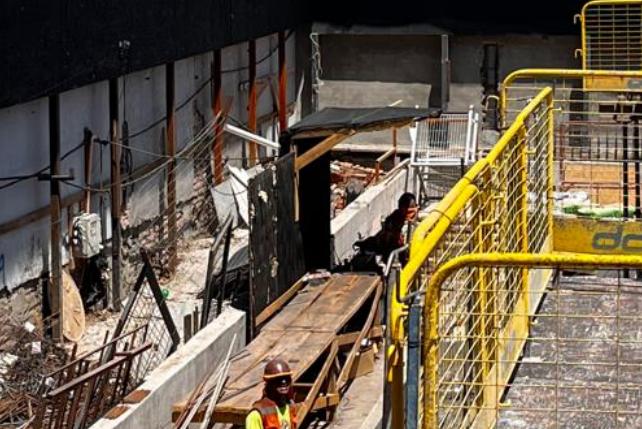
3. **Pantallas acústicas en losa de avance:** Respecto a esta medida, al estar el proyecto en fase de construcción de las plantas inferiores, no se encuentra implementada como tal. Sin perjuicio de lo anterior, se constató en fiscalización ambiental la utilización de biombo acústicos, cuya materialidad es similar a la del cierre perimetral, con material OSB y relleno con aislante acústico, y están dispuestos en dirección hacia los receptores más próximos a la faena (Fotografía 5), en un sector donde se realizan tareas ruidosas específicas. El titular indicó, respecto a labores ruidosas, que existen procedimientos que no se realizan físicamente en la obra, sino de manera previa, como corte de fierros, los cuales se traen cortados y listos para uso, lo que se constató en la fiscalización (Fotografía 6).

Fotografía 5.		Fecha: 16 de enero de 2025		Fotografía 6.		
Coordenadas UTM DATUM WGS84 HUSO 19S		Norte: 6.297.212 m.	Este: 349.966 m.	Coordenadas UTM DATUM WGS84 HUSO 19S	Norte: 6.297.264 m.	
Descripción del medio de prueba: Pantalla acústica.			Descripción del medio de prueba: Presencia de fierros almacenados en losa de avance, dispuestos para uso inmediato.
