## INFORME TÉCNICO DE FISCALIZACIÓN AMBIENTAL

Programa de Cumplimiento

HOTEL VILLA DEL RÍO

DFZ-2025-169-XIV-PC

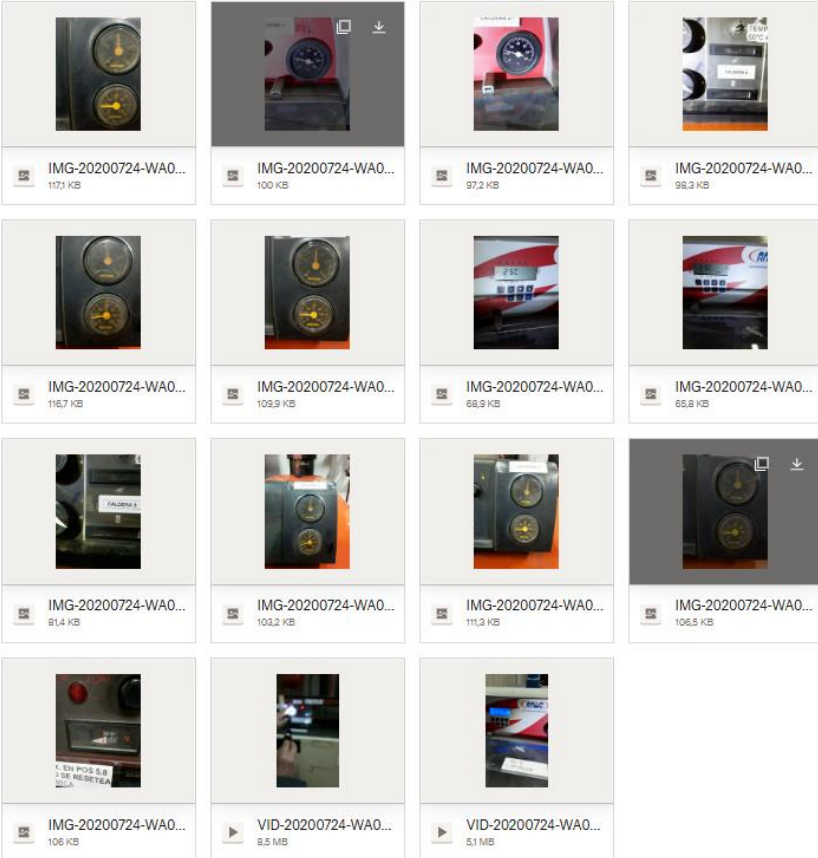
<p>REGISTRO CALDERAS PREEMERGENCIAAMBIENTAL / 23 JULIO 2020 / 06.00 HRS (24 JULIO 2020)</p>

<p>Grid of 15 images showing boiler components and gauges. The images are arranged in a 4x4 grid with the last cell empty. Each image is labeled with a filename like 'IMG-20200724-WA0...' and a file size.</p>

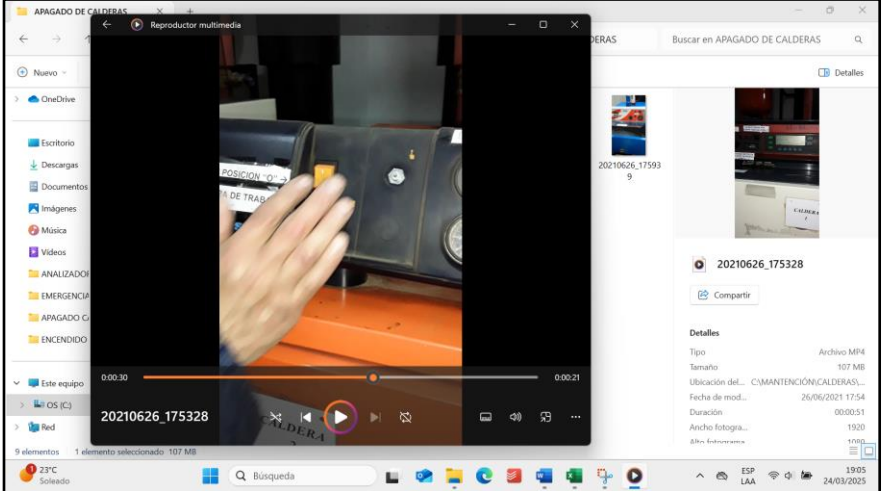
<p>Screenshot of a video player showing a hand operating a boiler control panel. The video is titled '20210626_175328' and has a duration of 0:00:21. The player interface includes a progress bar, play/pause button, and volume controls.</p>
<p><b>Registro 1</b></p> <p><b>Fuente:</b> Antecedente provisto por el titular, mediante correo electrónico a la Oficina Regional de la Superintendencia del Medio Ambiente (Anexo 5).</p> <p><b>Descripción del medio de prueba:</b> registro del apagado de calderas por vigencia de episodio crítico de Preemergencia con fecha 23 de julio de 2020.</p>	<p><b>Registro 2</b></p> <p><b>Fuente:</b> Antecedente provisto por el titular en respuesta a requerimiento de información (ID 14; Anexo 4).</p> <p><b>Descripción del medio de prueba:</b> registro del apagado de caldera de fecha por vigencia de episodio crítico de preemergencia de fecha 18 de junio de 2021, a las 17:54 hrs.</p>

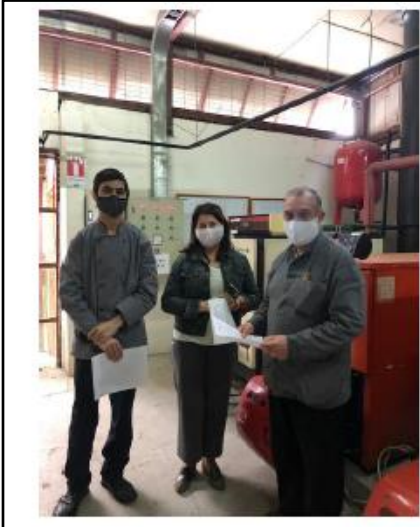
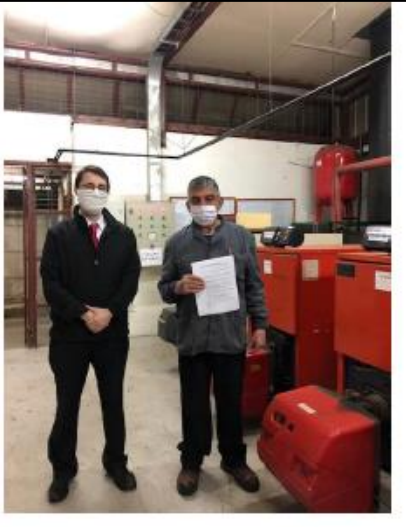
<p><b>Registro 3</b> Fuente: Antecedente provisto por el titular, adjunto al reporte final cargado en SPDC (ID 3; Anexo 2).</p> <p><b>Descripción del medio de prueba:</b> Registro de uno de los certificados presentados por el titular, que da cuenta que el personal recibió la capacitación del protocolo de paralización de calderas durante la vigencia de un episodio crítico de Preemergencia y Emergencia.</p>	<p><b>Registro 4</b> Fuente: Antecedente provisto por el titular, adjunto al reporte final cargado en SPDC (ID 4; Anexo 2).</p> <p><b>Descripción del medio de prueba:</b> Registro de los asistentes a la capacitación del protocolo de paralización de calderas durante la vigencia de un episodio crítico de Preemergencia y Emergencia. Los registros no poseen fecha.</p>

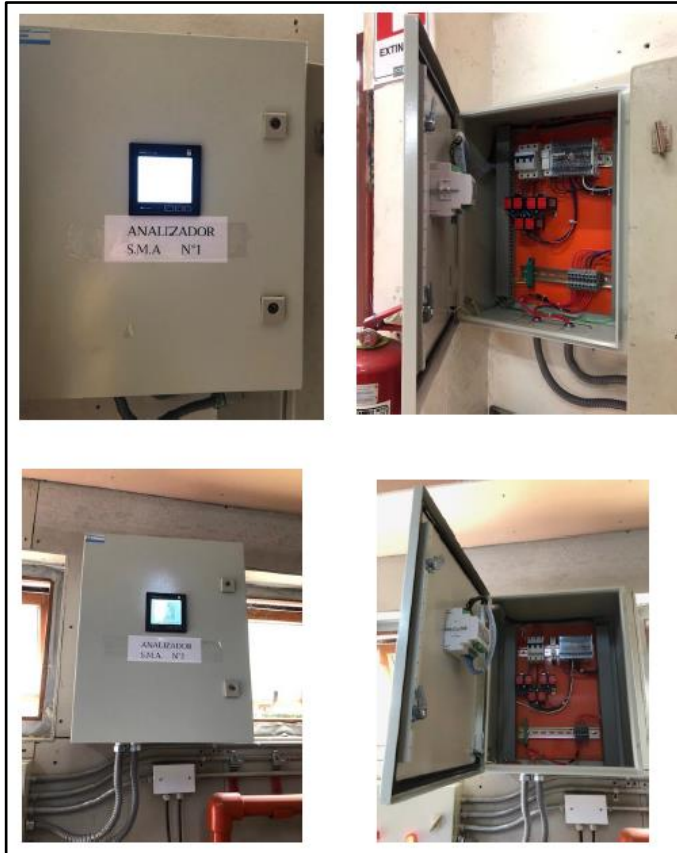
ITEM	VALOR UNITARIO	CANTIDAD	SUBTOTAL
SUMINISTRO E INSTALACIÓN TABLERO DE DISTRIBUCIÓN CON ANALIZADOR DE RED MODELO LM1360 MARCA RISH EN ÁREA 1	\$ 642.800	1	\$ 642.800
SUMINISTRO E INSTALACIÓN TABLERO DE DISTRIBUCIÓN CON ANALIZADOR DE RED MODELO LM1360 MARCA RISH EN ÁREA 2	\$ 642.800	1	\$ 642.800

<b>Registro 5</b>	<b>Fuente:</b> Antecedente provisto por el titular, adjunto al reporte final cargado en SPDC (ID 6; Anexo 2).	<b>Registro 6</b>	<b>Fuente:</b> Antecedente provisto por el titular, adjunto al reporte final cargado en SPDC (ID 6; Anexo 2).
<b>Descripción del medio de prueba:</b> Registro fotográficos de los equipos analizadores de red y registros de parámetros eléctricos y de cortes de suministro de energía de la marca RISH, instalados en el área 1 y 2 del hotel.		<b>Descripción del medio de prueba:</b> Factura del pago por el servicio de suministro e instalación de los equipos analizadores de red y registros de parámetros eléctricos y de cortes de suministro de energía de la marca RISH.
