INFORME TÉCNICO DE FISCALIZACIÓN AMBIENTAL

PLAZA COMERCIO 2

DFZ-2023-1208-III-NE

MARZO 2023

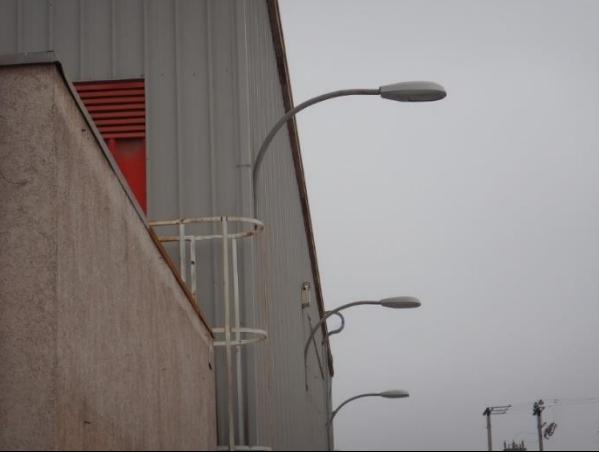
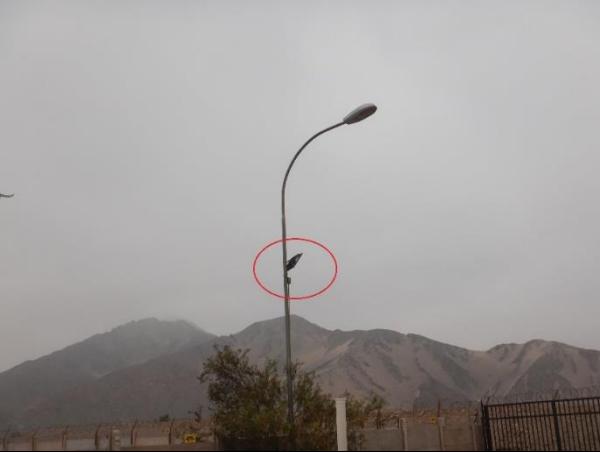
Fotografía 1.	Fecha: 29.03.2023		Fotografía 2.	Fecha: 29.03.2023	
Coordenadas UTM DATUM WGS84 HUSO 19s	Norte: 365219.65	Este: 6974642.68	Coordenadas UTM DATUM WGS84 HUSO 19s	Norte: 6974482.24	Este: 365128.26
Descripción del medio de prueba: Sector Norte, luminaria de Sodio.			Descripción del medio de prueba: Sector Este, luminaria de Sodio y luminaria tipo led.

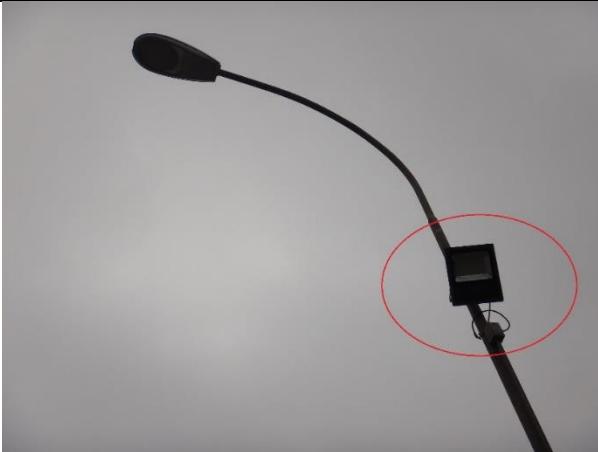
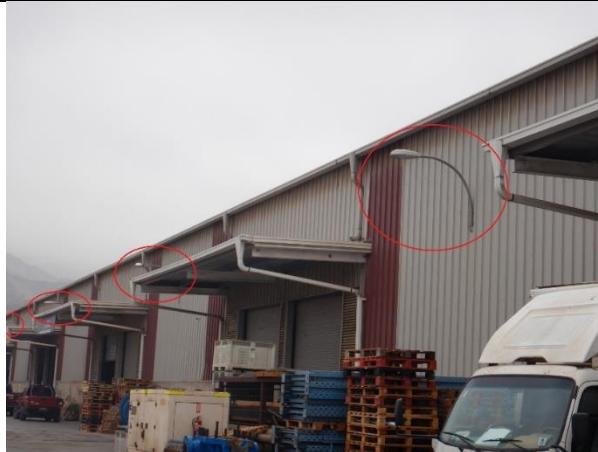
Fotografía 3.		Fecha: 29.03.2023		Fotografía 4.	
Coordenadas UTM DATUM WGS84 HUSO 19s		Norte: 6974482.24 Este: 365128.26		Coordenadas UTM DATUM WGS84 HUSO 19s	
Descripción del medio de prueba: Sector Este, luminaria de Sodio y luminaria tipo led.			Descripción del medio de prueba: Sector Oeste, luminaria de Sodio.

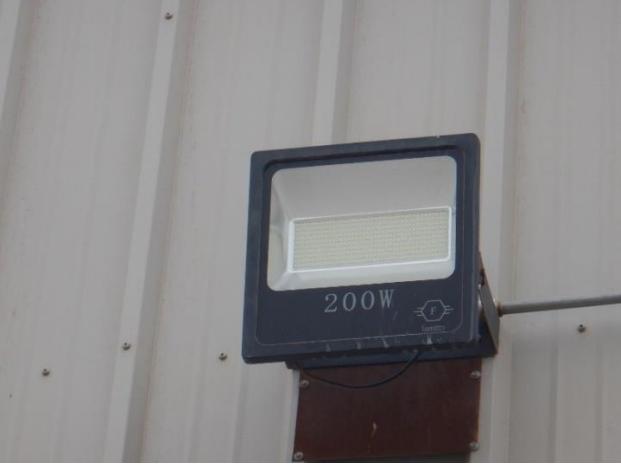
Norte: 6974511.00 Este: 365116.71 Sector Sur, luminaria tipo led.

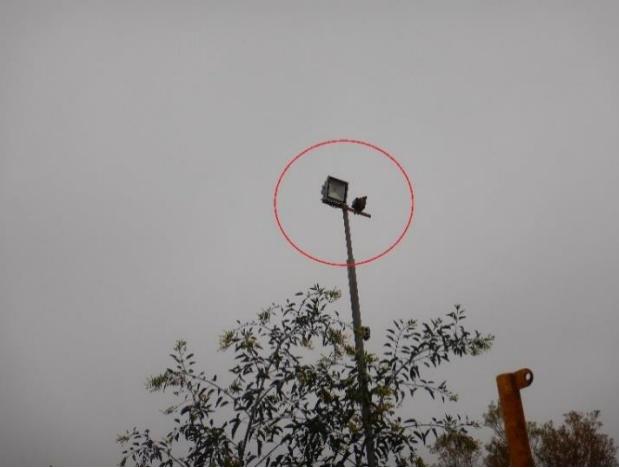
Norte: 6974535.26 Este: 365081.73 Sector Sur, luminaria tipo led.
