Superintendencia del Medio Ambiente
Gobierno de Chile

**INFORME TÉCNICO DE FISCALIZACIÓN AMBIENTAL
PINTURAS TRICOLOR S.A. SECTOR EL SALTO VIÑA DEL MAR.**

DFZ-2025-68-V-RCA

ENERO 2025

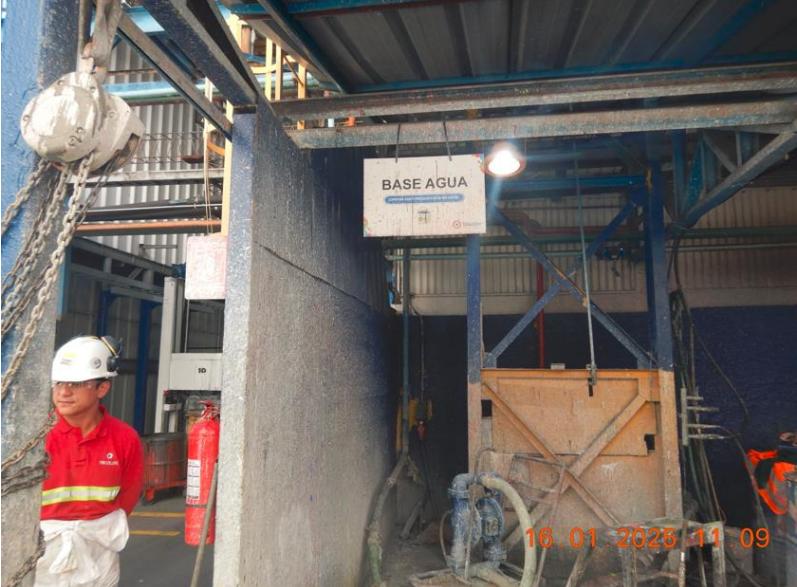
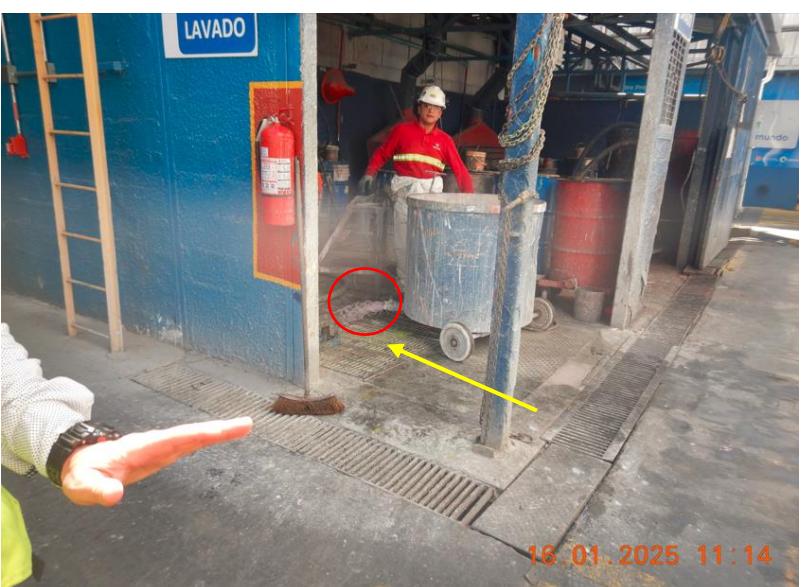
Registros			
Fotografía 1.	Fecha: 16-01-2025	Fotografía 2.	Fecha: 16-01-2025

Hecho (s): a. En la inspección ambiental de fecha 16 de enero de 2025 (Anexo 1), se constató que la instalación industrial se encuentra operativa, y que cuenta con una planta de RILes para procesar los efluentes acuosos que provienen de los procesos de lavados de las pinturas. Al respecto, se verificó que el sistema de tratamiento se compone de las siguientes etapas: Separación de sólidos gruesos, ecualización, ajuste de pH, coagulación-flocculación, sedimentación y deshidratado de lodos (Fotografía 1 a 6). Durante el recorrido, no se observaron fugas, derrames, desperfectos o fallas en la planta de RILes. De lo anterior, se concluye que el regulado implementó las diferentes etapas del sistema de tratamiento de RILes consideradas en la RCA N° 71/1998.

Coordenadas UTM DATUM WGS84 HUSO 19 Norte: 6.340.873 m S Este: 265.020 m E

Coordenadas DATUM WGS84 HUSO 19 Norte: 6.340.873 m S Este: 265.020 m E
Descripción del medio de prueba: En el círculo rojo se observa la zona de descarga de RILes acuosos al sistema de tratamiento. La flecha amarilla corresponde a la etapa de separación de sólidos gruesos mediante rejilla.

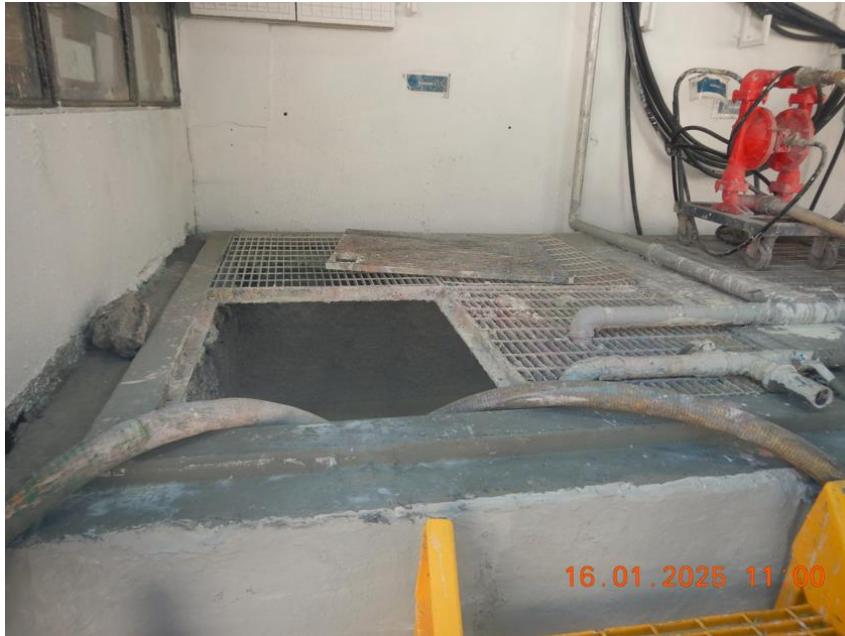
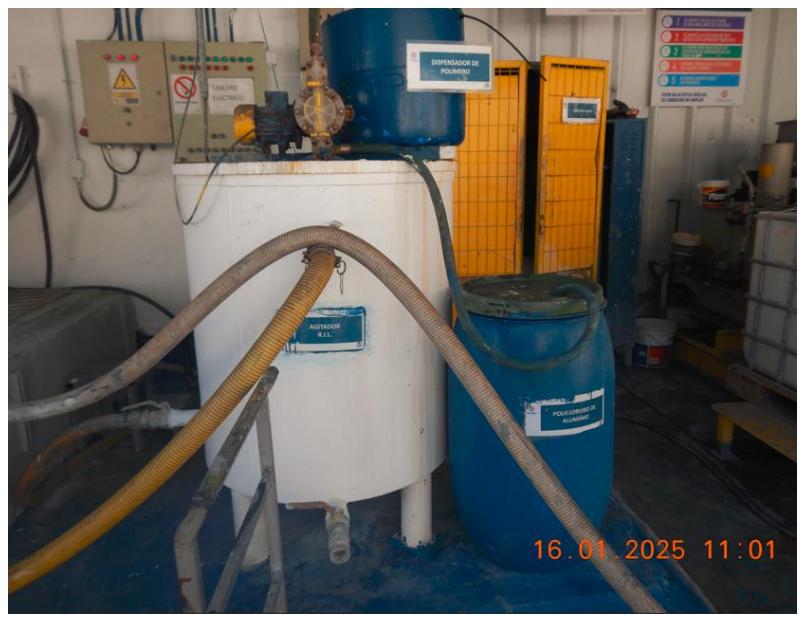
Fotografía 3. Coordenadas UTM DATUM WGS84 HUSO 19 Norte: 6.340.893 m S Este: 265.033 m E Descripción del medio de prueba: Estanque ecualizador de la planta de tratamiento de RILes.	Fecha: 16-01-2025	Fotografía 4. Coordenadas DATUM WGS84 HUSO 19 Norte: 6.340.891 m S Este: 265.030 m E Descripción del medio de prueba: Estanques en donde se realiza el ajuste de pH de los RILes, y en donde se aplica el coagulante-flocculante.	Fecha: 16-01-2025

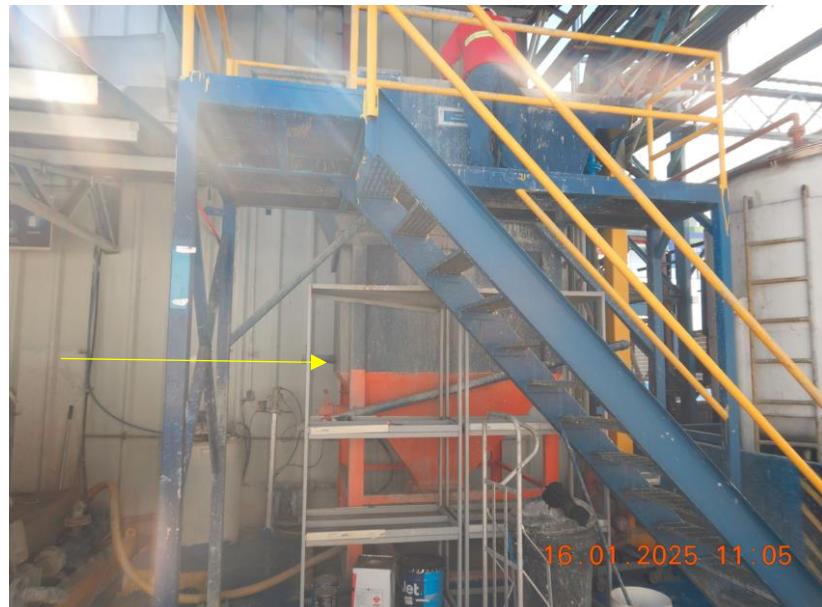
Fotografía 5.

Descripción del medio de prueba: Estanque sedimentador del sistema de tratamiento indicado por la flecha amarilla.

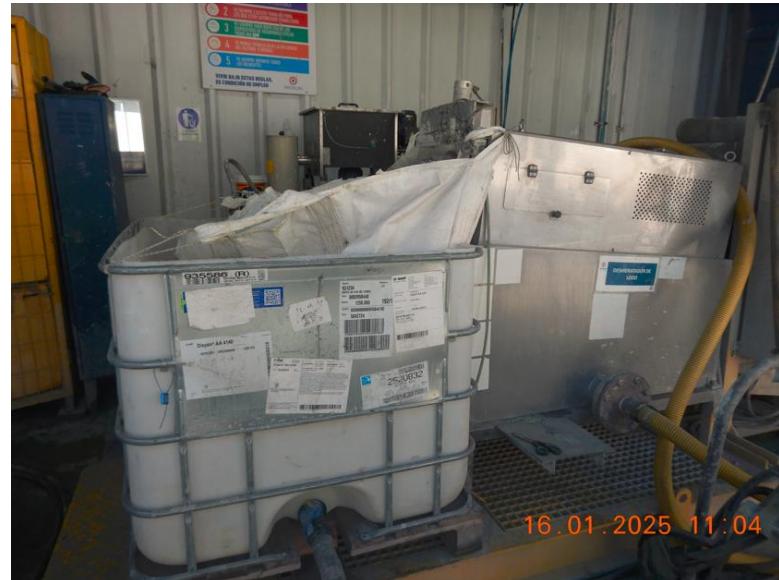
Fotografía 6.

Descripción del medio de prueba: Deshidratador de lodos que compone la planta de tratamiento de RILes.

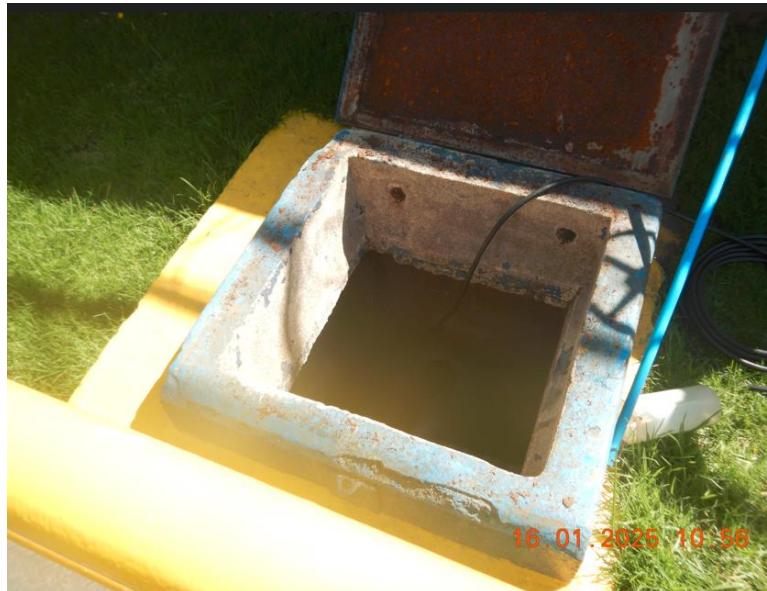
Fotografía 7.

Descripción del medio de prueba: Cámara de descarga de los RILes tratados al sistema de alcantarillado.

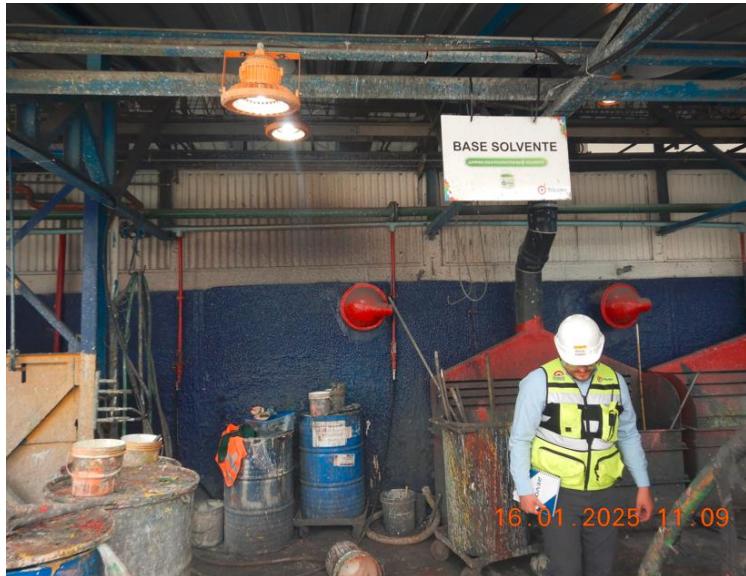
Fotografía 8.

Descripción del medio de prueba: Zona de acumulación de RILEs orgánicos (base solvente).

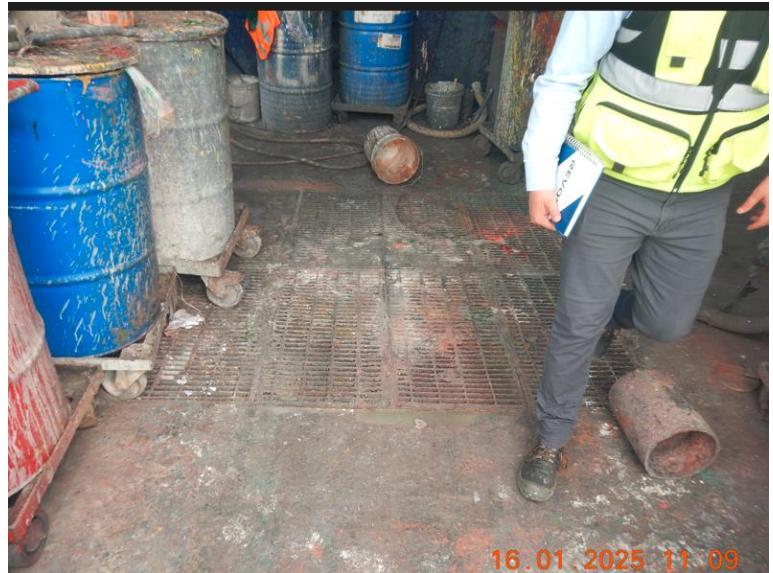
Fotografía 9.

<p>Hecho (s):</p> <ol style="list-style-type: none"> Durante la inspección ambiental se constató que los residuos líquidos que contienen solventes (RILES orgánicos) son segregados completamente de los RILES acuosos, y son acumulados en una cámara soterrada (Fotografía 8 y 9). Al respecto, el Sr. Almonte señaló que los RILES orgánicos no ingresan a la planta de RILES, y que son retirados y dispuestos por una empresa externa autorizada. Mediante el acta de inspección ambiental se requirió al titular acreditar para el año 2024 el retiro y zona de disposición final de los RILES orgánicos. Con fecha 24 de enero de 2025, mediante carta S/N°, el titular en respuesta al acta de inspección ambiental reportó las declaraciones de residuos peligrosos del año 2024 emitidas del portal del Sistema de Declaración y Seguimiento Electrónico de Residuos Peligrosos del Ministerio de Salud (SIDREP). Del examen de información de dicha documentación, se tienen los siguientes hechos relevantes:

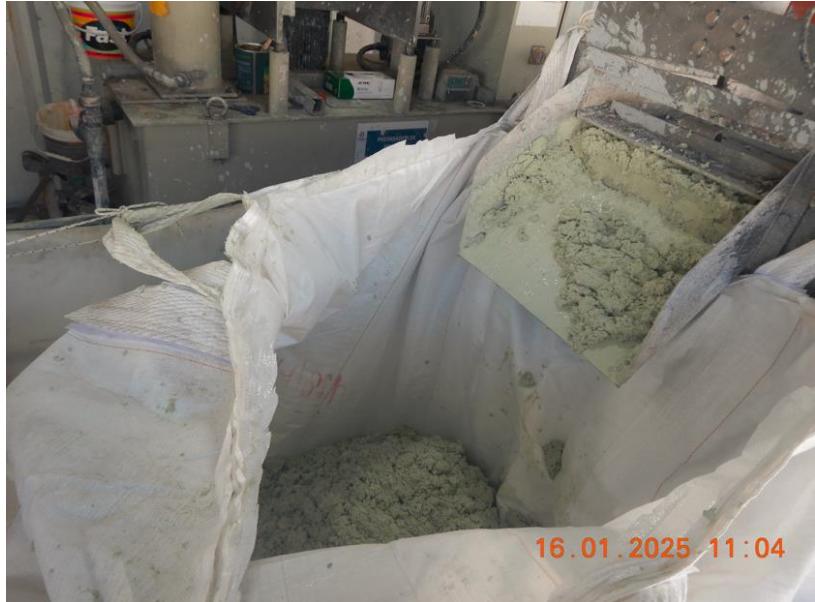
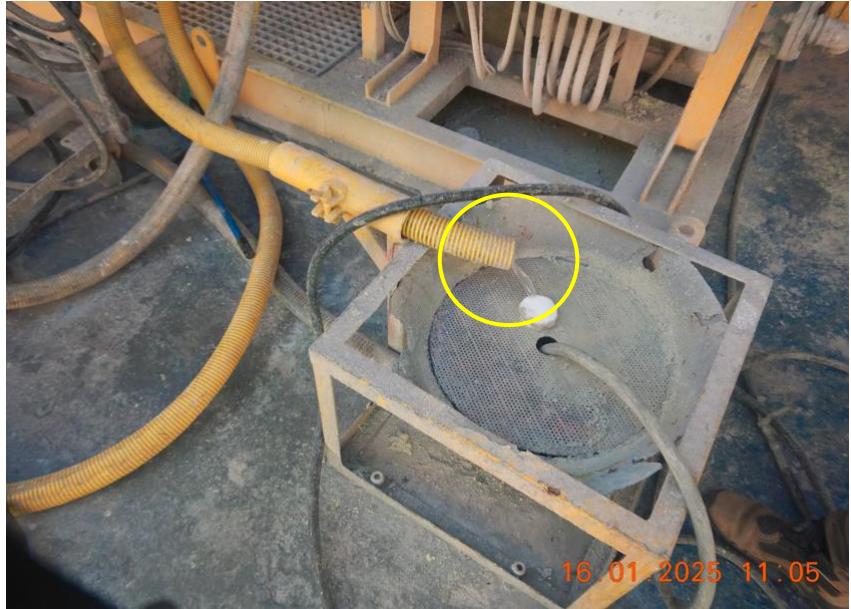
Fotografía 10.	Fecha: 16-01-2025	Fotografía 11.	Fecha: 16-01-2025
Coordenadas UTM DATUM WGS84 HUSO 19	Norte: 6.340.890 m S	Coordenadas DATUM WGS84 HUSO 19	Norte: 6.340.885 m S
Descripción del medio de prueba: Acopio de lodos a la salida del sistema de deshidratado de los mismos.		Descripción del medio de prueba: Residuos líquidos generados en el proceso de deshidratado de los lodos, los cuales al momento de la inspección ambiental son descargados al sistema de alcantarillado.

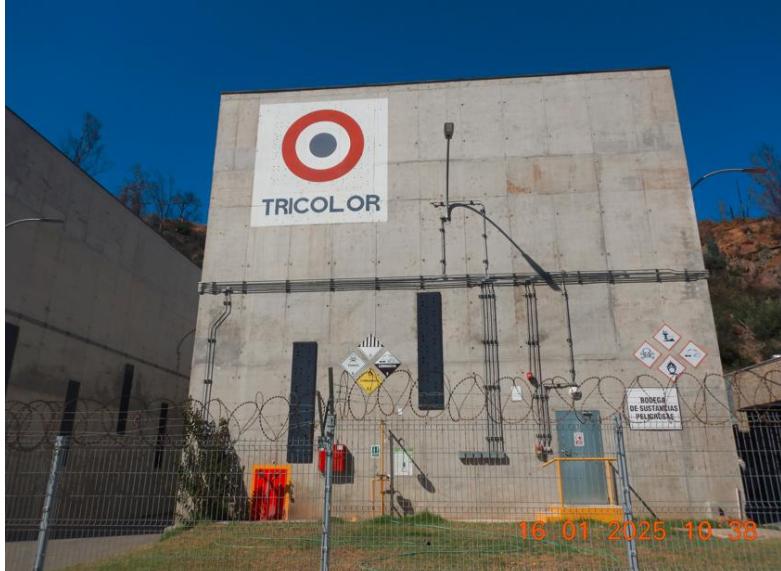
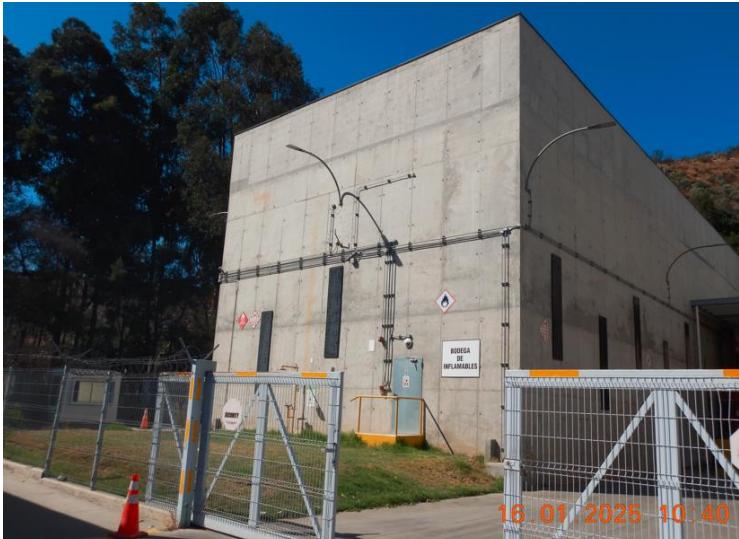
Fotografía 12.	Fecha: 16-01-2025	Fotografía 13.	Fecha: 16-01-2025
Coordenadas UTM DATUM WGS84 HUSO 19	Norte: 6.340.790 m S Este: 265.144 m E	Coordenadas DATUM WGS84 HUSO 19	Norte: 6.340.778 m S Este: 265.161 m E
Descripción del medio de prueba: Fachada exterior de la bodega de sustancias peligrosas, la cual cuenta con señalética informativa y de clasificación de las sustancias almacenadas.		Descripción del medio de prueba: Fachada exterior de la bodega de sustancias inflamables, la cual cuenta con señalética informativa y de clasificación de las sustancias almacenadas.

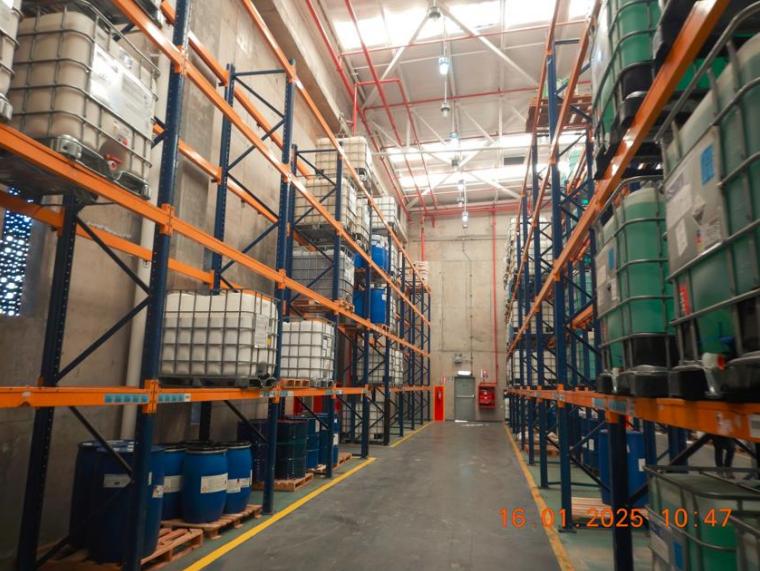
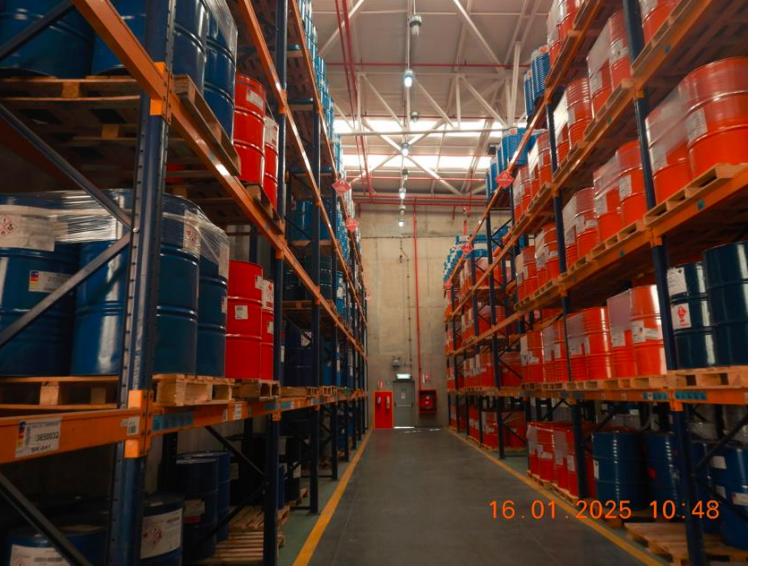
Registros			
Fotografía 14.	Fecha: 16-01-2025	Fotografía 15.	Fecha: 16-01-2025
Coordenadas UTM DATUM WGS84 HUSO 19 Norte: 6.340.790 m S Este: 265.144 m E Descripción del medio de prueba: Interior bodega de sustancias peligrosas, observándose disponibilidad de acopio al interior de las estanterías metálicas, y que los suelos corresponden a un radier de hormigón liso.		Coordenadas DATUM WGS84 HUSO 19 Norte: 6.340.778 m S Este: 265.161 m E Descripción del medio de prueba: Interior de bodega de sustancias inflamables, observándose disponibilidad de acopio al interior de las estanterías metálicas, y que los suelos corresponden a un radier de hormigón liso.

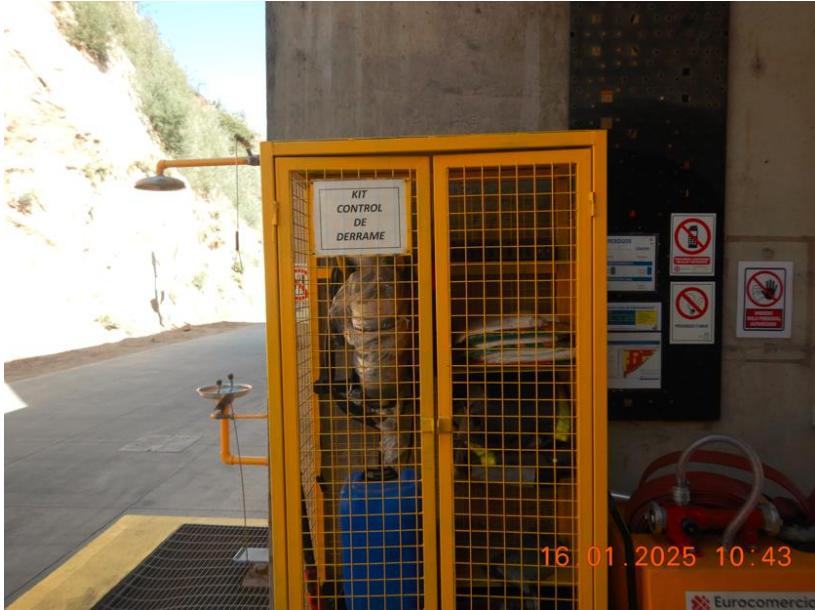
Fotografía 16.

Descripción del medio de prueba: Kit para el control de posibles derrames de la bodega de sustancias peligrosas.

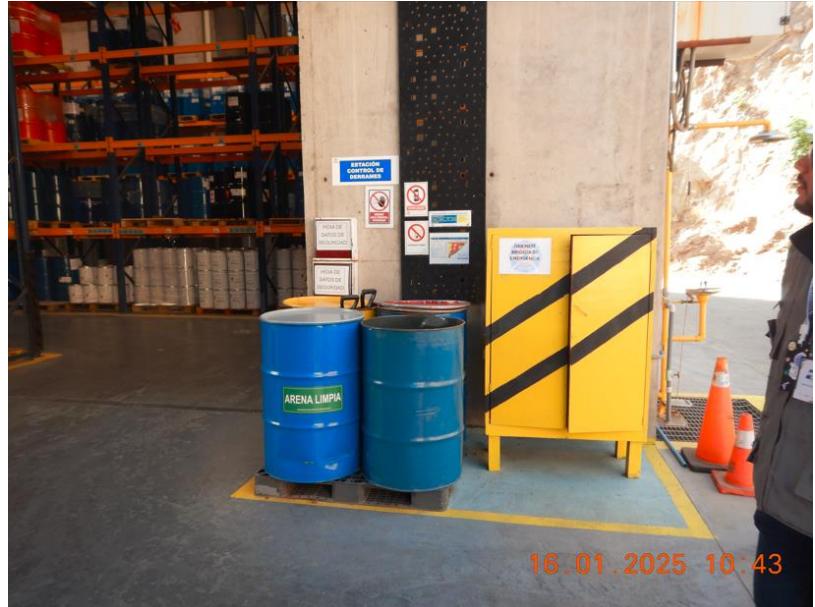
Fotografía 17.

Descripción del medio de prueba: Kit para el control de posibles derrames de la bodega de sustancias inflamables

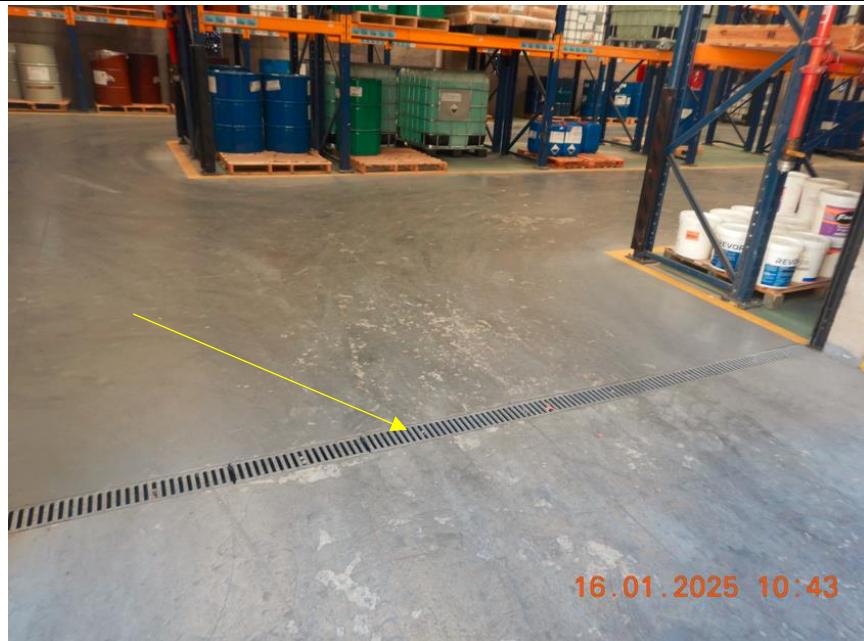
Fotografía 18.

Descripción del medio de prueba: Sistema de control para eventuales derrames de la bodega de sustancias peligrosas.

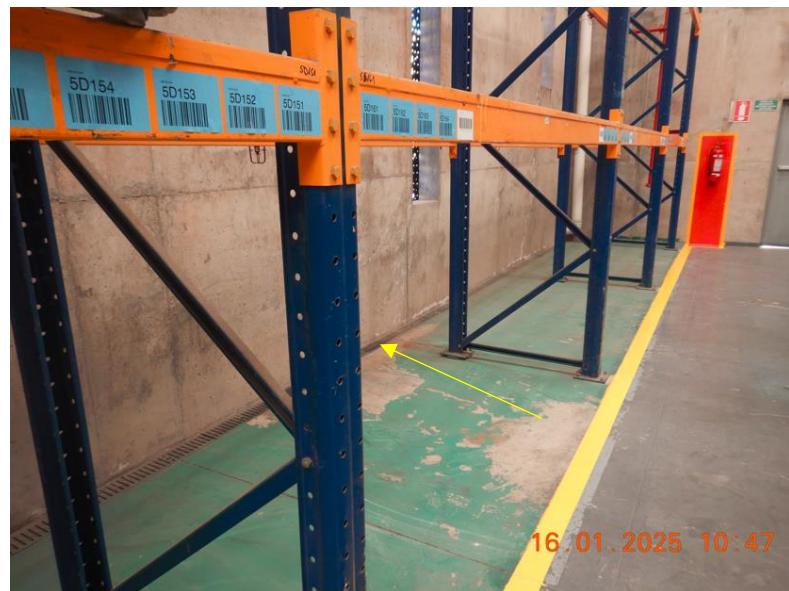
Fotografía 19.

Descripción del medio de prueba: Sistema de control para eventuales derrames de la bodega de sustancias inflamables.

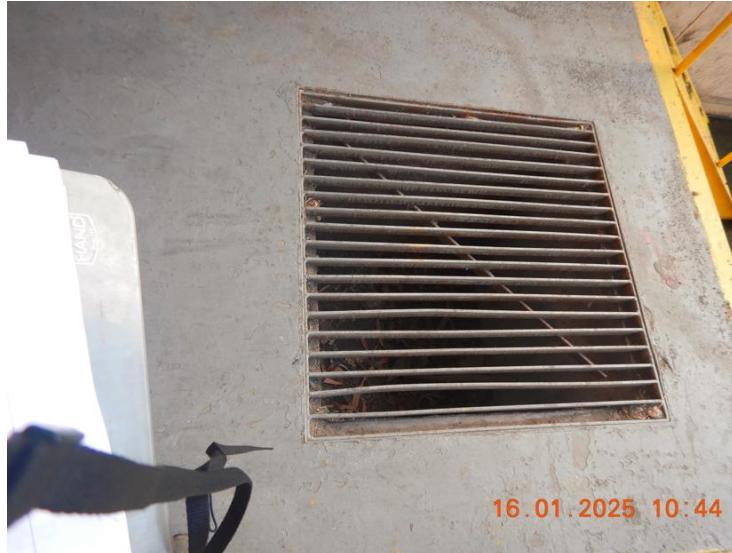
Fotografía 20.	Fecha: 16-01-2025	
Coordenadas UTM DATUM WGS84 HUSO 19	Norte: 6.340.776 m S	Este: 265.142 m E
Descripción del medio de prueba: Cámara de contención de derrames sin residuos en su interior al momento de la inspección ambiental.
