INFORME TÉCNICO DE FISCALIZACIÓN AMBIENTAL

PLANTA FOTOVOLTAICA RIVAZZURRA SOLAR

DFZ-2025-69-V-RCA

Junio 2025

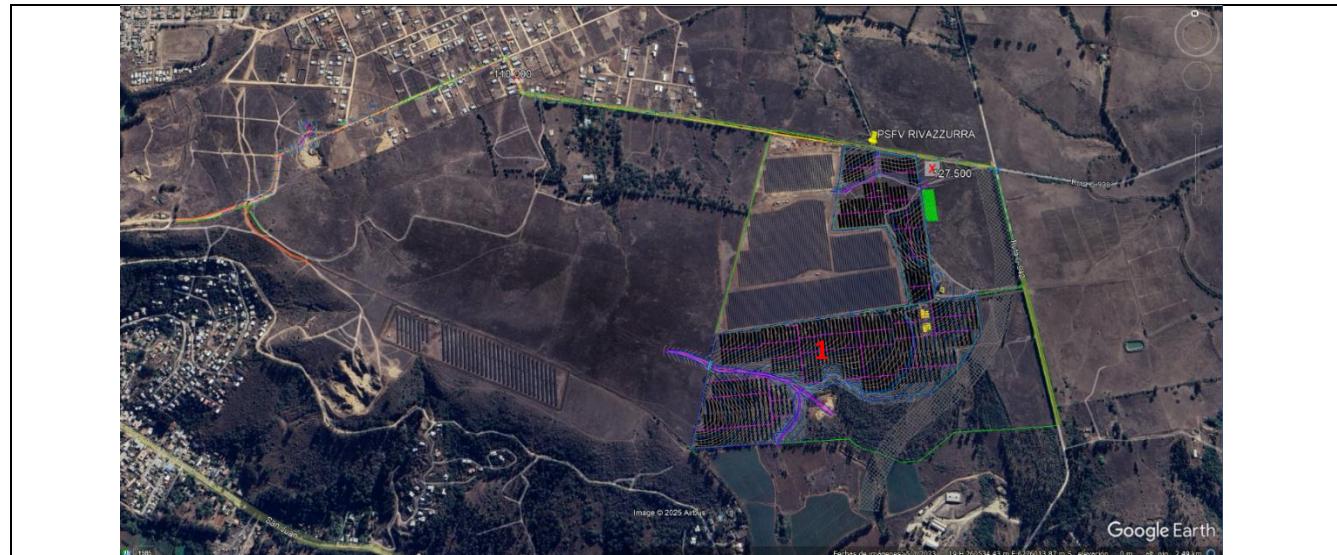
4.3.2 Esquema de recorrido

Nº de estación	Nombre/ Descripción de estación
1.	Punto medio del área de paneles.

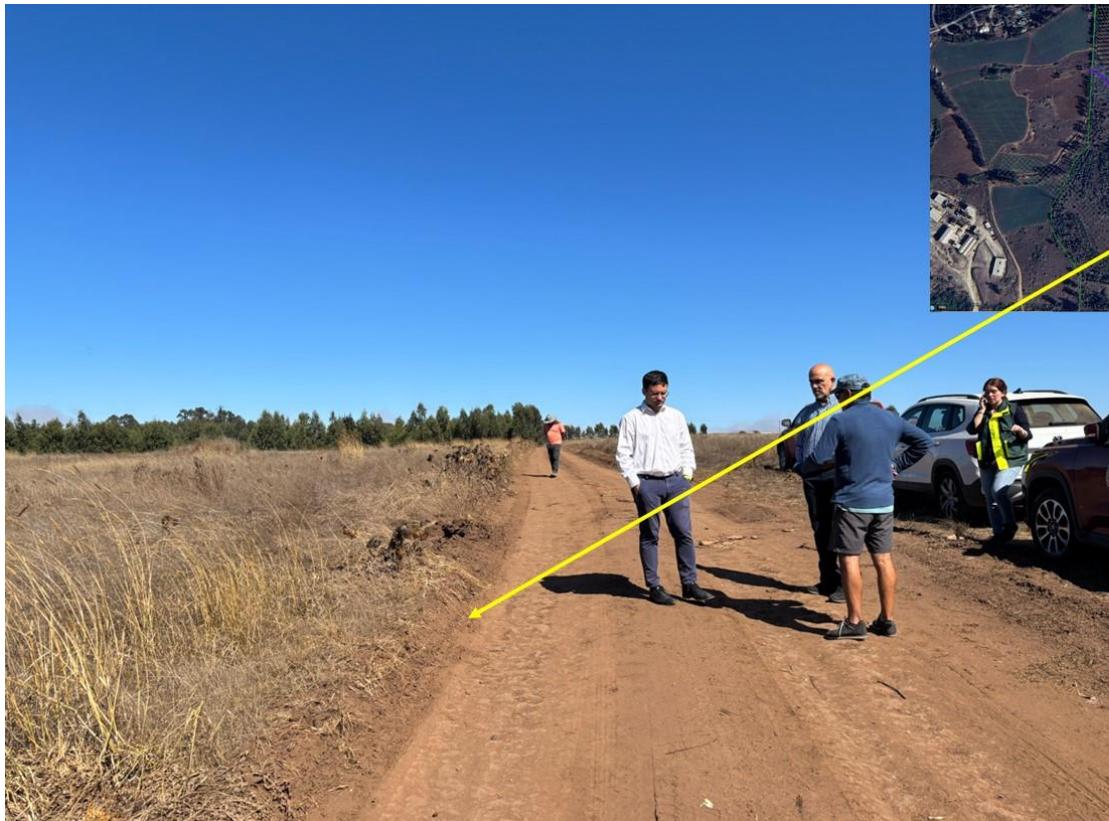
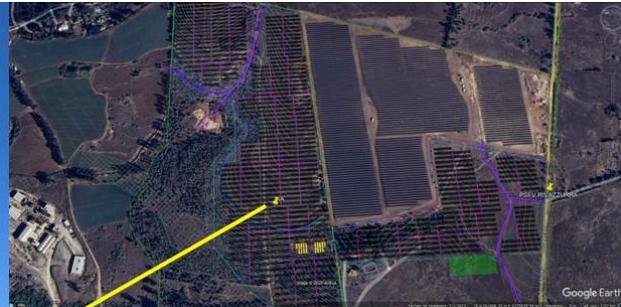
Fotografía N°1

Descripción del medio de prueba: Vista del área destinada a la construcción del proyecto, orientación sur a norte y que se observa con ausencia de intervenciones en vegetación y suelo asociadas a la implementación de las obras y acciones establecidas en la RCA para su construcción.

a. En el área destinada a la implementación del proyecto fotovoltaico, se constató ausencia de obras o acciones que den cuenta del inicio de la etapa de construcción. Fotografía N°1.

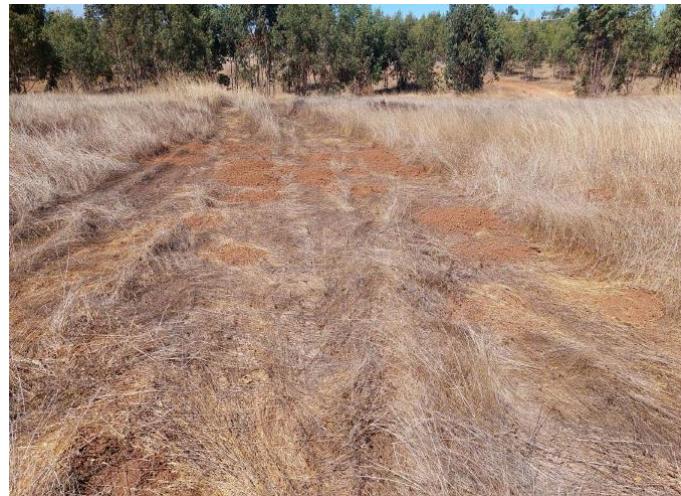
Fotografía N°2

b. Se constató la presencia de madrigueras activas en áreas diferentes a las descritas en la Línea de Base. Fotografías N°2 y N°3	
Examen de información:

Descripción de los medios de prueba: Vista general de área con presencia de curureras activas en área de paneles fotovoltaicos.

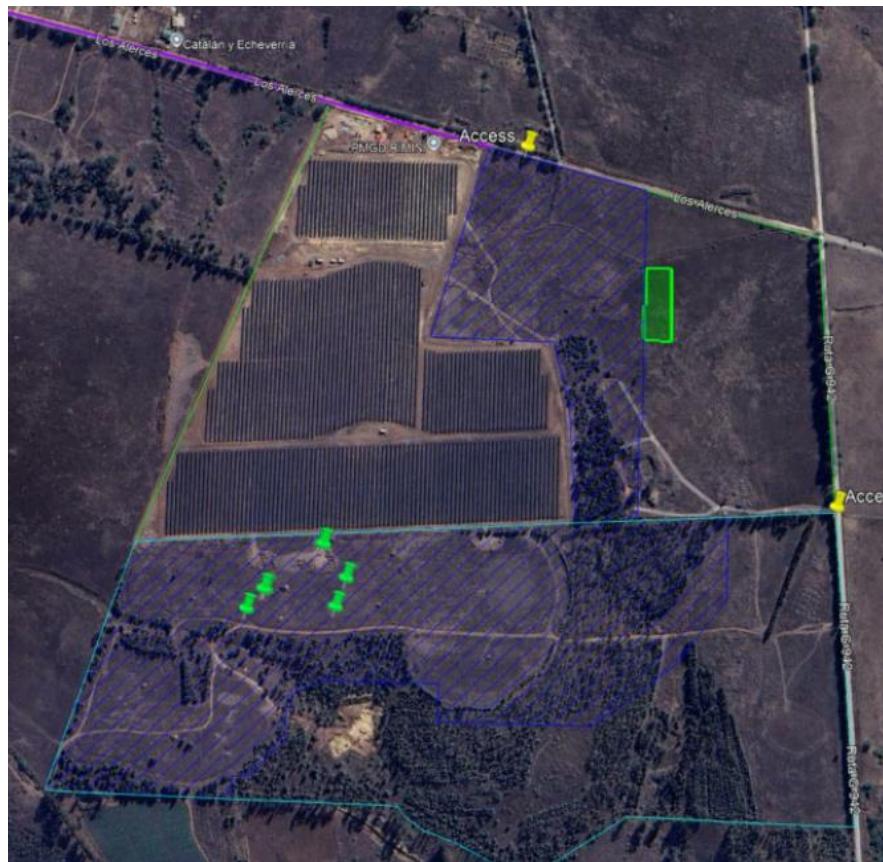
Imagen N°1

Descripción de los medios de prueba: Ubicación de madrigueras – área de influencia del proyecto.
Fuente: (Rivazzurra Solar carta s/Nº del 12 de marzo de 2025. Imagen ubicación madrigueras del día 04.03.2025)

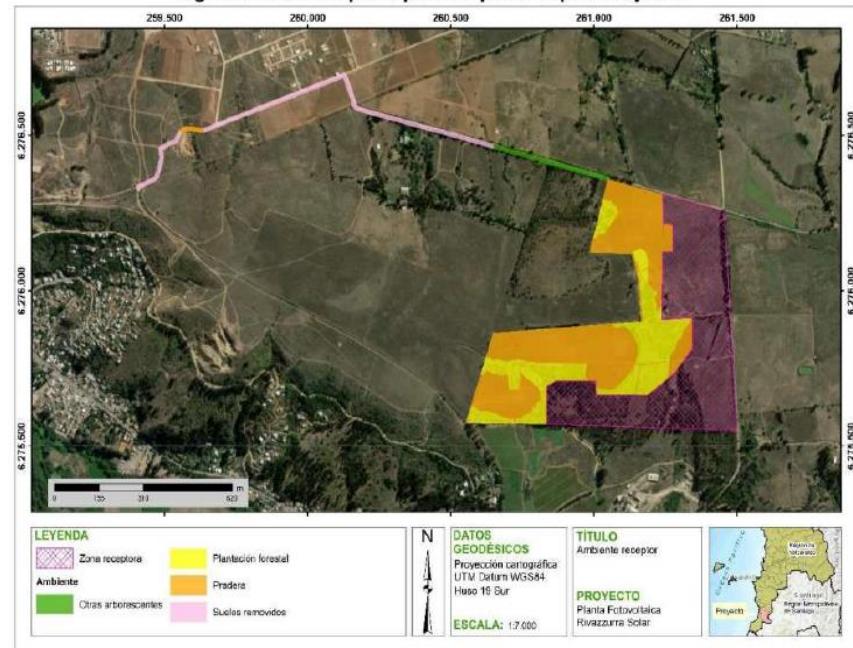
Imagen N°2

*Si bien el Proyecto al momento de la fiscalización ambiental está en una etapa previa a la construcción, es importante relevar que debido a que en el área visitada que corresponde al potrero agrícola ubicado en las Coordenadas WGS84, Huso 19; 6275825 S, se constató la presencia de madrigueras activas de cururos (*Spalacopus cyanus*), en una superficie observada de tres (3) hectáreas aproximadamente. Esta área, con pendiente simple, de menos de 10%, de exposición Sur-Oeste. El área corresponde a un potrero con actividad agrícola hasta hace tres años según lo reportó el propietario del predio en la fiscalización, información importante en la dinámica de poblamiento de la especie Cururo (*Spalacopus cyanus*), ya que, a menor actividad antrópica, es mayor el proceso de aumento de las colonias activas. Se solicitó en fiscalización al Titular que actualizara su línea de base y en su respuesta (Ordinario N°49/2025 SMA), declara en su parte conclusiva que: “... De la inspección realizada, se ha podido constatar que, si bien se ha registrado un desplazamiento de madrigueras de cururo identificadas inicialmente en el área de influencia del proyecto, estas continúan ubicándose dentro de la misma zona identificada en la evaluación ambiental original. ...”, y que éstas pudieran deberse a la actividad de construcción de la carretera ruta 66. Dicho análisis coincidente respecto del crecimiento y movimiento de las colonias debido a la actividad antrópica (menores faenas agrícolas, mayor ruido y vibraciones por parte de la construcción de la carretera), será importante al momento de la actividad de perturbación controlada propuesta por el Titular en el proceso de evaluación (Anexo 11-A de la DIA), ya que el área propuesta como receptora de la migración es precisamente en sentido sur-este (Figura 3 del Anexo 11-A de la DIA), mismo sentido en donde actualmente se construye el Proyecto Ruta 66.”. (Imagen N°2)*

Figura 3. Área receptora para desplazar especie objetivo

Descripción de los medios de prueba: Figura 3 del Anexo 11-A de la DIA, donde se propone área de destino de la perturbación controlada "Zona receptora".
Fuente: (SAG Ord. N°943/2025: Reporte Técnico).
