INFORME TÉCNICO DE FISCALIZACIÓN AMBIENTAL

LA ISLA TERRAZA RESTOBAR

DFZ-2025-3352-I-NE

JUNIO 2025

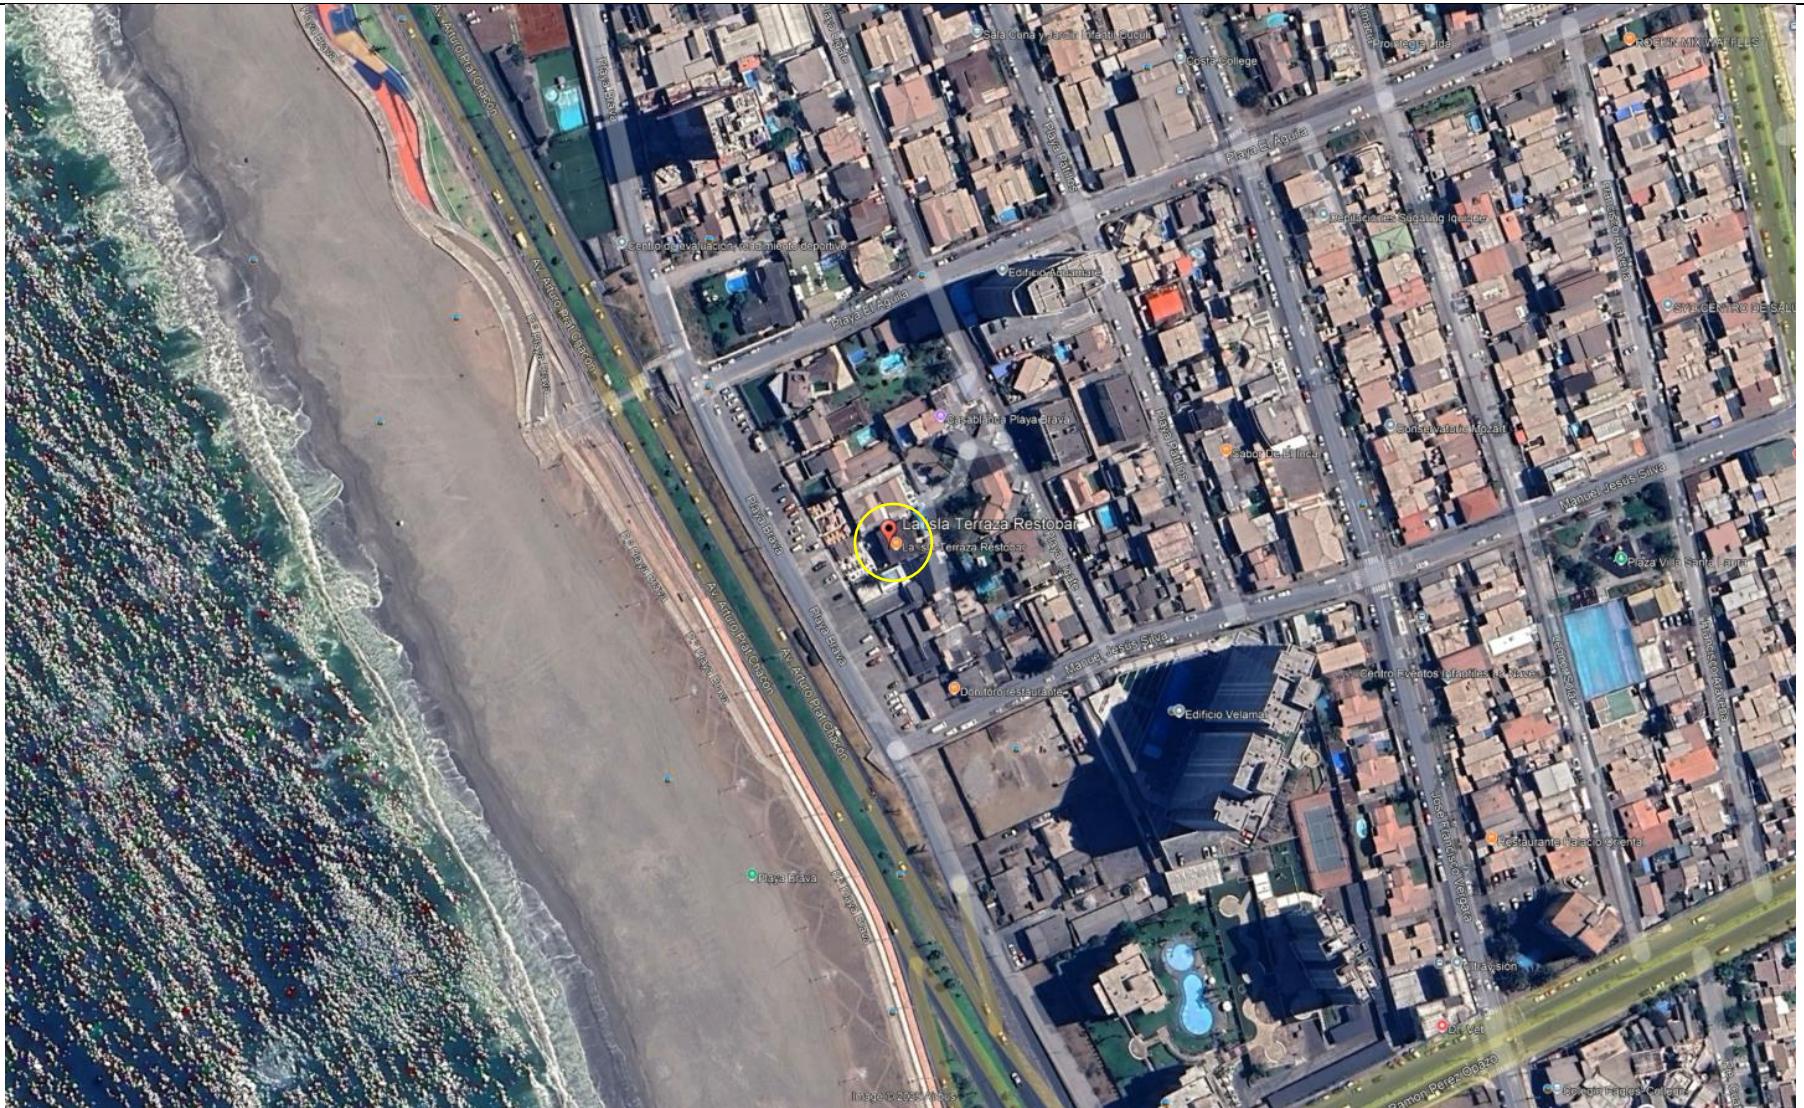
Fotografía 1.

<p>“LA ISLA”, localizadas en la fachada del inmueble donde se localiza el RESTOBAR, a una altura aproximada de 3 a 4 metros, constatándose que, en el horario de inspección, 00:48 y 00:52 horas del día 25/05/2025, éstas se encontraban apagadas. Se tomó registro fotográfico fechado y georreferenciado (Fotografías 3 y 4).</p> <p>Cabe señalar que, al momento de la inspección, el RESTOBAR se encontraba en funcionamiento (con atención de clientes).</p>
Examen de información	<p>Mediante el punto 8 del Acta de Inspección Ambiental de fecha 25 de abril de 2025 (Anexo 1), notificada el mismo día al titular, se solicitó al titular lo siguiente:</p> <ul style="list-style-type: none"> • Informar las medidas a adoptar para dar cumplimiento al D.S. N°1/2022 MMA “ESTABLECE NORMA DE EMISIÓN DE LUMINOSIDAD ARTIFICIAL GENERADA POR ALUMBRADOS DE EXTERIORES, ELABORADA A PARTIR DE LA REVISIÓN DEL D.S. N°43 DE 2012, MMA”, en específico lo que señala el Artículo 8, “Límites para alumbrado ornamental y decorativo”, señalando que “el alumbrado ornamental y decorativo deberá ser apagado entre las 00:00 horas y hasta las 07:00 horas”. <p>Con fecha 30 de abril de 2025, el titular hizo ingreso de carta (Anexo 3) a la oficina de partes de la SMA Tarapacá, donde dio respuesta al requerimiento de información de acta de fecha 25 de abril de 2025 (Anexo 1), en la que indicó lo siguiente:</p> <ul style="list-style-type: none"> • <i>“Hemos procedido a ajustar el horario de encendido y apagado del cartel, de acuerdo a lo establecido en la normativa.”</i> • <i>“Estamos gestionando la evaluación técnica del cartel actual, con el fin de verificar que sus características (orientación, flujo hemisférico superior, temperatura de color, etc.) se alineen con los parámetros exigidos, y de ser necesario, implementaremos las modificaciones correspondientes.”</i> • <i>“Hemos instruido a nuestro equipo para establecer protocolos internos de revisión y funcionamiento que garanticen el cumplimiento permanente de la normativa luminosa”.</i> <p>Dado lo anterior, posterior a lo informado por el titular, con fecha 25-05-2025 se acudió a la UF para verificar la medida que señaló en su carta, consistente en apagar la luminaria decorativa fiscalizada, entre 00:00 y 07:00 horas, constatándose que, entre las 00:48 y 00:52 am de dicho día, dicha luminaria se encontraba apagada (Anexo 2, Fotografías 3 y 4).</p> <p>Por otro lado, con fecha 07 de mayo de 2025 y 26 de mayo de 2025, se tomó contacto telefónico con la parte denunciante, quien señaló, en ambas ocasiones, que las luces del letrero luminoso denunciando estaban siendo apagadas durante la noche, y por tanto, los hechos denunciados no persistían a la fecha.</p>

Conclusiones	<ul style="list-style-type: none"> • Titular informó medidas a adoptar para dar cumplimiento al apagado nocturno. Posterior a eso, se realizó inspección ambiental constatándose que el alumbrado ornamental y decorativo de la UF se encontraba apagado en horario de restricción según normativa (00:00 a 07:00). • Se tomó contacto telefónico con denunciante, quien señaló que los hechos denunciados no persisten a la fecha, dado que el alumbrado ornamental y decorativo denunciado permanece apagado durante la noche.

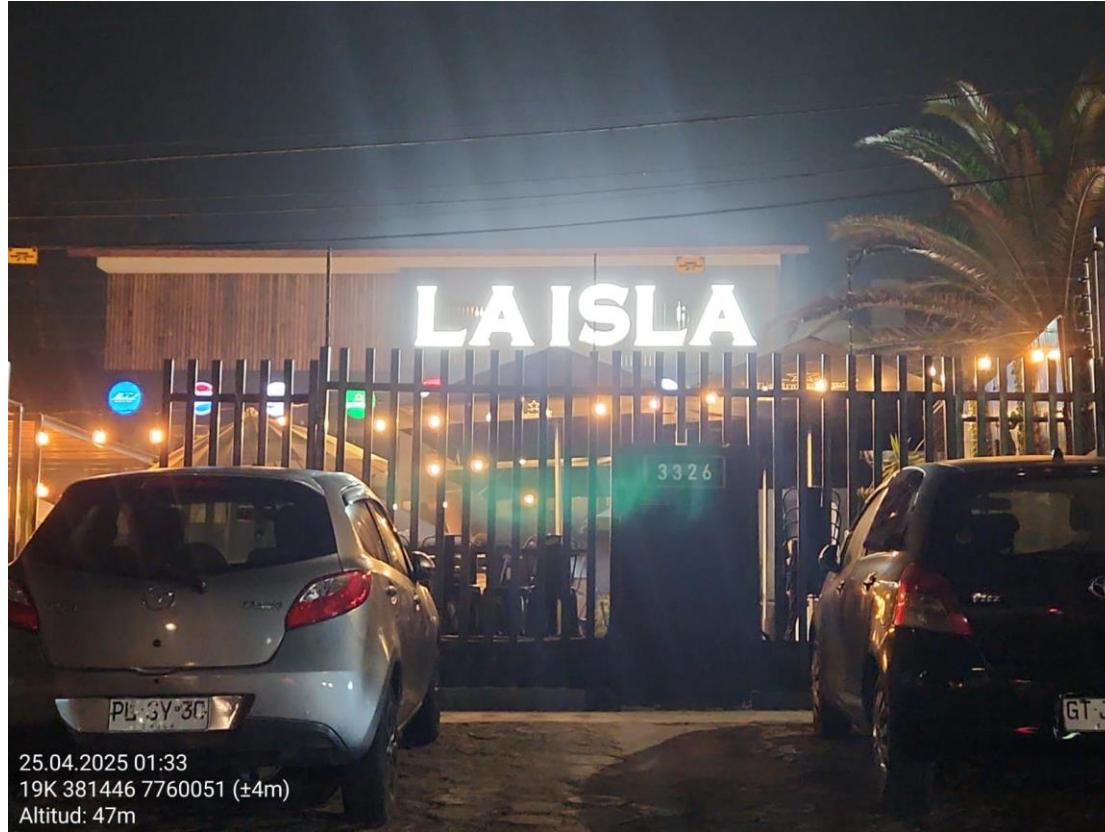
Fotografía 2.

Descripción del medio de prueba: Alumbrado encendido, viernes 25 de abril de 2025 a las 01:33 horas

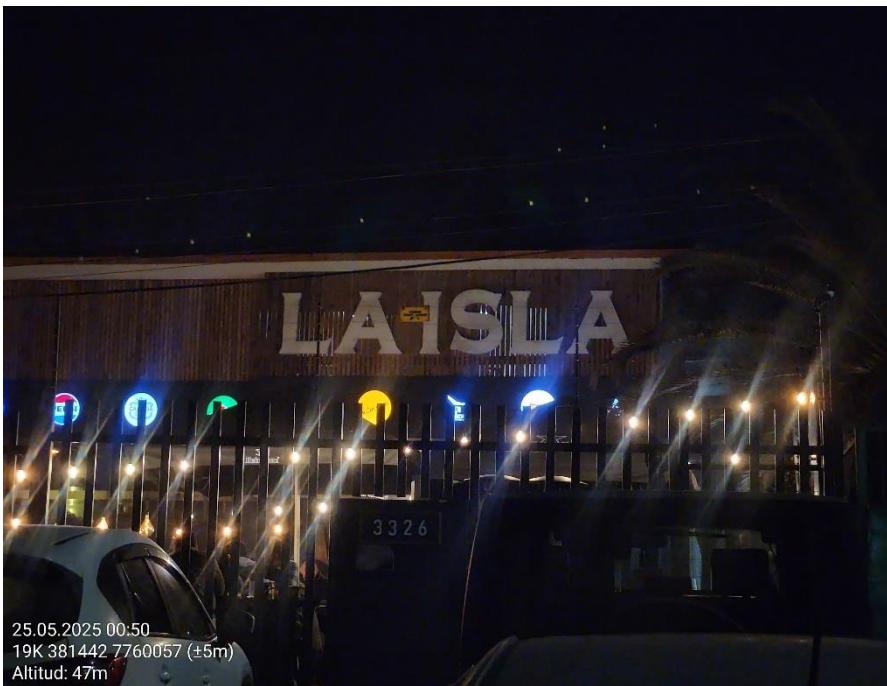
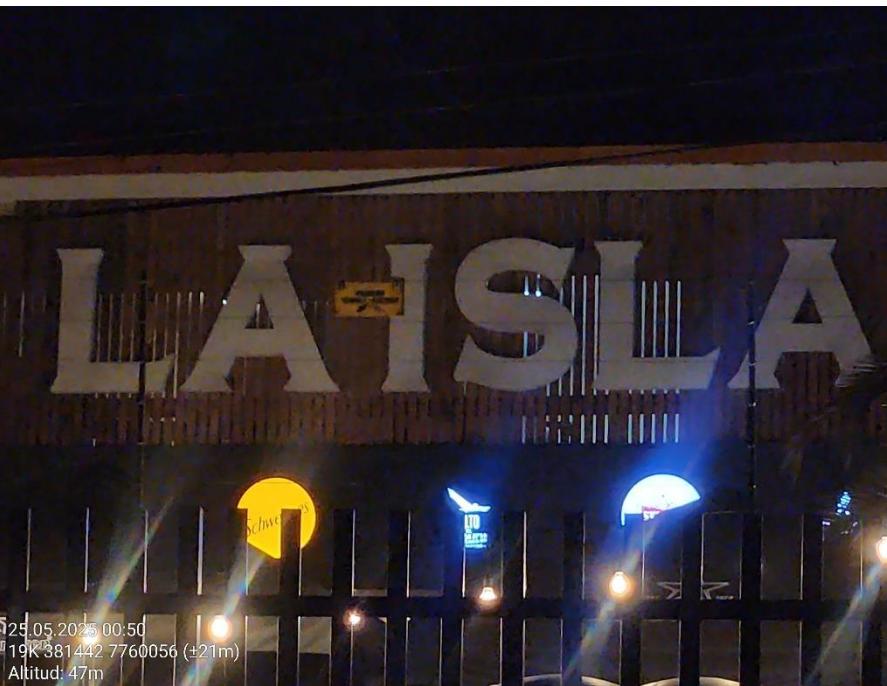
Fotografía 3. Fecha: 25-05-2025 Coordenadas UTM DATUM WGS84 HUSO 19s Norte: 7.760.057 Este: 381.442 Descripción del medio de prueba: Se constató alumbrado apagado el 25 de mayo de 2025 a las 00:50 horas		Fotografía 4. Fecha: 25-05-2025 Coordenadas DATUM WGS84 HUSO 19s Norte: 7.760.056 Este: 381.442 Descripción del medio de prueba: Se constató alumbrado apagado el 25 de mayo de 2025 a las 00:50 horas	
Fotografía 3.	Fecha: 25-05-2025	Fotografía 4.	Fecha: 25-05-2025
Coordenadas UTM DATUM WGS84 HUSO 19s	Norte: 7.760.057 Este: 381.442	Coordenadas DATUM WGS84 HUSO 19s	Norte: 7.760.056 Este: 381.442
Descripción del medio de prueba: Se constató alumbrado apagado el 25 de mayo de 2025 a las 00:50 horas		Descripción del medio de prueba: Se constató alumbrado apagado el 25 de mayo de 2025 a las 00:50 horas
