INFORME TÉCNICO DE FISCALIZACIÓN AMBIENTAL

CONDOMINIO NUEVA VESPUCIO (VISTA PARQUE)– SAN RAMÓN

DFZ-2025-1167-XIII-NE

JUNIO 2025

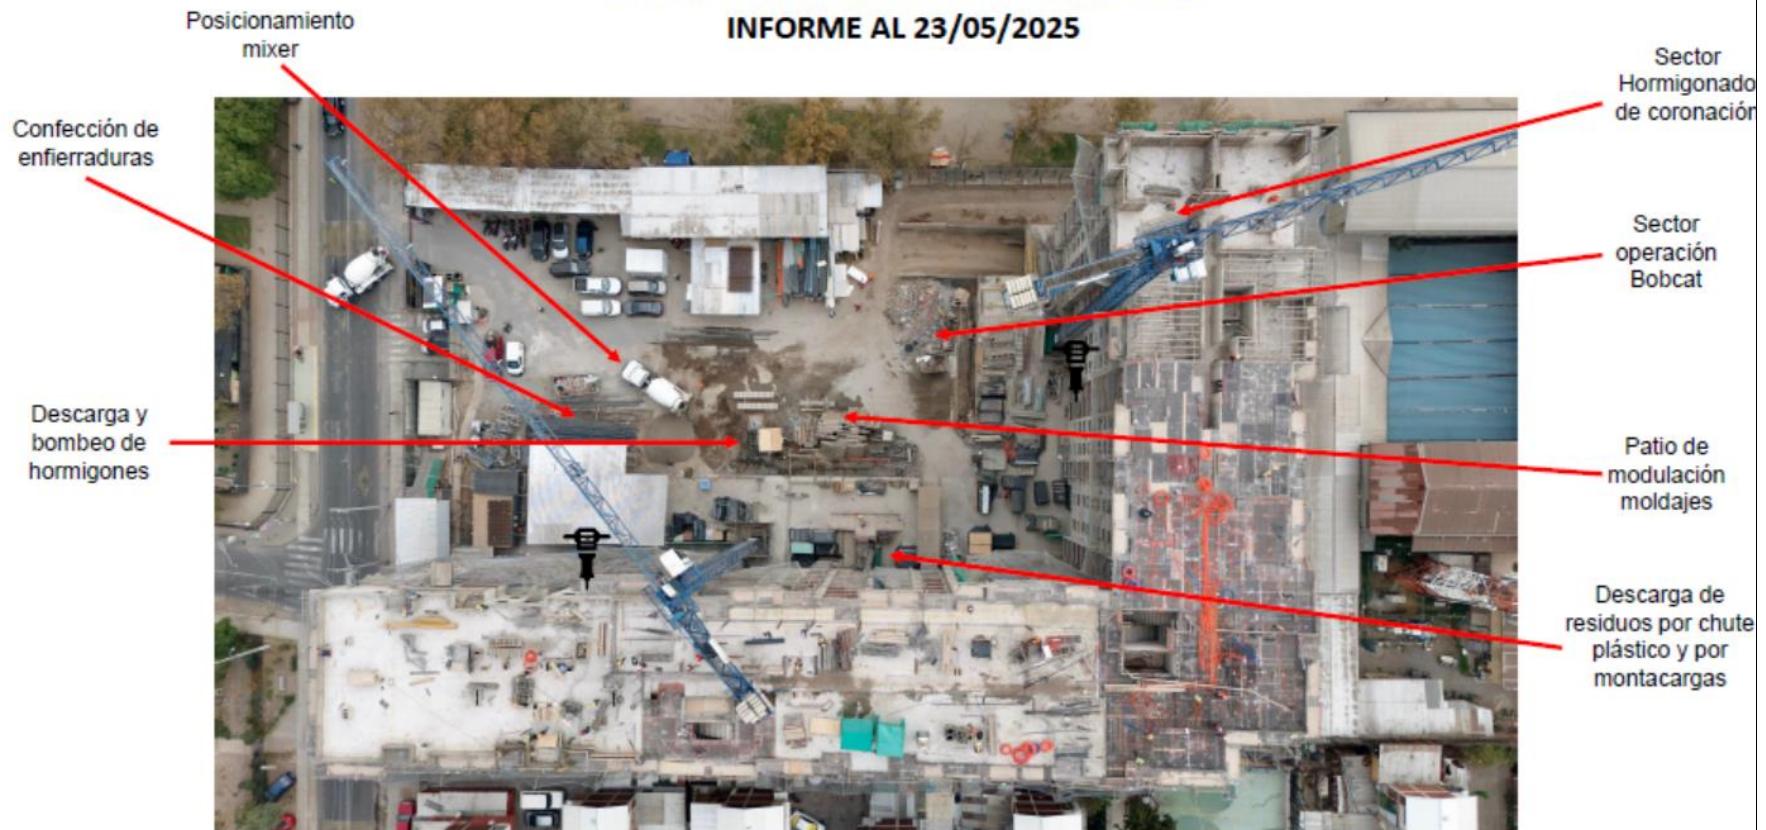
Figura 2.

CROQUIS Y LAY-OUT ACTUAL DE UBICACIÓN DE MAQUINARIAS Y FAENAS RUIDOSAS ETAPA ACTUAL OBRA

Descripción medio de prueba: Croquis y Layout Actual ubicación de maquinarias y faenas ruidosas etapa actual obra informe 24/05/2025

<p>III. Respeto a las fuentes de ruido los equipos y maquinaria utilizada en la faena corresponden a Bomba de Hormigón estacionaria, Montacargas, Minicargador Frontal; herramientas eléctricas como esmeriles angulares, cinceladores, demoledores 10 kg y rotomartillo; además de las faenas de corte y doblado de fierros, taller de carpintería metálica, banco de corte de madera y patio de modulación de moldajes metálicos. Todas estas fuentes no tienen restricciones horarias especiales más que el horario de funcionamiento de la faena. La ubicación de las fuentes de ruido se observa en la Figura 2.</p> <p>IV. Respeto a las Medidas de Control de Ruido, el titular adjuntó el Informe de Terreno 001-232025 Obra Vista Parque elaborado por un Asesor Acústico y Gerente Técnico de la consultora Concha y Álvarez SpA (Anexo 9) donde se informan las siguientes medidas:</p> <p>Medidas de control de ruido:</p> <ul style="list-style-type: none"> a) Barrera Acústica Perimetral: El proyecto cuenta con barrera acústica perimetral de 5,5 metros que cubre todo el deslinde sur de la obra (Figura 5) la barrera está construida con placas de OSB de 15mm (densidad superior a los 10kg/m²). En la parte inferior se dispuso un cierre entre el muro medianero y las placas para evitar la propagación de ruido por la parte inferior de la barrera. b) Pantalla Acústica Móvil para Camión Mixer: Se implementó una pantalla cubriendo las zonas de mayor emisión de ruido del camión mixer (Figura 3) mientras este efectuara descargas de hormigón. Las pantallas que rodean la cabina se encuentran conformadas en base a placas de OSB de 10 mm, recubiertas en su parte interior con planchas de poliestireno de alta densidad. c) Semiencierro Bomba hormigón Estacionaria (Figura 4): Cabina parcialmente cubierta (2 muros laterales y uno superior) en base a placas de OSB de 10 mm en cuya cara interna se dispuso material aislante térmico de 10 mm de espesor y reforzado con lana de vidrio de 50mm de espesor con coeficiente de absorción acústica superior a 0,8. d) Descarga de residuos de construcción: La descarga de residuos desde los pisos superiores de la torre, se realiza mediante chute plástico. Se utiliza montacarga para apoyar esa labor con el fin de reducir el ruido. <p>Requerimientos para Maquinaria y Equipos:</p> <ul style="list-style-type: none"> a) Silenciadores de escape en motores de combustión (Figura 4): La bomba de hormigón estacionaria de la obra cuenta con silenciador de escape de gases provisto por el fabricante del equipo. b) Mantención de Maquinarias: Titular adjunta las mantenciones de los equipos usados en la obra en los documentos Mantenciones EMAQ (Anexo 10) y Mantenciones LFL (Anexo11). <p>Medidas asociadas a métodos constructivos:</p> <ul style="list-style-type: none"> a) Vibradores de alta frecuencia y unidad motriz eléctrica (Figura 7): Titular informa que para las faenas de vibrado de hormigones usan sondas vibratorias de inmersión de alta frecuencia conjunto a una unidad motriz eléctrica, en reemplazo de una unidad motriz a combustión que generan mayor emisión de ruido. b) Uso de elementos constructivos prefabricados fuera de obra: En el proyecto se usan algunos elementos prefabricados lo que contribuye a disminuir el ruido producido por la fabricación de estos al interior de la obra. Se adjuntan registros de escaleras de hormigón y ventanales de PVC prefabricados (Figura 8). c) Nivelación y homogenización de hormigones de losa en forma manual: En las faenas de hormigonado se utiliza platacho y regletas manuales en reemplazo de regleta eléctrica o a combustión. d) Instalación de elementos de Fachada: En el informe de terreno se da cuenta de que al momento de la visita se estaba instalando los ventanales que miran hacia el sector sur de la obra y que, además, en los sectores donde se ejecutase faenas de puntero y desbaste

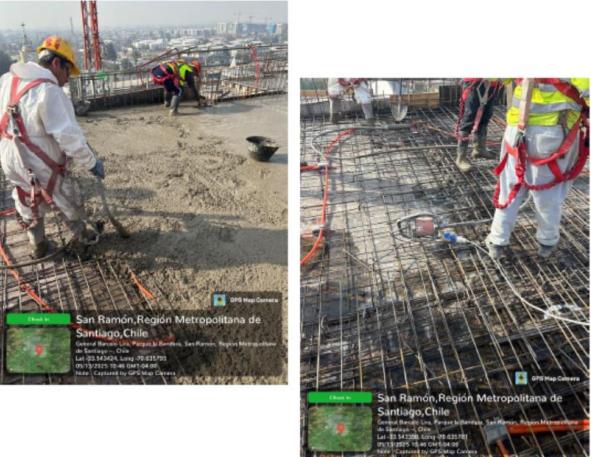
Figura 7. Fuente: Informe de Terreno001-232025 Obra Vista Parque (Anexo 6) Descripción del medio de prueba: Vibradores de alta frecuencia y unidad motriz eléctrica.	Figura 8 Fuente: Informe de Terreno001-232025 Obra Vista Parque (Anexo 6) Descripción del medio de prueba: Escaleras de Hormigón Prefabricadas y ventanales de PVC.

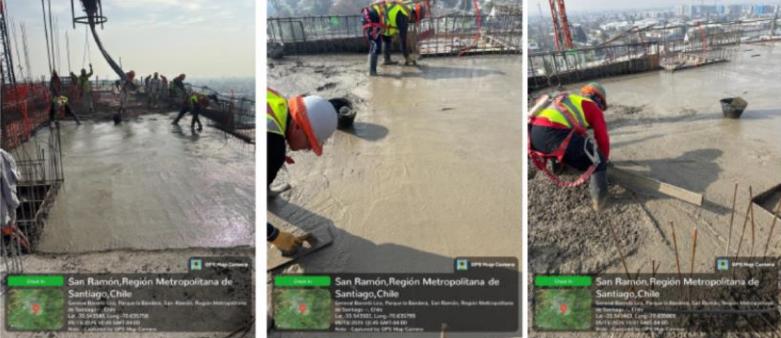
Figura 9. Fuente: Informe de Terreno001-232025 Obra Vista Parque (Anexo 6) Descripción del medio de prueba: Faenas de hormigonado con platocho y regleta manual.	Figura 10. Fuente: Informe de Terreno001-232025 Obra Vista Parque (Anexo 6) Descripción del medio de prueba: Instalación de cubre vanos.

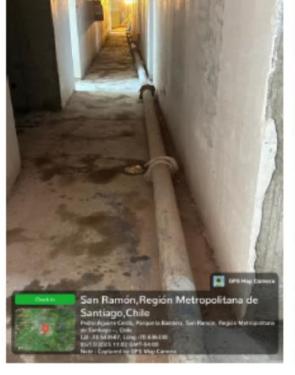
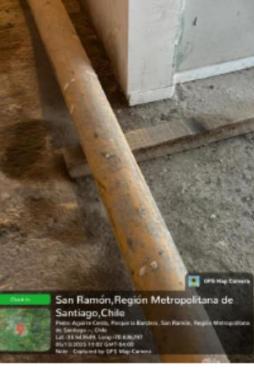
Posición inicial: Banco de corte de materiales en piso 6 sector sur

Posición Final: Banco de corte de materiales piso 6 sector norte

Figura 13. Fuente: Informe de Terreno001-232025 Obra Vista Parque (Anexo 6)		Figura 14. Fuente: Informe de Terreno001-232025 Obra Vista Parque (Anexo 6)	
Descripción del medio de prueba: Cambio de banco de corte de materiales en piso 6. Se cambió desde el sector Sur al Norte.		Descripción del medio de prueba: Ductos de bombeo de hormigón
