INFORME TÉCNICO DE FISCALIZACIÓN AMBIENTAL

PLANTEL PORCINO TAMAR 2

DFZ-2025-2443-XIII-SRCA

JUNIO 2025

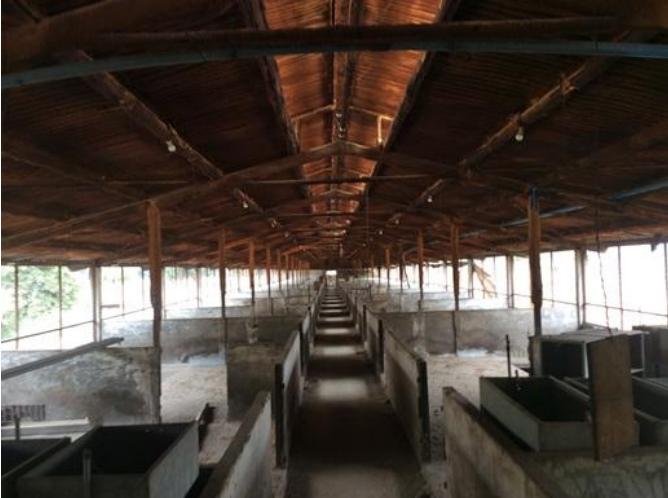
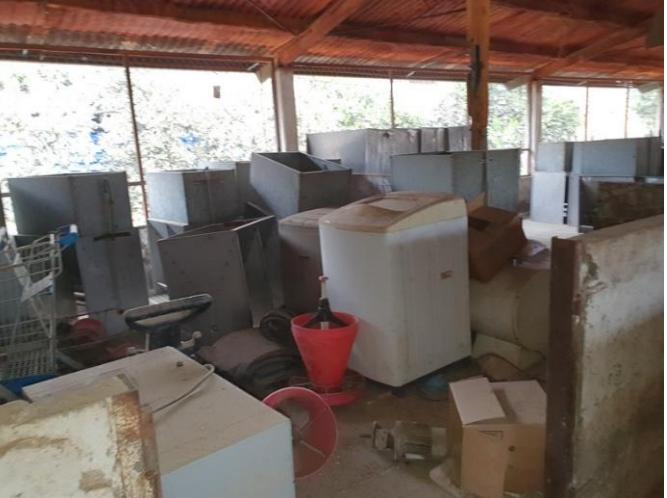
- c. Respecto de los pabellones, durante el recorrido se pudo observar que el pabellón ubicado al lado poniente de las instalaciones, se encuentra vacío, con equipos metálicos en desuso (Fotografías 1 y 2). Los dos pabellones siguientes, se encontraban con gallinas ponedoras (Fotografía 3), y el pabellón ubicado al lado oriente de la instalación, la mitad tiene gallinas juveniles y en la otra mitad (Fotografías 4 y 5), se estaban realizando trabajos para certificarse como gallinas felices. Jaime Toledo señala que actualmente en la instalación hay cerca de 7.500 gallinas.

Fotografía 1.	Fecha: 25-03-2025	Fotografía 1.	Fecha: 25-03-2025
Descripción del medio de prueba: Pabellón vacío, con equipos metálicos en desuso.		Descripción del medio de prueba: Pabellón vacío, con equipos metálicos en desuso.

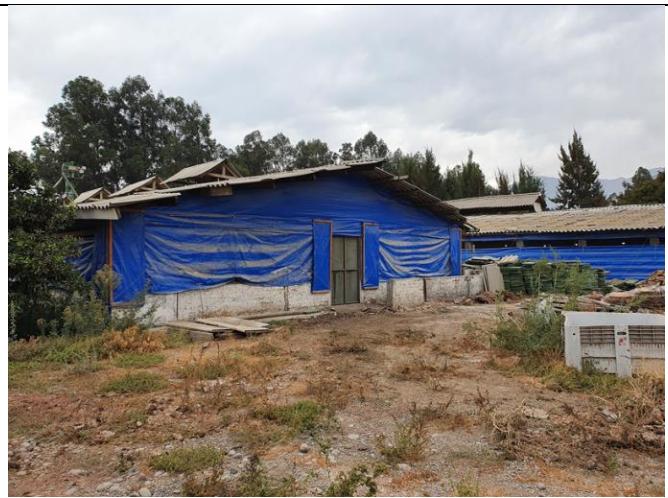
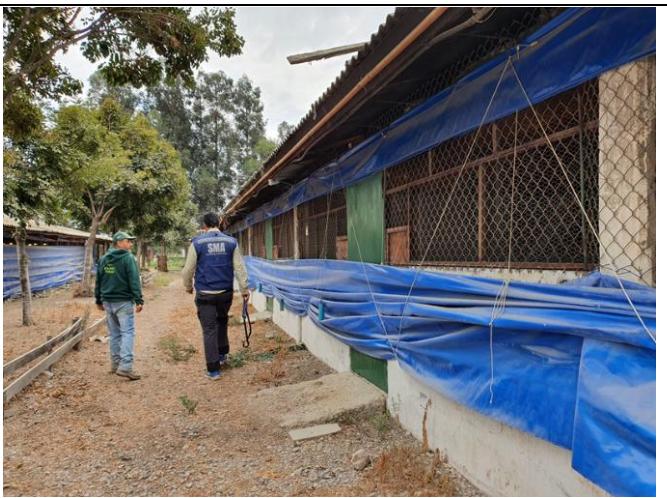
Fotografía 3.	Fecha: 25-03-2025	Fotografía 4.	Fecha: 25-03-2025
Descripción del medio de prueba: Pabellones acondicionados para gallinas ponedoras.		Descripción del medio de prueba: Pabellones acondicionados para gallinas ponedoras.

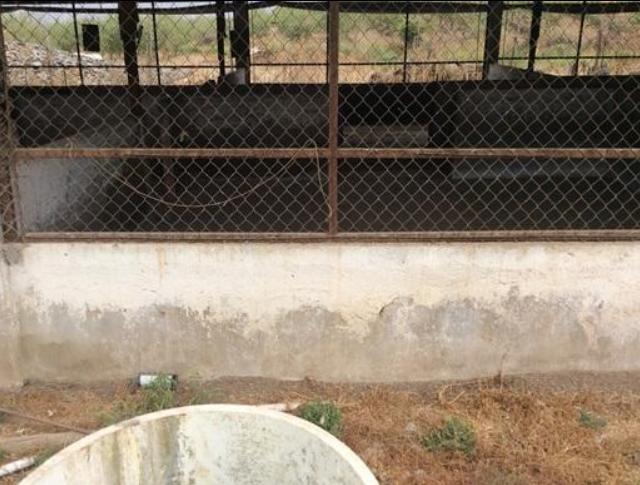
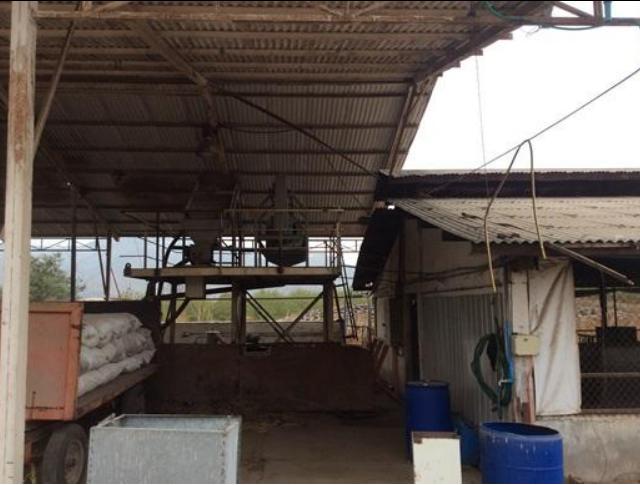
- d. Respecto del sistema de tratamiento de purines, al lado sur del pabellón ubicado al lado poniente de la instalación, se observó una prensa y filtro en desuso (Fotografías 6 y 7), junto a dos estanques, uno con purín seco en su interior (Fotografía 8) y el otro con purín húmedo (Fotografía 9). Al respecto, Jaime Toledo señaló que tienen pendiente una limpieza, y que buscan dejar el estanque más grande, para acumular agua. En este sector también se vieron maxisacos con almendras recolectadas de la plantación que tienen en predio continuo (Fotografía 10).

Fotografía 5.	Fecha: 25-03-2025	Fotografía 6.	Fecha: 25-03-2025
Descripción del medio de prueba: Pabellón siendo acondicionado para gallinas felices.		Descripción del medio de prueba: Sector donde se ubicaba sistema de tratamiento de purines, con prensa y filtro en desuso.

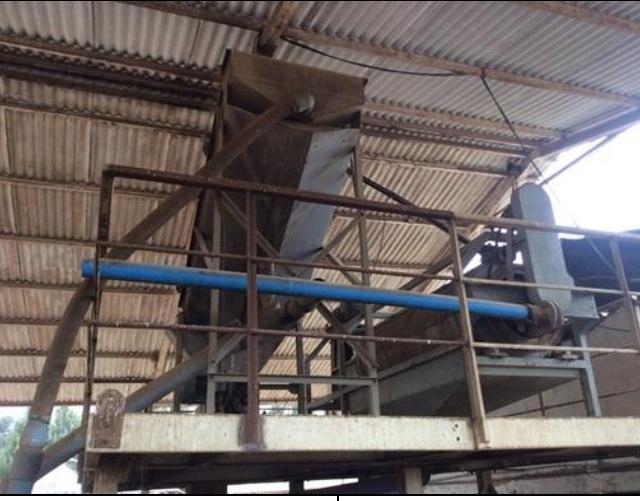
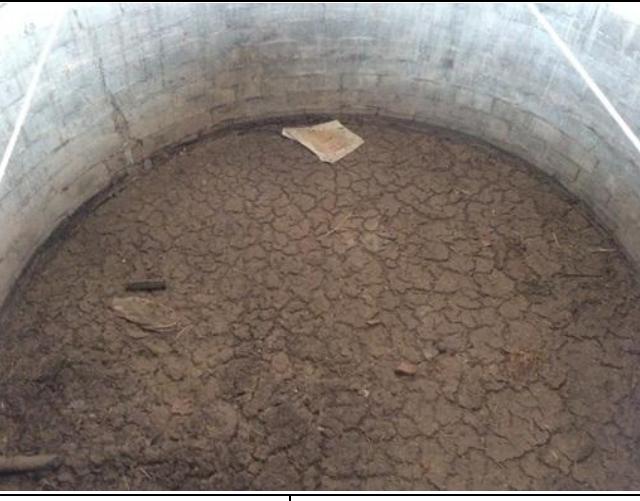
Fotografía 7.	Fecha: 25-03-2025	Fotografía 8.	Fecha: 25-03-2025
Descripción del medio de prueba: Prensa y filtro en desuso.		Descripción del medio de prueba: Estanque con purín seco en su interior.

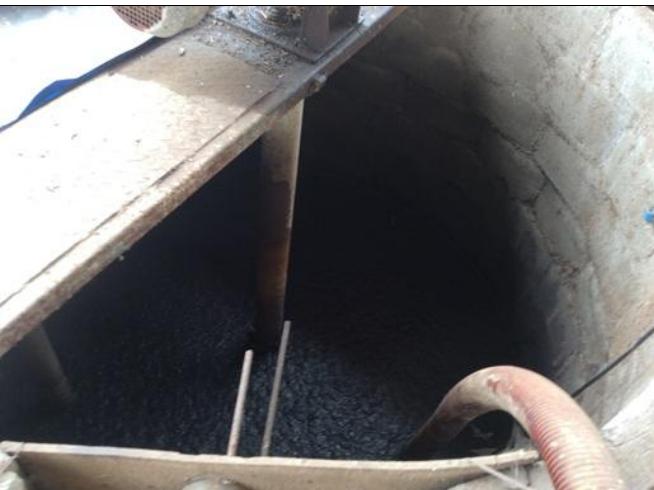
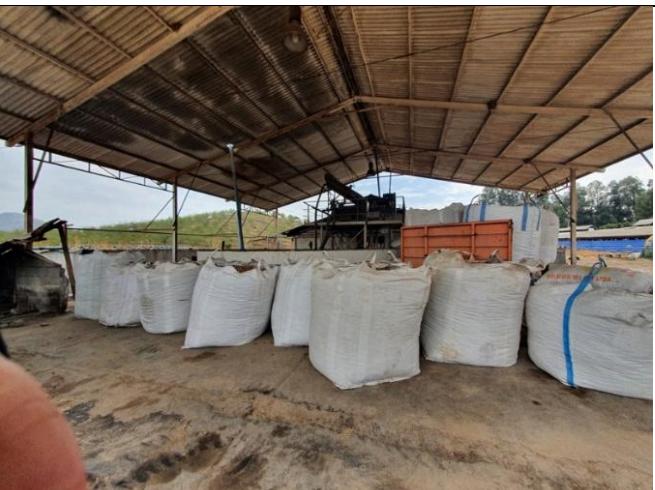
Fotografía 9. Descripción del medio de prueba: Estanque con purín húmedo en su interior.	Fecha: 25-03-2025	Fotografía 10. Descripción del medio de prueba: Maxisacos con almendras recolectadas.	Fecha: 25-03-2025

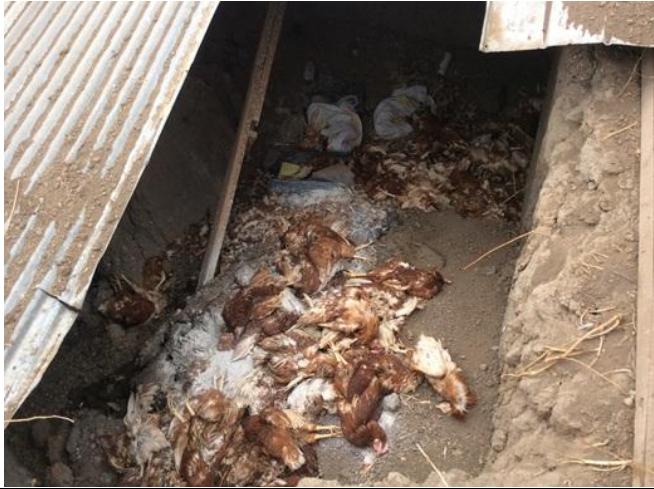
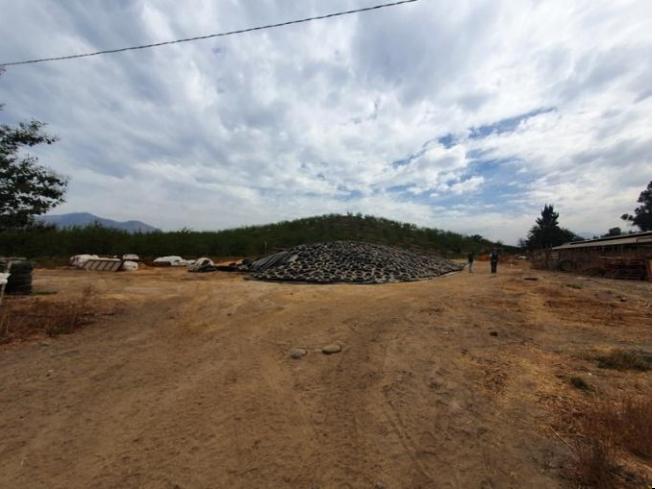
- f. Respecto del pozo para la mortandad, Jaime Toledo señaló que las gallinas muertas tienen su disposición final en pozo donde antiguamente, eran dispuestos los cerdos muertos (Fotografía 11). Se observó pozo de disposición, observándose gallinas muertas sin ser cubiertas de cal. Jaime Toledo señaló que semanalmente

Fotografía 11. Descripción del medio de prueba: Pozo de mortandad.	Fecha: 25-03-2025	Fotografía 12. Descripción del medio de prueba: Acopio de maíz para fabricación de alimento de aves.	Fecha: 25-03-2025
Registros

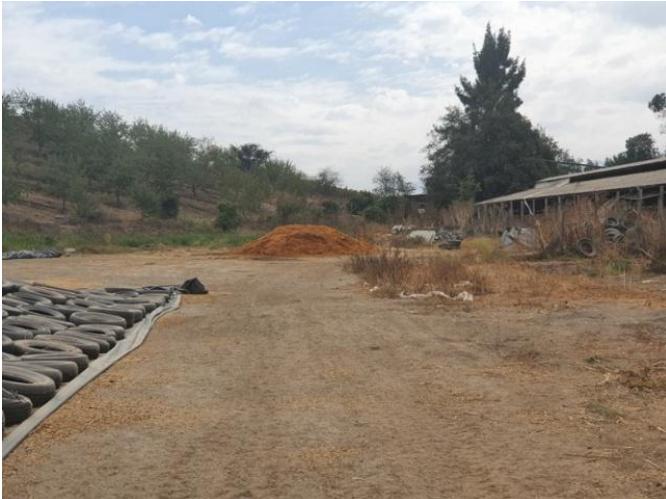
Fotografía 13.

Descripción del medio de prueba: Acopio de pomasa para alimentar a los vacunos.

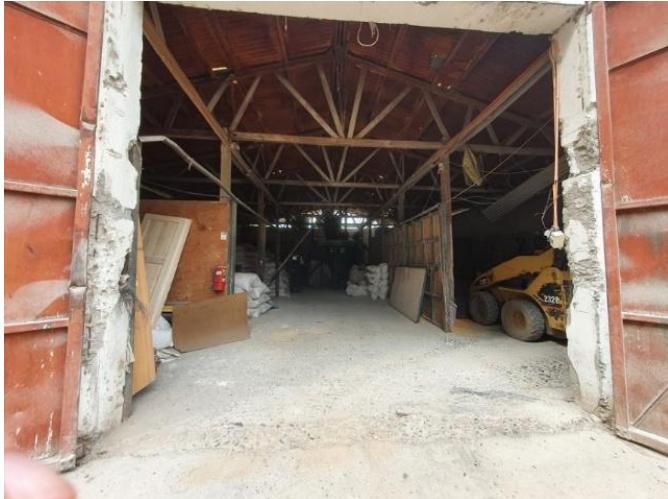
Fotografía 14.

- g. Respecto de la fábrica de alimentos para aves, se observó que se encontraba en operación, con molienda de maíz y soya, señalando Jaime Toledo que se fabrican 160 kilos diarios de alimento para alimentar a las gallinas de la instalación (Fotografías 14 y 15). Frente a la fábrica se observaron dos maxisacos con conchuela que se utiliza como suplemento alimenticio para gallinas (Fotografía 16).
- h. Durante el recorrido, no fueron observadas moscas, como tampoco se percibieron olores molestos.

Descripción del medio de prueba: Acceso a la fábrica de alimentos.

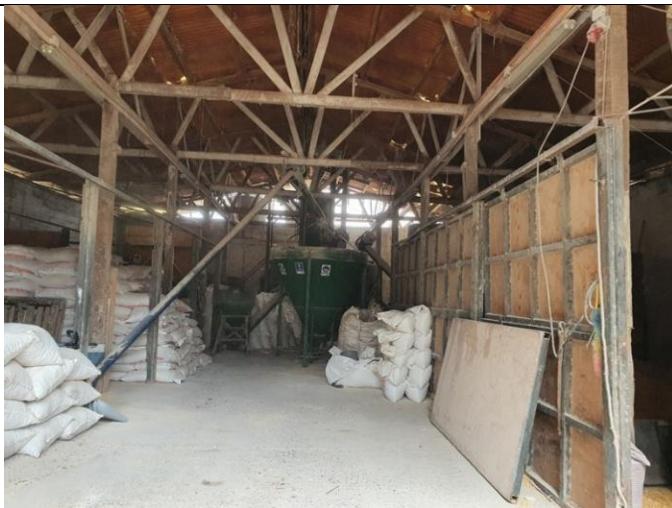
Fotografía 15.

Descripción del medio de prueba: Fábrica de alimentos.

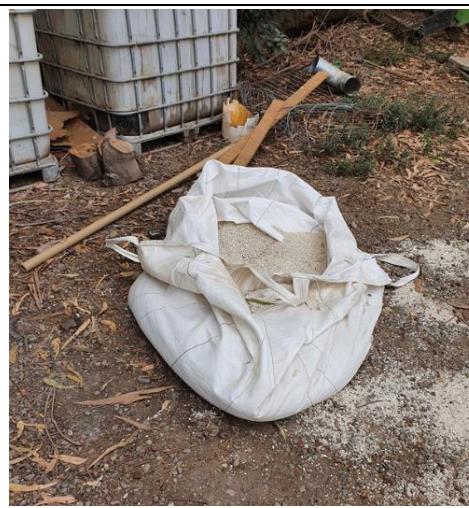
Fotografía 16.

Descripción del medio de prueba: Maxisaco con conchuela para alimentar a las gallinas.

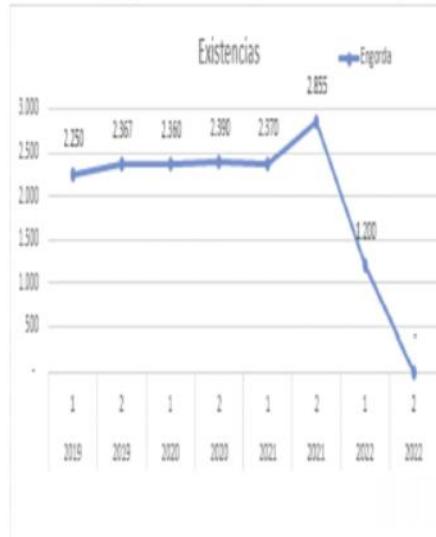
Imagen 4.

2. El titular señala que si bien, no puede descargar el inventario pecuario, dado que el RUP de cerdos fue dado de baja por el SAG, no obstante, se adjunta un gráfico con registro de las existencias de cerdos de acuerdo a lo informado al INE (Imagen 4).

1. Confirmar, que para el 2º semestre del 2022, las existencias de cerdos de engorda (lechones, cerdos de crianza y recria y cerdos de engorda) fue igual a 0 (cero).
