INFORME TÉCNICO DE FISCALIZACIÓN AMBIENTAL

PARQUE EÓLICO EL ALEMÁN

ITFA DFZ-2025-1938-XIV-RCA

JUNIO 2025

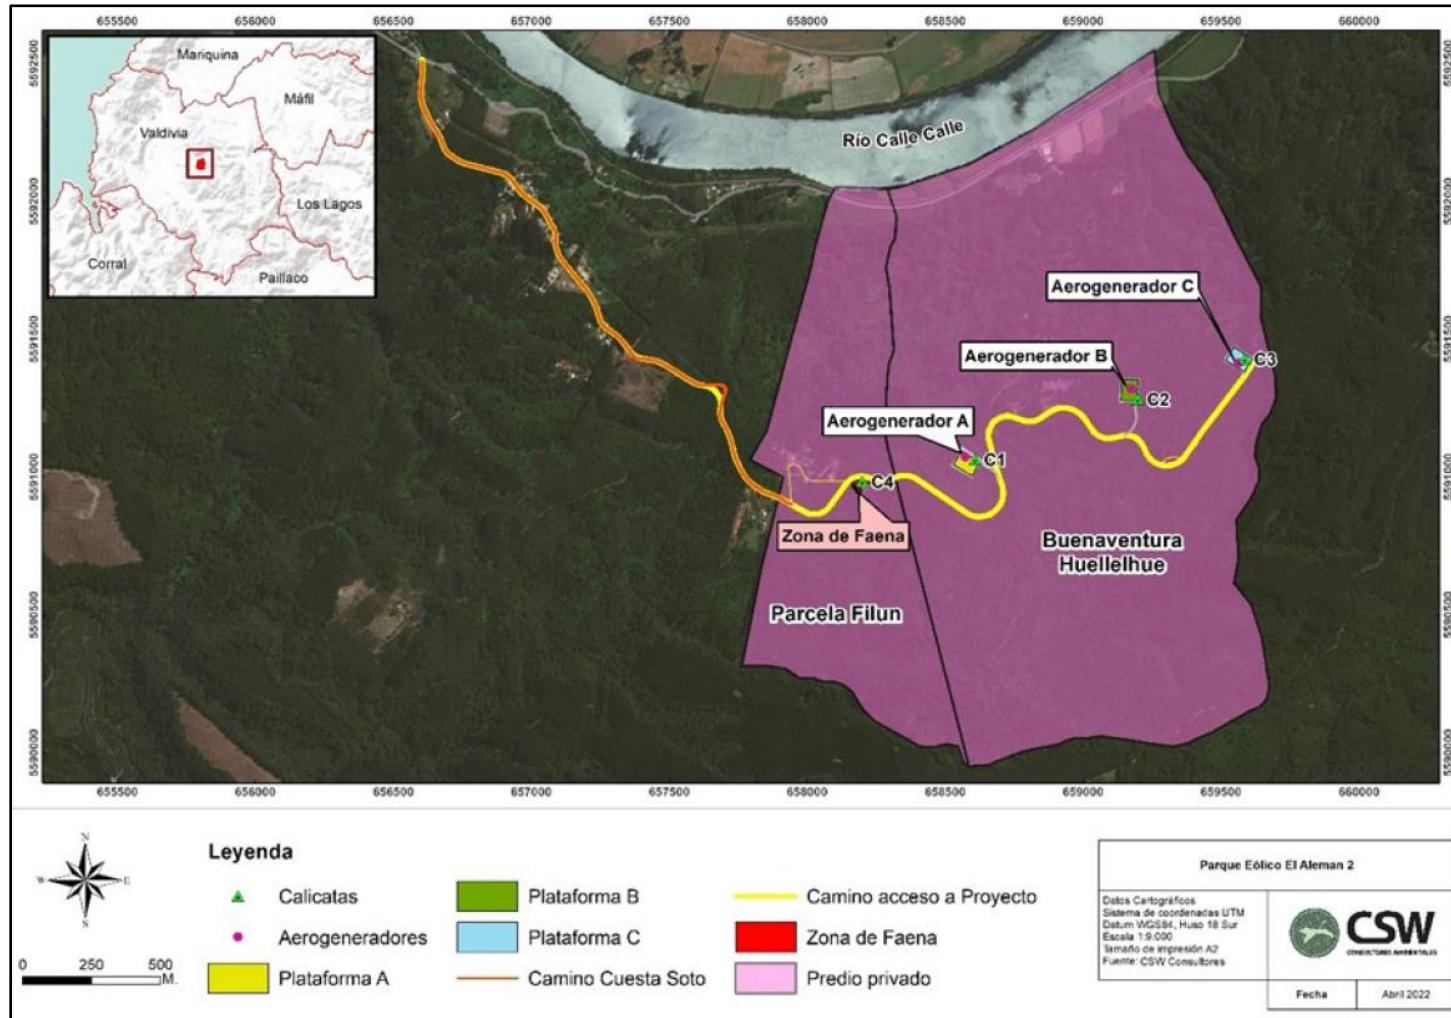
Figura 2. Layout del proyecto.

(Fuente: Antecedente provisto por titular en el expediente de evaluación ambiental de la DIA “Parque Eólico El Alemán 2”).

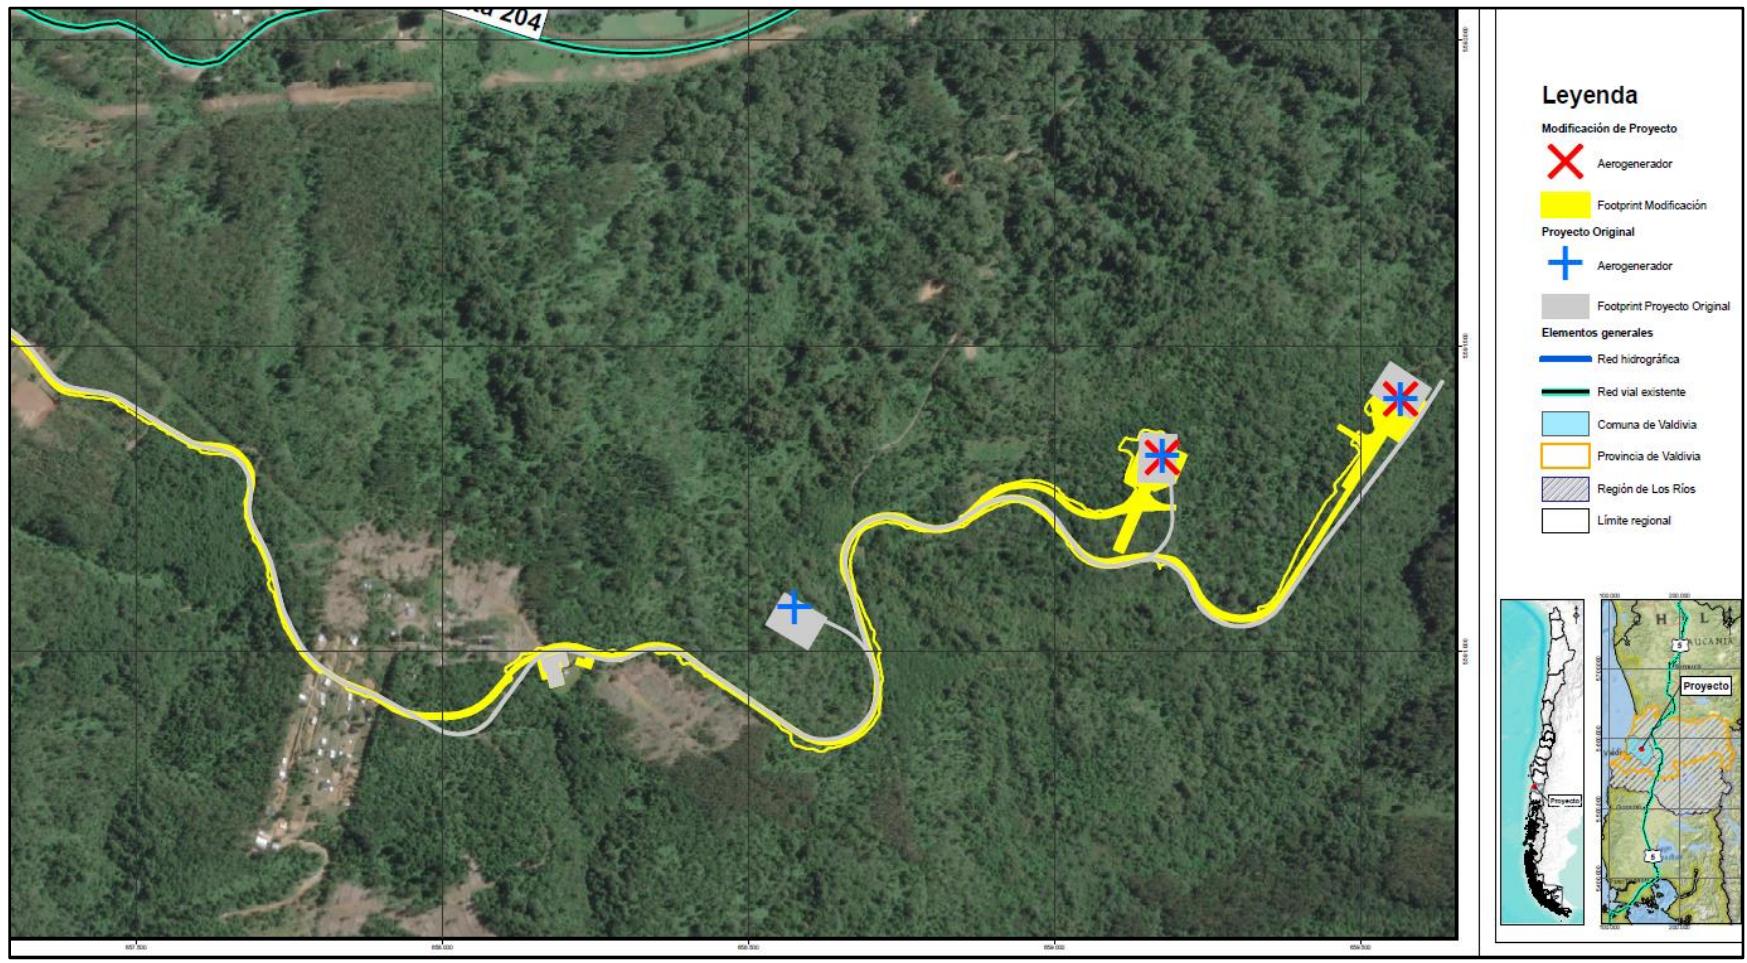
Figura 3. Layout del proyecto Consulta de Pertinencia.

(Fuente: Antecedente provisto por titular en el expediente de la Consulta de Pertinencia “Optimización Proyecto Parque Eólico El Alemán 2”).

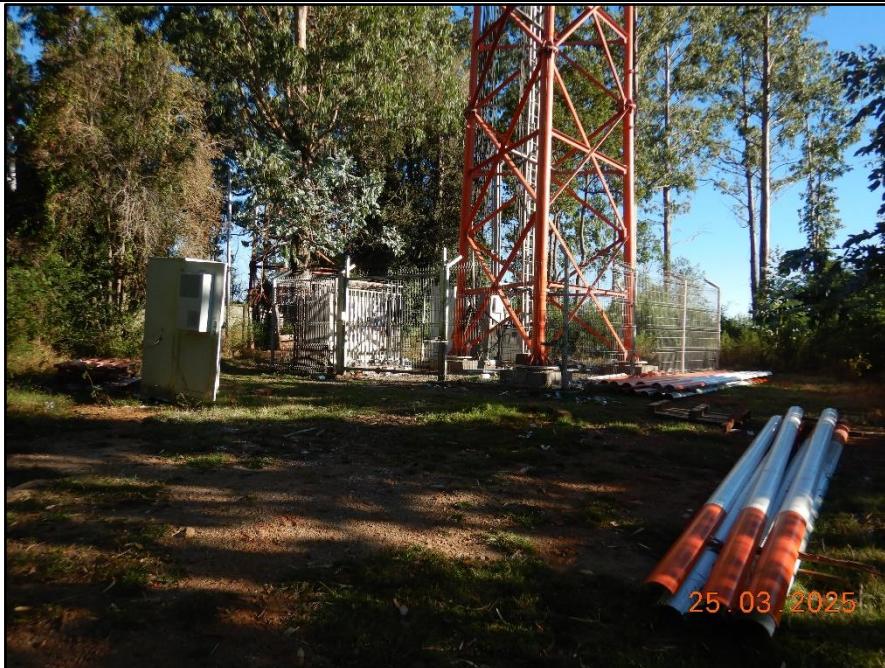
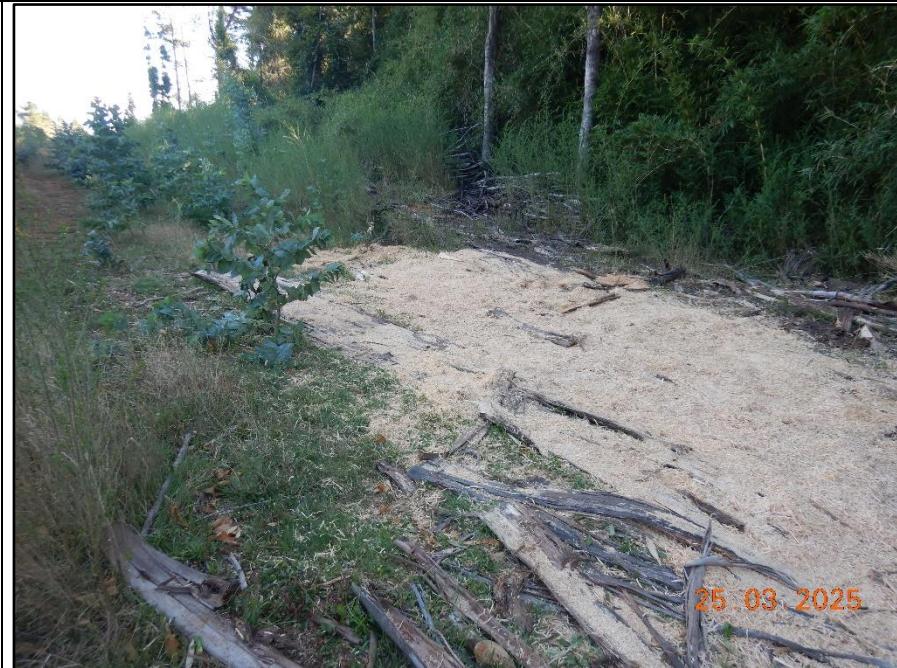
Fotografía 1.	Fecha: 25.03.2025.	Fotografía 2.	Fecha: 25.03.2025.
Coordenadas UTM DATUM WGS84 HUSO 18S	Norte: 5.590.989. Este: 658.111.	Coordenadas UTM DATUM WGS84 HUSO 18S	Norte: 5.591.009. Este: 658.165.
Descripción del medio de prueba: Antenas de comunicaciones y elementos como tuberías y caseta eléctrica, que se ubican en las cercanías del acceso principal al proyecto.		Descripción del medio de prueba: Sector con residuos de corte de madera (corteza, chips, aserrín), colindante a camino interior.

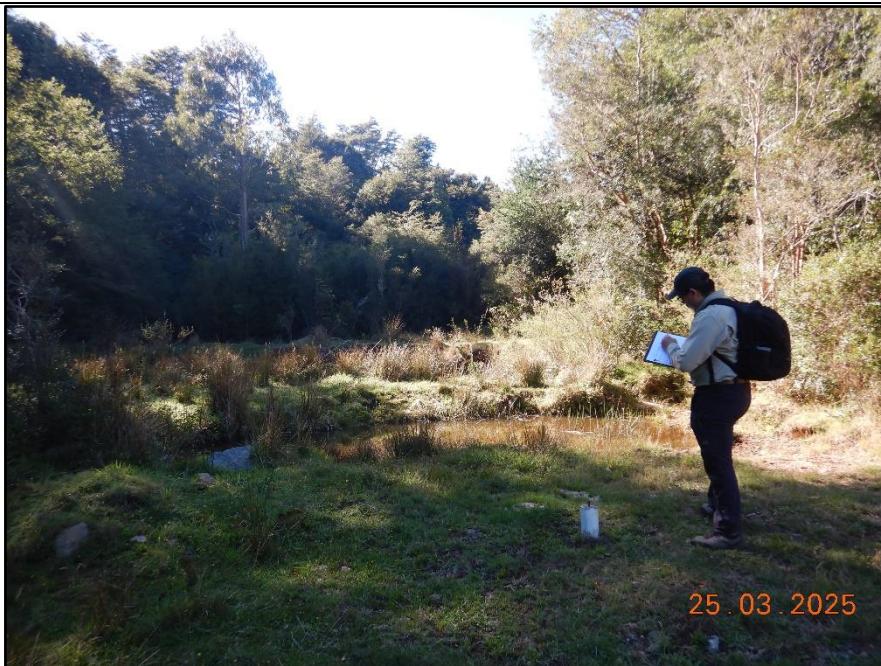
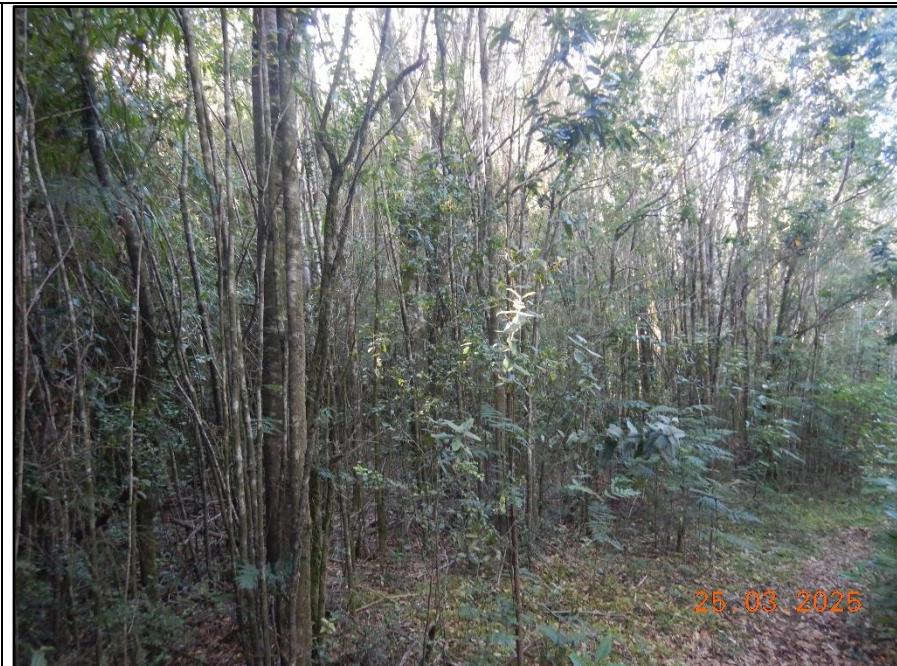
Fotografía 5.	Fecha: 25.03.2025.	Fotografía 6.	Fecha: 25.03.2025.
Coordenadas UTM DATUM WGS84 HUSO 18S	Norte: 5.591.158. Este: 658.661.	Coordenadas UTM DATUM WGS84 HUSO 18S	Norte: 5.591.168. Este: 659.176.
Descripción del medio de prueba: Sector donde se emplazan tres (3) cuerpos de agua al interior del predio, con escurrimiento superficial de aguas, de este a oeste.		Descripción del medio de prueba: Zona donde se emplazaría la plataforma B, la cual se encuentra cubierta de vegetación sin la construcción de obras.

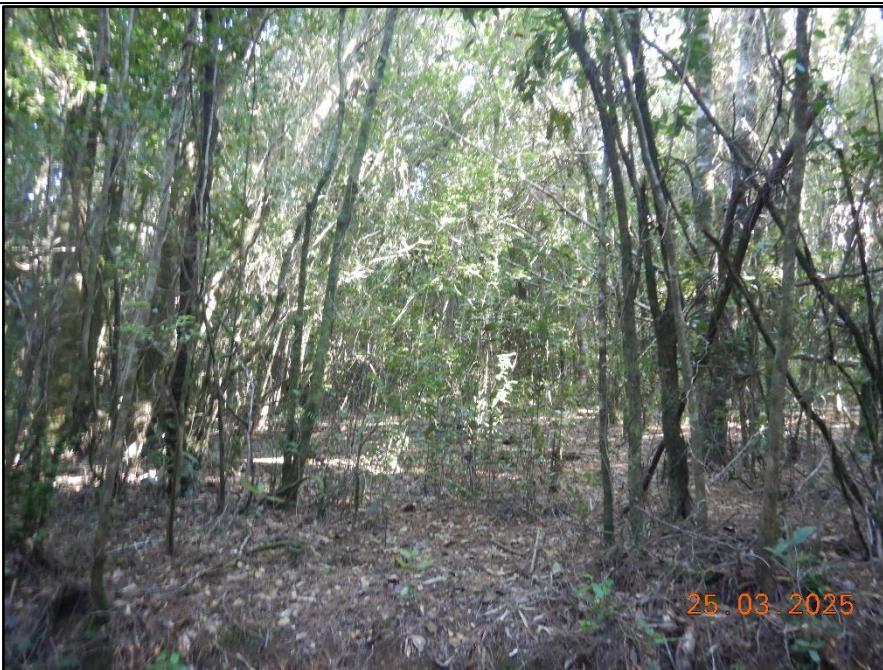
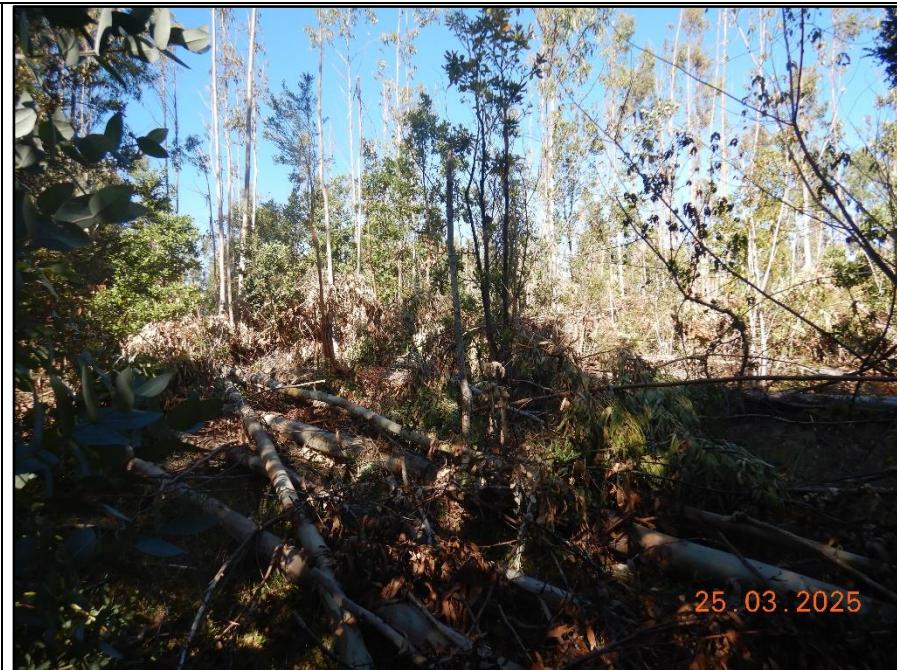
Fotografía 7.	Fecha: 25.03.2025.	Fotografía 8.	Fecha: 25.03.2025.
Coordenadas UTM DATUM WGS84 HUSO 18S	Norte: 5.591.367. Este: 659.593.	Coordenadas UTM DATUM WGS84 HUSO 18S	Norte: 5.590.886. Este: 658.523.
Descripción del medio de prueba: Zona donde se emplazaría la plataforma C, la cual se encuentra cubierta de vegetación sin la construcción de obras.		Descripción del medio de prueba: Sector colindante al camino interno, donde se constató la corta de al menos 13 ejemplares de Eucaliptus.

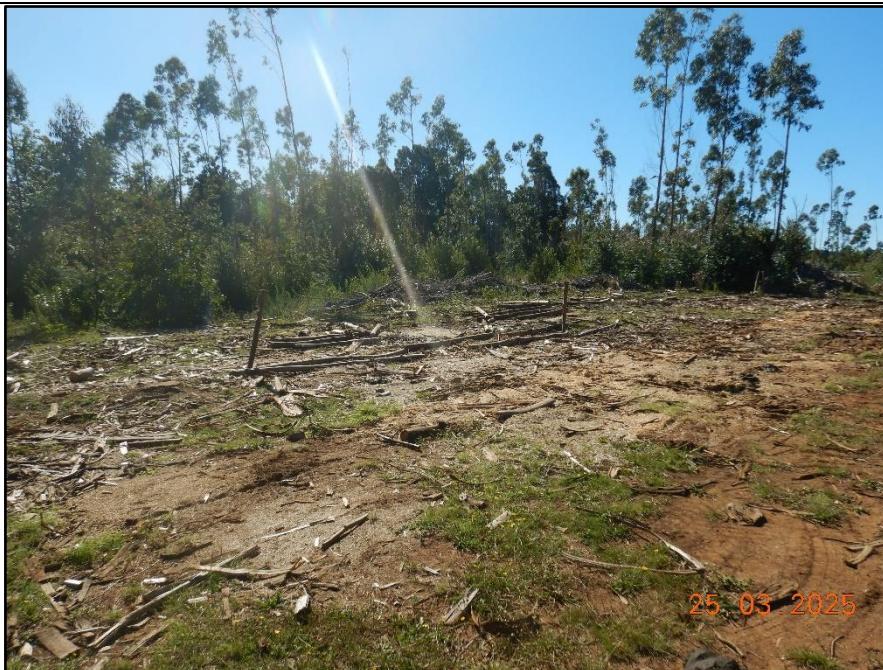
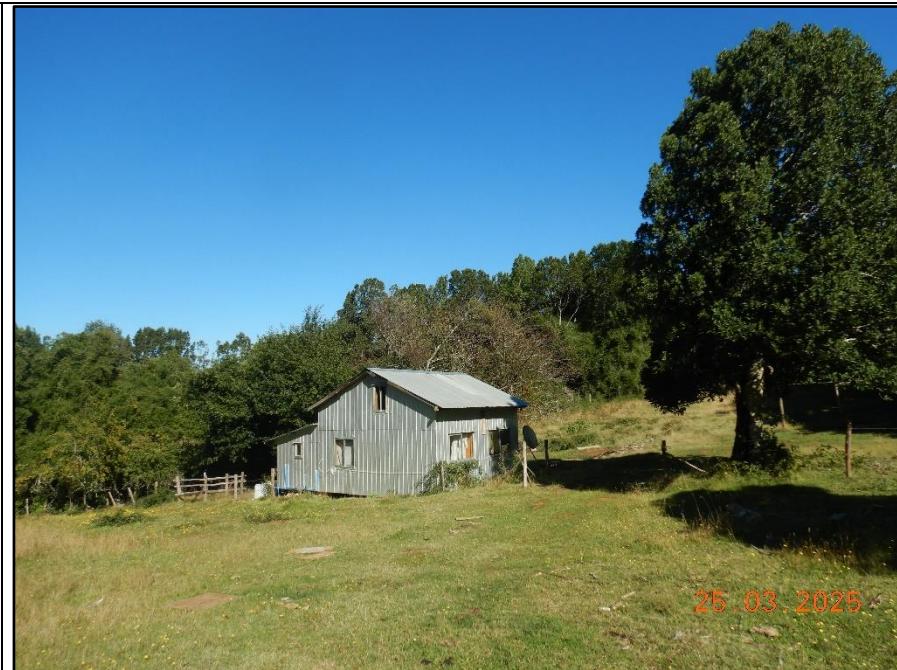
Fotografía 9.	Fecha: 25.03.2025.	Fotografía 10.	Fecha: 25.03.2025.
Coordenadas UTM DATUM WGS84 HUSO 18S	Norte: 5.590.951. Este: 658.288.	Coordenadas UTM DATUM WGS84 HUSO 18S	Norte: 5.590.968. Este: 658.212.
Descripción del medio de prueba: Sector donde también se realizó la corta de plantaciones forestales (Eucaliptus) y que ha sido utilizado para el acopio de madera y su trozado.		Descripción del medio de prueba: Sitio donde se emplazaría la instalación de faenas, la cual no cuenta con contenedores modulares, baños químicos, maquinaria pesada, acopios de materiales, ni infraestructura vinculada con la misma. No obstante, existe una vivienda sin moradores, la que ha sido utilizada por cuidadores del predio.

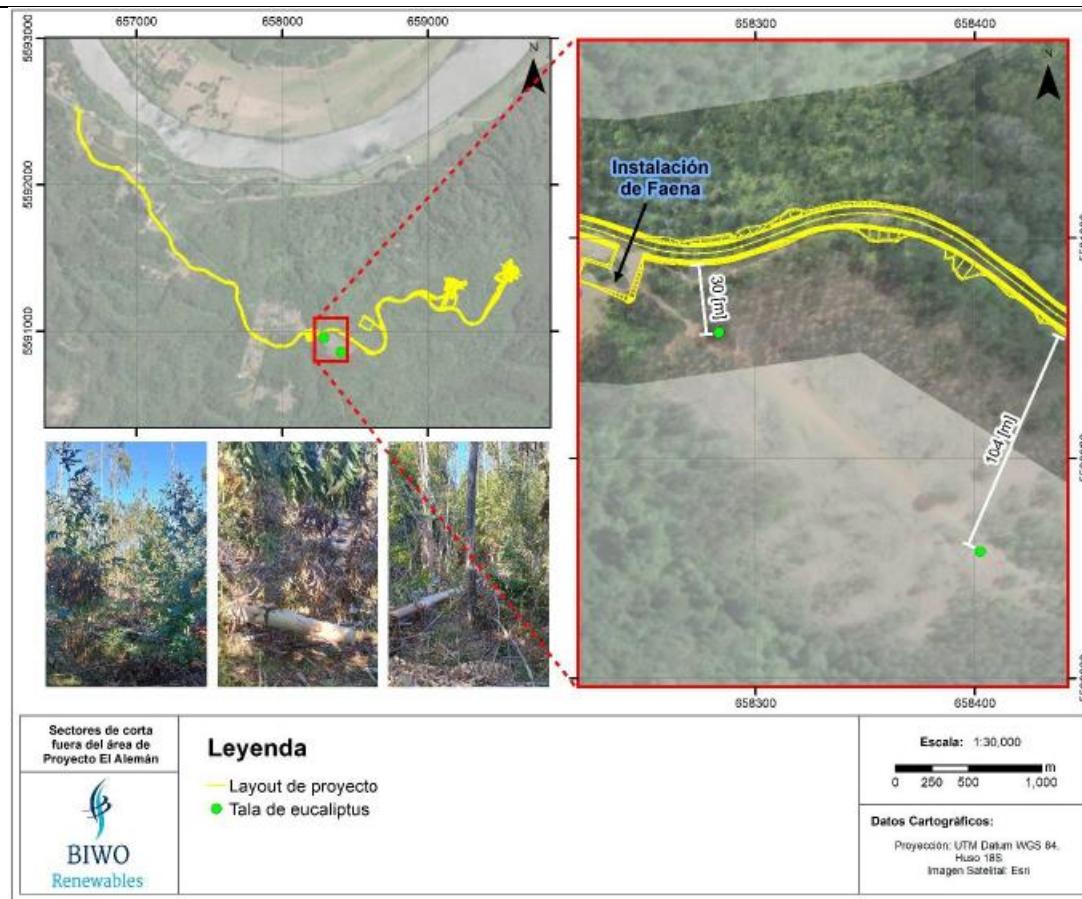
Registro 2

- Respecto a la corta de plantaciones forestales, el titular confirmó que se realizó la corta de 13 ejemplares de Eucaliptus al interior del predio donde se emplazará el proyecto. No obstante, la actividad fue ejecutada por la empresa Agroforestal Buena Ventura Ltda., representada por la Sra. Elena Clasing Ojeda y el Sr. Germán Clasing Ojeda, quienes son los propietarios del Predio Buena Ventura, donde se emplaza el proyecto. La empresa en cuestión cuenta con un plan de manejo autorizado por la CONAF, mediante la Resolución N°482/24-101/22 de fecha 23 de noviembre de 2022 (ID 8), por una superficie total de corta de 5,9 hectáreas de Eucaliptus. En cuanto a la ubicación de la corta respecto a las obras del proyecto, el titular (Parque Eólico El Alemán SpA.) presentó una cartografía que detalla que la tala de los árboles se realizó a una distancia entre 30 y 104 metros de las obras del proyecto (ver **Registro 2**).

Descripción del medio de prueba: Cartografía que señala la ubicación de la corta de Eucaliptus, la cual se encuentra distanciada de las obras del proyecto entre 30 y 104 metros.

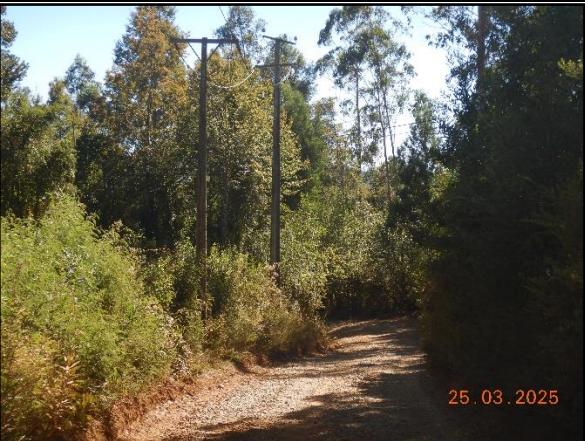
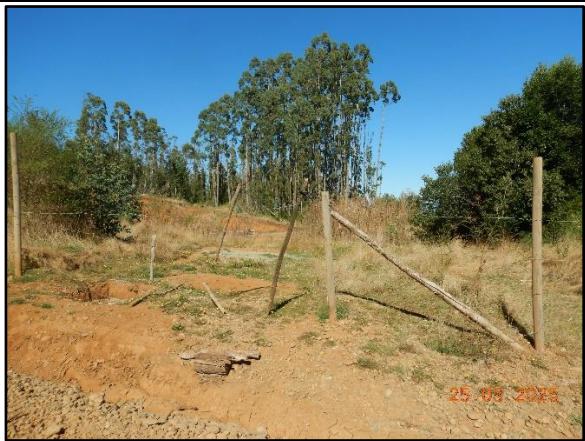
Fotografía 11. Fecha: 25.03.2025. Coordenadas UTM DATUM WGS84 HUSO 18S Norte: 5.591.273. Este: 657.696.		Fotografía 12. Fecha: 25.03.2025. Coordenadas UTM DATUM WGS84 HUSO 18S Norte: 5.591.467. Este: 657.329.	
Descripción del medio de prueba: Registro del camino Cuesta Soto que da cuenta que no se han realizado modificaciones en su trayecto.		Descripción del medio de prueba: Sitio donde se ubicaría el aparcadero “Los Leños”, el cual no ha sido habilitado.

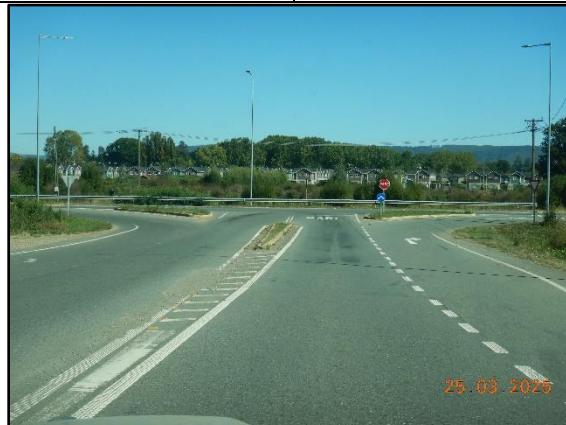
Fotografía 13. Fecha: 25.03.2025. Coordenadas UTM DATUM WGS84 HUSO 18S		Norte: 5.592.383. Este: 654.026.	
Descripción del medio de prueba: Registro de las isletas que se encuentran en la Ruta 204, las cuales no han sido removidas por el paso del transporte de las hélices de los aerogeneradores.

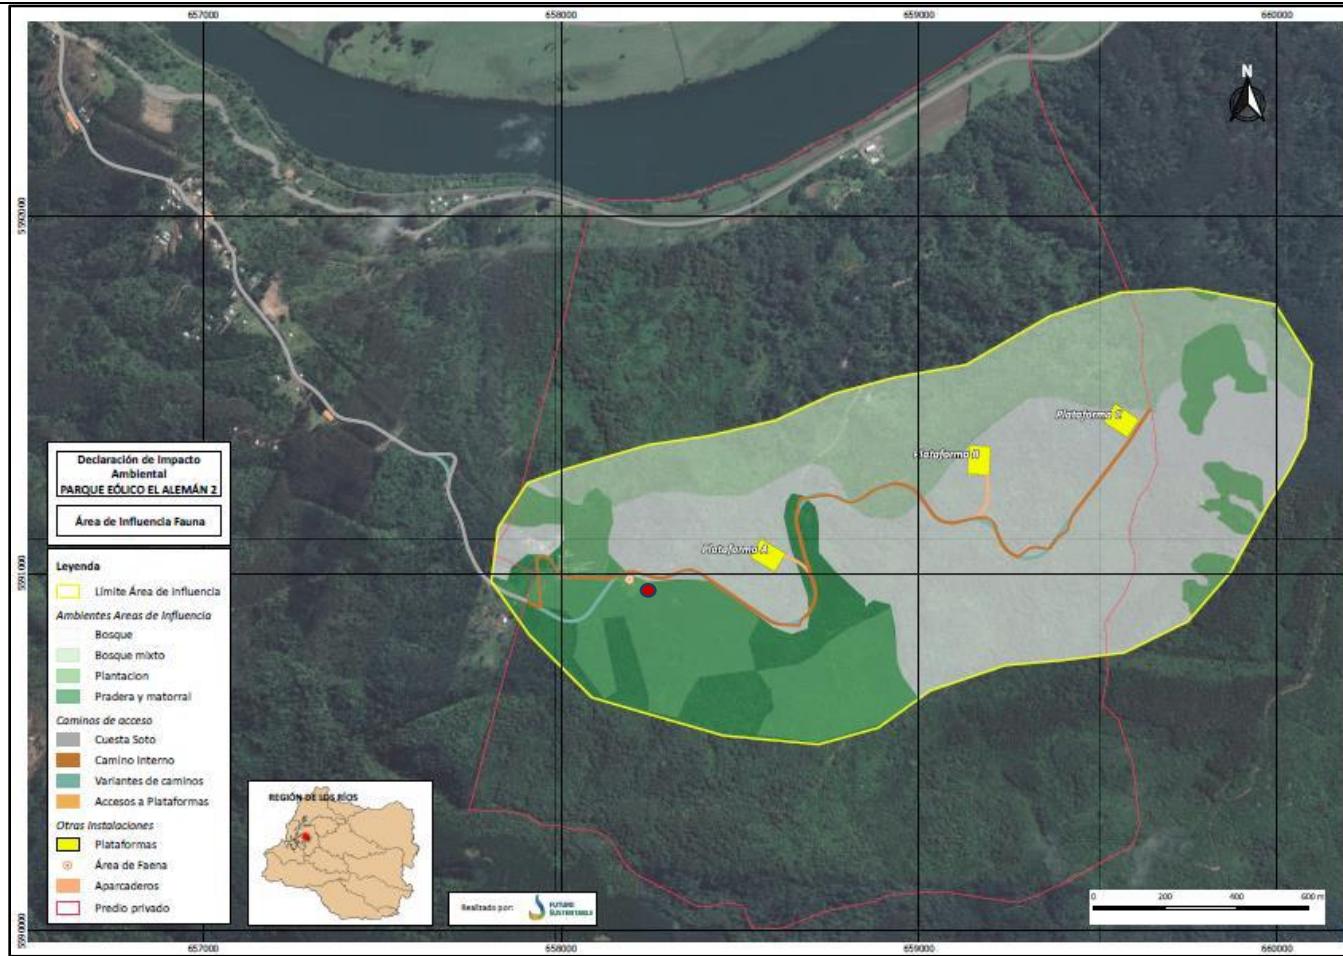
Figura 1 Fuente: Antecedente provisto por el titular en “Anexo 3.5 Caracterización Fauna Terrestre” presente en la DIA “Parque Eólico El Alemán 2”.

Descripción del medio de prueba: Cartografía que indica las características del suelo en el área de influencia del proyecto. En ella, se destaca en color rojo la ubicación de la zona donde se realizó la corta de plantaciones forestales, zona que ya había sido descrita en “plantación” en el marco de la evaluación ambiental.
