INFORME TECNICO DE FISCALIZACION AMBIENTAL

PARQUE FOTOVOLTAICO MAUCO

DFZ-2025-161-V-RCA

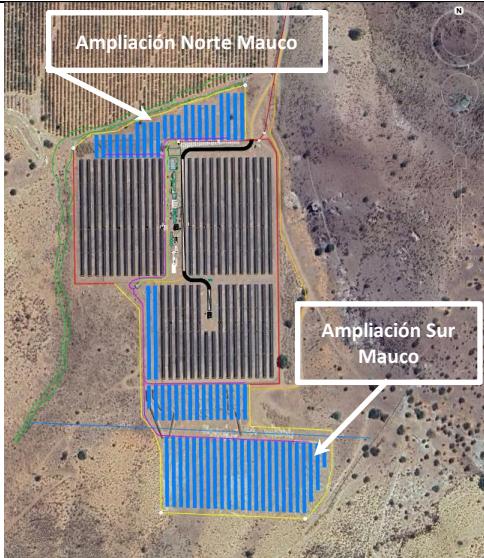
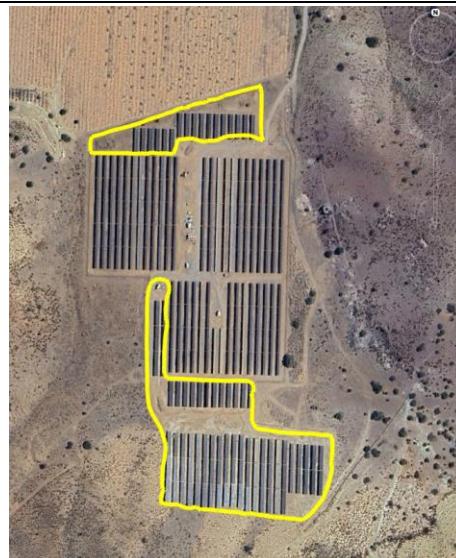
**Figura 2**

Descripción medio de prueba: La imagen de la izquierda muestra en color azul los dos sectores de paneles fotovoltaicos que considera el proyecto de ampliación y la imagen de la derecha muestra en color amarillo los polígonos levantados por la SMA en terreno de las áreas ocupadas por la construcción de ambos sectores.

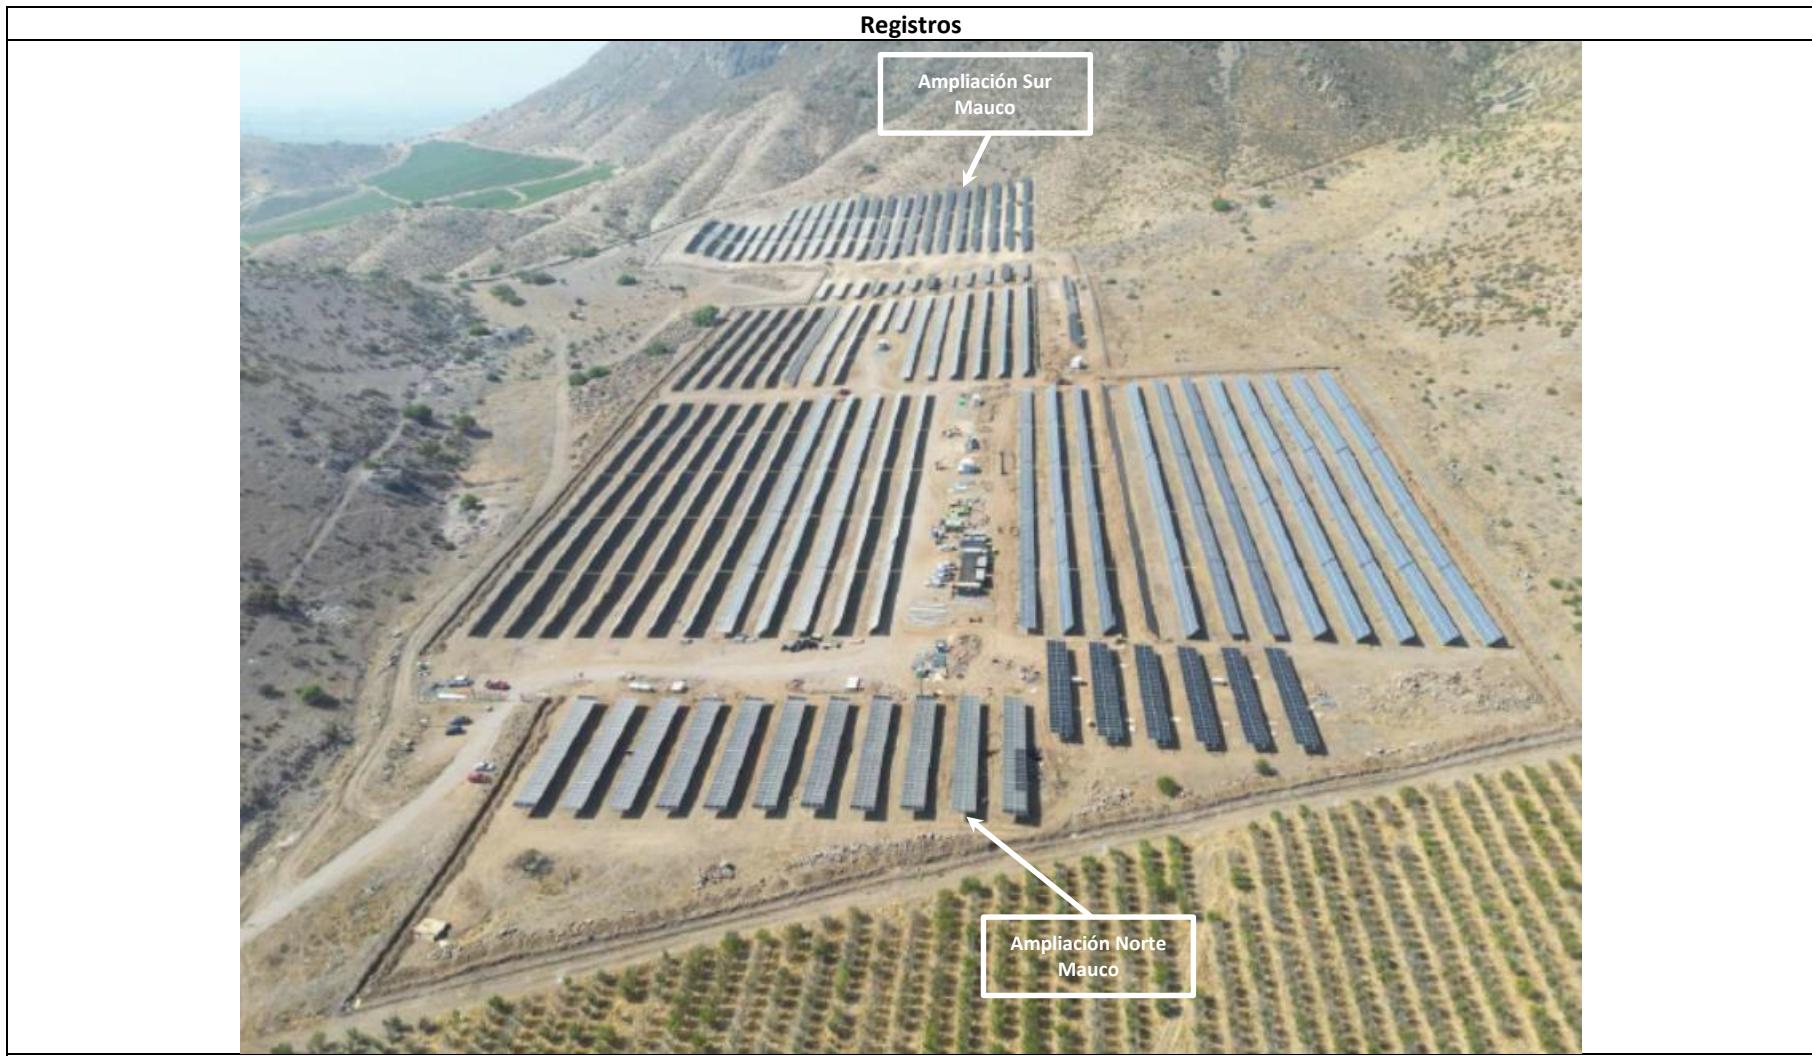
Fotografía 1

Imagen panorámica del parque Fotovoltaico Mauco, con sus dos nuevos sectores Ampliación norte y Ampliación Sur construidos.

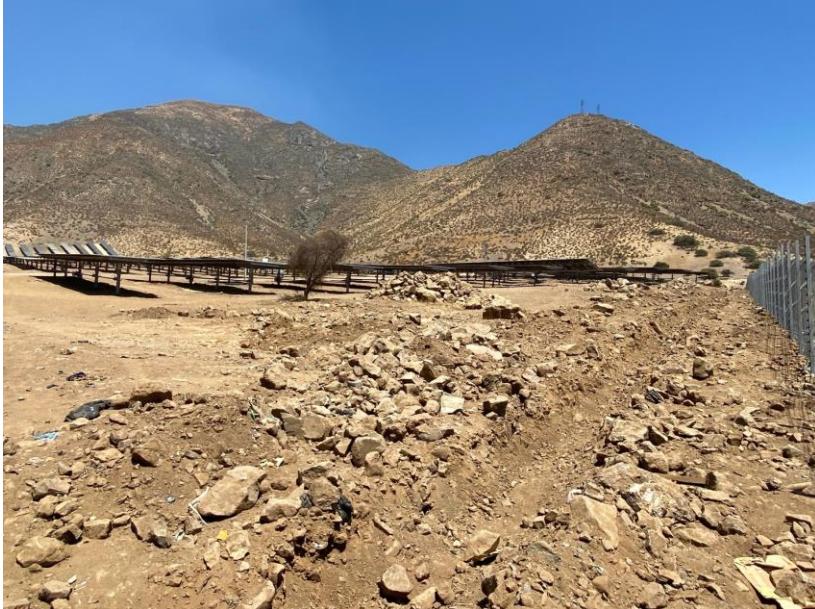
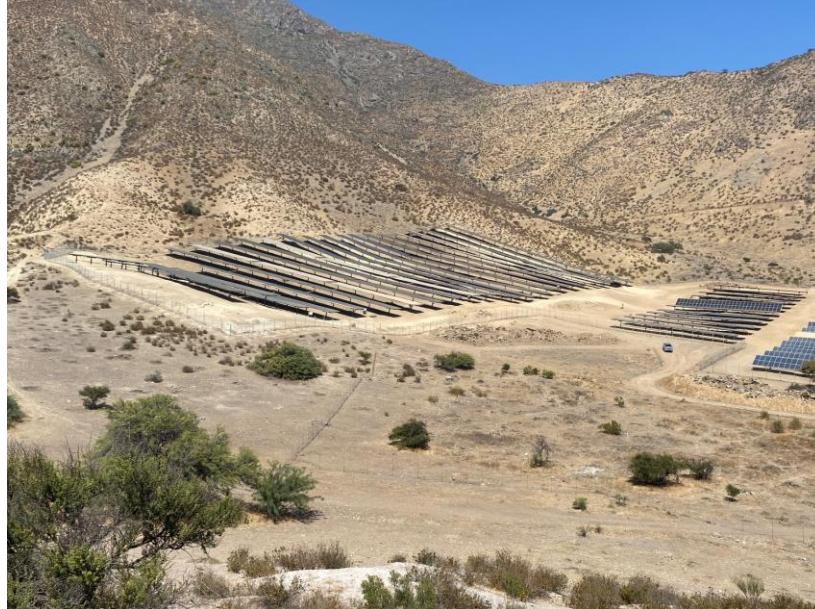
Fotografía 2	Fecha: 12 de febrero de 2025.		Fotografía 3
Coordinadas UTM, WGS84, Huso 19	Norte: 6.371.126 m.	Este: 337.549 m.	Fecha: 12 de febrero de 2025.
Descripción medio de prueba: Imagen del sector ampliación norte del Parque Fotovoltaico Mauco. <i>Fuente:</i> SMA.		Descripción medio de prueba: Imagen del sector ampliación sur del Parque Fotovoltaico Mauco. <i>Fuente:</i> SMA.

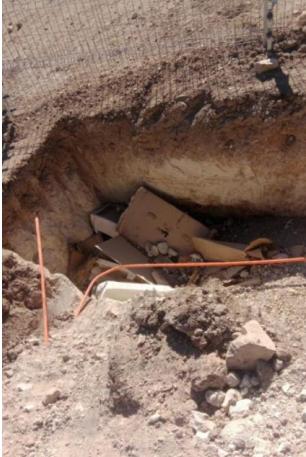
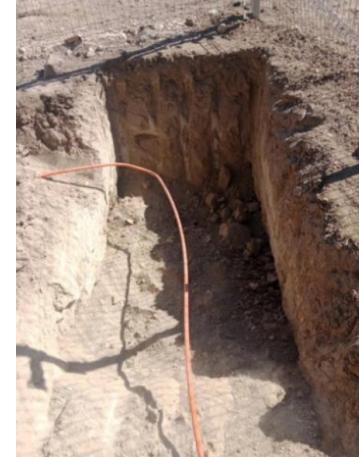
Fotografía 4	Fecha: 18 de febrero de 2025	Fotografía 5	Fecha: 18 de febrero de 2025
Coordenadas UTM, WGS84, Huso 19	Norte: 6.370.721 m. Este: 337.726 m.	Coordenadas UTM, WGS84, Huso 19	Norte: 6.370.721 m. Este: 337.726 m.
Descripción medio de prueba: Pozo con residuos sólidos previo a su retiro. <i>Fuente:</i> Carta S/N° del 20 de febrero de 2025 PMGD MAUCO SPA.		Descripción medio de prueba: Pozo sin residuos sólidos. <i>Fuente:</i> Carta S/N° del 20 de febrero de 2025 PMGD MAUCO SPA.

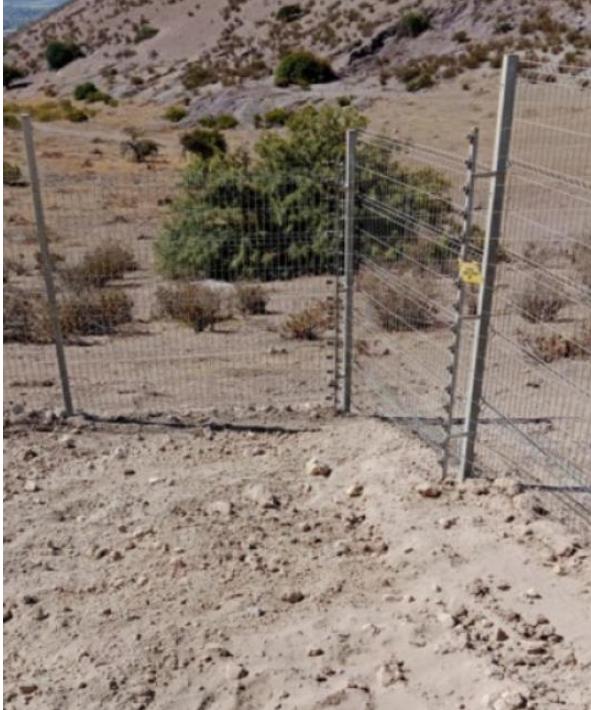
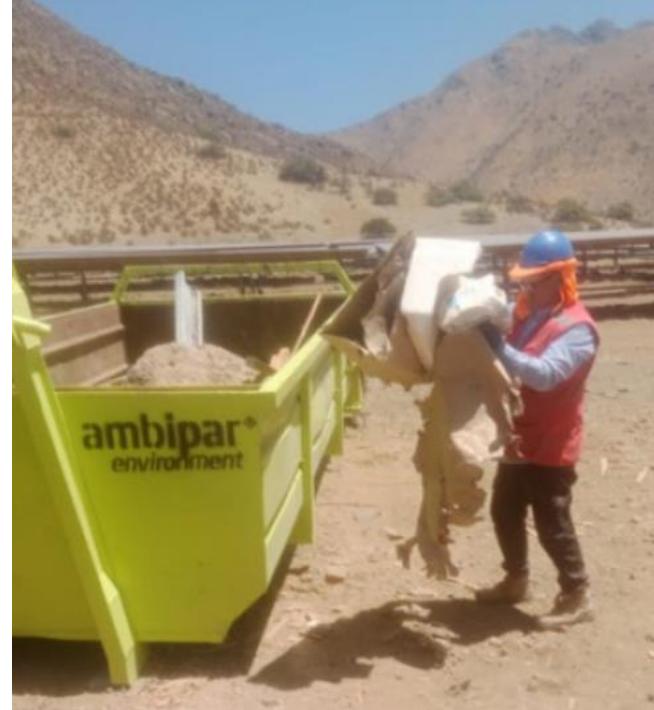
Fotografía 6	Fecha: 18 de febrero de 2025		Fotografía 7	Fecha: 18 de febrero de 2025	
Coordenadas UTM, WGS84, Huso 19	Norte: 6.370.721 m.	Este: 337.726 m.	Coordenadas UTM, WGS84, Huso 19	Norte: 6.371.014 m.	Este: 337.528 m.
Descripción medio de prueba: Lugar tapado y ordenado con la tierra removida. <i>Fuente:</i> Carta S/N° del 20 de febrero de 2025 PMGD MAUCO SPA.		Descripción medio de prueba: Disposición de los residuos sólidos retirados en batea metálica. <i>Fuente:</i> Carta S/N° del 20 de febrero de 2025 PMGD MAUCO SPA.

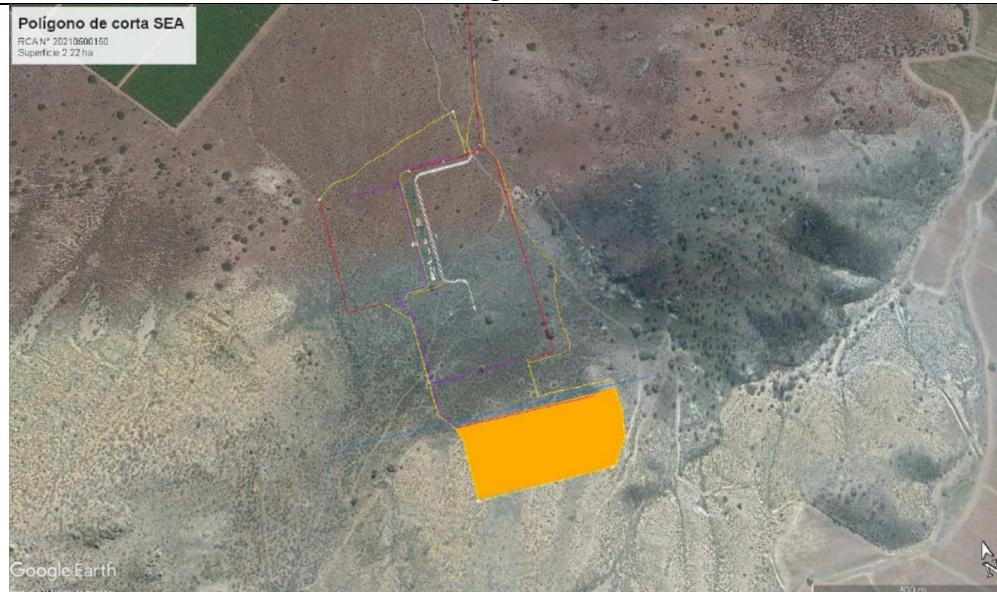
Figura 3

Descripción medio de prueba: En color amarillo se identifica el polígono de corta correspondiente a 2,22 hectáreas aprobado para el PAS 151 por la RCA del proyecto.

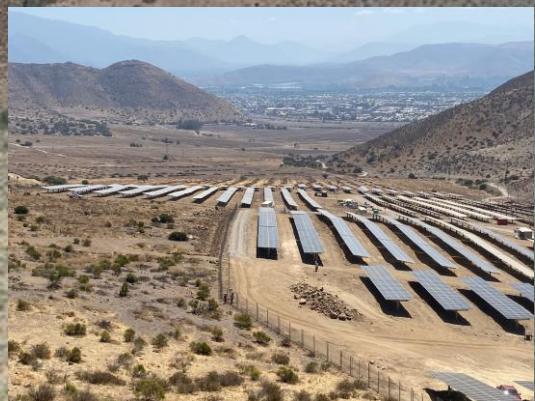
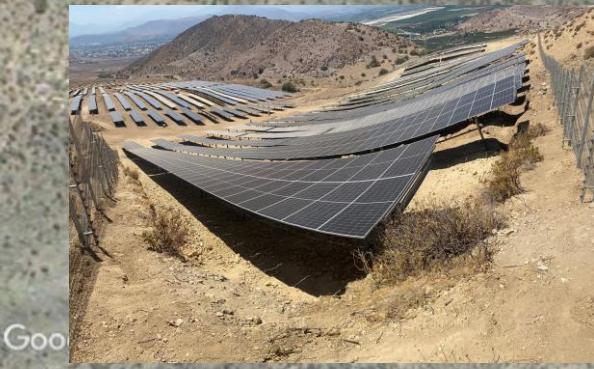
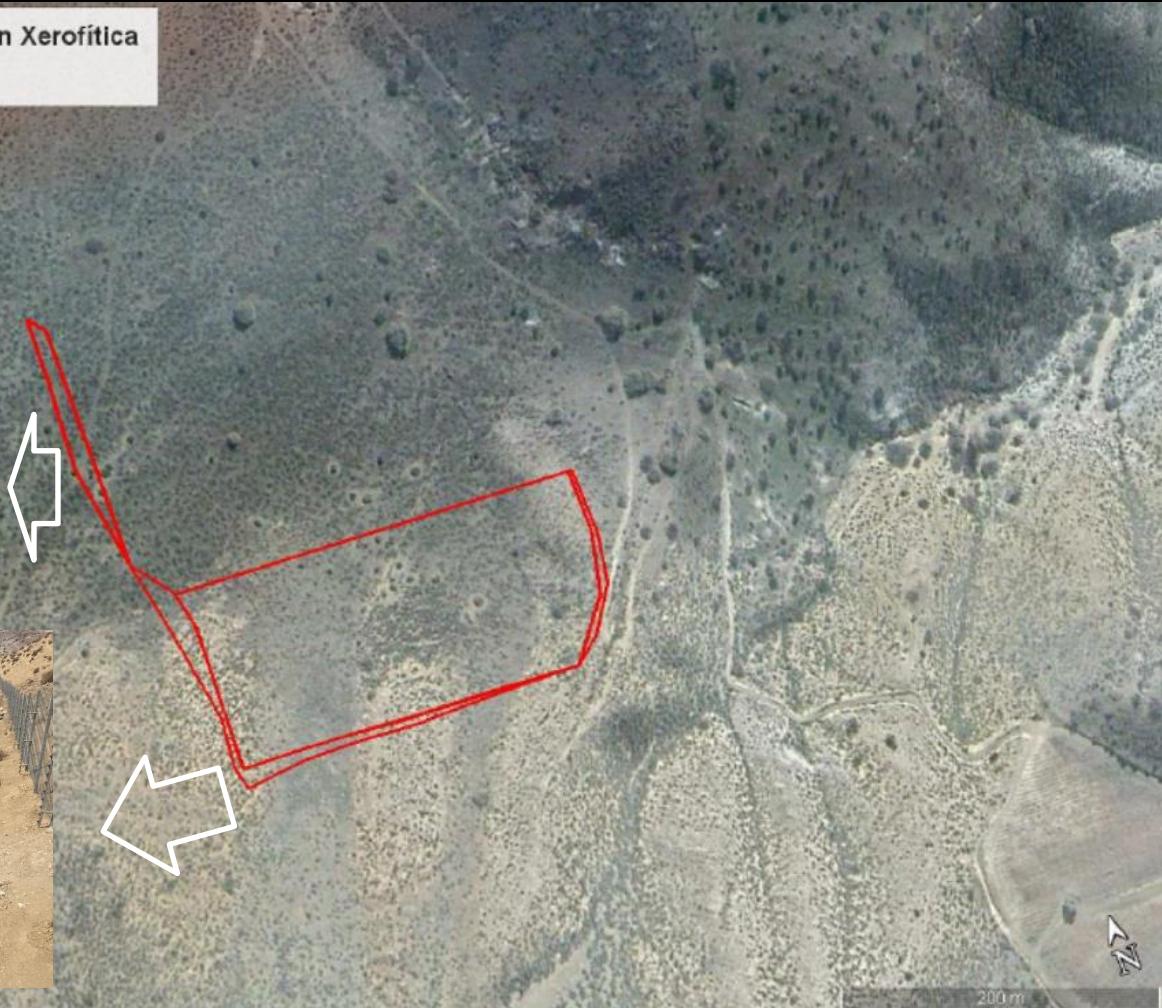
Figura 4

Descripción medio de prueba: En color rojo se aprecia el polígono de superficie vegetal real intervenido por la corta no autorizada de 2,88 hectáreas de Formación xerofítica. Además, se incluyen fotografías captadas por la SMA en inspección de 2025 en donde se muestran los sectores detectados por CONAF en que hubo descepado de formación xerofítica por sobre lo autorizado en la RCA.

- m. En la inspección SMA, respecto a la intervención de formación xerofítica, el Titular señaló “*que por una descoordinación de la primera empresa contratista a cargo de los trabajos se efectuaron trabajos que intervinieron vegetación en forma previa a la presentación sectorial de los antecedentes ante CONAF*”.

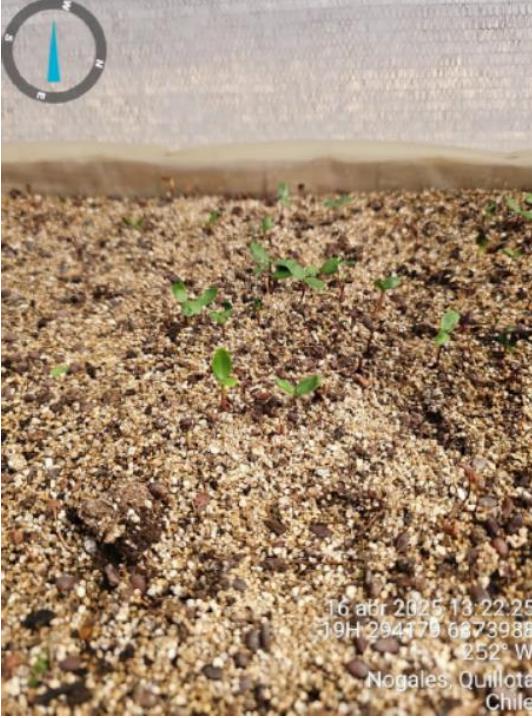
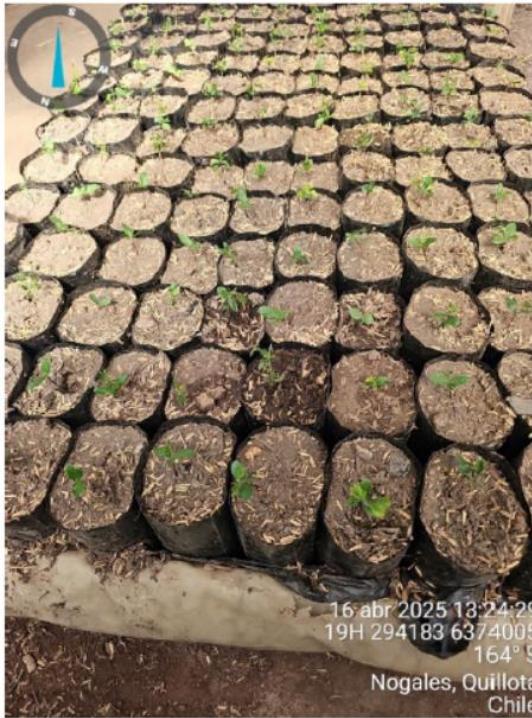
<p>16 abr 2025 13:22:25 19H 294179 6673988 252° W Nogales, Quillota Chile</p>	
<p>Fotografía 8</p> <p>Descripción medio de prueba: Registros fotográficos reportados por la empresa que muestran la germinación de semillas de <i>Porlieria chilensis</i> al 16 de abril de 2025 y que fueron ingresadas al vivero Agrícola Nativa SpA el 9 de enero de 2025.</p> <p><i>Fuente:</i> Antecedentes requeridos por la SMA y proporcionados por PMGD MAUCO SPA mediante Carta S/N° del 17.04.2025.</p>	<p>Fotografía 9</p>

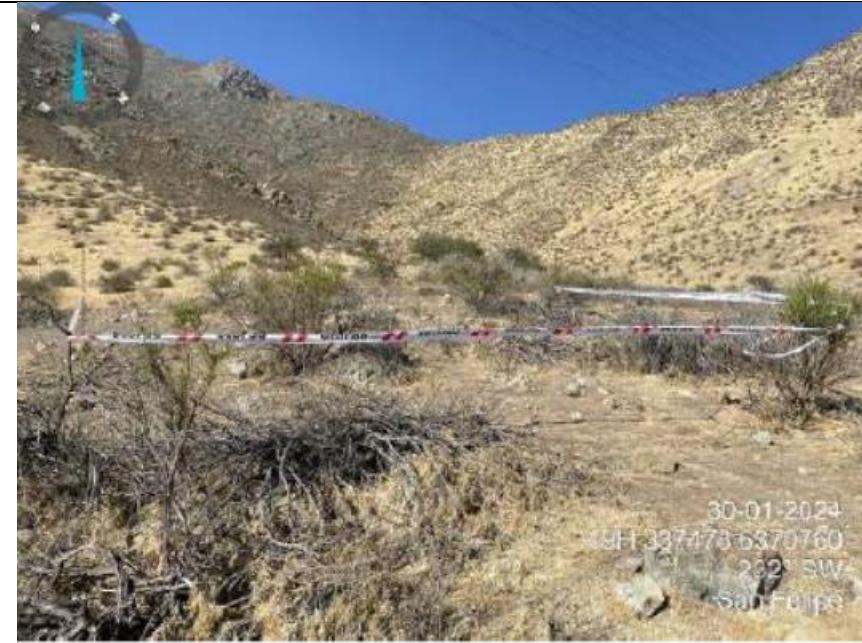
Fotografía 9

Hallazgo aislado de un fragmento de cerámica engobada.

Coordenadas UTM, WGS84, Huso 19 | Norte: 6.370.760 m. | Este: 337.478 m.

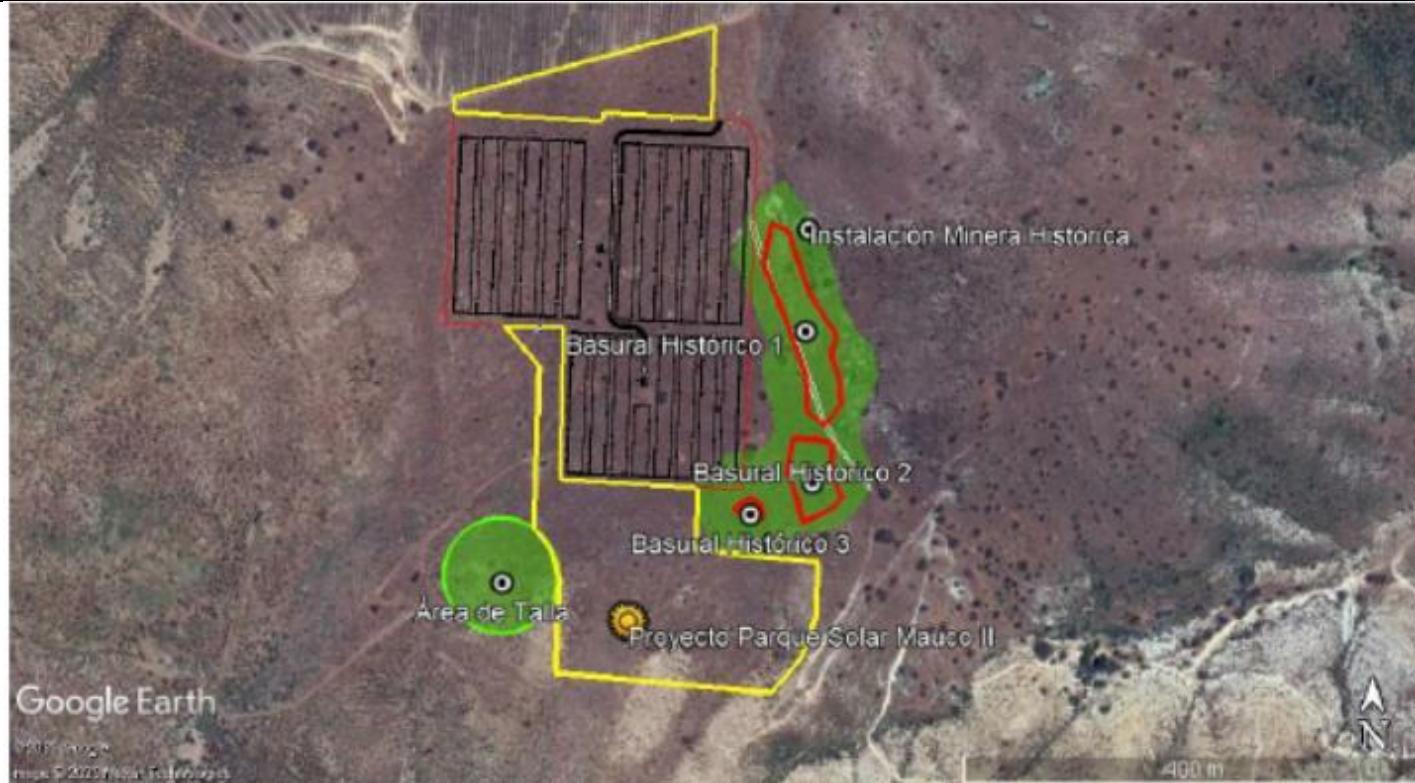
Figura 6

Fuente: Informe de Evaluación Arqueológica del 10 de marzo de 2020 incluido en la primera DIA (desistida) del proyecto presentado al SEIA bajo en el nombre de "[Repotenciamiento proyecto PMGD Mauco Solar II](#)".

- c. En inspección SMA del 12 de febrero de 2025, se efectuó recorrido por cada uno de los 4 hallazgos arqueológicos detectados fuera del emplazamiento del proyecto (Figura 6), verificándose que cada uno de ellos contaba con cercado perimetral de malla hexagonal galvanizada de una altura de 120 cm. (1,20 m). Además, se constató que los hallazgos no fueron intervenidos por obras ni partes del proyecto durante la etapa de construcción (Figuras 7, 8 y 9 y Fotografías 10, 11 y 12).

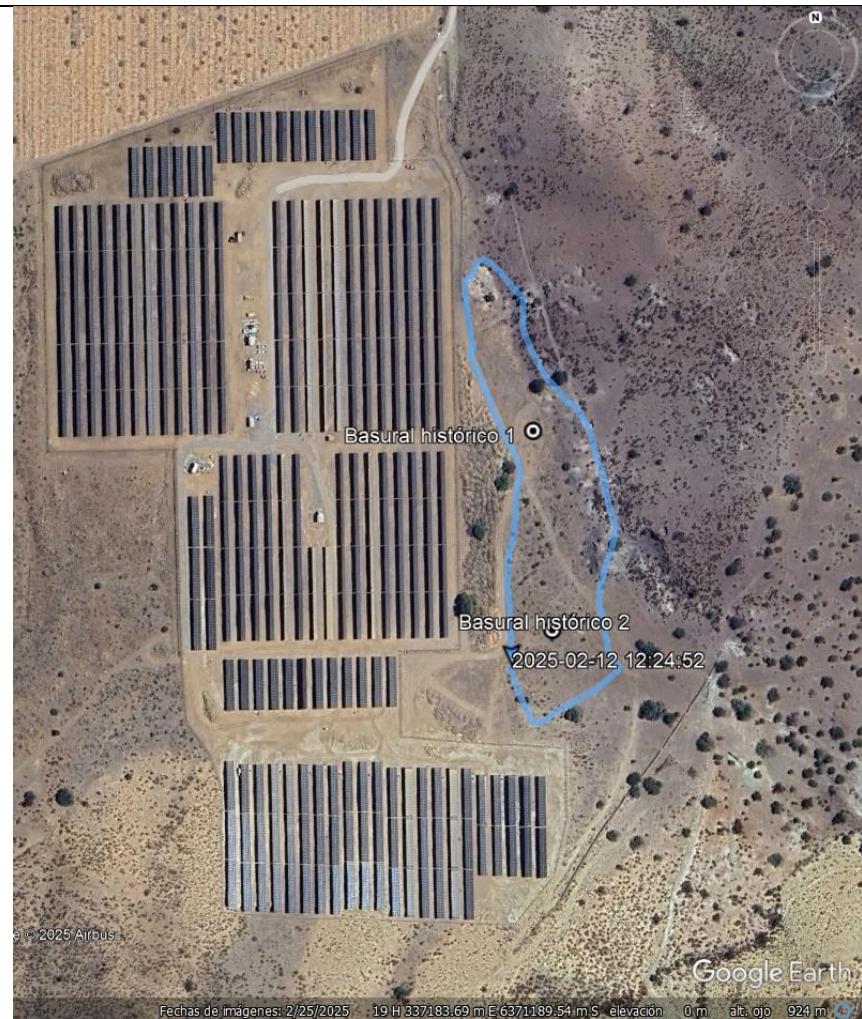
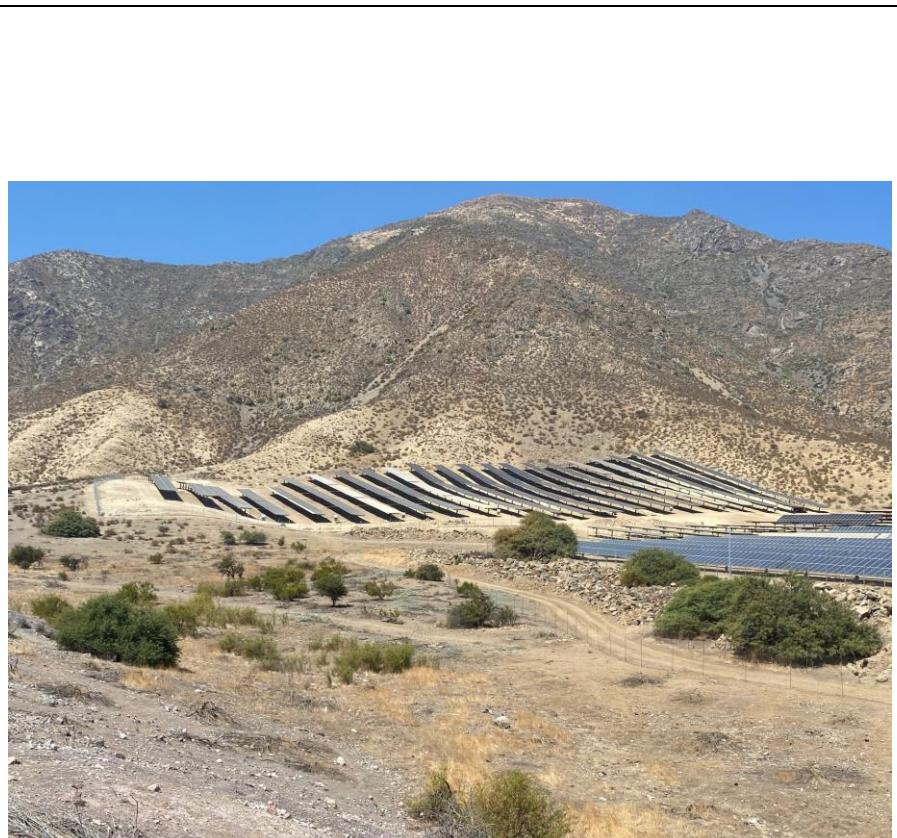
Figura 7

Coordenadas UTM, WGS84, Huso 19 | **Norte:** 6.370.936 m. | **Este:** 337.712 m.

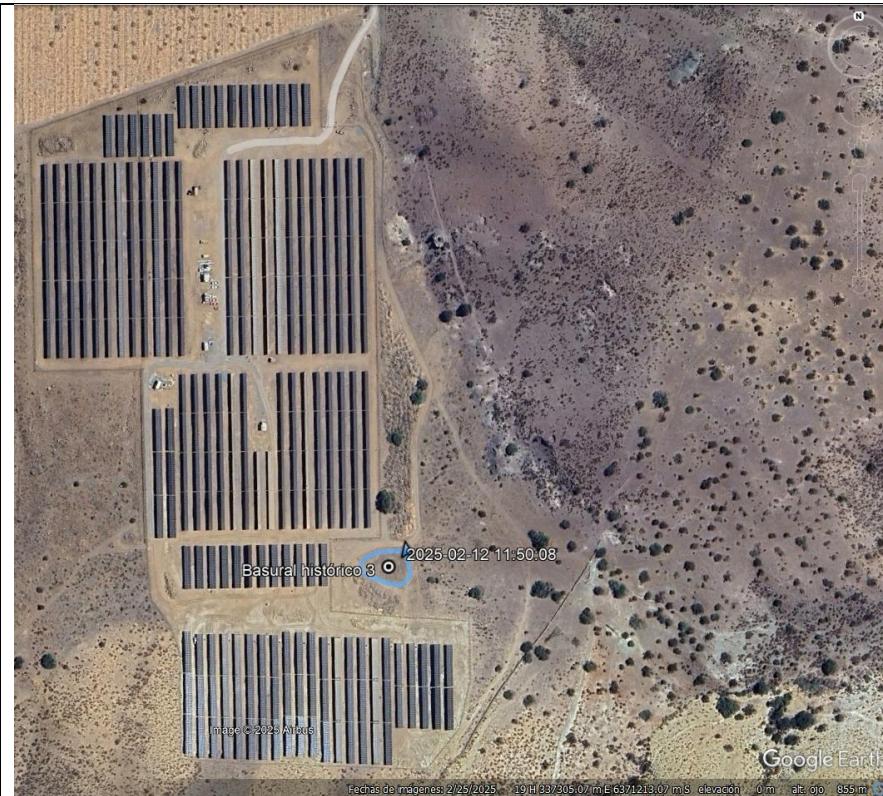
Figura 8

En color celeste se señala el polígono georreferenciado del cerco perimetral de 778,80 m² implementado para el hallazgo “Basural Histórico 3”.

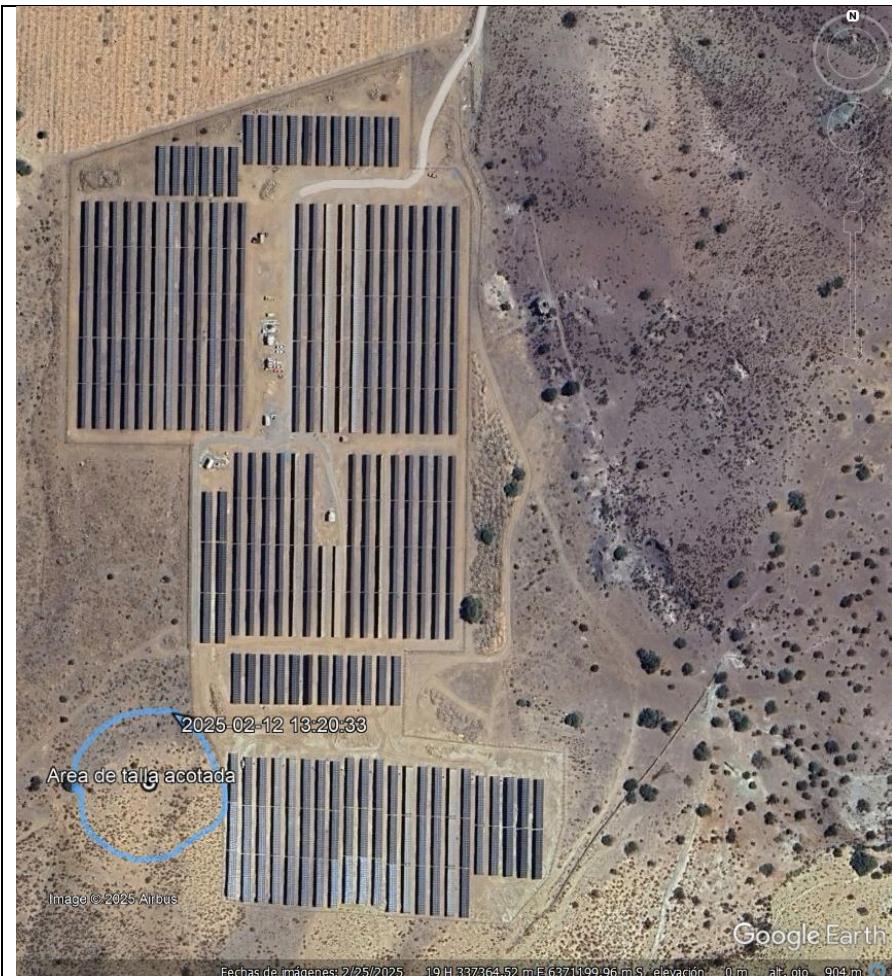
Figura 9

En color celeste se señala el polígono georreferenciado del cerco perimetral de 7503,7 m² implementado para el hallazgo “Área de Talla acotada”.

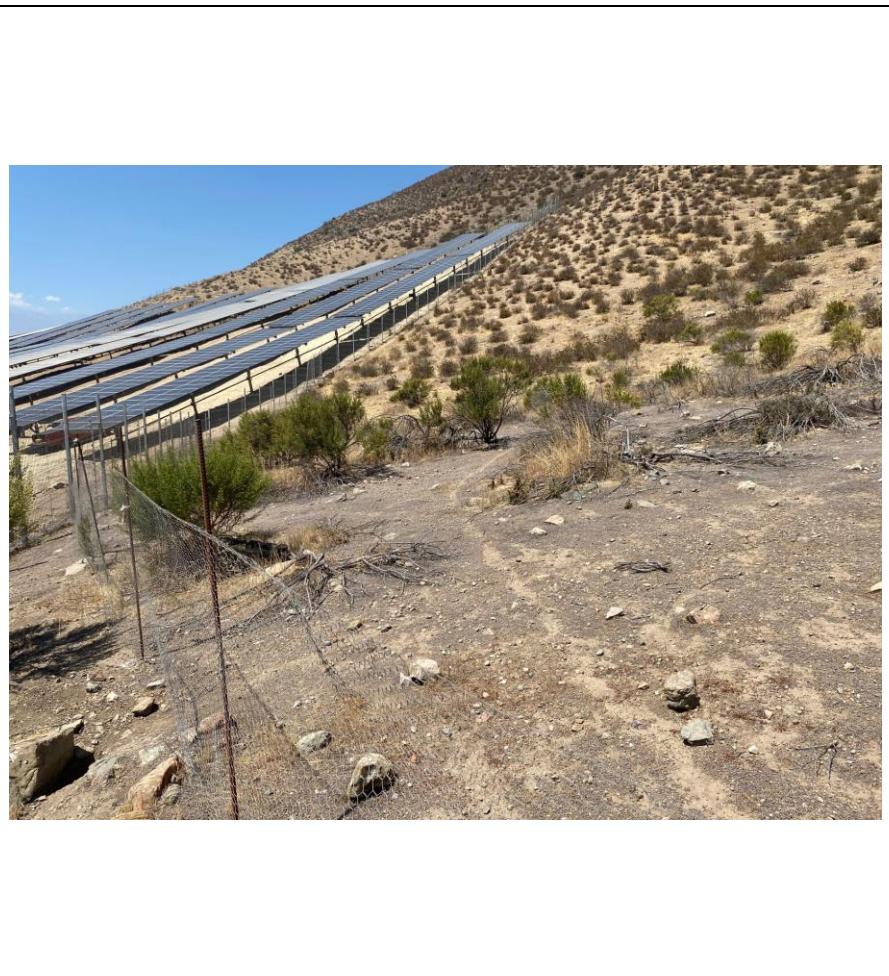
Fotografía 12

Fecha: 12 de febrero de 2025.
