INFORME TÉCNICO DE FISCALIZACIÓN AMBIENTAL

CENTRO DE MANTENIMIENTO EFE CHILLÁN

DFZ-2025-2791-XVI-NE

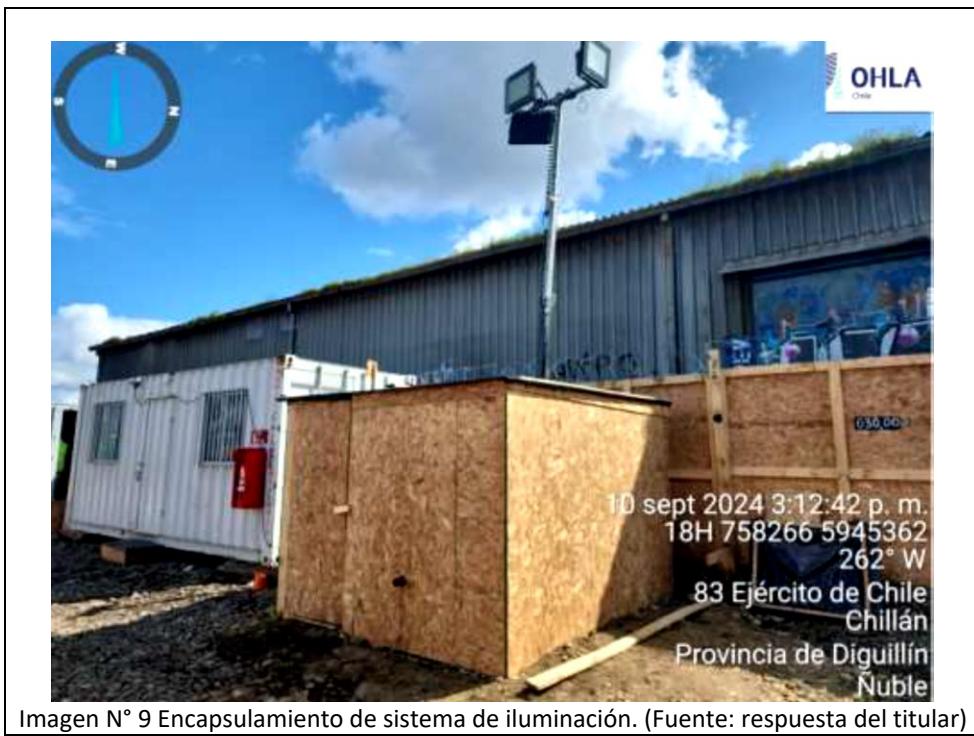
Sin perjuicio de que el frente de trabajo cuenta con un cierre perimetral como medida de control de ruido, desde el 10 de septiembre de 2024 se implementó como medida adicional y específica para el funcionamiento de la torre de iluminación, un encapsulamiento de la principal fuente de ruido del equipo correspondiente al motor diésel de la torre, medida que permanecerá durante todo el tiempo en que se utilice este equipo de iluminación en terreno con objeto de aminorar y atenuar la propagación de ruido al entorno. Dicho encapsulamiento se compone de placas de OSB de 15 mm de espesor, con una densidad superficial igual o superior a 10 kg/m² por todo el contorno del equipo aprovechando el cierre perimetral posterior. A continuación, se presenta imágenes del encapsulamiento mencionado.

Imagen N° 9 Encapsulamiento de sistema de iluminación. (Fuente: respuesta del titular)

- 3.1 Respecto a las medidas de control de ruidos en la obra, esta considera paneles de OSB de 15mm alrededor de las obras, adicionalmente se implementó de manera preventiva paneles OSB de 15 mm en torno al generador de Diesel encargado de la iluminación nocturna.
- 3.2 Receptor informa que posterior a la implementación de medidas preventivas por parte del titular, los ruidos ya no son un problema.

En tanto la unidad emisora aplica medidas preventivas para control de ruidos mediante encajonamiento de generador permitiendo controlar la emisión de ruidos a los potenciales receptores.
