**INFORME TECNICO DE FISCALIZACION AMBIENTAL**

**PLANTA FOTOVOLTAICA SAN MARINO SOLAR**

**DFZ-2025-284-V-RCA**

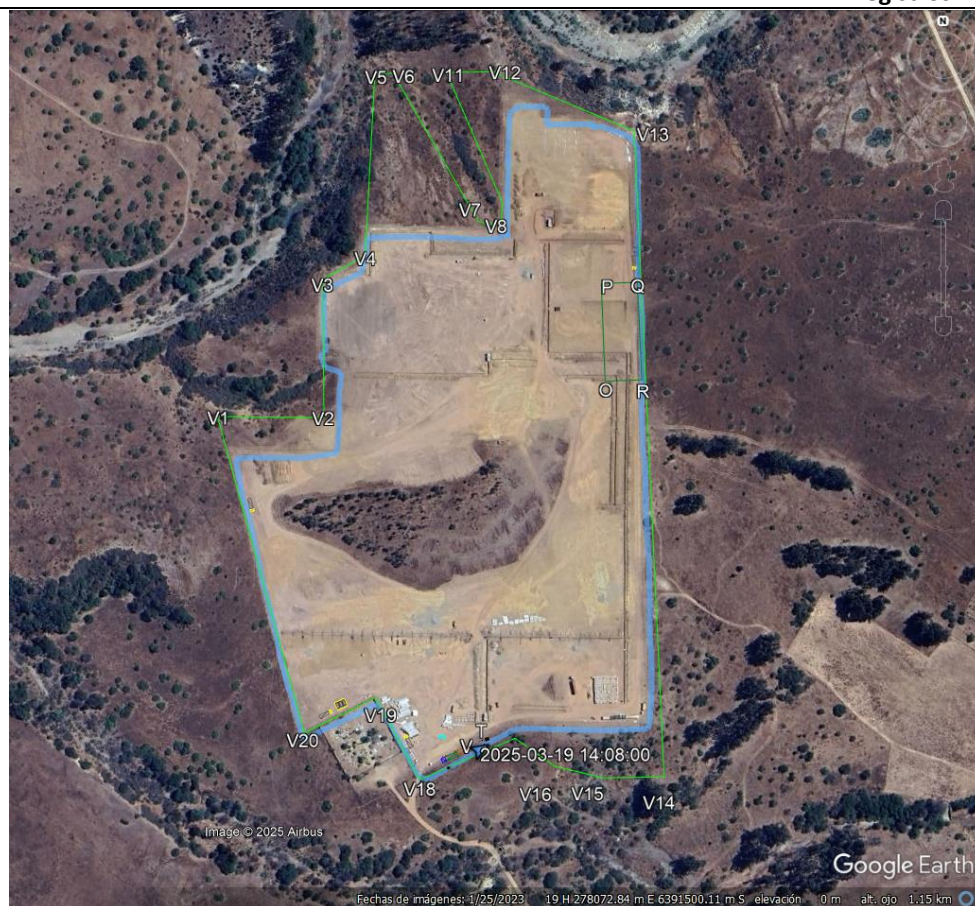
**Figura 2**

En la imagen se aprecia en color verde el polígono del área del proyecto autorizado por la RCA con sus vértices y en color celeste el polígono registrado en terreno por la SMA (16 hectáreas).

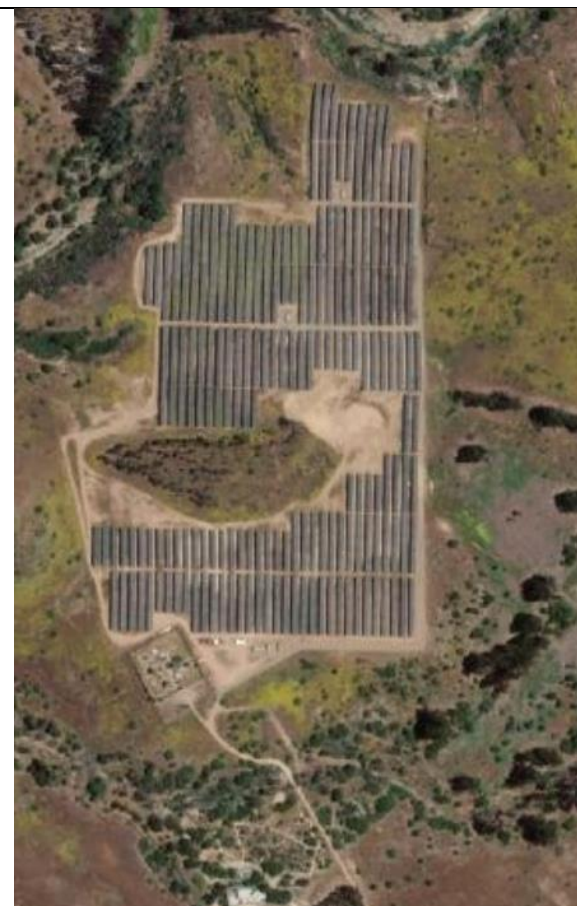
**Figura 3**

En la imagen se aprecia la planta fotovoltaica ya construida en el área del proyecto.

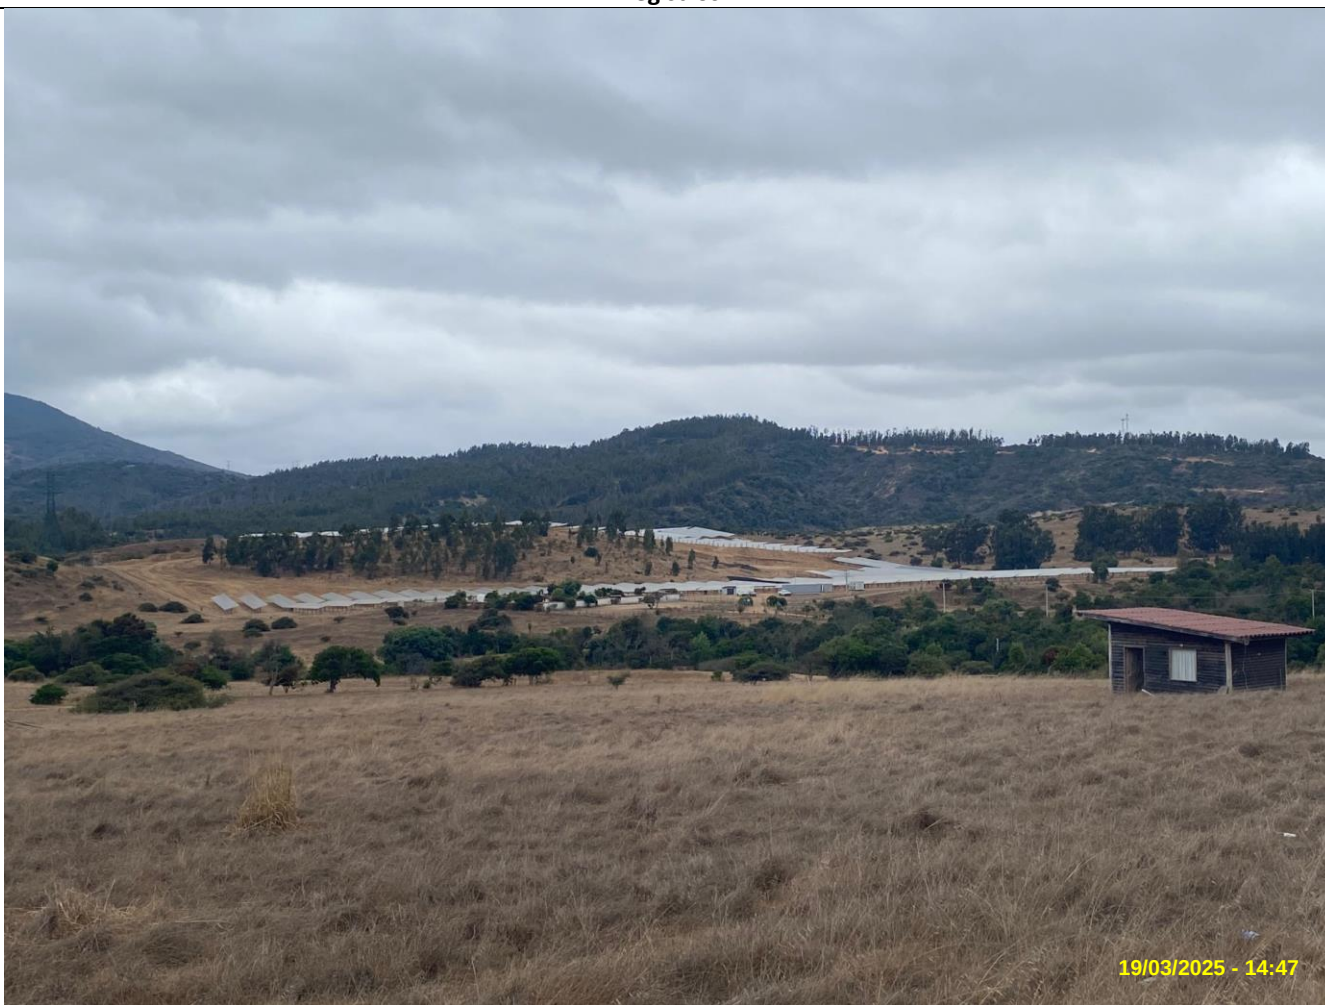
| <b>Fotografía 1</b> | | <b>Fecha:</b> 19 de marzo de 2025. |

e. Mediante registros captado con GPS en inspección del 19 de marzo de 2025, se georreferenció el polígono del área del proyecto siguiendo el cerco perimetral construido, constatándose que el proyecto se realizó en la ubicación autorizada ambientalmente y ocupando una superficie de 16 hectáreas (Figura 2 y Fotografías 1-3), verificándose en ese sentido que el proyecto se construyó dentro del área y superficie autorizada por la RCA.

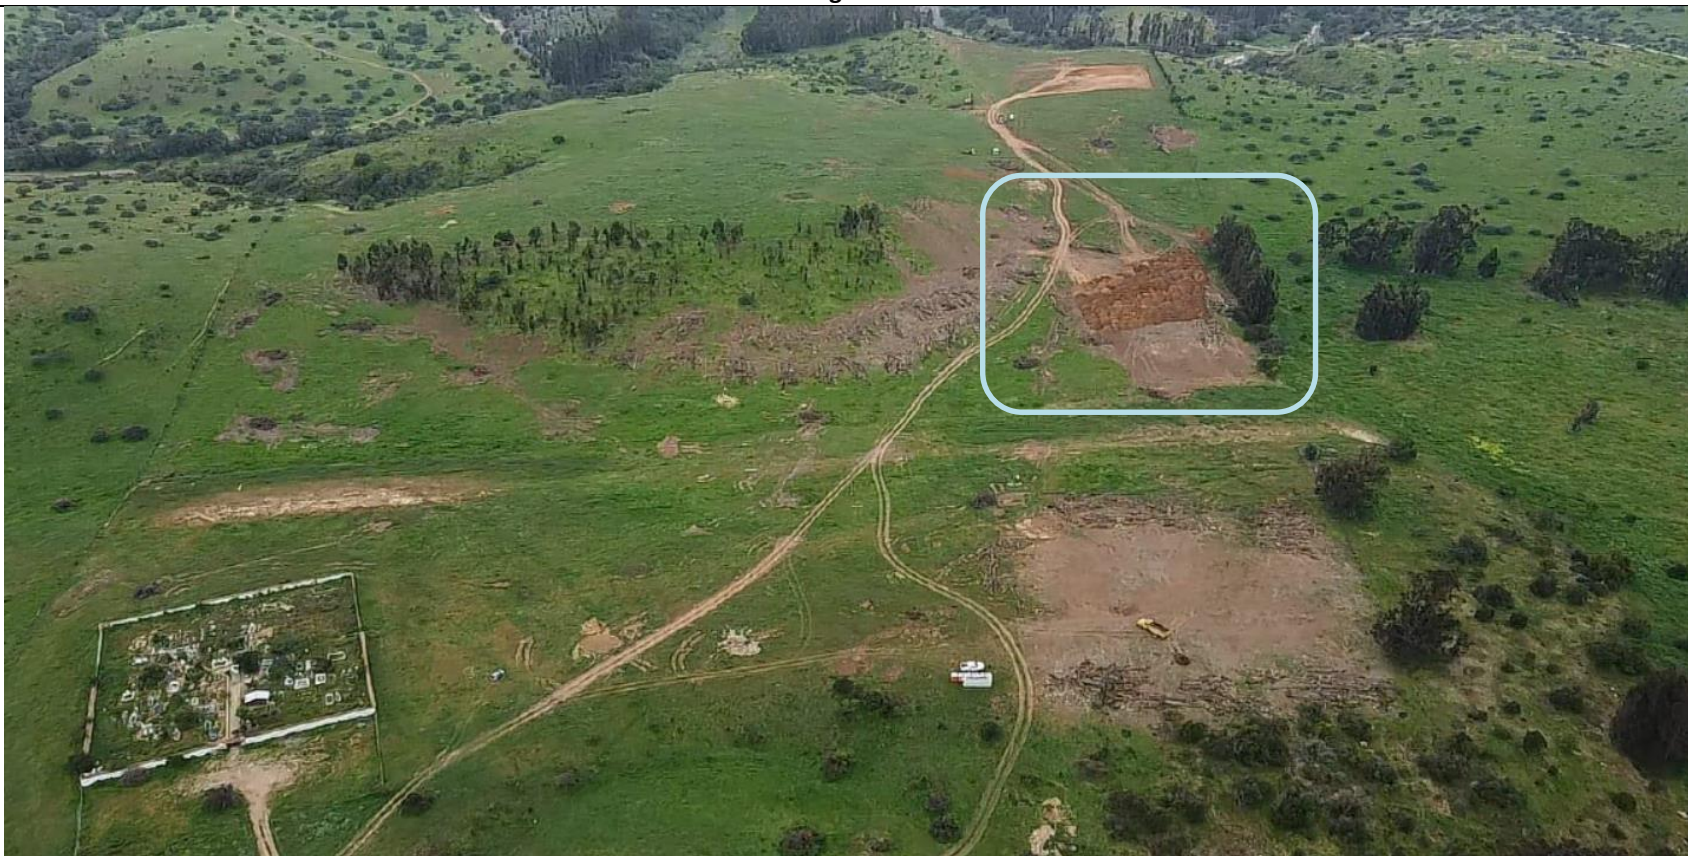
| <b>Descripción medio de prueba:</b><br>En el rectángulo color celeste de la imagen se indica los trabajos al interior del área del proyecto durante la etapa de construcción en el año 2022 y que dieron origen a la cantera constatada en inspección SMA - SAG. | | |

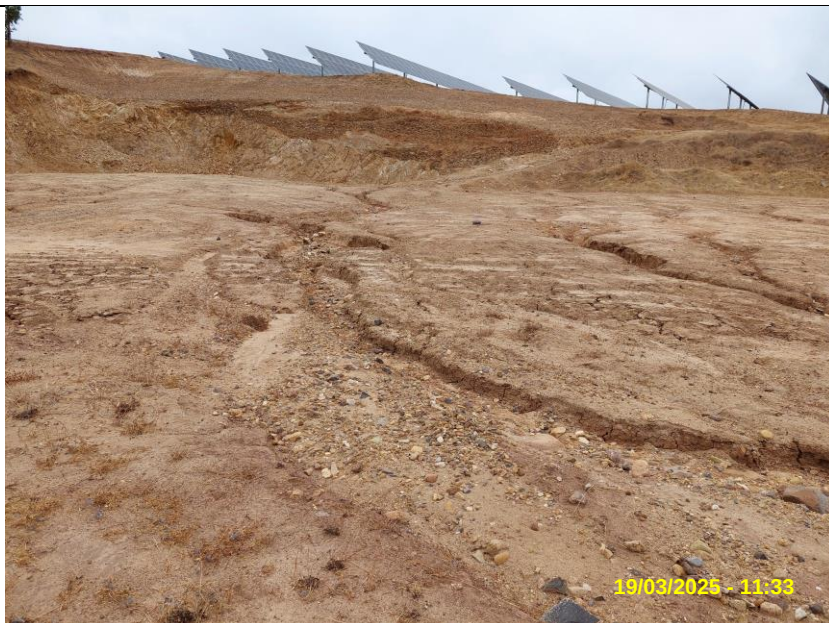
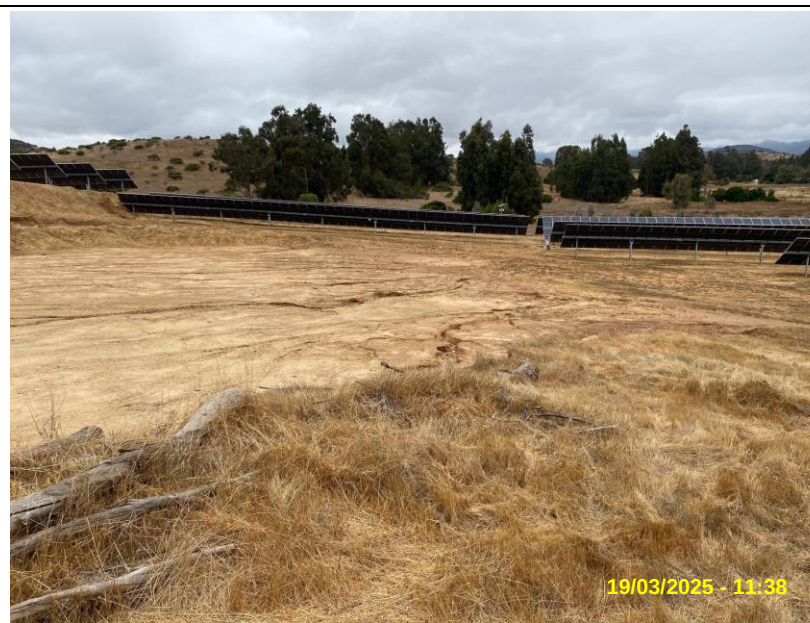
| <b>Descripción medio de prueba:</b><br>Vista de la cantera originada como resultado de los trabajos realizados en la etapa de construcción de la planta fotovoltaica San Marino, en donde el SAG Región de Valparaíso constató cárcavas en avance producto de la erosión hídrica severa.<br><u>Fuente:</u> Reporte Técnico SAG 6.05.2025 y registro fotográfico SMA. | | | | | |

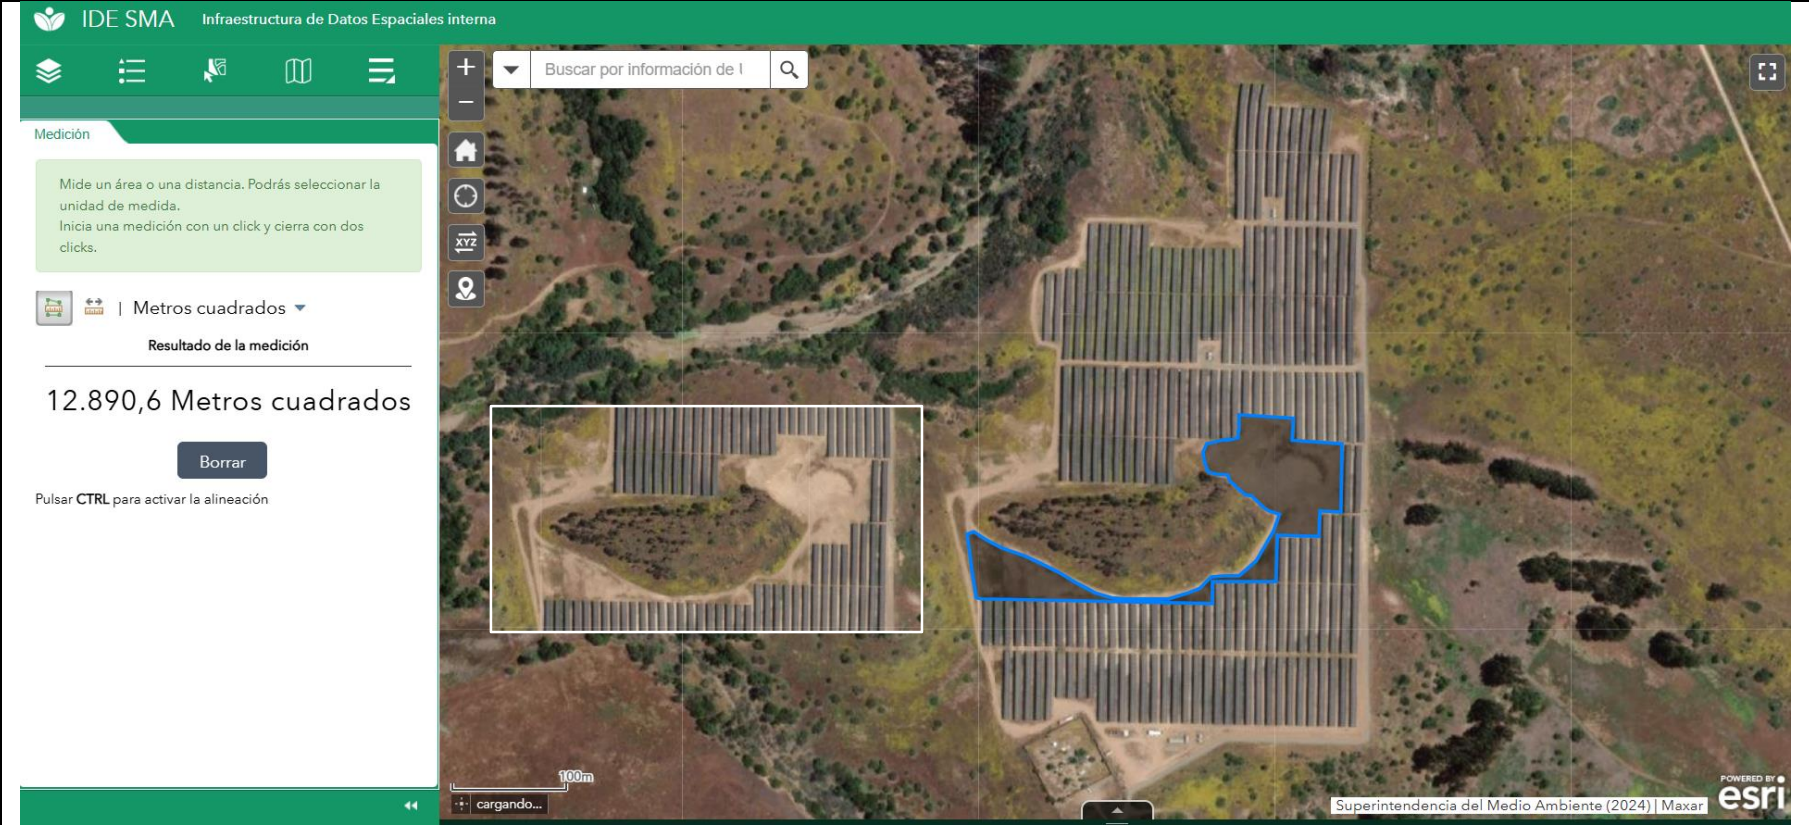
| <b>Descripción medio de prueba:</b><br>El polígono azul indica superficie de suelo de 5.137 m <sup>2</sup> que resultó afectada por trabajos de escarpes durante la etapa de construcción de la planta fotovoltaica San Marino Solar. En imagen de la izquierda se aprecia con más nitidez el área de suelo intervenida. | | |

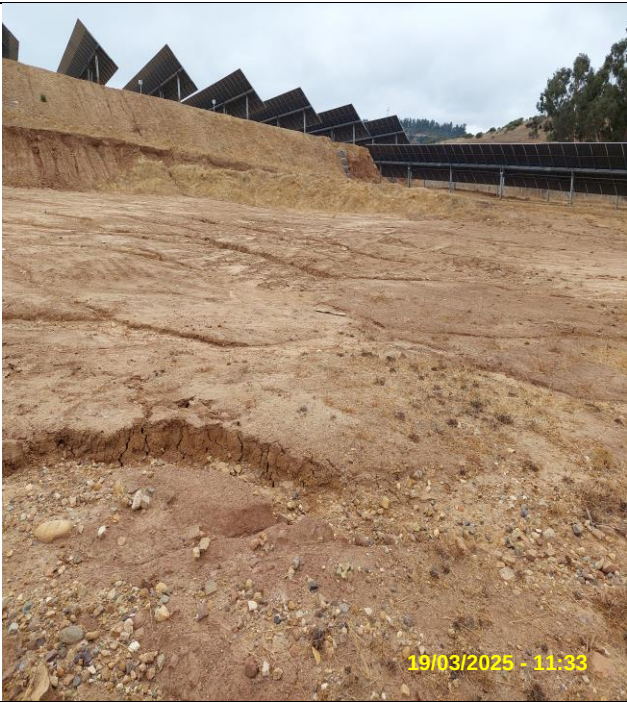
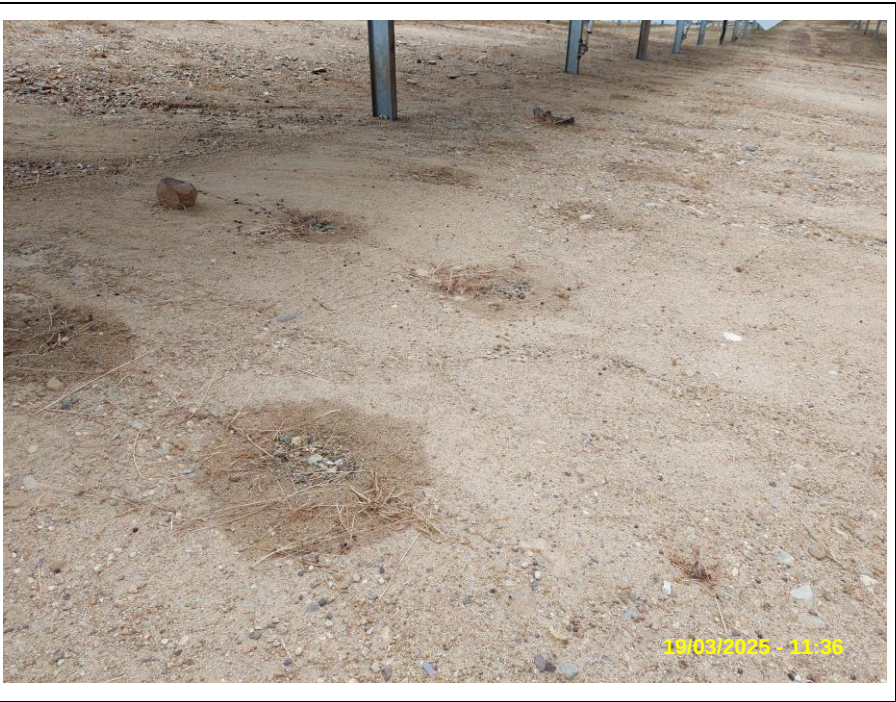
| <b>Descripción medio de prueba:</b><br>Taludes superiores de la cantera desprotegidos y completamente sin vegetación, constatándose procesos erosivos emergentes y en avance.<br><u>Fuente:</u> Reporte Técnico SAG 6.05.2025. | | <b>Fotografía 8</b><br><b>Fecha:</b> 19 de marzo de 2025.<br><b>Coordenadas UTM, WGS84, Huso 19</b><br><b>Norte:</b> 6.391.656 m. <b>Este:</b> 278.341 m.<br><b>Descripción medio de prueba:</b><br>Efecto techo producido por los paneles en sectores desprovistos de vegetación.<br><u>Fuente:</u> Reporte Técnico SAG y registro fotográfico SMA. | |

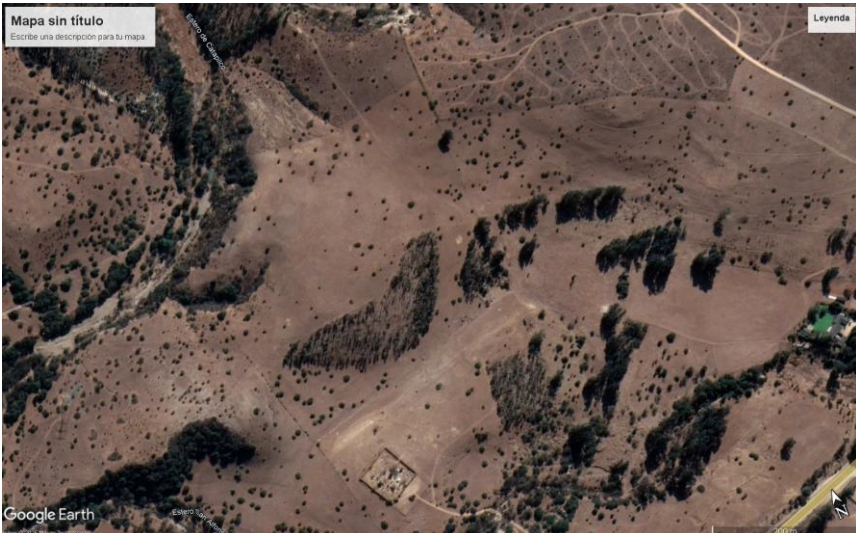
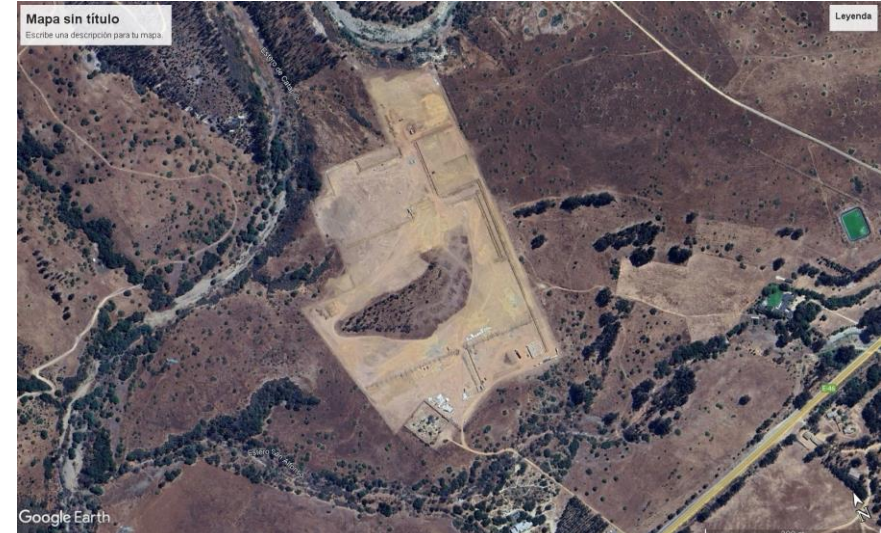
| <p><b>Figura 5</b></p> <p><b>Fecha:</b> Abril 2022.</p> <p><b>Descripción medio de prueba:</b></p> <p>Imagen obtenida desde Google Earth donde se visualiza la homogeneidad del terreno antes de su intervención para la construcción del proyecto fotovoltaico.</p> <p><u>Fuente:</u> Reporte Técnico SAG 6.05.2025.</p> | <p><b>Figura 6</b></p> <p><b>Fecha:</b> Enero 2023</p> <p><b>Descripción medio de prueba:</b></p> <p>Imagen obtenida desde Google Earth donde se observa el terreno escarpado como resultado de los trabajos durante la etapa de construcción del proyecto fotovoltaico.</p> <p><u>Fuente:</u> Reporte Técnico SAG 6.05.2025.</p> |

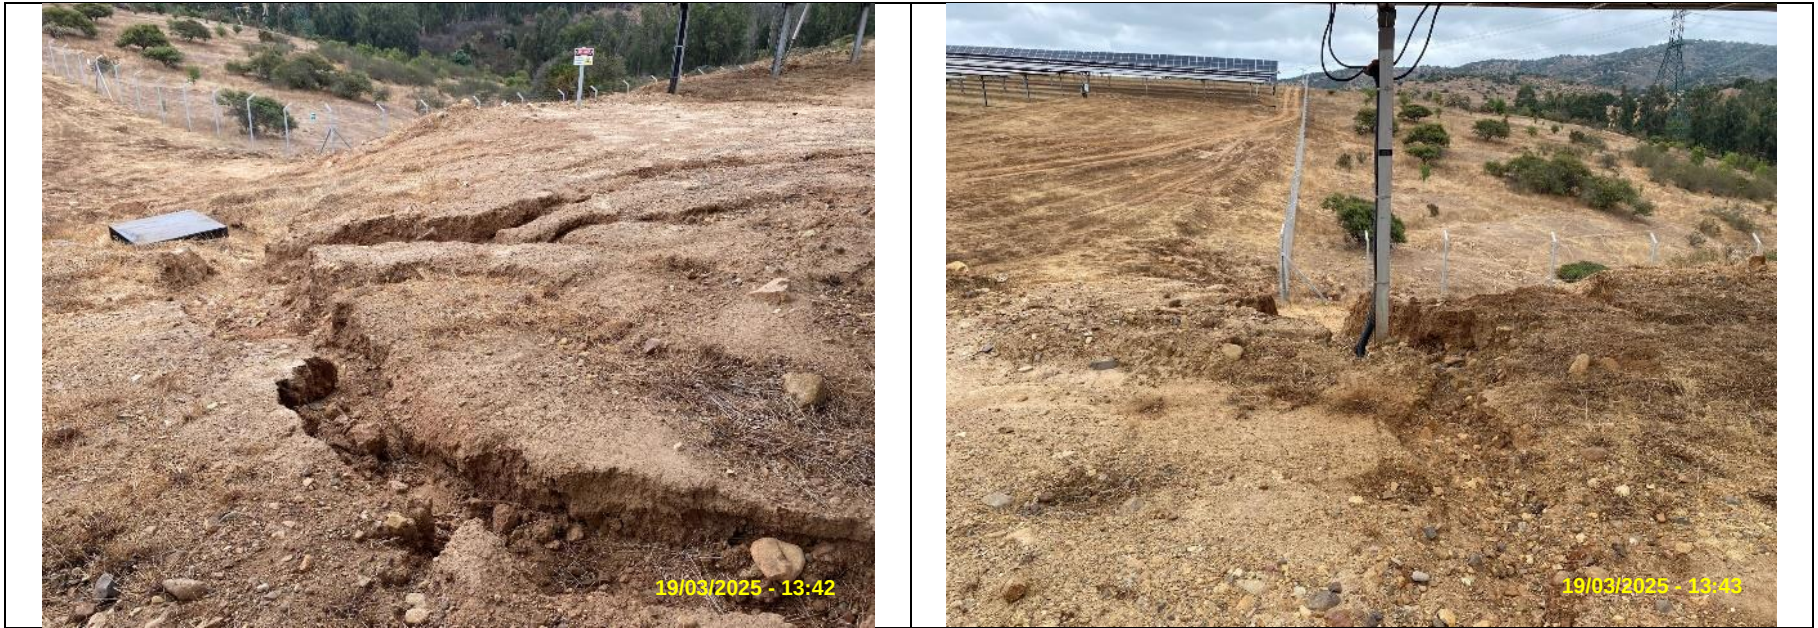
| <b>Fotografía 9</b> | <b>Fecha:</b> 19 de marzo de 2025. | | <b>Fotografía 10</b> | <b>Fecha:</b> 19 de marzo de 2025. | |

- e. Por parte de la SMA, en lugar de coordenadas 6.391.708 m. S. – 278.297 m. E., la SMA constató bajo los paneles fotovoltaicos presencia de cárcavas que siguen la pendiente del terreno en avance producto de erosión hídrica severa (Fotografías 9 y 10).
- f. Se estima que la intervención de suelos por escarpe y cárcavas constatadas durante la inspección alcanza a 12.890 m<sup>2</sup> (Figura 4) y la intervención por cárcavas bajo los paneles afectaron al menos 5 m<sup>2</sup> de superficie de suelo, resultando todo ello en un total de 12.896 m<sup>2</sup> (1,29 hectáreas).

**Descripción medio de prueba:**  
 Presencia de cárcavas bajo los paneles fotovoltaicos y que siguen la pendiente del terreno en avance producto de erosión hídrica severa, en dirección a una quebrada aledaña al área del proyecto. Mediante la aplicación Google Earth se estimó una superficie de afectación de 5 m².  
Fuente: SMA.

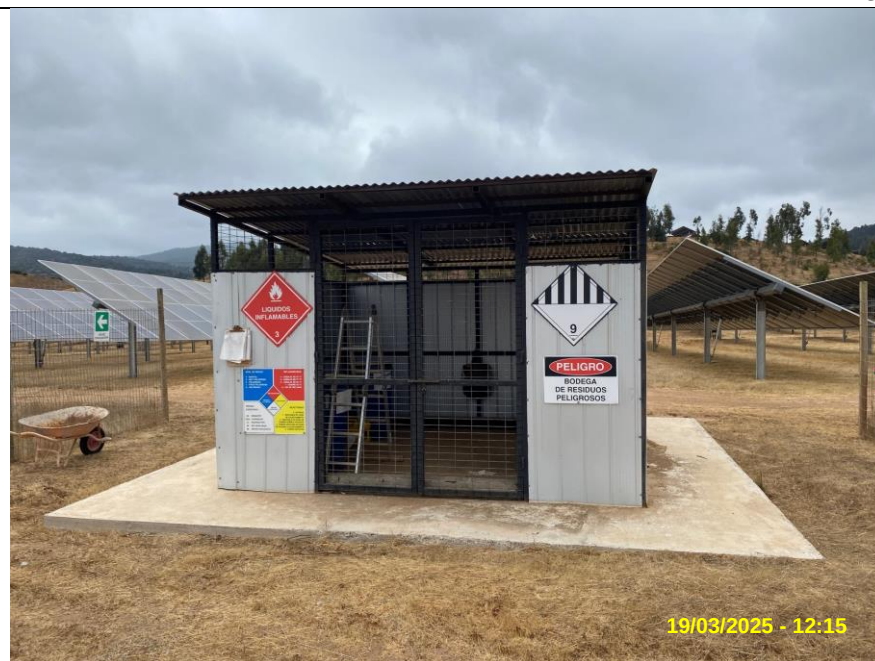
**Fotografía 11**

Sitio de almacenamiento de residuos peligrosos de la Planta Fotovoltaica San Marino Solar.

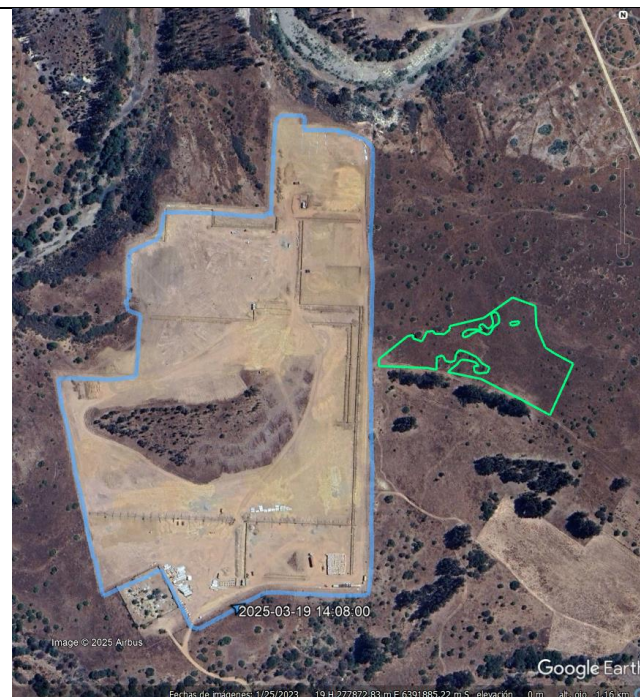
**Figura 8**

- c. Por medio de la Carta S/N° del 31 de marzo de 2025 (Anexo 2), la empresa presentó planimetría y archivo digital que muestran la ubicación del área de reforestación asociada al PAS 148 correspondiente al Lote B-A (Figura 7). El plano remitido incluye una tabla en la que identifica el año 2024 para ejecutar la reforestación, en una superficie de 1,36 hectáreas, con una densidad de 400 pl/ha, de las especies arbóreas *Acacia Caven* (Espino), *Schinus latifolius* (Molle), *Schinus polygamus* (Huingán), *Maytenus boaria* (Maitén) y *Lithrea caustica* (Litre). De la revisión de imagen aérea del 2 de enero de 2023 disponible en la plataforma Google Earth, se aprecia que el polígono del área de reforestación se emplaza al oriente del área del proyecto fotovoltaico en un sector de praderas, en un sector de pradera con arbustos (Figura 8).

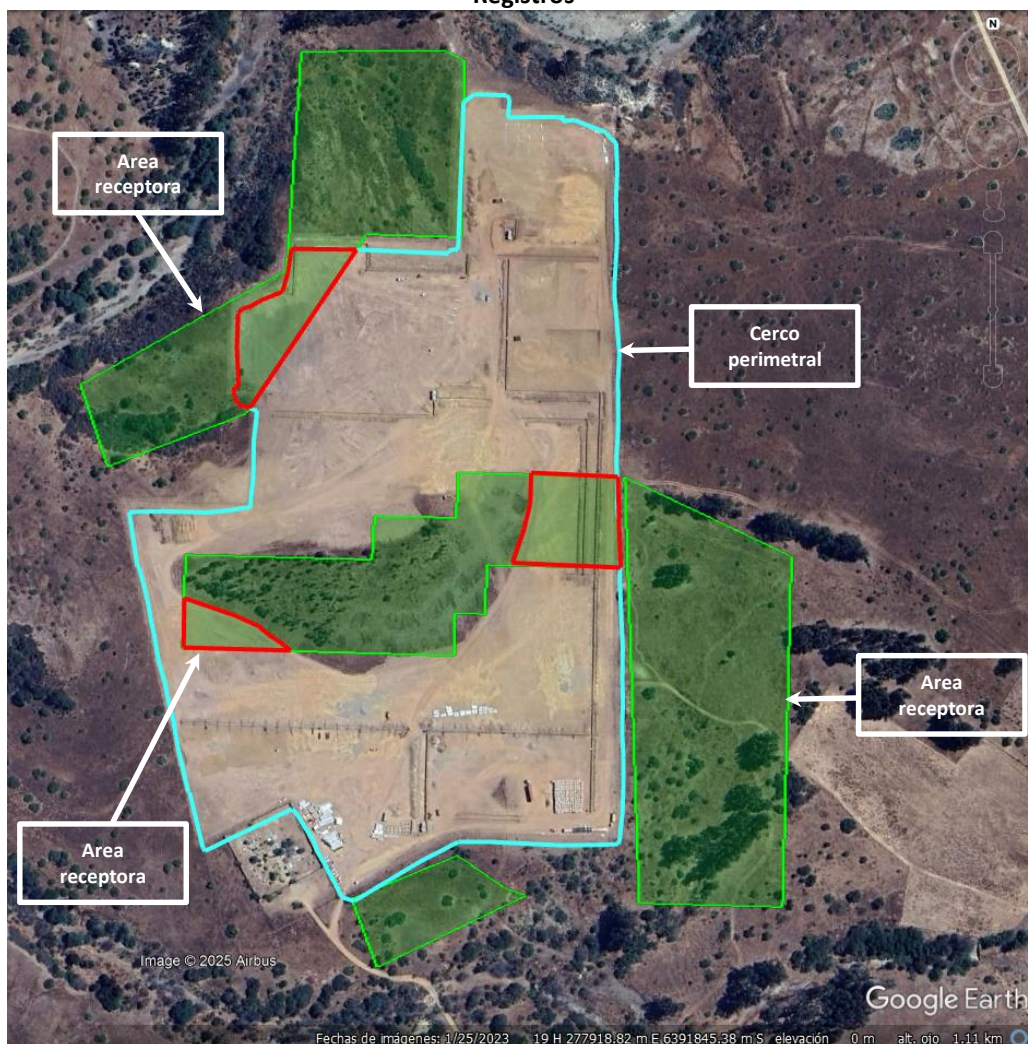
**Figura 9**

**Descripción de medio de prueba:** En la imagen se muestra el área despejada para la instalación del proyecto de Planta Fotovoltaica San Marino Solar, en color verde se señalan las áreas receptoras para las especies de reptiles objetivos de la medida desplazadas por la medida de perturbación controlada y en color rojo se señala las áreas receptoras intervenidas para la construcción del proyecto.

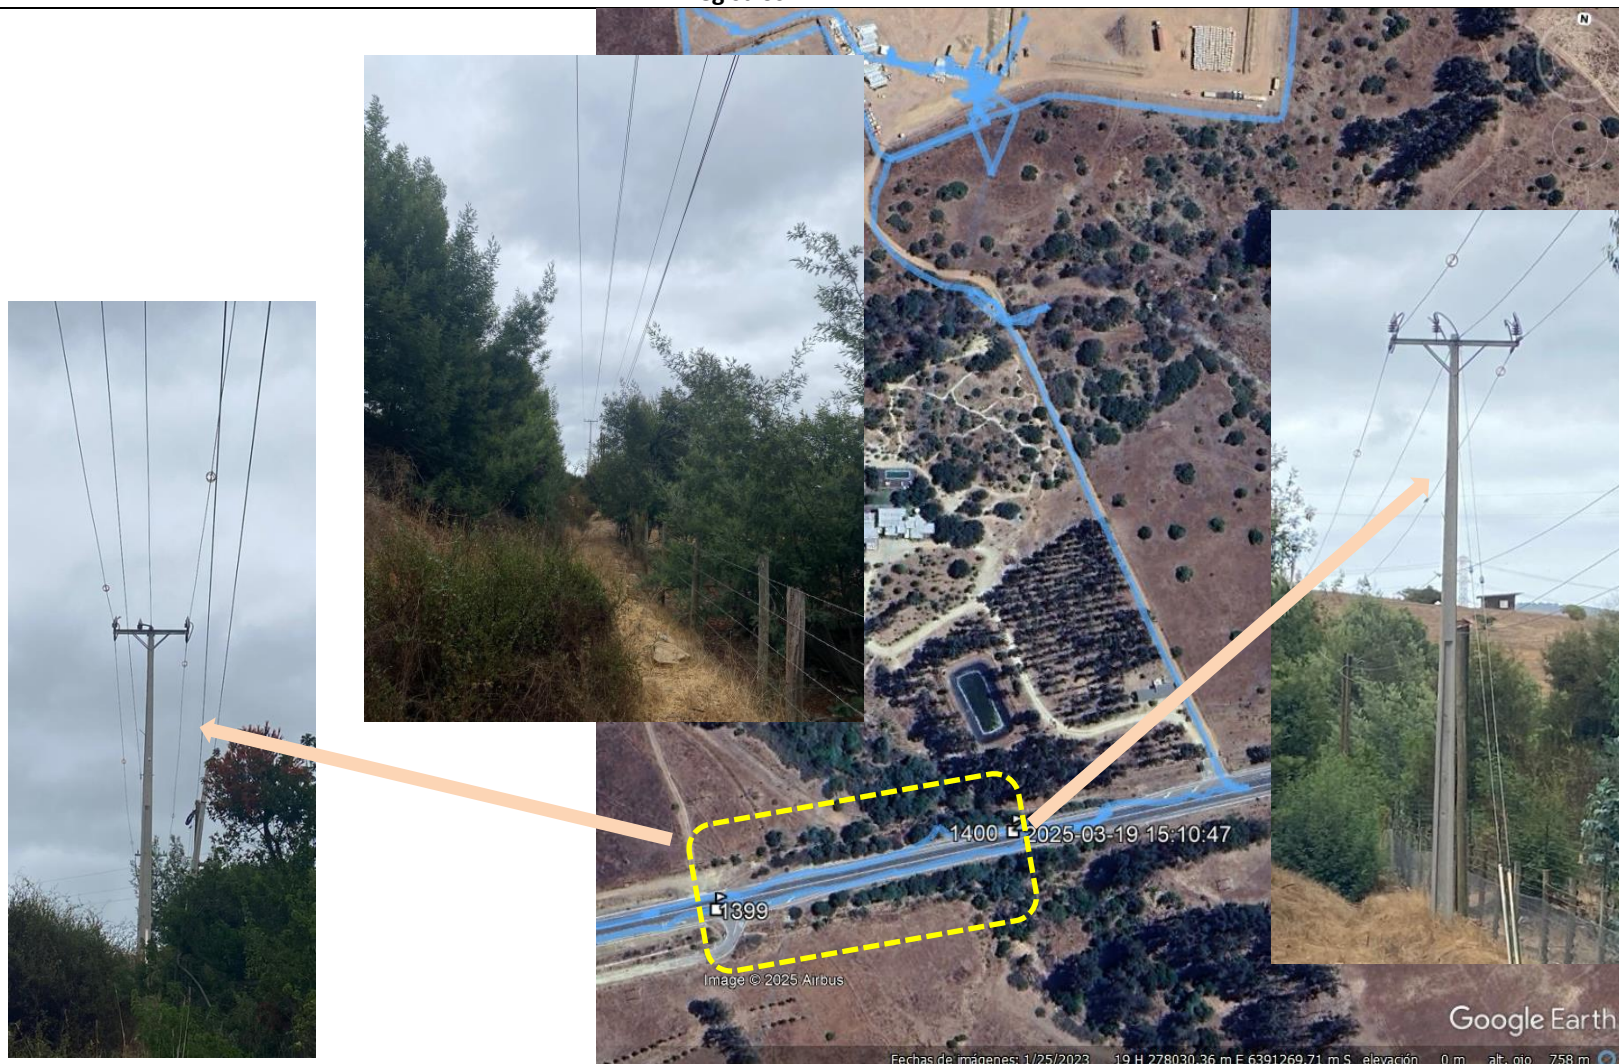
**Figura 11**

**Descripción medio de prueba:** En rectángulo de líneas punteadas de color amarillo se indica el tramo de 154 m. de la línea de media tensión en donde sólo se observó la instalación de disuadores de vuelo en los extremos y no en la totalidad de dicha extensión. En flechas color naranja claro se señala los extremos del tramo de la línea de media tensión en que sólo habían disuadores de vuelo y en la fotografía central se muestra el resto de tendido de cables sin disuadores de vuelo.

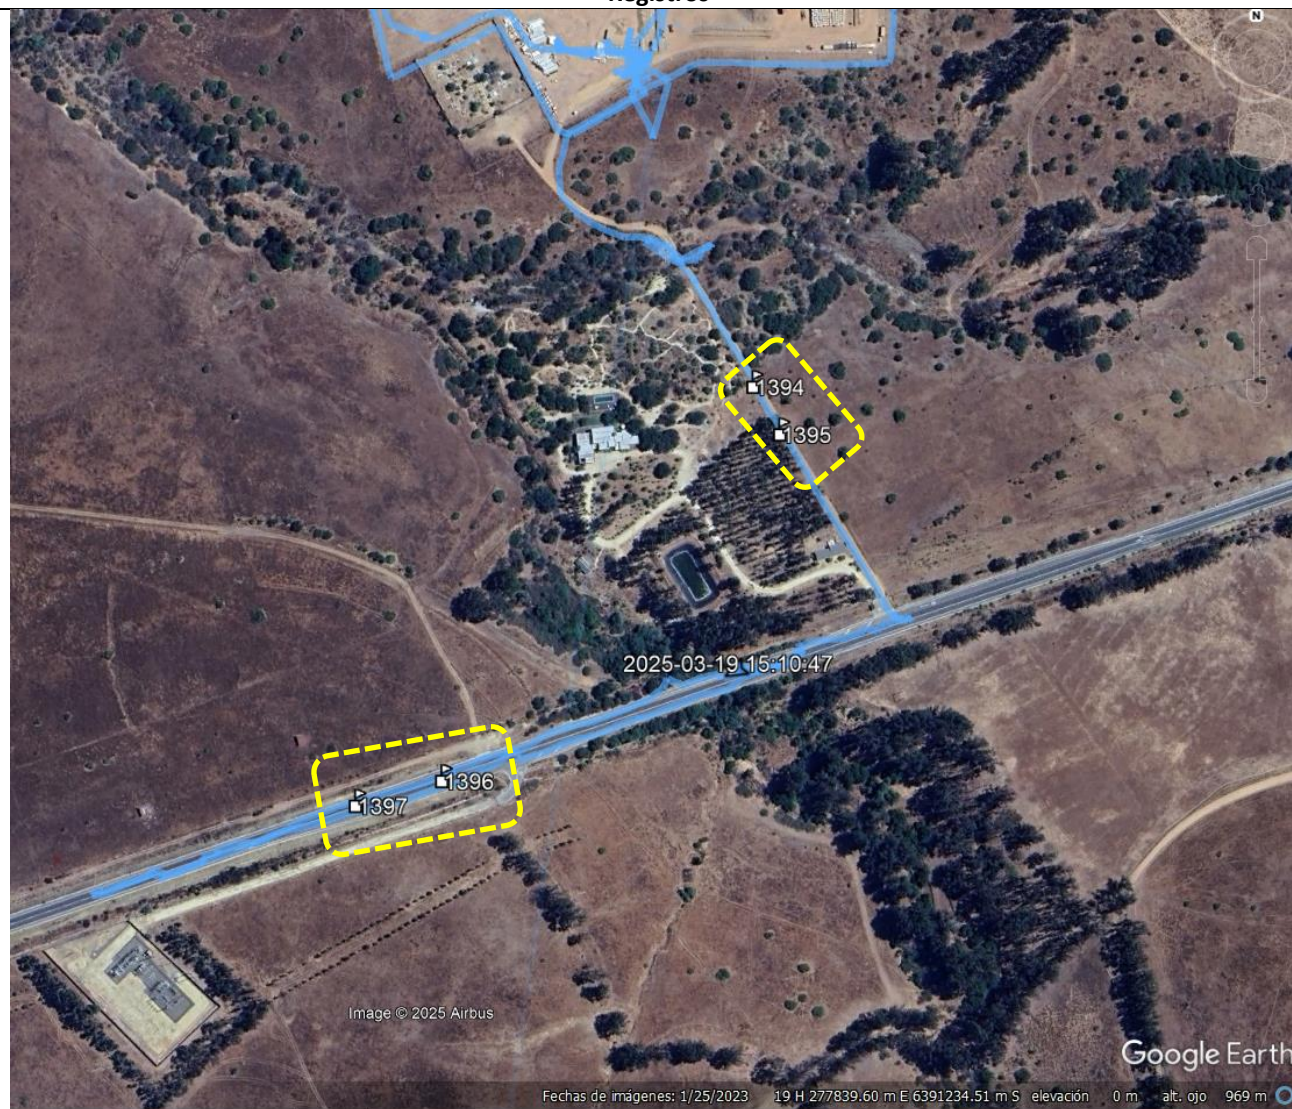
**Figura 12**

**Descripción medio de prueba:** En rectángulo de líneas punteadas de color amarillo se indican los postes de la línea de media tensión que no cuentan con protecciones o cubiertas aislantes.

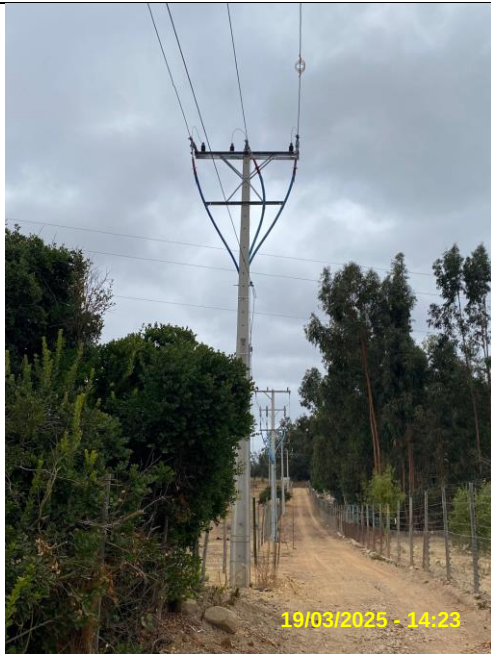
- f. Además, durante el recorrido efectuado por la línea de media tensión en la inspección del 19 de marzo de 2025 se constató que los postes cuentan con protecciones o cubiertas aislantes, excepto en 4 postes ubicados en los lugares de coordenadas 6.391.050 m. S - 278.345 m. E., 6.391.020 m. S - 278.362 m. E., 6.390.800 m. S - 278.150 m. E. y 6.390.784 m. S - 278.096 m. E., en donde se constata ausencia de cubiertas aislantes (Figura 12 y Fotografía 16-19).
