INFORME TÉCNICO DE FISCALIZACIÓN AMBIENTAL

LEVADURAS COLICO - PUDAHUEL

DFZ-2025-607-XIII-RCA

JUNIO 2025

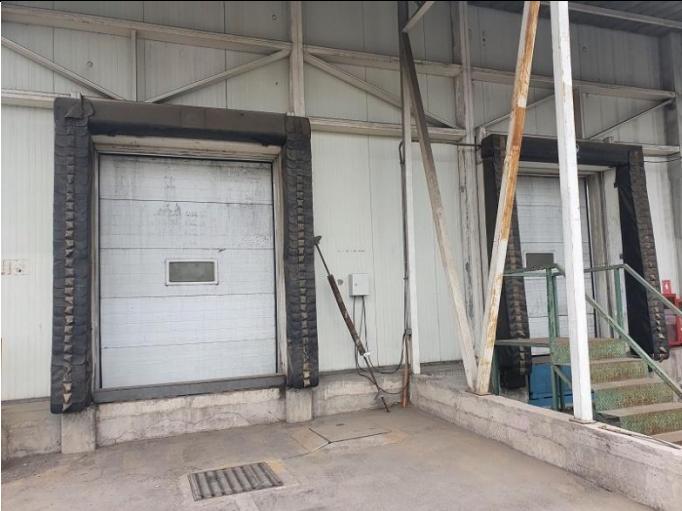
<div> <p>23 abr. 2025 10:55:31 33.4258882 -70.7756127 1341 Salar de Atacama Pudahuel Santiago Región Metropolitana</p> </div>	
Fotografía 1.	Fecha: 23-04-2025	Fotografía 1.	Fecha: 23-04-2025
Descripción del medio de prueba: Accesos de carga de productos y descarga de insumos.		Descripción del medio de prueba: Interior de bodega grande, con el almacenaje de materias primas.

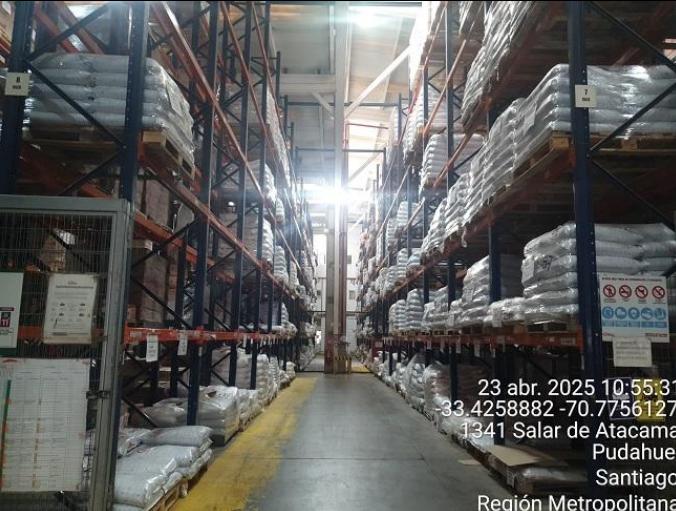
- c. Se ingresó a la bodega grande, donde se observó que se almacenan las materias primas tales como grasas y los productos para despacho (fotografía 2), teniendo una capacidad de 2000 posiciones (equivalente a un pallet cada posición). Al lado norte de la bodega se ubica la cámara para productos grasos, manteniéndose el lugar a 15°C (Fotografía 3).

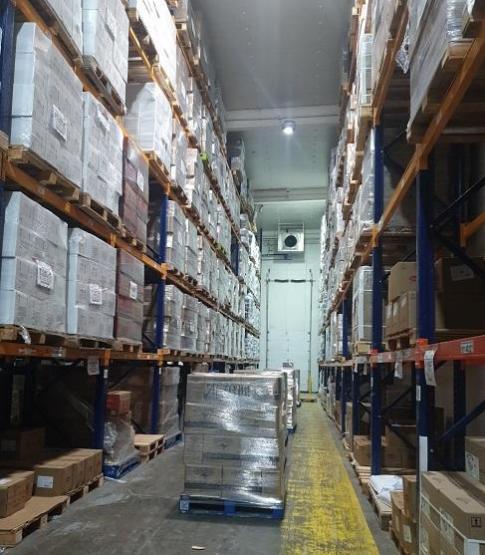
<p>23 abr. 2025 11:04:55 -33.4260586 -70.7753228 1356 Los Maitenes Poniente Pudahuel Santiago Región Metropolitana</p>	
Fotografía 3. Fecha: 23-04-2025 Descripción del medio de prueba: Interior de bodega grande, sector de cámara de productos grasos.		Fotografía 4. Fecha: 23-04-2025 Descripción del medio de prueba: Sala de elaboración de componentes dosificados minoritarios.

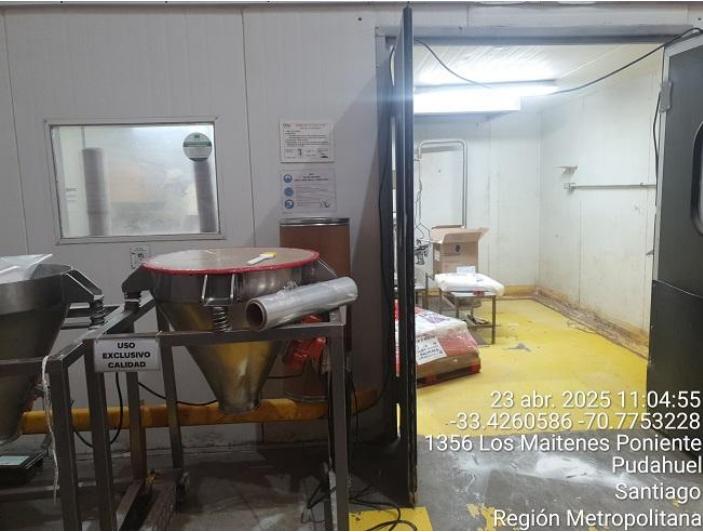
- e. Al oriente de la planta (en UTM Datum WGS 84 Huso 19S: coordenadas: 338343.00 m E; 6300146.00 m S), en una sala se realiza la elaboración de componentes dosificados para cada fórmula, en la cual se agregan los componentes minoritarios, siendo pesados dosificados y dispuestos en un pallet para su traslado a la planta seca por un montacarga (Fotografía 4).

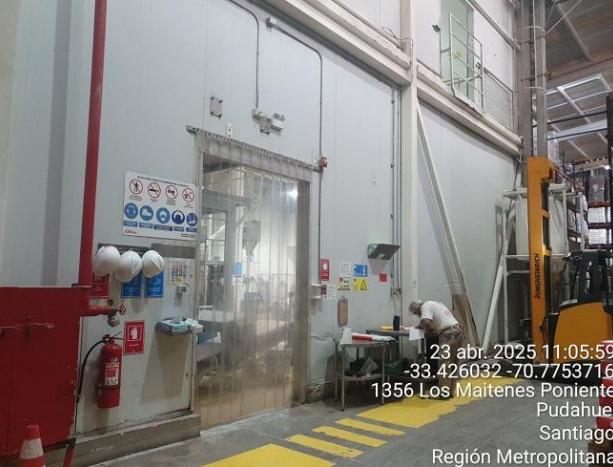
- f. Al poniente de este lugar, se ubica la planta seca (Fotografía 5), donde en la parte más alta (tercer piso) se ubica una mezcladora con capacidad de hasta 250 kilos (Fotografía 6), a la que se le incorporan los componentes minoritarios y los mayoritarios (harina, azúcar, etc.). Posteriormente, la mezcla baja a uno de los 3 silos, para que, en el primer piso, sean envasados y almacenados hasta su distribución (fotografía 7).

<p>23 abr. 2025 11:19:02 -33.4260266 -70.7754958 1350 Los Maitenes Poniente Pudahuel Santiago Región Metropolitana</p>	
Fotografía 5. Fecha: 23-04-2025 Descripción del medio de prueba: Sector de planta de producción seca.		Fotografía 6. Fecha: 23-04-2025 Descripción del medio de prueba: Sala donde se ubica mezcladora en planta de producción seca.

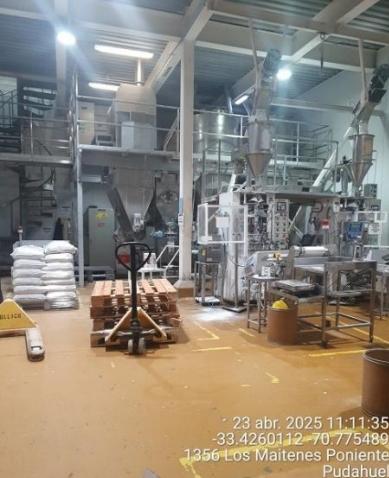
Fotografía 7.	Fecha: 23-04-2025	Fotografía 8.	Fecha: 23-04-2025
Descripción del medio de prueba: Sala donde se ubican los silos desde donde se saca el producto para ser envasado, en planta de producción seca.		Descripción del medio de prueba: Filtro de polvo en desuso, en planta de producción seca.

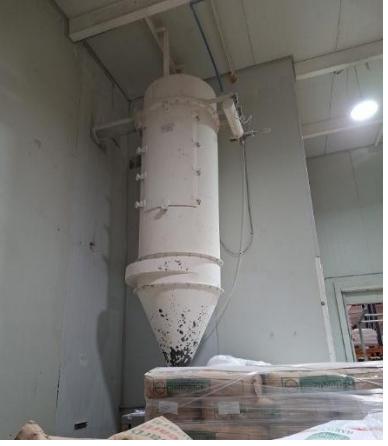
- g. Donde se ubica la mezcladora, se observó un filtro de polvo (Fotografía 8), el cual señala Ricardo López, se encuentra en desuso, ya que, antes había un molino de azúcar, y ya no se realiza esa actividad.

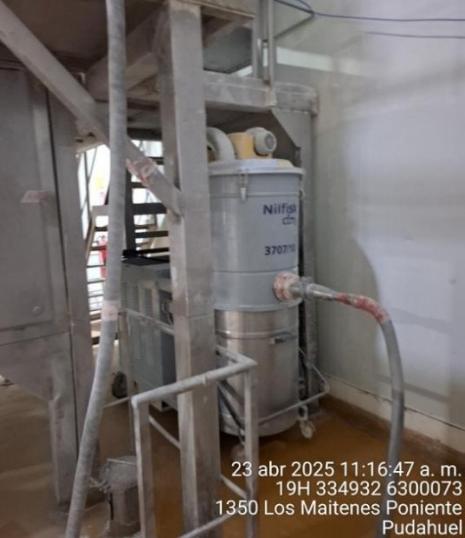
- h. Ricardo López señaló que la mezcladora es limpiada con una máquina aspiradora y que posteriormente se le pasa un paño (Fotografía 9), no realizándose lavado con agua de los equipos. Lo anterior se realiza cada vez que se elabora un producto distinto. Además, se indicó que la aspiradora es 100% eléctrica.

Fotografía 9.	Fecha: 23-04-2025	Fotografía 10.	Fecha: 23-04-2025
Descripción del medio de prueba: Máquina aspiradora que se utiliza para limpiar la mezcladora.		Descripción del medio de prueba: 2 Container ubicados en patio interior del predio del proyecto, para almacenar adicionalmente levadura.

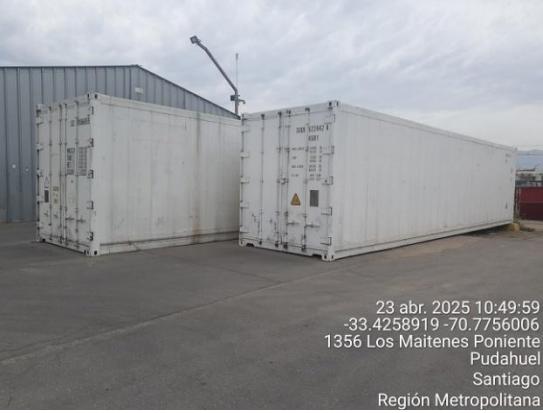
- i. Al lado de la planta seca, se ubica una cámara para la levadura fresca que llega ya envasada, lista para su distribución. La capacidad de la cámara es de 48 posiciones. Dependiendo de la época del año, Ricardo López señala que adicionalmente, se utilizan dos containers que se ubican en el patio al lado norponiente del sitio del proyecto, para acopiar la levadura fresca a -5°C, los que estaban siendo usados al momento de la inspección (Fotografía 10). Se observó que los containers estaban conectados a la electricidad, y en su interior las levaduras estaban apiladas en cajas sobre pallets (Fotografía 11).

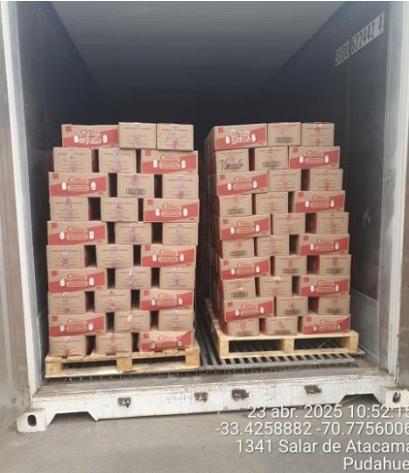
Fotografía 11.	Fecha: 23-04-2025	Fotografía 12.	Fecha: 23-04-2025
Descripción del medio de prueba: Levadura almacenada en container ubicado en patio interior del predio del proyecto.		Descripción del medio de prueba: Bodega de productor químicos.

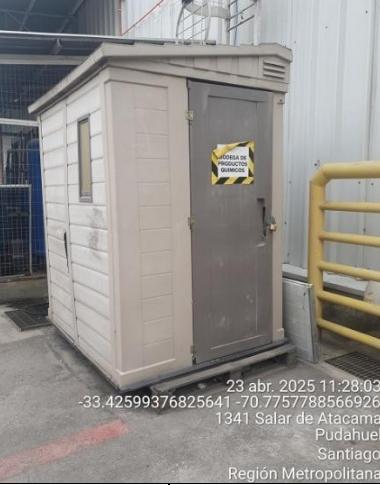
- j. A un costado de la bodega grande, por el lado poniente, se observó una cabina correspondiente a la bodega de productos químicos (en UTM Datum WGS 84 Huso 19S: coordenadas: 334911.00 m E, 6300079.00m S) la cual se encontraba cerrada (Fotografía 12), y a su lado se observó un compresor de aire (Fotografía 13), utilizado en los trabajos de envasado, según lo indicado por Ricardo López.

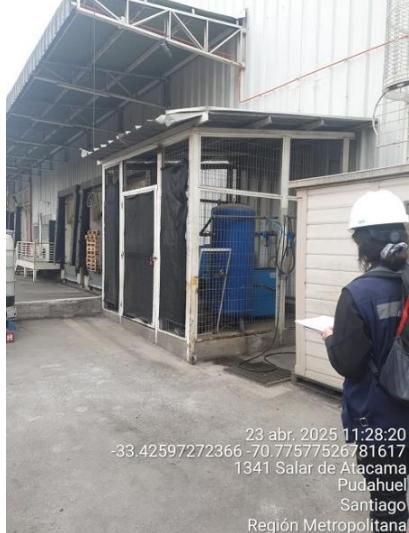
Fotografía 13.	Fecha: 23-04-2025	Fotografía 14.	Fecha: 23-04-2025
Descripción del medio de prueba: Compresor de aire.		Descripción del medio de prueba: Pallet con material para empaque, al interior de la bodega de almacenaje.

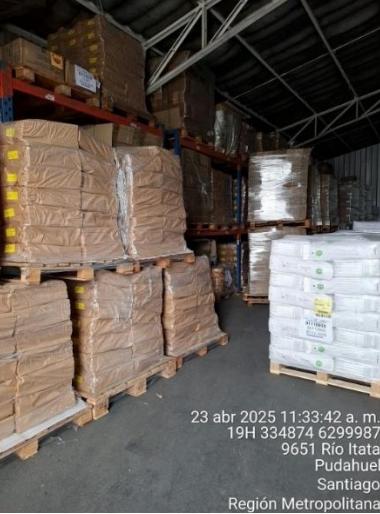
- k. Al poniente de la bodega grande y del sector de bodega de productos químicos y compresor de aire, se ubica una bodega de almacenaje donde se observó que por el lado norte se almacenan materiales para empaque (Fotografía 14), y que por el lado sur, se guardan heladeras tipo vitrinas (Fotografía 15), además de los apiladores cuando no están funcionando. Ambos sectores de almacenaje se encuentran divididos por una pared.

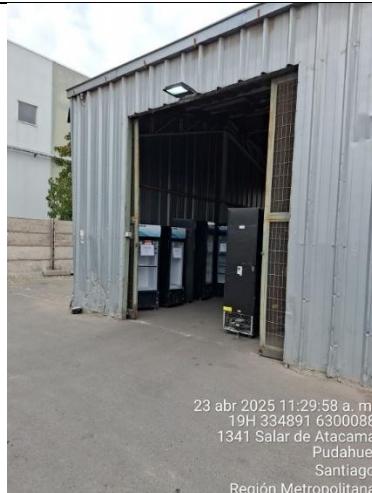
Fotografía 15.

Descripción del medio de prueba: Heladeras tipo vitrina y apiladores almacenados en bodega de almacenaje.

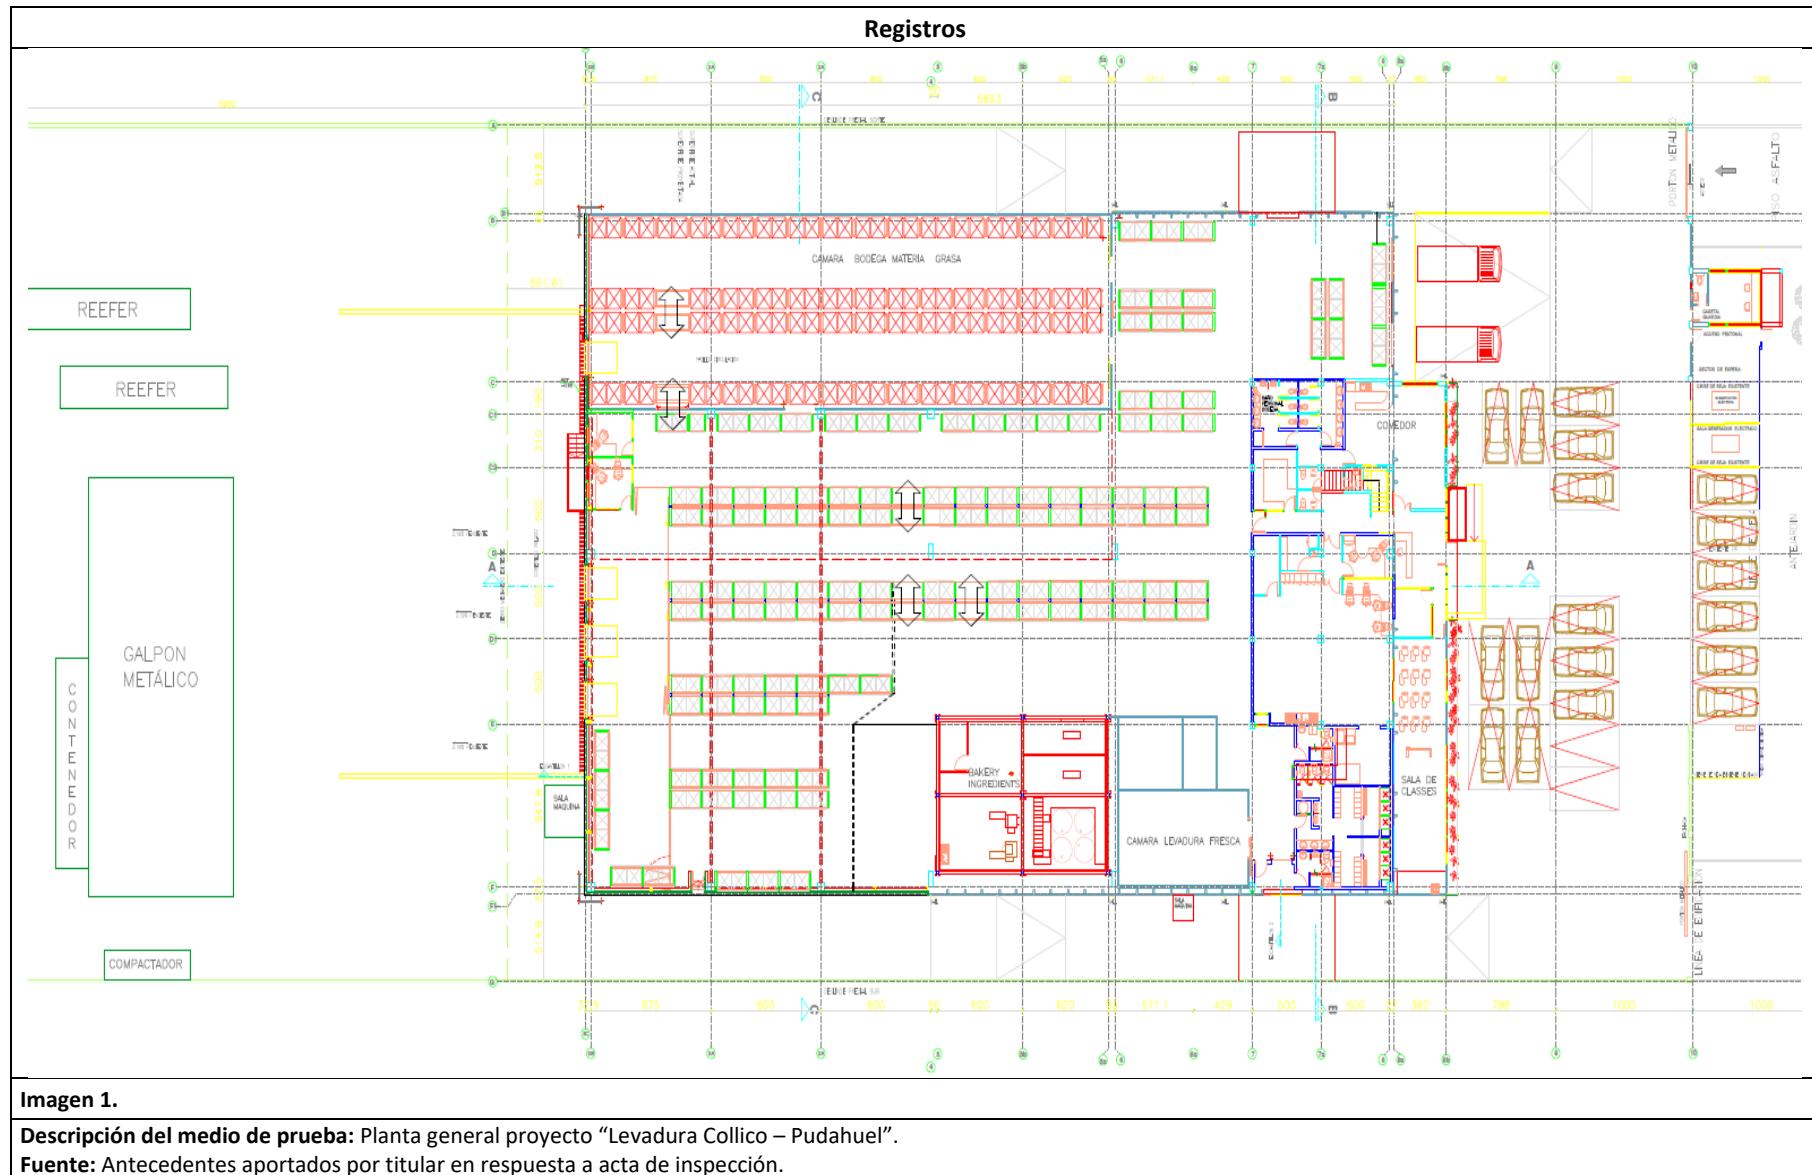
- b. Al respecto, el titular entregó un archivo KMZ con el polígono del predio del proyecto (Anexo 2), y un archivo PDF (Imagen 1), con el plano del proyecto.

- c. Respecto de este último, es posible observar que existen diferencias en comparación con el plano presentado durante la evaluación de impacto ambiental (Figura 2), donde en este plano no aparece el galpón correspondiente a la bodega de almacenamiento, el cual fue observado en terreno y que tendría una superficie aprox. de 235 m² (Imagen 2), siendo usado para almacenar materiales para empaque. El sector de carga y descarga de camiones, en el plano del expediente de evaluación ambiental se ubica en el frente del proyecto, mientras que en terreno, fue observado este lugar en la parte trasera de la bodega grande. Finalmente, la bodega grande presenta una ampliación de más de 1.000 m², en comparación al año 2002 (Imagen 3), momento en que se encontraba operando el centro de distribución del titular. Al respecto, 300 m² están justificados por la construcción de la planta de proceso seco (Bakery), de acuerdo a lo señalado en la RCA N°474/2002, aunque se señala que es en relación a dos niveles.

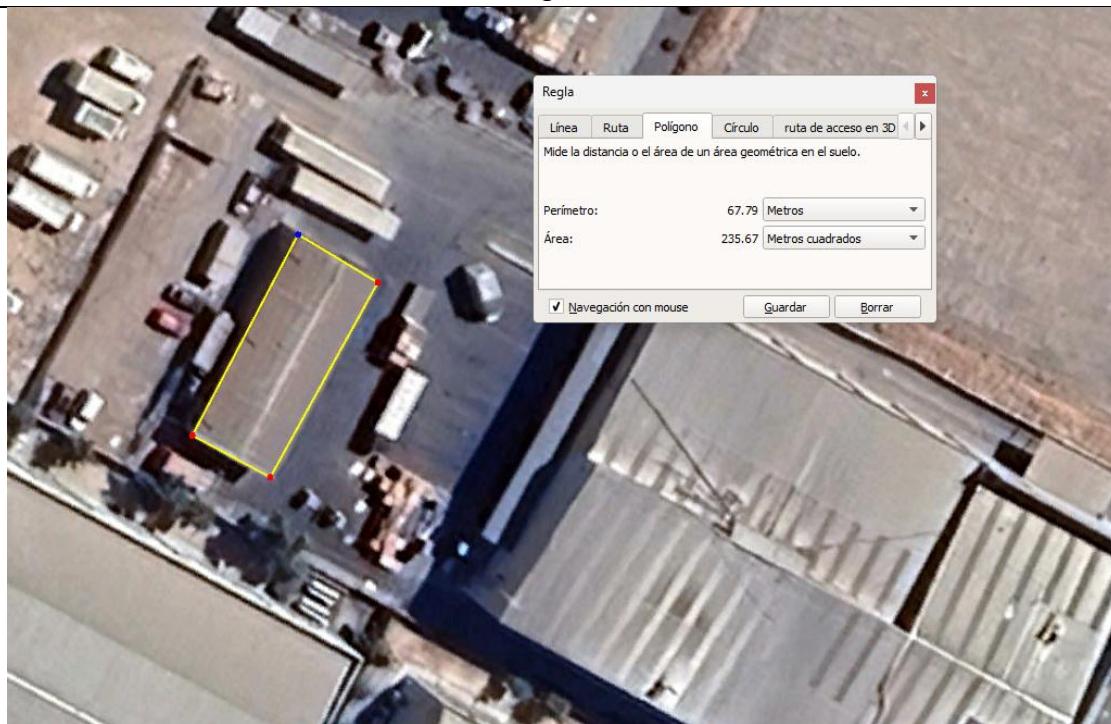
Imagen 2.

Descripción del medio de prueba: Bodega de almacenamiento de materiales para envasado y equipos.

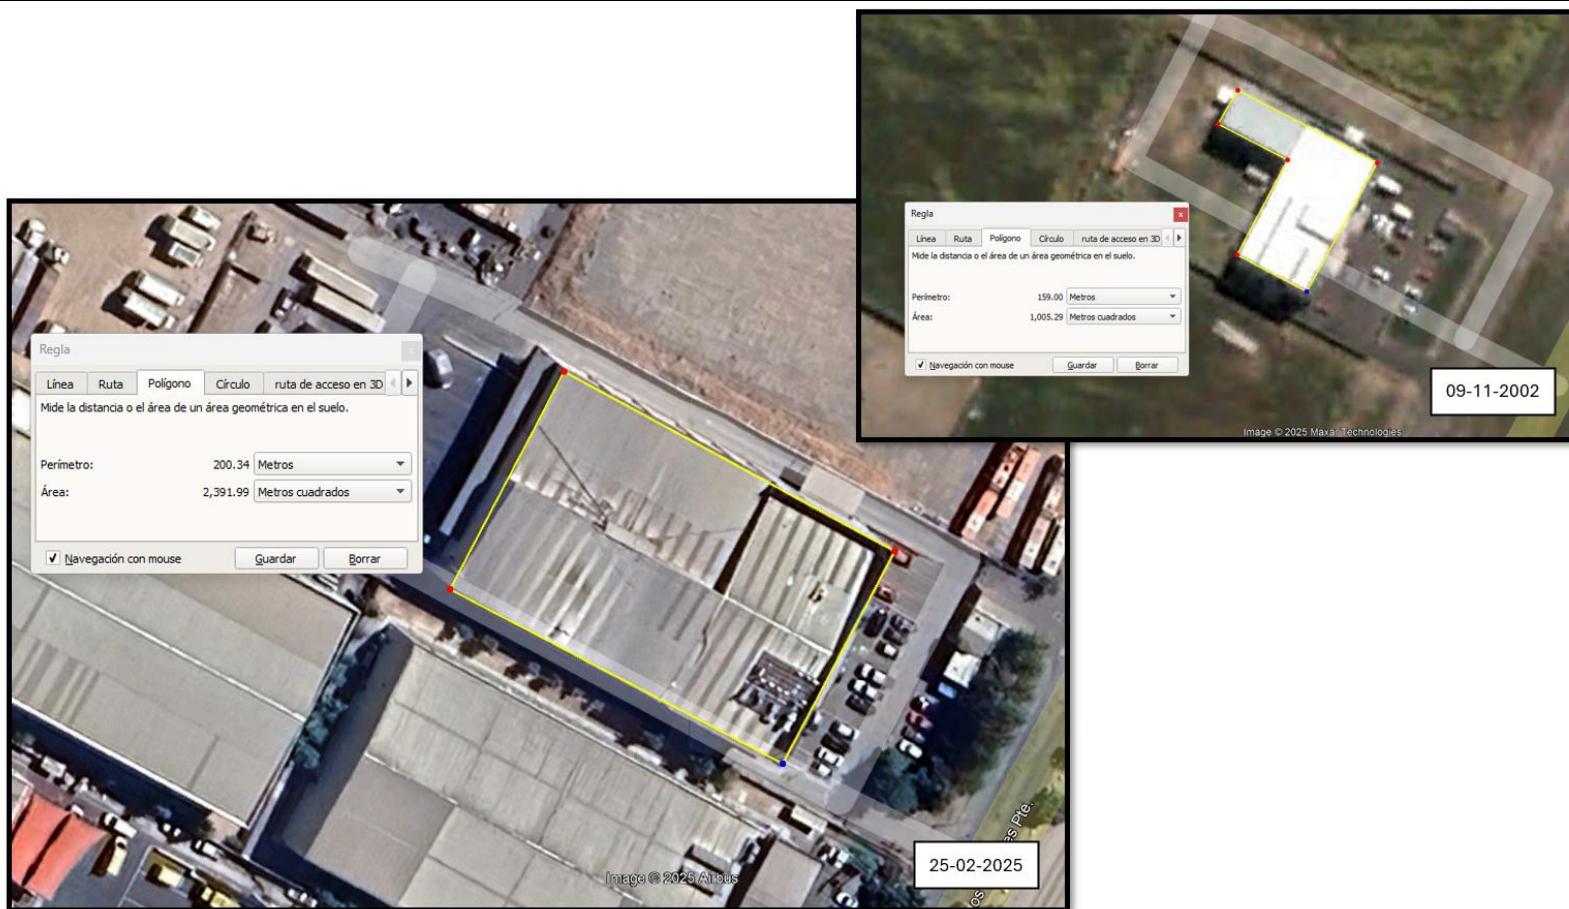
Imagen 3.

Descripción del medio de prueba: Ampliación de galpón de bodega grande de almacenamiento.

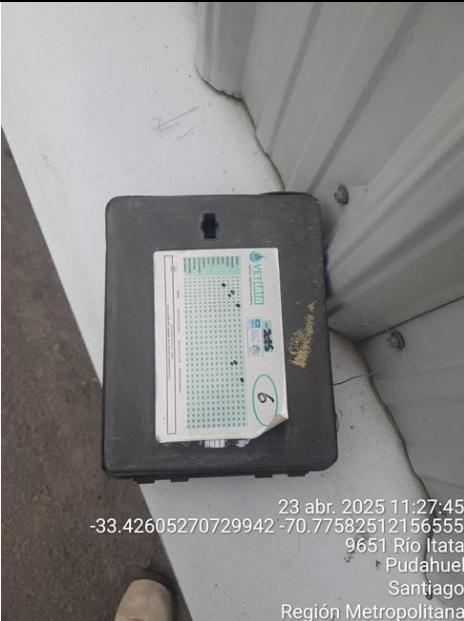
Hechos constatados: a. Durante el recorrido no se percibieron olores molestos. b. Claudio Bernales (Jefe de Logística), señaló que los controles de plagas se realizan con la empresa Vetlain, y que lo que se hace es armar 3 círculos de control, ubicados en las paredes del galpón y cierre perimetral del sitio del proyecto, además de controles internos. c. Durante el recorrido fueron observadas cajas portacebos tanto en el contorno del galpón (centro de distribución) como en cierre perimetral (Fotografías 16 y 17).	
Examen de información: d. En acta de inspección del 23 de abril de 2025, se solicitó al titular el "Registros de control de vectores sanitarios (insectos, roedores y otras plagas de interés sanitario). Entregar registro de los últimos 4 meses (enero – abril de 2025) del control de vectores sanitarios incluyendo los sitios, productos utilizados, dosis, y fecha de aplicación, en formato Excel." e. Al respecto, el titular entregó un archivo Excel (Anexo 2), donde se incluye: - Resolución Exenta N°000892 del 15 de enero de 2019, la cual autoriza a la empresa aplicadora de plaguicidas de uso sanitario y doméstico de propiedad de Comercializadora Viviana Alejandra Zamora Gajardo E.I.R.L., cuyas instalaciones se encuentran en calle Juana Canales N°987, comuna de Talagante.

<p>23 abr, 2025 11:27:55 -33.42604111866697 -70.77577714701283 9651 Río Itata Pudahuel Santiago Región Metropolitana</p>	
Fotografía 16.	Fecha: 23-04-2025	Fotografía 17.	Fecha: 23-04-2025
Descripción del medio de prueba: Portacebos en pared externa de galpón, donde se ubica la bodega grande.		Descripción del medio de prueba: Portacebos en pared interna de cierre perimetral del predio del proyecto, frente a bodega grande.

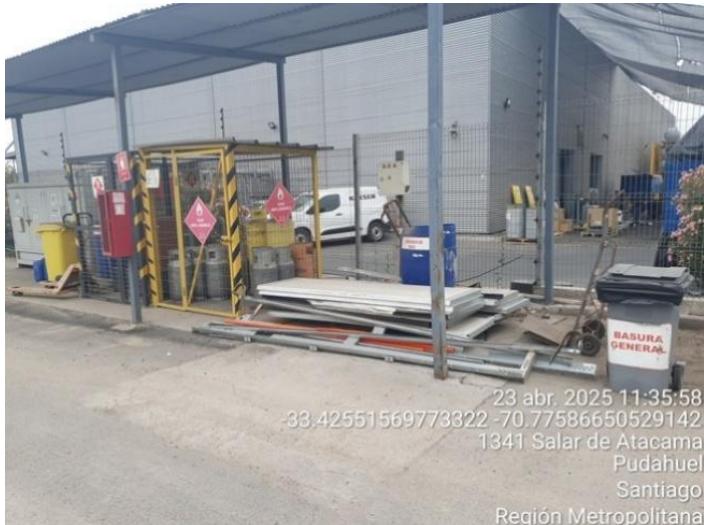
Fotografía 20.

Descripción del medio de prueba: Acopio de residuos y materiales en lado norte del predio del proyecto.

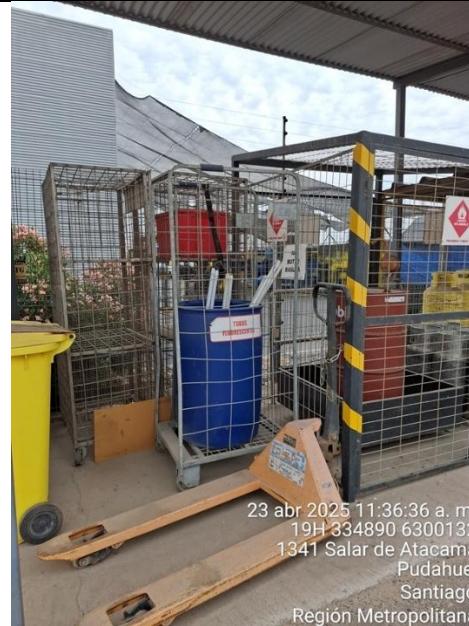
Fotografía 21.

Descripción del medio de prueba: Tubos fluorescentes en desuso acopiados en lado norte del predio del proyecto.

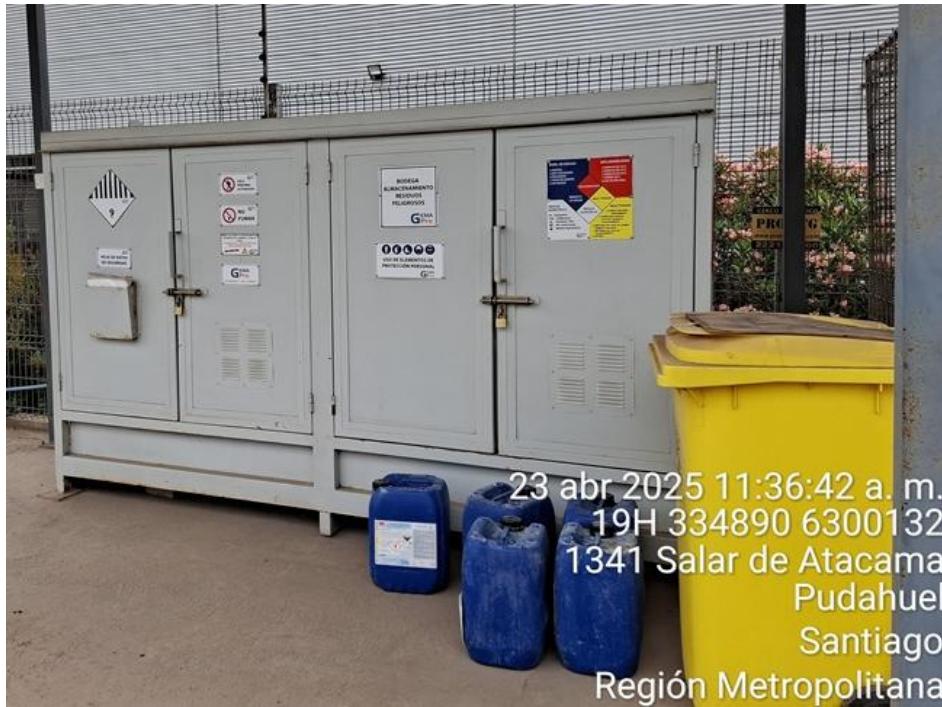
Fotografía 22.

Descripción del medio de prueba: Bodega de residuos peligrosos, en lado norte del predio del proyecto.
