**INFORME TÉCNICO DE FISCALIZACIÓN AMBIENTAL  
PROGRAMA RCA 2025**

**DFZ-2025-2511-VIII-RCA**

**PARQUE EOLICO LOS OLIMOS  
(UF 13703)**

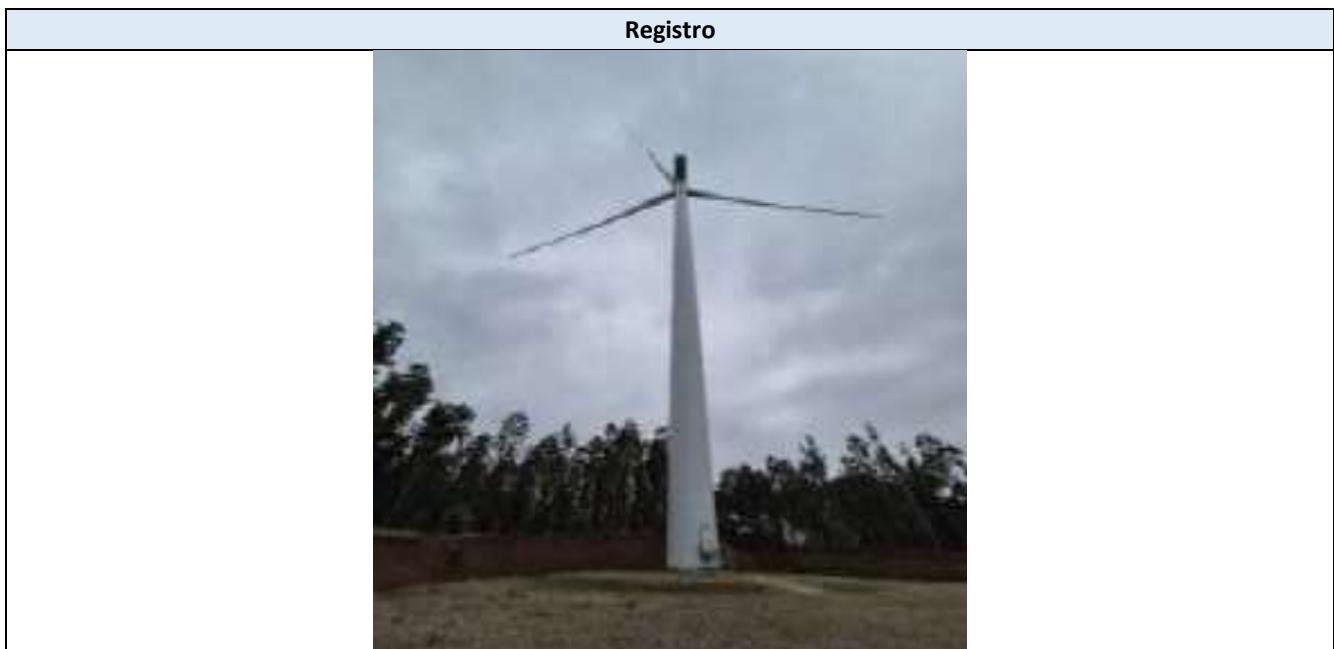
El aerogenerador se encuentra rodeado por formaciones arbóreas dominadas por eucaliptus con presencia de renovales de pino.

Durante el recorrido no se constató la presencia de avifauna ni de quirópteros heridos o muertos (Fotografía 1 y 2).

Fotografía 1.	Fecha: 30-05-2025
Coordenadas UTM DATUM WGS84 HUSO 18	Norte: 5830471.73 mS Este: 723529.25 mE
<b>Descripción del medio de prueba:</b> Entorno del Aerogenerador AG05, se observan eucaliptos.

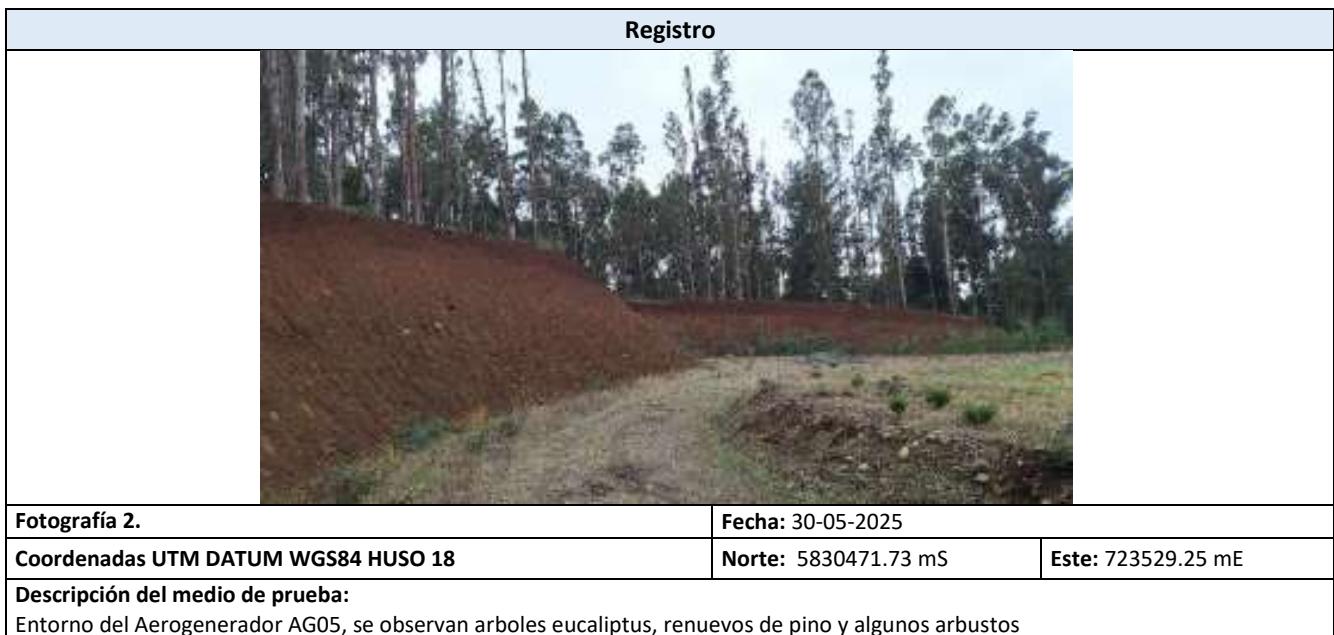
Fotografía 2.	Fecha: 30-05-2025
Coordenadas UTM DATUM WGS84 HUSO 18	Norte: 5830471.73 mS Este: 723529.25 mE
<b>Descripción del medio de prueba:</b> Entorno del Aerogenerador AG05, se observan arboles eucaliptus, renuevos de pino y algunos arbustos

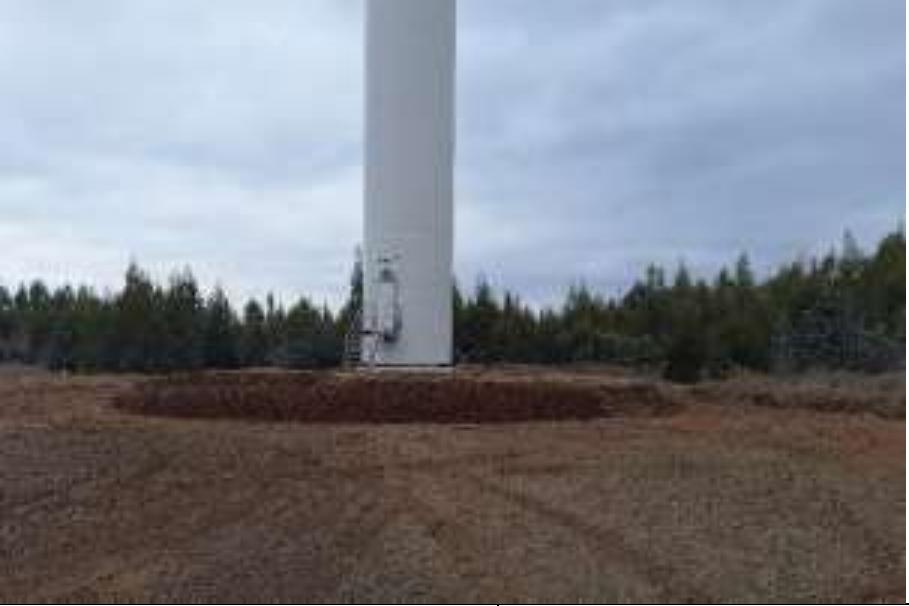
El equipo de fiscalización inspecciona el sector donde se ubica el aerogenerador N°8, el cual al momento de la actividad se encontró operativo y en funcionamiento. El aerogenerador se encuentra rodeado por formaciones arbóreas dominadas por eucaliptus con presencia de renovales de pino. Durante el recorrido no se constató la presencia de avifauna ni de quirópteros heridos o muertos (Fotografía 3 y 4).

Fotografía 3.	Fecha: 30-05-2025	
Coordenadas UTM DATUM WGS84 HUSO 18	Norte: 5828418.31 mS	Este: 722623.57 mE
<b>Descripción del medio de prueba:</b> Entorno del Aerogenerador AG08, se observaron árboles de eucaliptus.

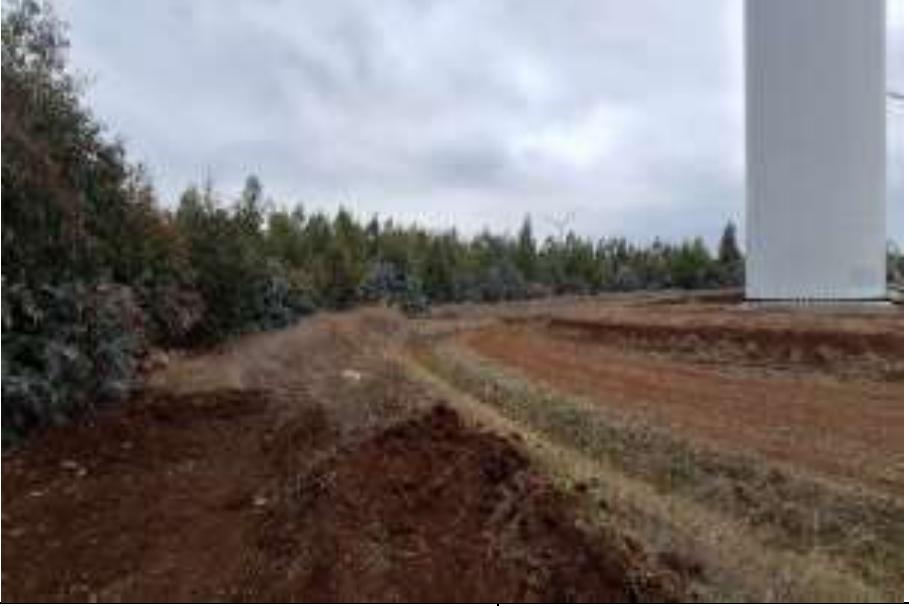
Fotografía 4.	Fecha: 30-05-2025	
Coordenadas UTM DATUM WGS84 HUSO 18	Norte: 5828418.31 mS	Este: 722623.57 mE
<b>Descripción del medio de prueba:</b> Entorno del Aerogenerador AG08, se observaron árboles de eucaliptus.

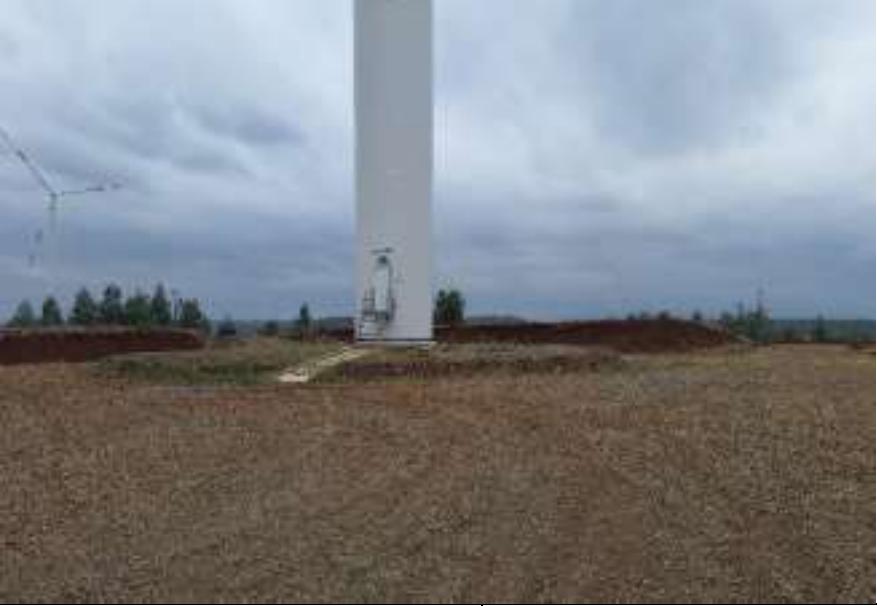
El equipo de fiscalización inspecciona el sector donde se ubica el aerogenerador N°17, el cual al momento de la actividad se encontró operativo y en funcionamiento. El aerogenerador se encuentra rodeado por formaciones arbóreas dominadas por eucaliptus con presencia de renovales de pino. Durante el recorrido no se constató la presencia de avifauna ni de quirópteros heridos o muertos (Fotografía 5 y 6).

Fotografía 5.	Fecha: 30-05-2025	
Coordenadas UTM DATUM WGS84 HUSO 18	Norte: 5828099.50 mS	Este: 724550.06 mE
<b>Descripción del medio de prueba:</b> Entorno del Aerogenerador AG17, se observaron árboles de eucaliptus.

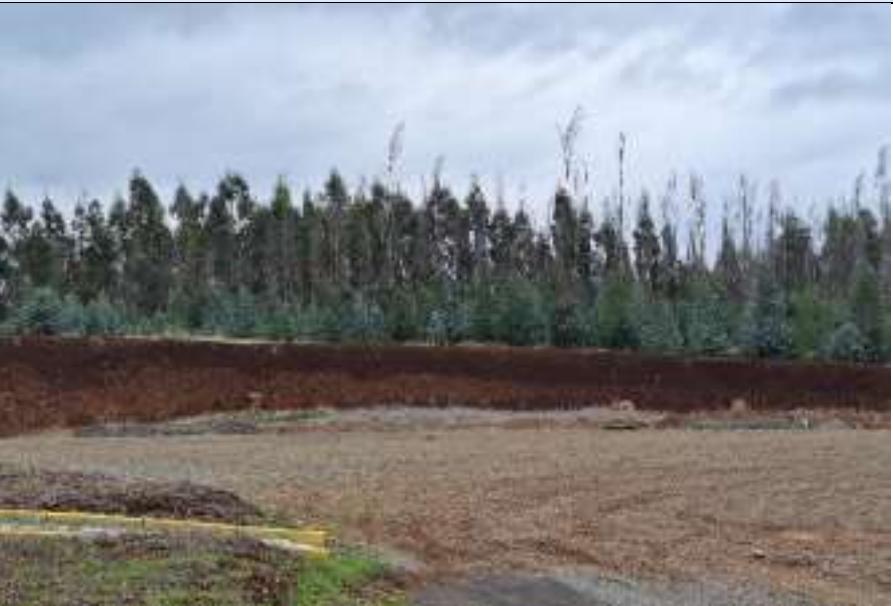
Fotografía 6.	Fecha: 30-05-2025	
Coordenadas UTM DATUM WGS84 HUSO 18	Norte: 5828099.50 mS	Este: 724550.06 mE
<b>Descripción del medio de prueba:</b> Entorno del Aerogenerador AG17, se observaron árboles de eucaliptus.

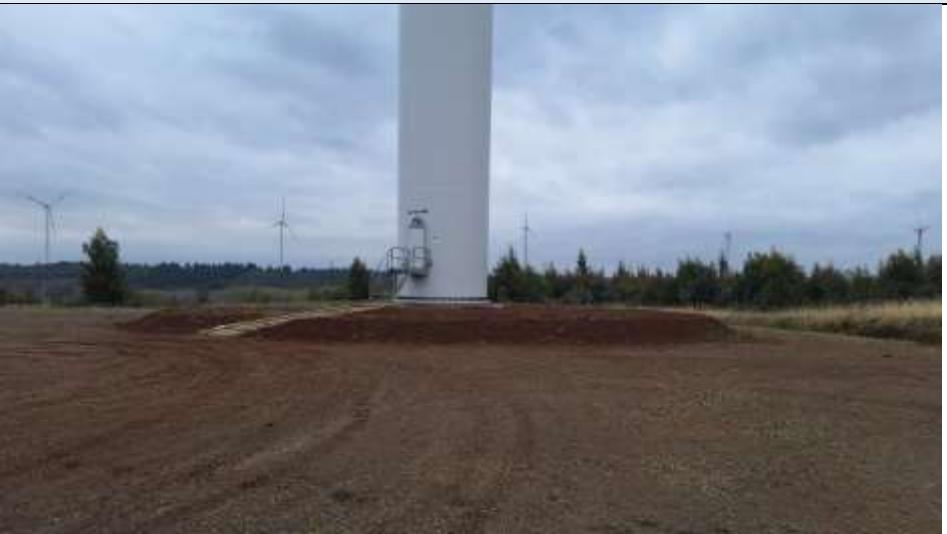
El equipo de fiscalización inspecciona el sector donde se ubica el aerogenerador N°18, el cual al momento de la actividad se encontró operativo y en funcionamiento. El aerogenerador se encuentra rodeado por formaciones arbóreas dominadas por eucaliptus con presencia de renovales de pino. Durante el recorrido no se constató la presencia de avifauna ni de quirópteros heridos o muertos (Fotografía 7 y 8).

<b>Fotografía 5.</b>	<b>Fecha:</b> 30-05-2025	
<b>Coordenadas UTM DATUM WGS84 HUSO 18</b>	<b>Norte:</b> 5827339.56 mS	<b>Este:</b> 724212.55 mE
<b>Descripción del medio de prueba:</b> Entorno del Aerogenerador AG18, se observaron árboles de eucaliptus.

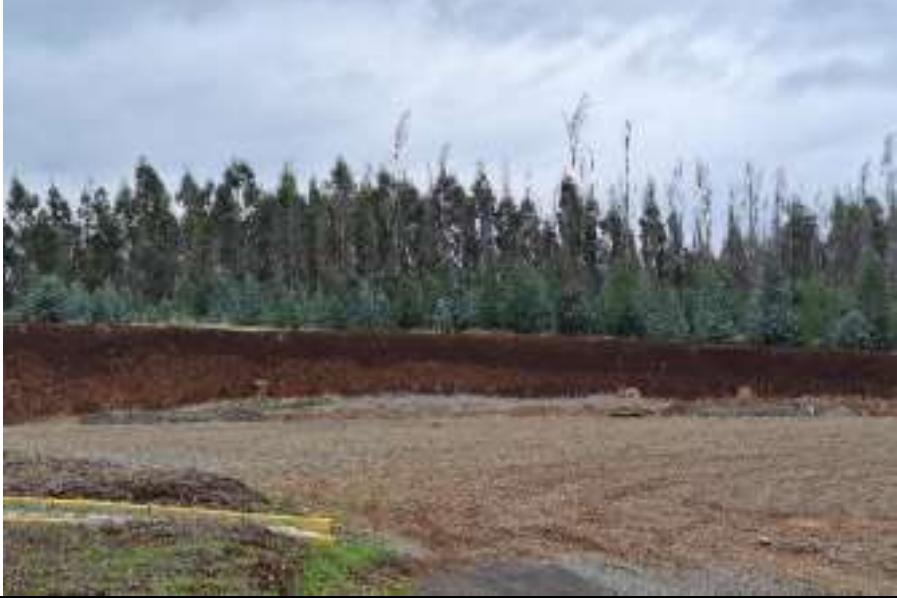
<b>Fotografía 6.</b>	<b>Fecha:</b> 30-05-2025	
<b>Coordenadas UTM DATUM WGS84 HUSO 18</b>	<b>Norte:</b> 5827347.37 mS	<b>Este:</b> 724204.39 mE
<b>Descripción del medio de prueba:</b> Entorno del Aerogenerador AG18, se observaron árboles de eucaliptus y arbustos de especies naturales de la zona.

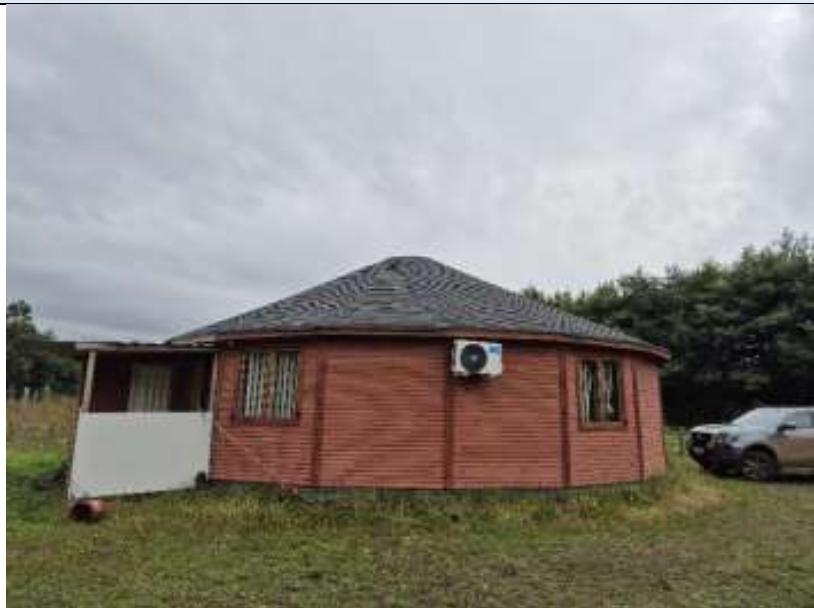
Fotografía 9.

El terreno corresponde a un paño de 5.000 metros cuadrados ( $m^2$ ), en el cual se observa además de la ruka, un sitio ceremonial y un invernadero (Fotografías 9 y 10).

Descripción del medio de prueba: Ruka en terreno asociación indígena Malven Colgüe

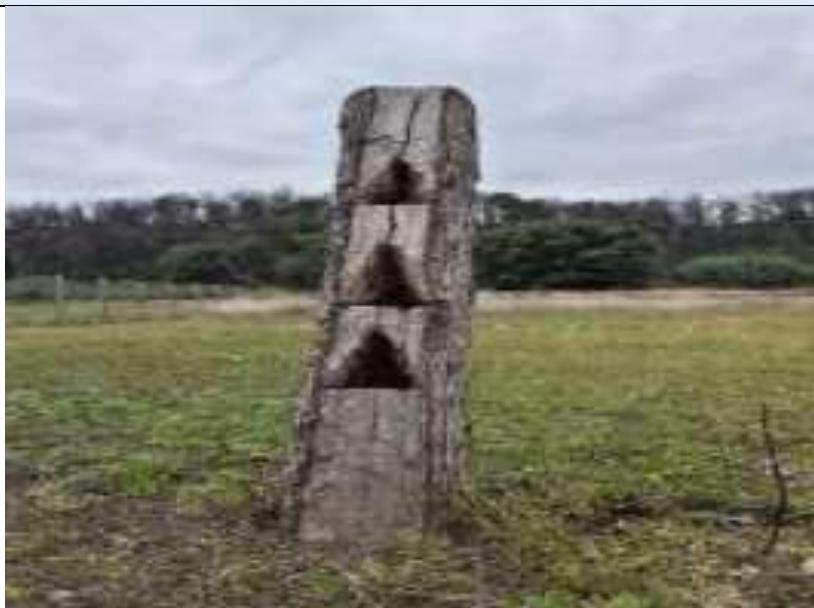
Fotografía 10.

Descripción del medio de prueba: Terreno asociación indígena Malven Colgüe
