**INFORME TÉCNICO DE FISCALIZACIÓN AMBIENTAL**

**TERMINAL DE ASFALTOS Y COMBUSTIBLES ENEX**

**DFZ-2025-3391-V-PPDA**

**JUNIO 2025**

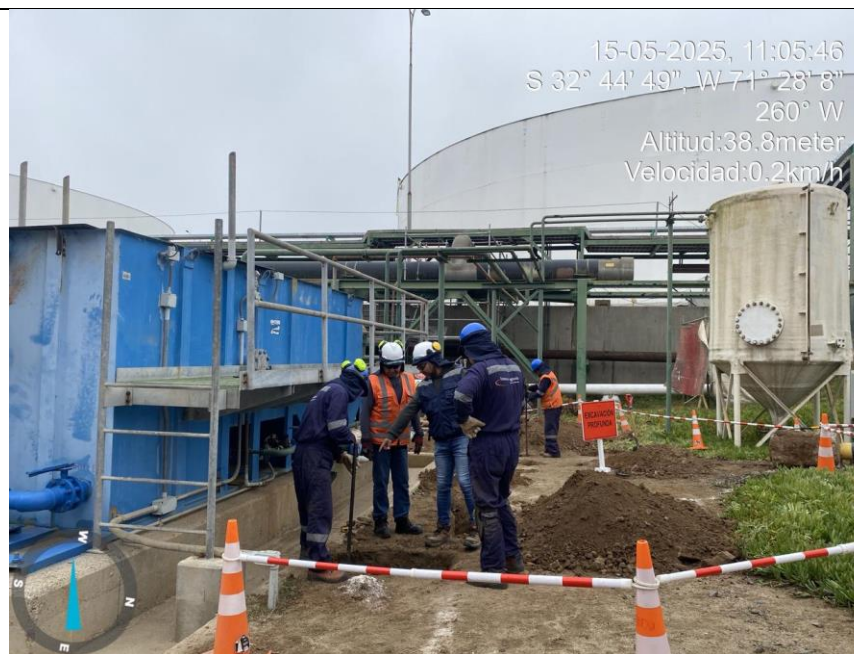
- f. Los componentes del sistema de recolección y tratamiento de aguas lluvias se encuentran instaladas y operando de forma normal, las aguas lluvias con trazas de hidrocarburos son canalizadas por gravedad al pozo de recepción (M-136) ubicado en el sector bombas. En fiscalización se pudo constatar que sistema modular de tratamiento cuenta con estructura de hormigón, tapa de HDPE y se encuentra con cobertura completamente cerrado, se encuentra y no se perciben olores a hidrocarburos (Fotografía N°1).

| <b>Descripción del medio de prueba:</b> Zona de trabajos ampliación de foso receptor (FR-1) de aguas lluvias. | | | <b>Descripción del medio de prueba:</b> Sistema separación de agua e hidrocarburos cubierto | | |

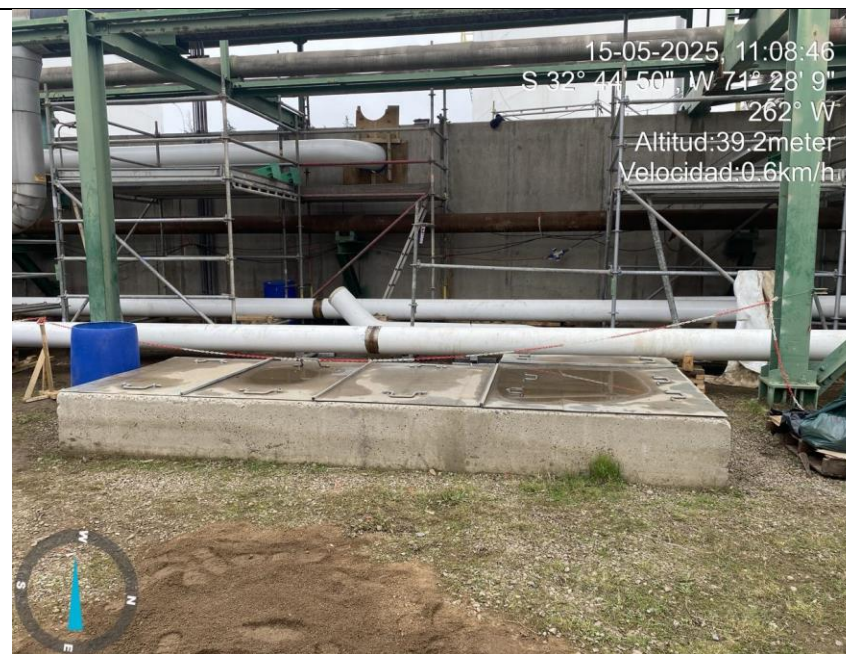
- i. Se evidencia que el sistema de drenaje de estanques asociado al sistema de separación de agua e hidrocarburo y aceite zeppinni y cada una de sus partes se encontraban cubiertos completamente, no se visualizó derrames y no se percibió olor a hidrocarburo. Estos sistemas se encuentran emplazados a nivel de suelo y están instalados al interior de unas cámaras de hormigón, todos con tapas adicionales metálicas, las que se mantienen cerradas de forma permanente (Fotografía N°2).

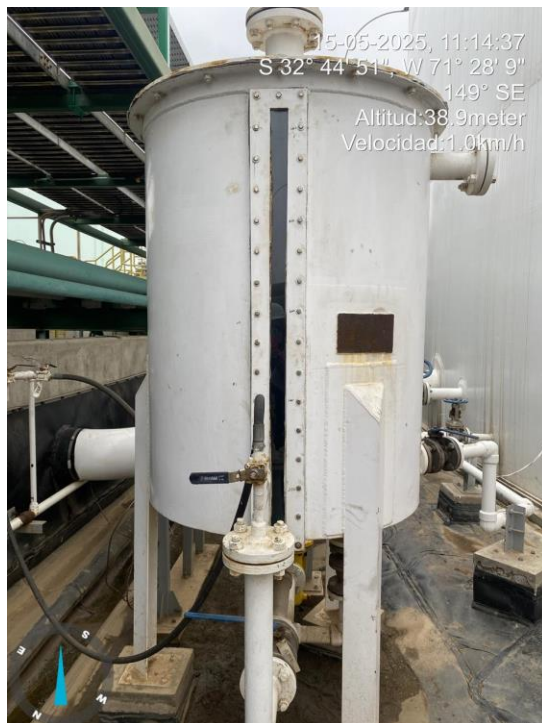
Fotografía N° 3

- h. Los tanques de drenaje asociados a los estanques de almacenamiento de combustible y que son los encargados de recibir el agua extraída a través de un sistema de bombeo y enviados a los sistemas de drenajes. En recorrido por las instalaciones, se constató la instalación de los 5 estanques de drenes, los cuales no se encontraban realizando extracción de aguas desde los estanques, sin embargo, fue posible visualizar que se encontraban con las válvulas y conexiones de bombas en buenas condiciones y cuentan con visor para observar el nivel de llenado (Fotografías N°3 y 4).

Descripción del medio de prueba: Sistema de drenaje de estanques

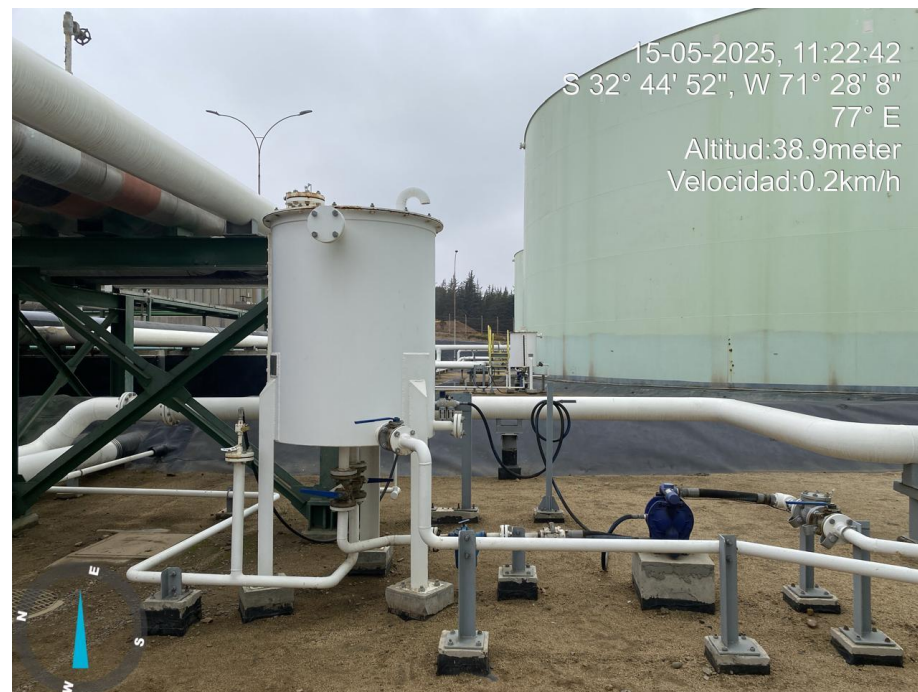
Fotografía N° 4

Descripción del medio de prueba: Sistema de drenaje de estanques
