INFORME TÉCNICO DE FISCALIZACIÓN AMBIENTAL

Programa de Cumplimiento

PLANTA FAENADORA COEXCA- MAULE

DFZ-2025-3267-VII-PC

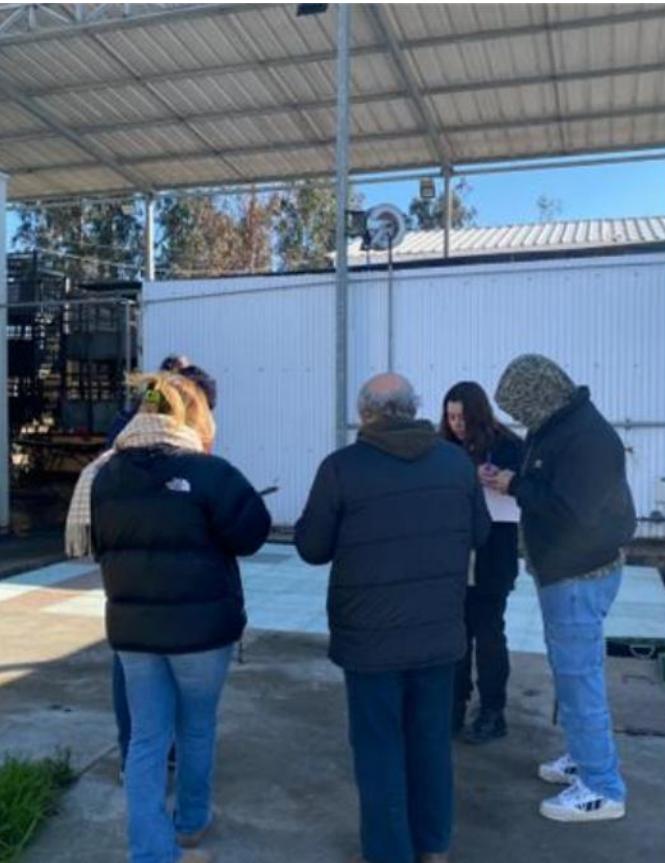
Fotografía 1.

Descripción Medio de Prueba: Panelistas en la unidad fiscalizable encargados del Estudio de Olores de la empresa PROTERM.
Fuente: Informe PROTEM.

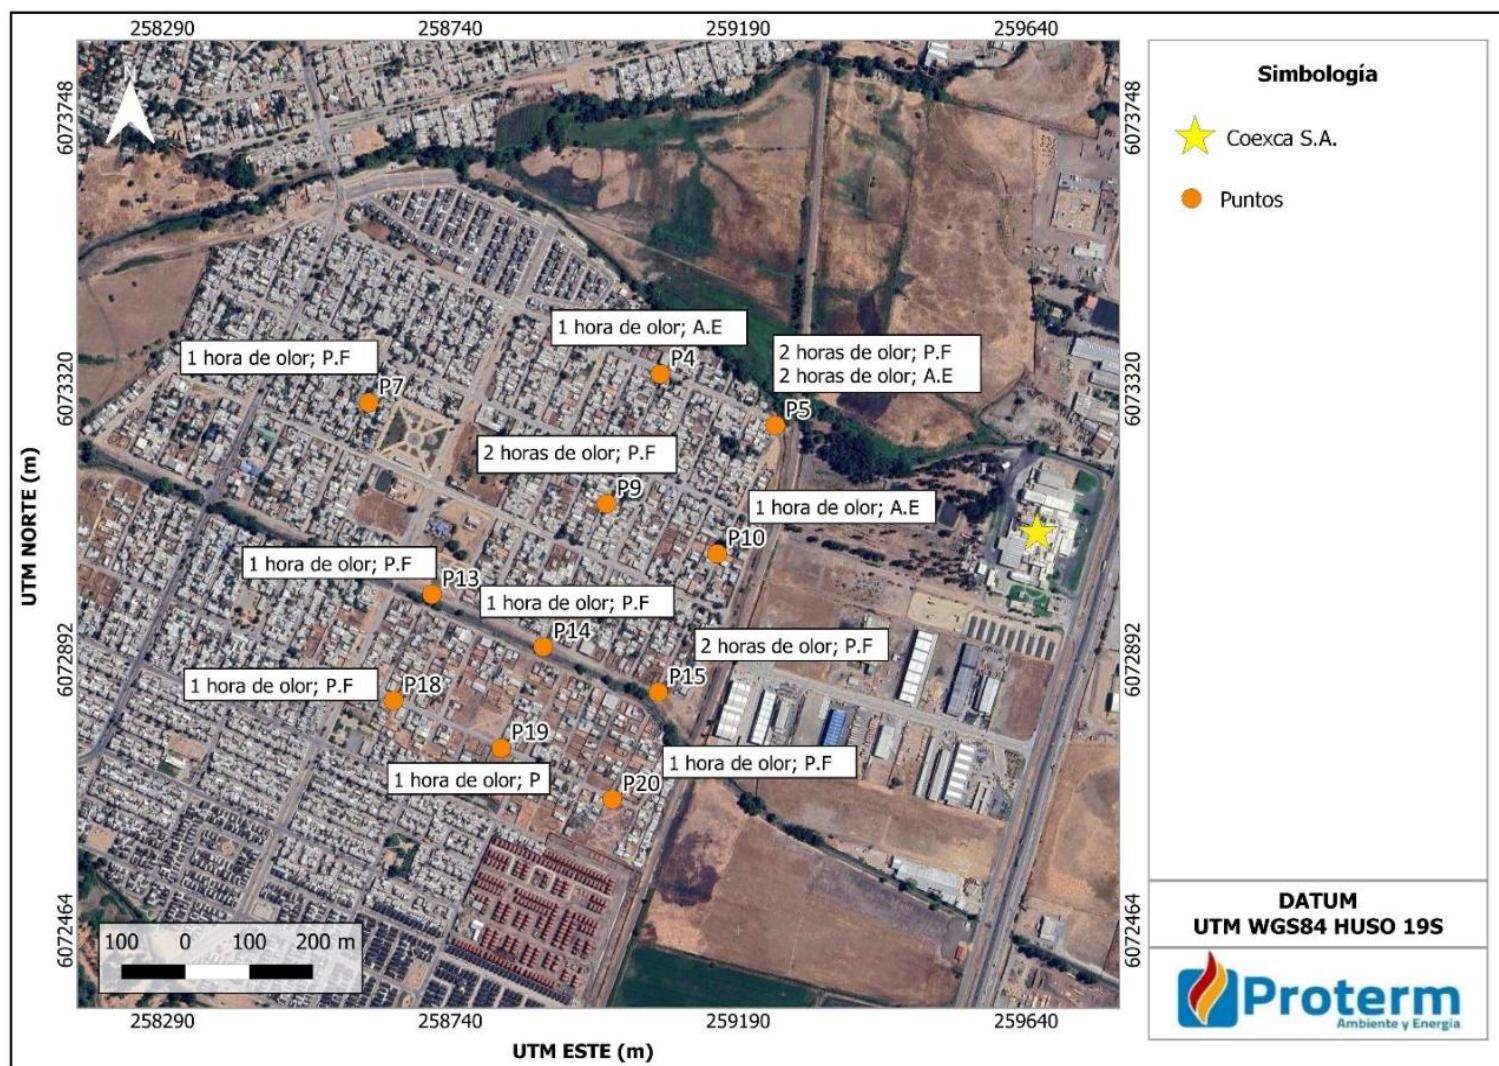
Figura 2.

Descripción del medio de prueba: Mapa con zonas pobladas cercanas a la unidad fiscalizable asociadas a percepción de olores atribuibles a la planta Faenadora COEXCA.
Fuente: Informe PROTERM Final: "Diagnóstico de percepción de olor por medio de la olfatometría utilizando panelistas de campo"

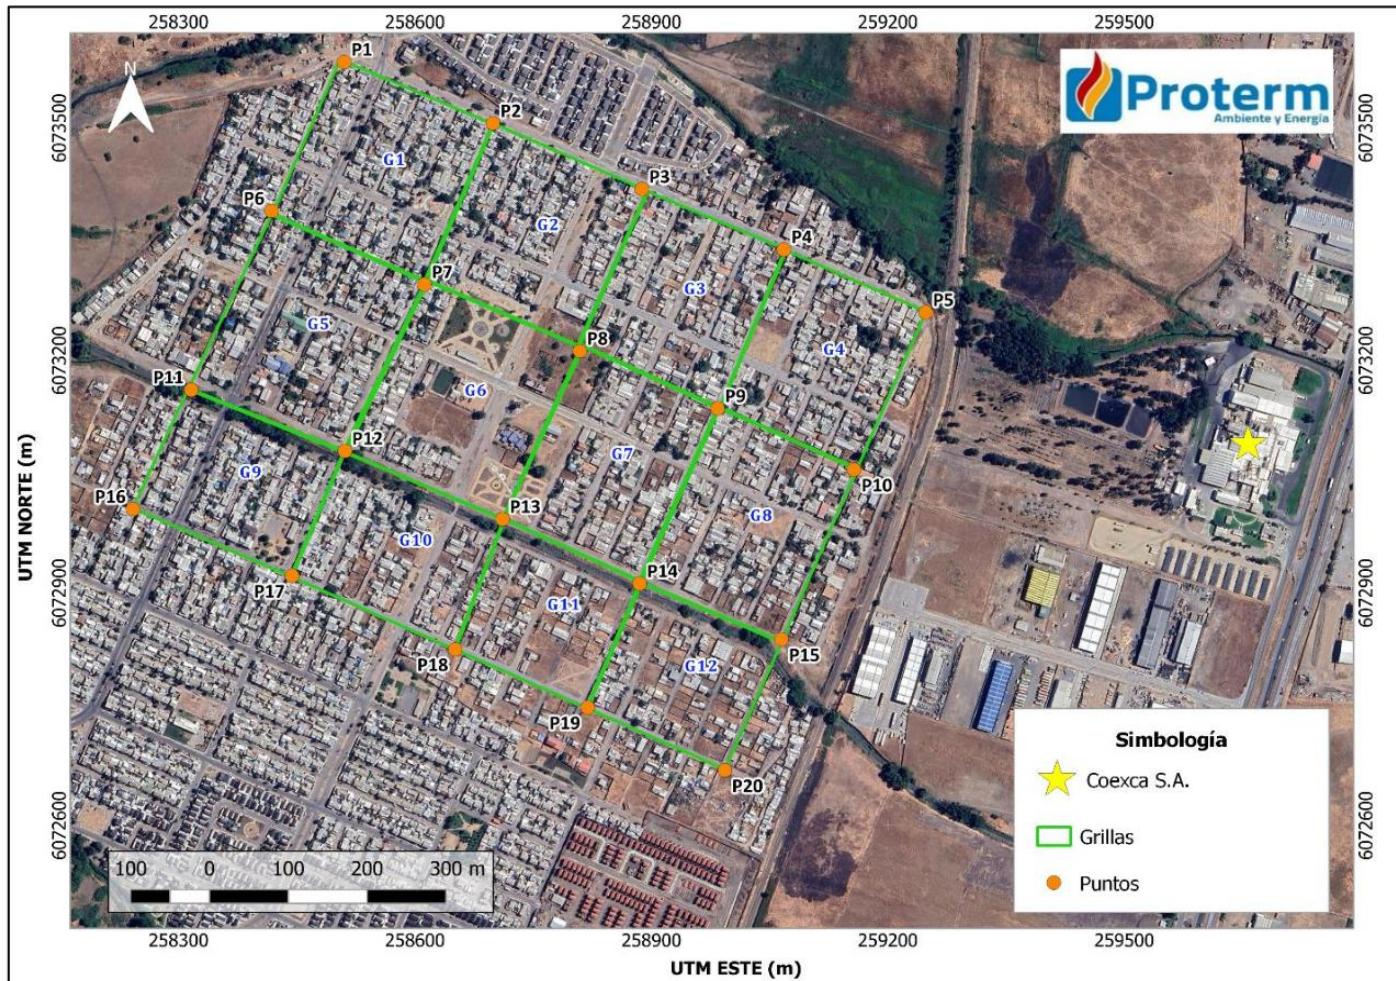
Figura 3.

Descripción del medio de prueba: Grilla de aplicación de panel de olores.

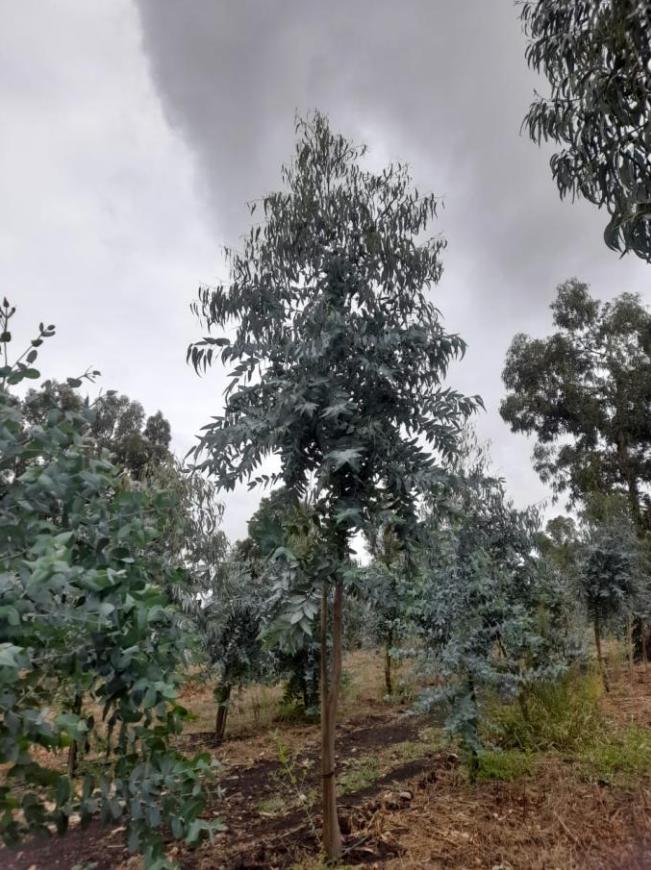
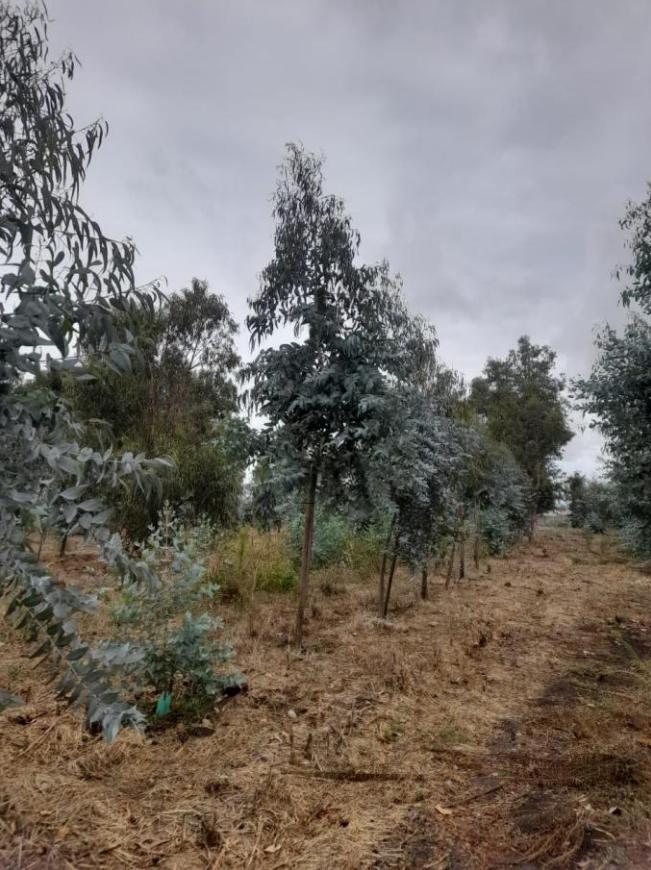
<p>Fotografía 3</p> <p>Descripción Medio de Prueba: Fotografía de plantación comprometida en Acción 1, remitida en primer reporte de cumplimiento de PDC ROL D-252-2022.</p>	<p>Fotografía 4</p> <p>Descripción Medio de Prueba: Fotografía de plantación comprometida en Acción 1, remitida en primer reporte de cumplimiento de PDC ROL D-252-2022.</p>

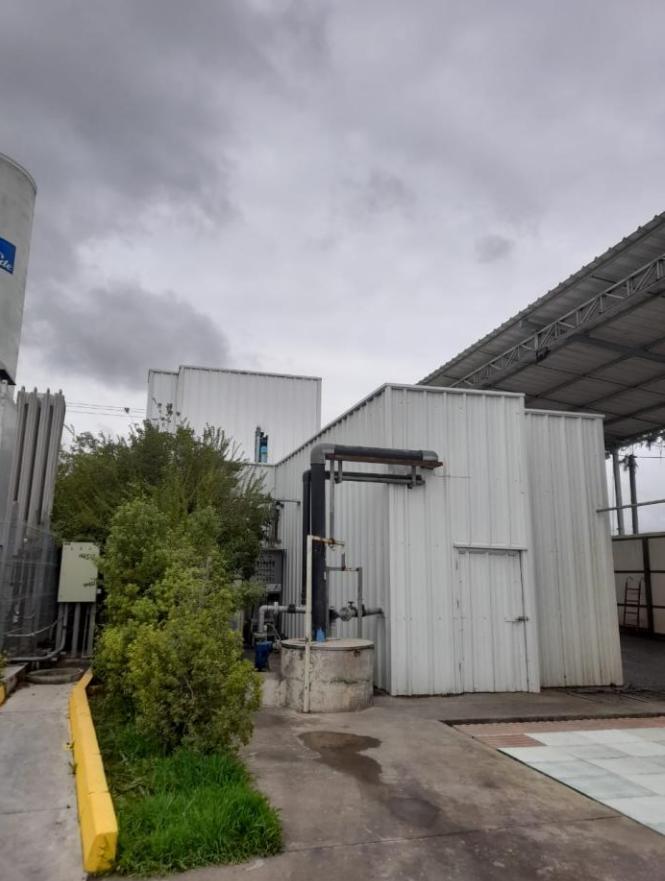
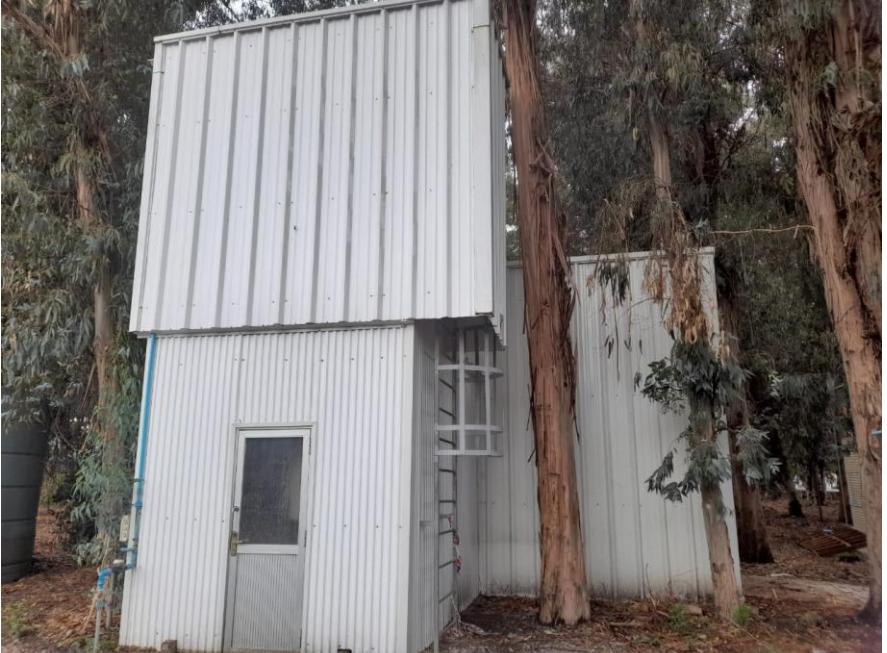
<p>Fotografía 5</p> <p>Descripción Medio de Prueba: Fotografía de encapsulamiento de filtro rotatorio en la línea de Aguas Verdes de la planta de tratamiento de RILes.</p> <p>Fuente: Reporte de Cumplimiento 2. PDC ROL D-252-2022.</p>	<p>Fotografía 6</p> <p>Descripción Medio de Prueba: Fotografía de encapsulamiento de filtro rotatorio en la línea Nahuelco de la planta de tratamiento de RILes.</p> <p>Fuente: Reporte de Cumplimiento 2. PDC ROL D-252-2022.</p>

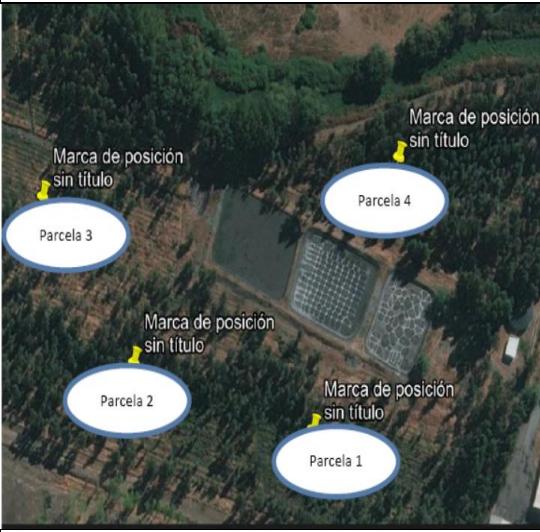
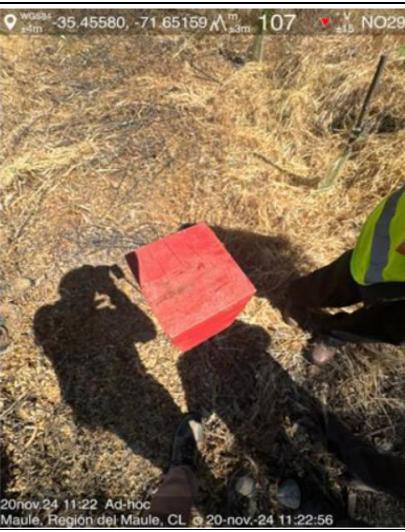
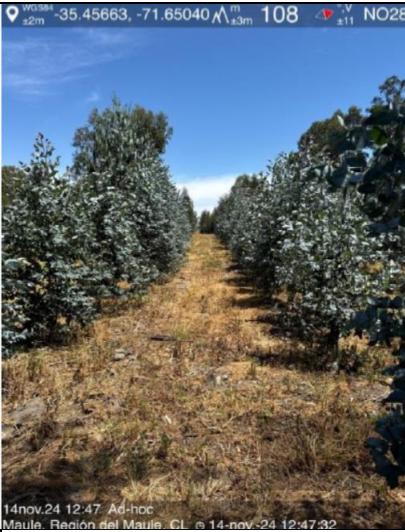
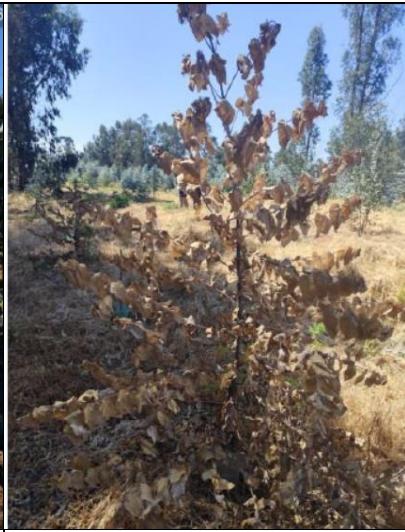
<p>Descripción Medio de Prueba: Esquema de parcelas efectuadas para monitoreo de la plantación realizada en la unidad fiscalizable Fuente; Informe de Cumplimiento Acción N.º 4.</p>	<p>Descripción Medio de Prueba: Punto central de Parcela 4. Informe que reporta monitoreo en terreno efectuado los días 15 y 16 de octubre de 2024. Fuente; Informe de Cumplimiento Coexca Acción N.º 4.</p>	<p>Descripción Medio de Prueba: Plantas vivas detectadas en el monitoreo. Informe que reporta monitoreo en terreno efectuado los días 15 y 16 de octubre de 2024. Fuente; Informe de Cumplimiento Coexca Acción N.º 4.</p>	<p>Descripción Medio de Prueba: Plantas vivas detectadas en el monitoreo. Informe que reporta monitoreo en terreno efectuado los días 15 y 16 de octubre de 2024. Fuente; Informe de Cumplimiento Coexca Acción N.º 4.</p>

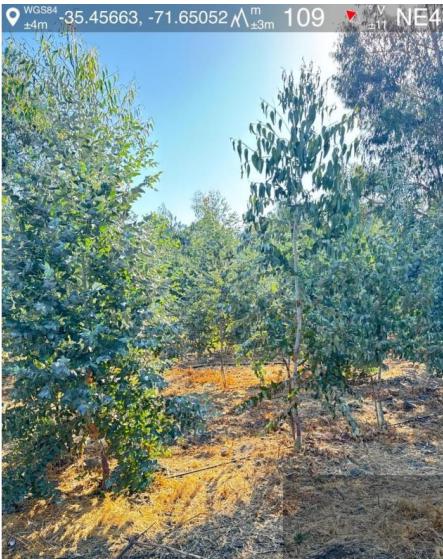
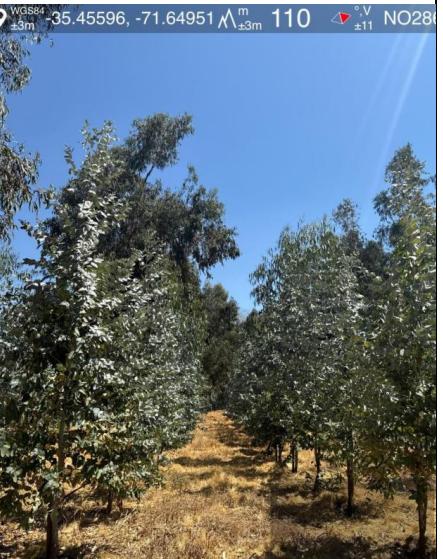
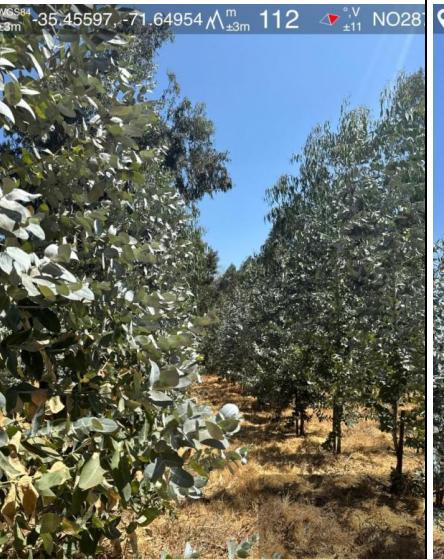
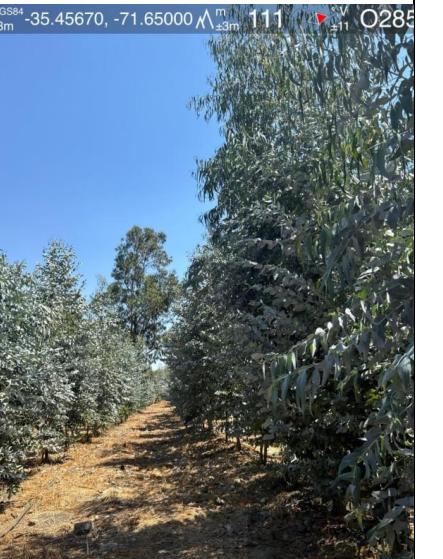
WGS84 ±4m -35.45663, -71.65052 A m ±3m 109 V NE44 27feb.25 10:17 Ad-hoc Maula, Región del Maule, CL © 27-feb-25 10-17-45	WGS84 ±3m -35.45596, -71.64951 A m ±3m 110 V NO28 27feb.25 13:40 Ad-hoc Maula, Región del Maule, CL © 27-feb-25 13-40-50	WGS84 ±3m -35.45597, -71.64954 A m ±3m 112 V NO28 27feb.25 13:41 Ad-hoc Maula, Región del Maule, CL © 27-feb-25 13-41-14	WGS84 ±3m -35.45670, -71.65000 A m ±3m 111 V O285 27feb.25 13:44 Ad-hoc Maula, Región del Maule, CL © 27-feb-25 13-44-44
Fotografía de estado de individuos de eucaliptus plantados en la unidad fiscalizable. Inspección de campo de fecha 27 de febrero de 2025. Fuente; Informe de Cumplimiento Acción N.º 4.	Fotografía de estado de individuos de eucaliptus plantados en la unidad fiscalizable. Inspección de campo de fecha 27 de febrero de 2025. Fuente; Informe de Cumplimiento Acción N.º 4.	Fotografía de estado de individuos de eucaliptus plantados en la unidad fiscalizable. Inspección de campo de fecha 27 de febrero de 2025. Fuente; Informe de Cumplimiento Acción N.º 4.	Fotografía de estado de individuos de eucaliptus plantados en la unidad fiscalizable. Inspección de campo de fecha 27 de febrero de 2025. Fuente; Informe de Cumplimiento Acción N.º 4.
