INFORME TÉCNICO DE FISCALIZACIÓN AMBIENTAL

CAMANCHACA

DFZ-2025-87-III-RCA

Julio 2025

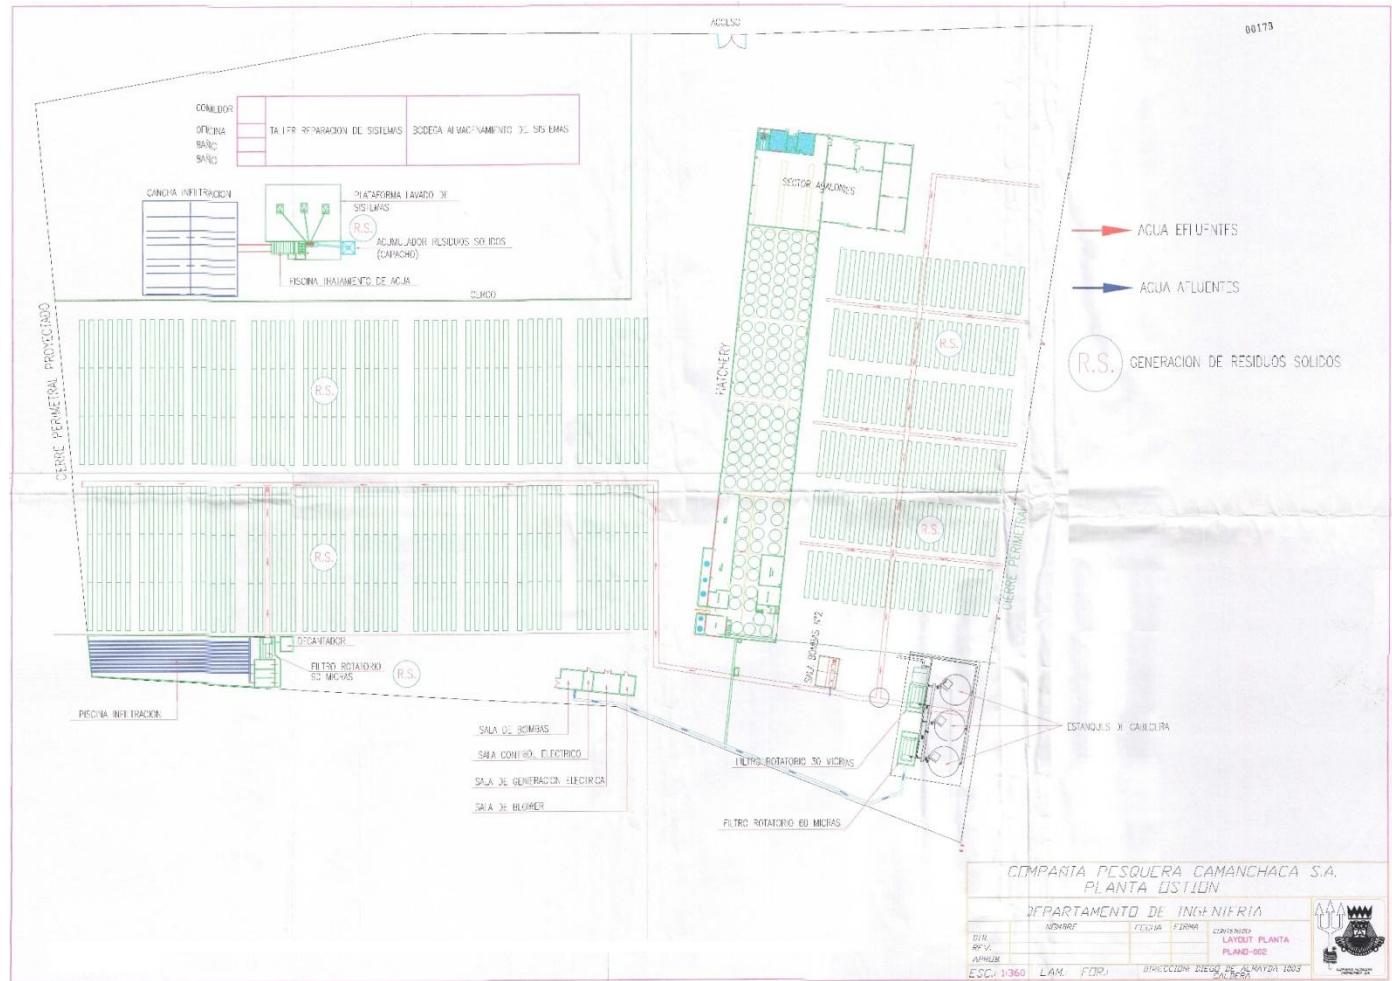
Figura 2. Layout del proyecto

Sector Punta Caldereta. Fuente: Expediente Consolidado, DIA proyecto “Centro de producción de ostiones y abalones verde y rojo situado en Punta Caldereta Bahía Calderilla III Región”, aprobado por RCA N°41/2002.

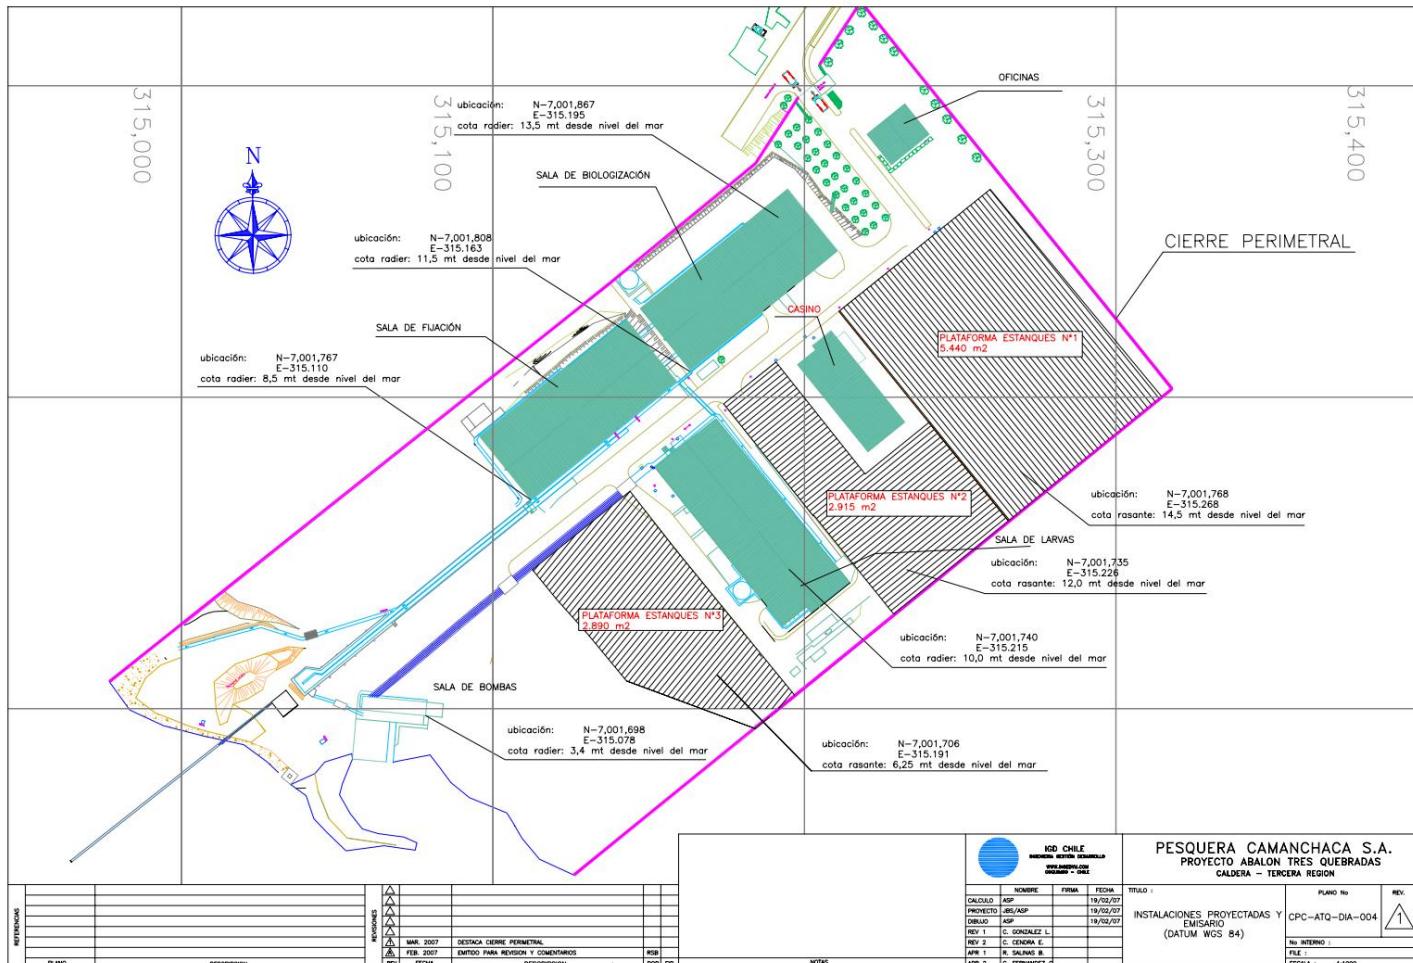
Sector Tres Quebradas. Fuente: Anexo 1, adenda 1, DIA proyecto "Modificación Proyecto Cultivo Abalón y su Disposición de RILES", aprobado por RCA N°90/2007.

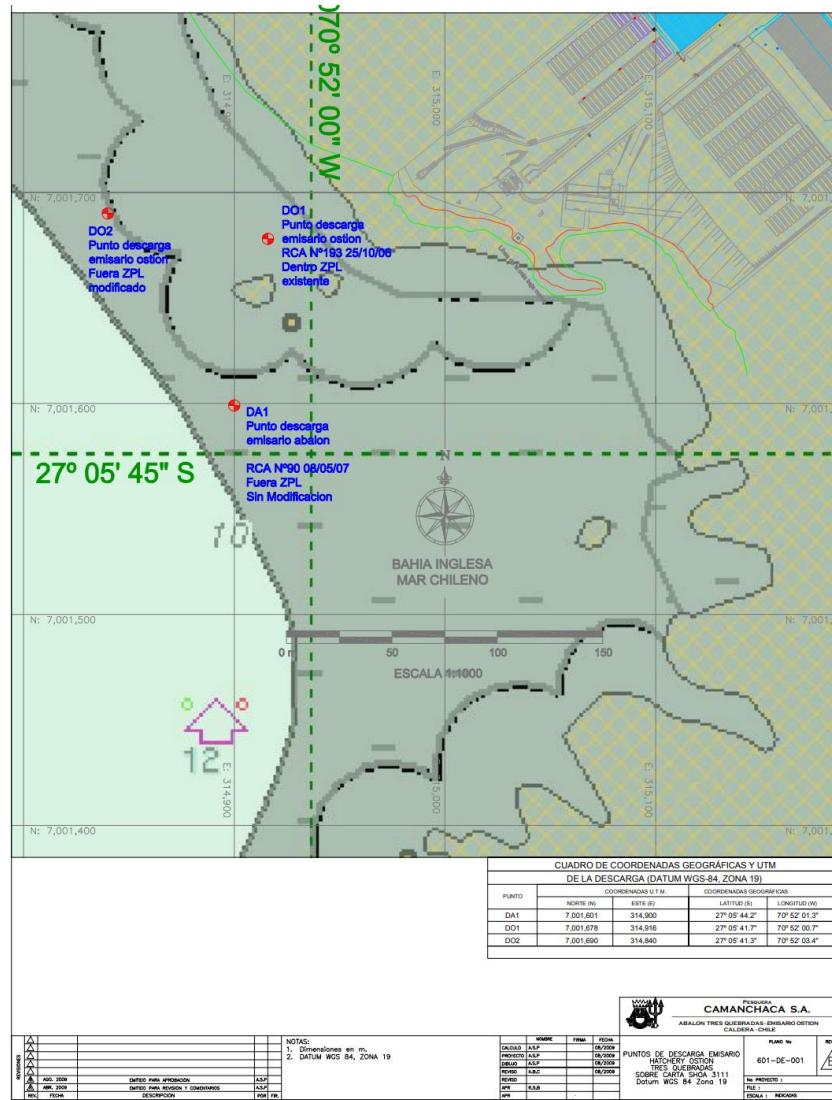
Puntos de descarga emisario hatchery ostión Sector Tres Quebradas. Fuente: DIA proyecto “Optimización descarga de riles centro de cultivo de abalón Tres Quebradas”, aprobado por RCA N°303/2009.

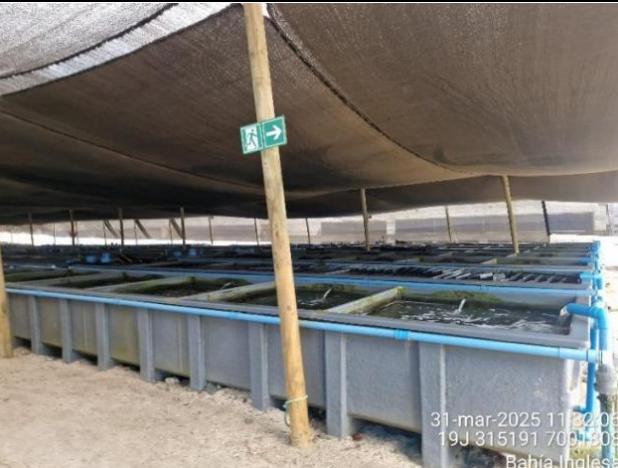
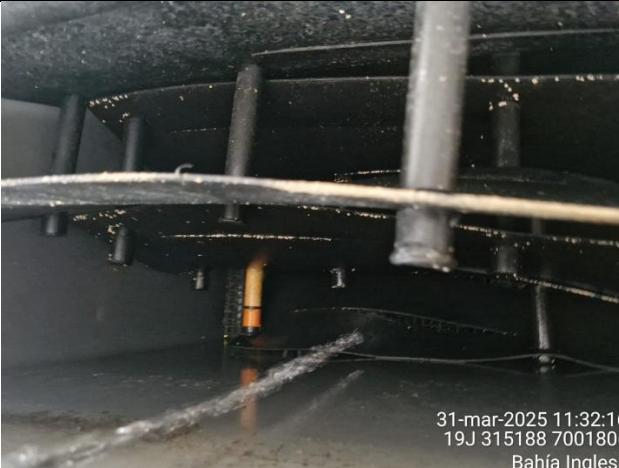
- Se regresó a las instalaciones del Centro de Tres Quebradas en compañía de la Sra. Eliana Fellmer, donde se visitaron los patios de engorda (fotografía 1) los cuales se encontraban operativos y se observaron en los estanques de cultivos de abalón, elementos de retención mecánica como rejillas en el fondo del estanque (fotografía 2) y bolsas de seguridad para evitar escape de animales (fotografía 3). Luego se visitó la planta de riles y descarga (fotografía 4), posteriormente la zona de succión y sala de bombas (fotografía 5), y se observó sector de borde costero cercano a la succión. No se observó presencia de animales en las canaletas ni en la planta de riles.

Fotografía 1.	Fecha: 31/03/2025	Fotografía 2.	Fecha: 31/03/2025
Coordenadas UTM DATUM WGS84 HUSO 19	Norte: 7.001.806 m Este: 315.191 m	Coordenadas UTM DATUM WGS84 HUSO 19	Norte: 7.001.806 m Este: 315.188 m
Descripción del medio de prueba: Patio de engorda, estanque con abalones.		Descripción del medio de prueba: Sistema de rejilla en el fondo de los estanques.

De acuerdo con los hechos constatados en terreno por los fiscalizadores de DIRECTEMAR y SERNAPESCA, es posible concluir que el titular ha dado cumplimiento a los considerandos 3.6, literales b.1 y b.2 de la RCA N°303/2009.

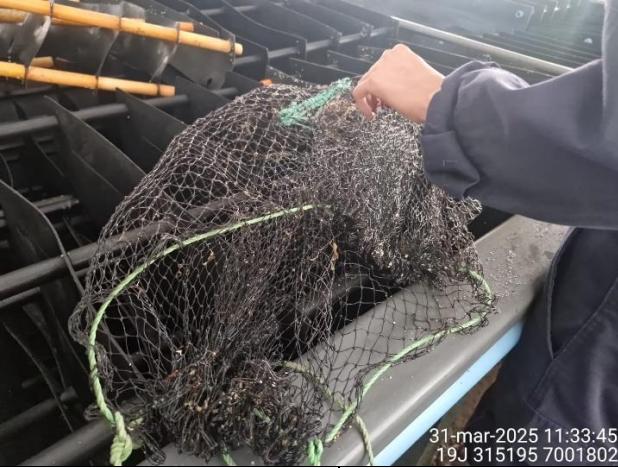
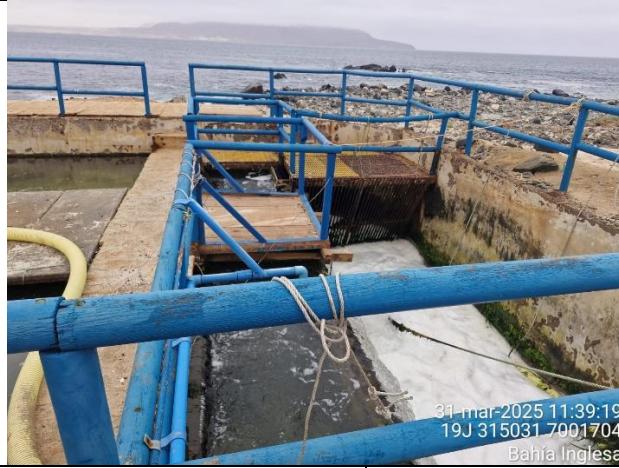
Fotografía 3.	Fecha: 31/03/2025	Fotografía 4.	Fecha: 31/03/2025
Coordenadas UTM DATUM WGS84 HUSO 19	Norte: 7.001.802 m Este: 315.195 m	Coordenadas UTM DATUM WGS84 HUSO 19	Norte: 7.001.704 m Este: 315.031 m
Descripción del medio de prueba: Bolsas de seguridad para evitar escape de animales.		Descripción del medio de prueba: Estanque previo a la descarga de RILES.

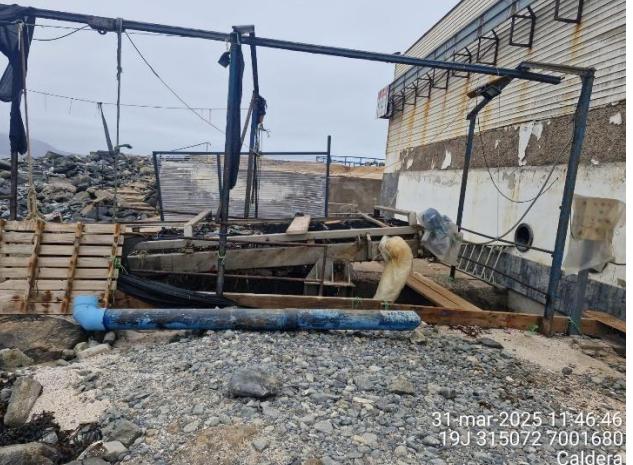
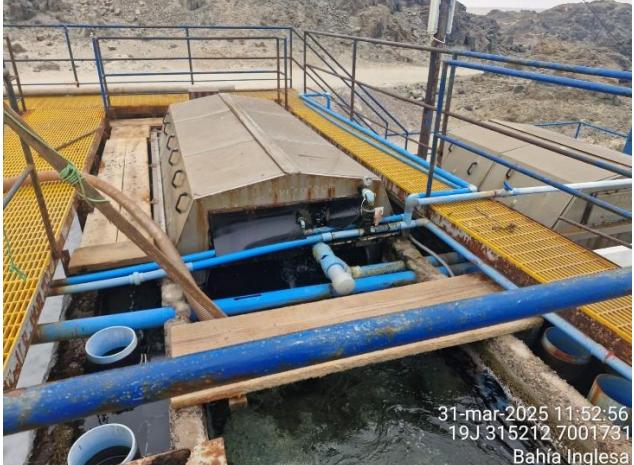
- Posteriormente, se visitó el sector donde llega el agua de la succión y pasa por los filtros rotatorios (fotografía 6) para luego ser distribuidos a los distintos sectores de cultivo, y se visitó zona de hatchery de ostión que se encuentra en operación.

Fotografía 5.	Fecha: 31/03/2025	Fotografía 6.	Fecha: 31/03/2025
Coordinadas UTM DATUM WGS84 HUSO 19	Norte: 7.001.680 m Este: 315.072 m	Coordinadas UTM DATUM WGS84 HUSO 19	Norte: 7.001.731 m Este: 315.212 m
Descripción del medio de prueba: Zona de succión.		Descripción del medio de prueba: Filtros rotatorios y distribución de agua.

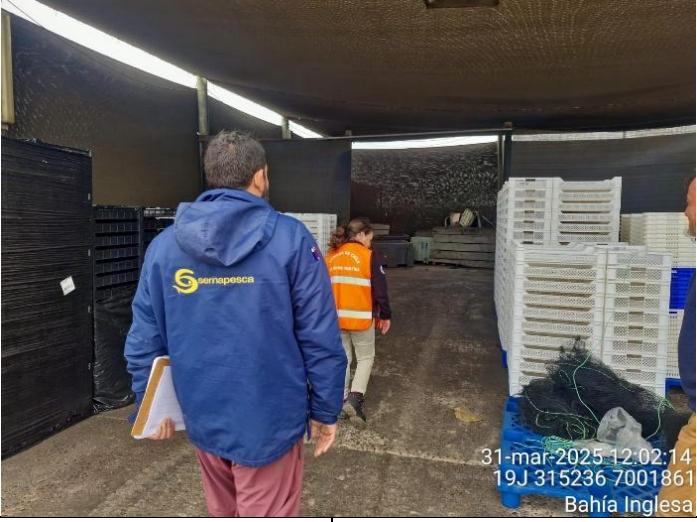
- Finalmente nos dirigimos al sector de acopio de residuos sólidos (fotografía 7), constatando su funcionamiento.

Fotografía 7.	Fecha: 31/03/2025		
Coordinadas UTM DATUM WGS84 HUSO 19	Norte: 7.001.861 m Este: 315.236 m		
Descripción del medio de prueba: Sector de acopio de residuos sólidos.

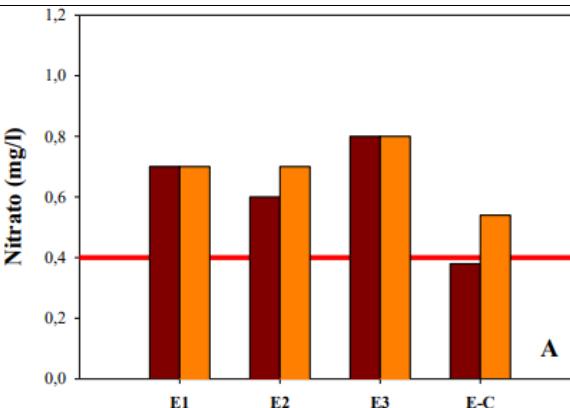
<p>Registro 1. Fuente: PVA CAMANCHACA CALDERA VERANO 2022</p> <p>Descripción del medio de prueba: Gráfico de la medición de nitrato en las estaciones de monitoreo y estación de control en el sector Caldereta que muestra la superación del límite normativo de Brasil, en verano del año 2022.</p>

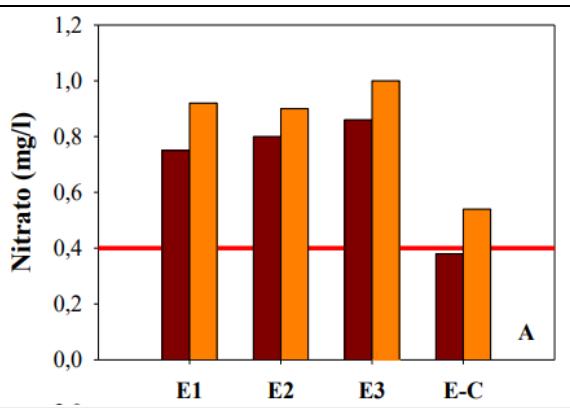
<p>Registro 2. Fuente: PVA CAMANCHACA CALDERA VERANO 2022</p> <p>Descripción del medio de prueba: Gráfico de la medición de nitrato en las estaciones de monitoreo y estación de control en el sector Tres Quebradas que muestra la superación del límite normativo de Brasil, en verano del año 2022.</p>

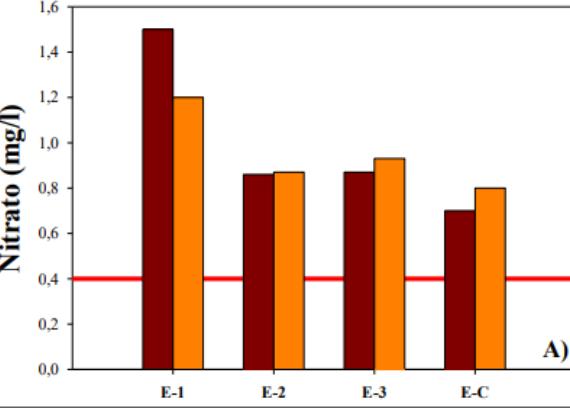
<p>Registro 3. Fuente: PVA CAMANCHACA CALDERA INVIERNO 2022</p> <p>Descripción del medio de prueba: Gráfico de la medición de nitrato en las estaciones de monitoreo y estación de control en el sector Caldereta que muestra la superación del límite normativo de Brasil, en invierno del año 2022.</p>

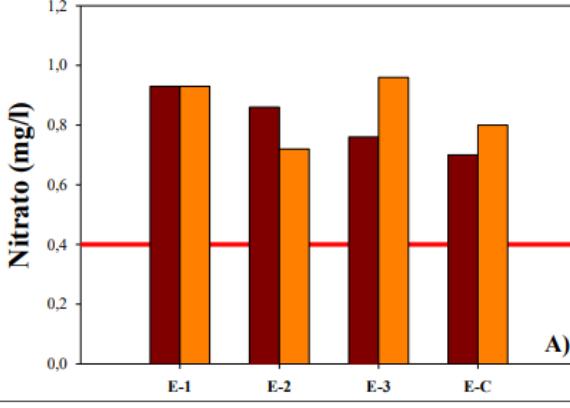
<p>Registro 4. Fuente: PVA CAMANCHACA CALDERA INVIERNO 2022</p> <p>Descripción del medio de prueba: Gráfico de la medición de nitrato en las estaciones de monitoreo y estación de control en el sector Tres Quebradas que muestra la superación del límite normativo de Brasil, en invierno del año 2022.</p>

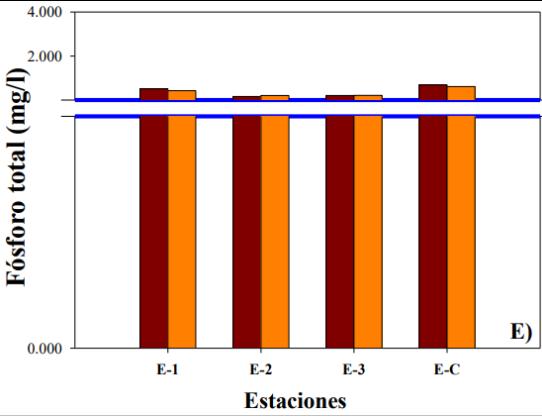
Registro 13. Fuente: PVA CAMANCHACA INVIERNO 2023 Descripción del medio de prueba: Gráfico de la medición de fósforo total en las estaciones de monitoreo y estación de control en el sector Caldereta que muestra la superación del límite normativo de Países Bajos, en invierno del año 2023.	Registro 14. Fuente: PVA CAMANCHACA INVIERNO 2023 Descripción del medio de prueba: Gráfico de la medición de fósforo total en las estaciones de monitoreo y estación de control en el sector Tres Quebradas que muestra la superación del límite normativo de Países Bajos, en invierno del año 2023.

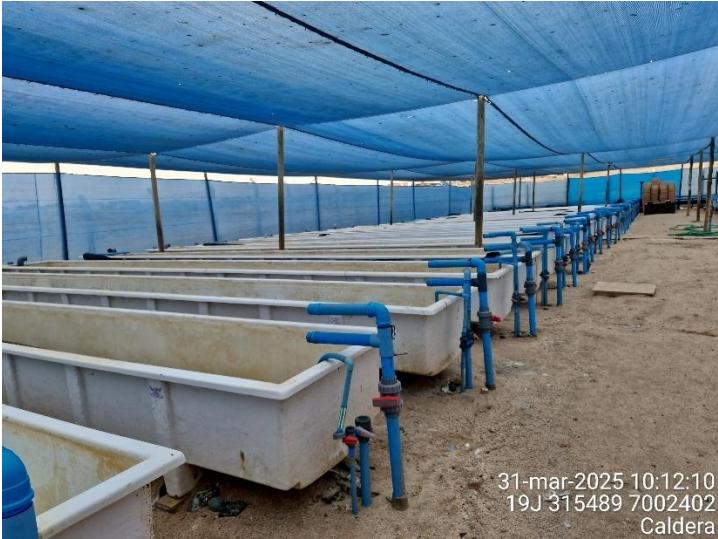
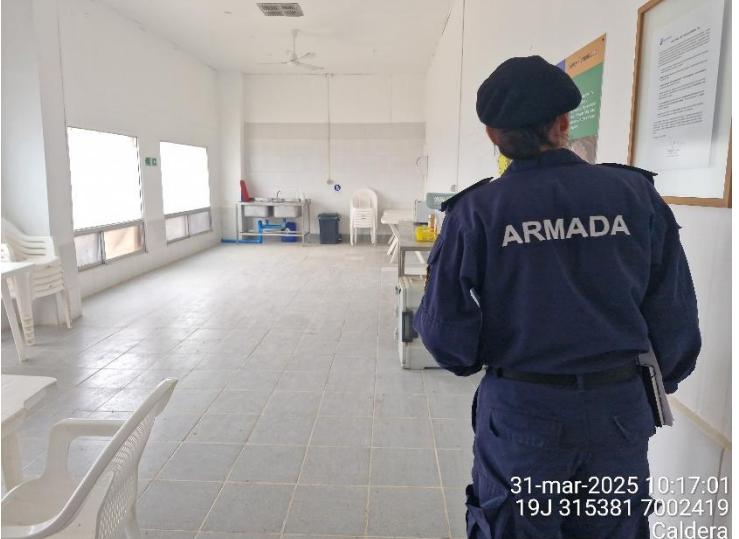
<p>31-mar-2025 10:17:01 19J 315381 7002419 Caldera</p>		
Fotografía 8.	Fecha: 31/03/2025		Fotografía 9.	Fecha: 31/03/2025	
Coordenadas UTM DATUM WGS84 HUSO 19	Norte: 7.002.402 m	Este: 315.489 m	Coordenadas DATUM WGS84 HUSO 19	Norte: 7.002.419 m	Este: 315.381 m
Descripción del medio de prueba: Hatchery y engorda.			Descripción del medio de prueba: Comedor.

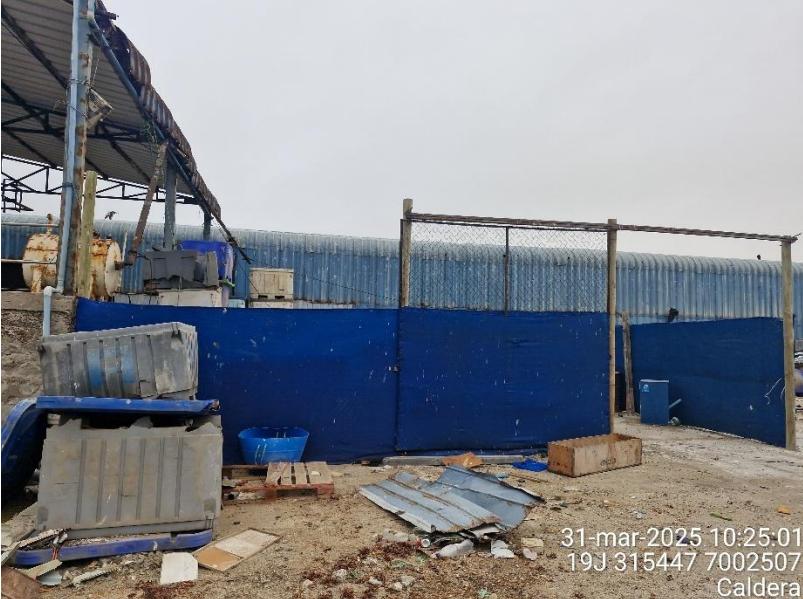
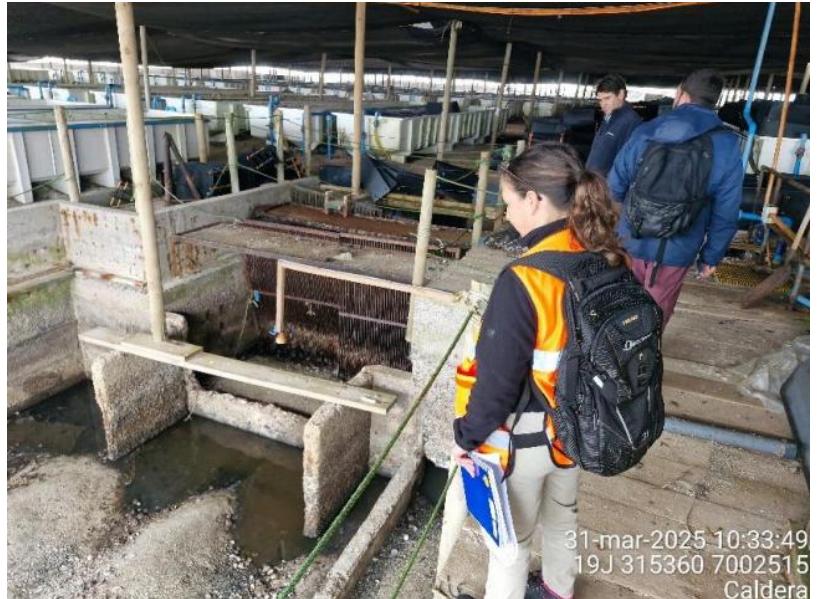
31-mar-2025 10:33:49 19J 315360 7002515 Caldera
Fotografía 10.	Fecha: 31/03/2025	Fotografía 11.	Fecha: 31/03/2025
Coordenadas UTM DATUM WGS84 HUSO 19	Norte: 7.002.507 m	Coordenadas DATUM WGS84 HUSO 19	Norte: 7.002.515 m
Descripción del medio de prueba: Presencia de residuos sólidos en sector posterior al galpón de taller de redes.		Descripción del medio de prueba: Abastecimiento de agua de mar sin operar.
