INFORME TÉCNICO DE FISCALIZACIÓN AMBIENTAL

“PTAS KUNSTMANN”

DFZ-2025-795-XIV-PPDA

JULIO 2025

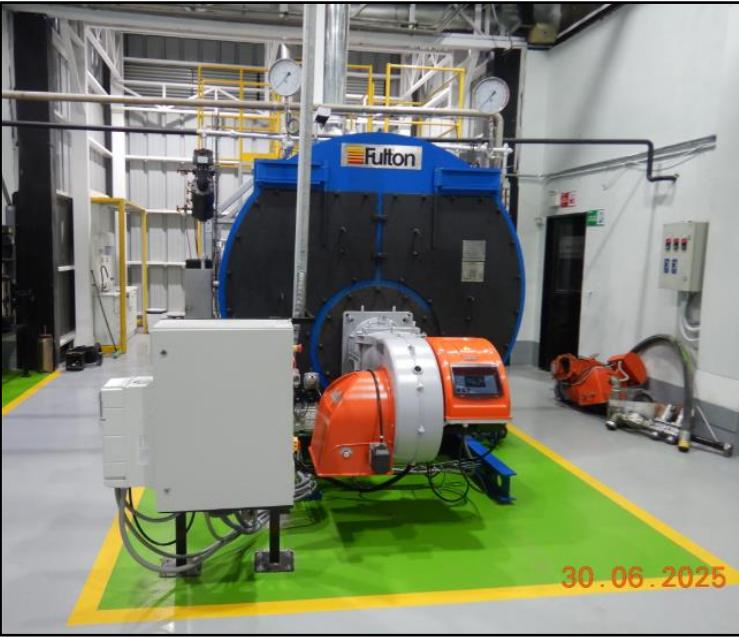
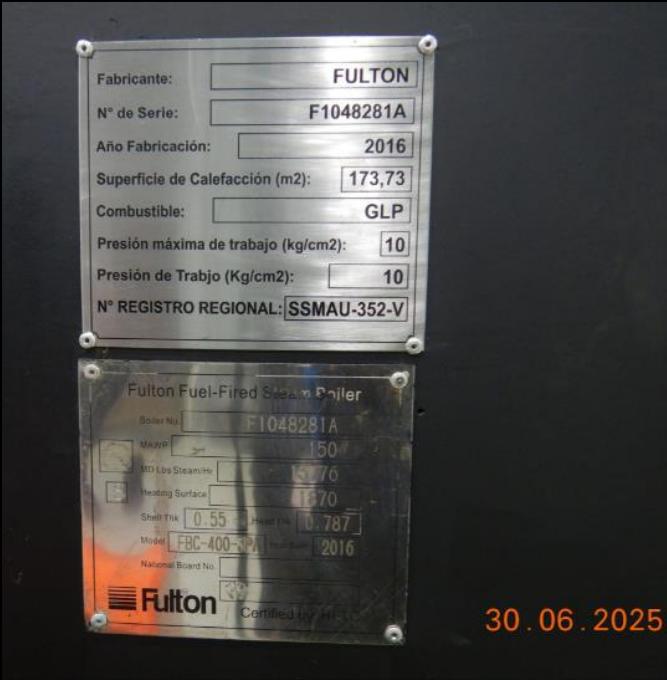
<p>30.06.2025</p>
<p>Fotografía 1.</p> <p>Coordenadas UTM DATUM WGS84 18S Norte: 5.588.959. Este: 647.338.</p> <p>Descripción del medio de prueba: Registro durante la actividad inspectiva, que da cuenta de caldera, Marca Fulton, modelo FBC-400-3PA, combustible gaseoso, apagada al momento de la inspección, en Cervecería Kunstmann, en día 30 de junio 2025, episodio declarado de preemergencia en la ciudad de Valdivia.</p>	<p>Fotografía 2.</p> <p>Coordenadas UTM DATUM WGS84 18S Norte: 5.588.959. Este: 647.338.</p> <p>Descripción del medio de prueba: Placa Registro de caldera, Marca Fulton, modelo FBC-400-3PA apagada al momento de la inspección, en Cervecería Kunstmann.</p>

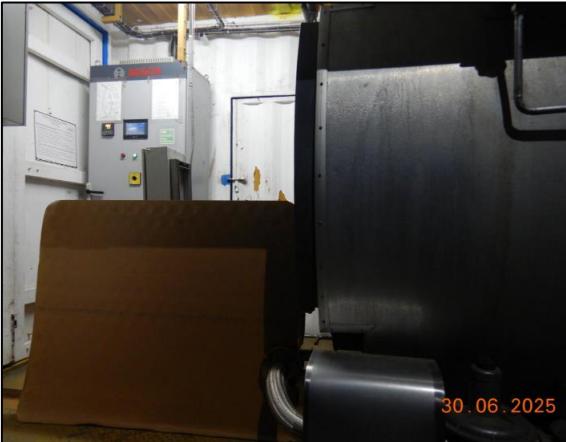
Fotografía 3.

Descripción del medio de prueba: Registro durante la actividad inspectiva, que da cuenta de caldera, Marca Bosch, modelo WNSA-125-QY, combustible gaseoso, encendida al momento de la inspección, en Cervecería Kunstmann, en día 30 de junio 2025, episodio declarado de preemergencia en la ciudad de Valdivia.

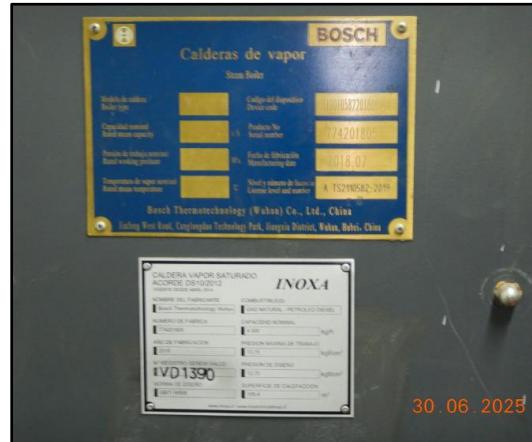
Fotografía 4.

Descripción del medio de prueba: Placa Registro de caldera, Marca Bosch, modelo WNSA-125-QY apagada al momento de la inspección, en Cervecería Kunstmann

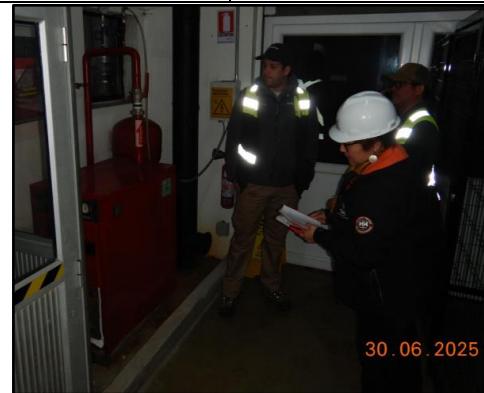
Fotografía 5.

Descripción del medio de prueba: Registro durante la actividad inspectiva, que da cuenta de caldera de agua caliente, combustible gaseoso, Marca SIME, modelo 129-MIKKI, encendida al momento de la inspección, en Cervecería Kunstmann, en día 30 de junio 2025, episodio declarado de preemergencia en la ciudad de Valdivia.
