**INFORME TÉCNICO DE FISCALIZACIÓN AMBIENTAL**

**“PISCINA AQUA”**

**DFZ-2025-2435-XIV-PPDA**

**JULIO, 2025**

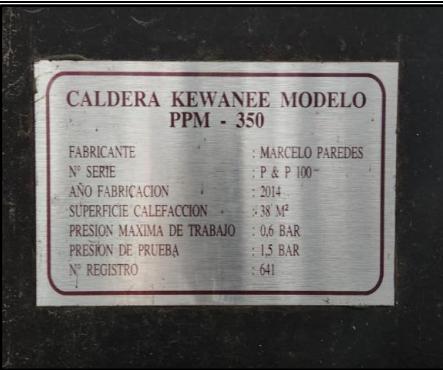
<b>Fotografía 1.</b> Fecha: 03.07.2025. Coordenadas UTM DATUM WGS84 18S Norte: 5.589.667. Este: 653.132.		<b>Fotografía 2.</b> Fecha: 03.07.2025. Coordenadas UTM DATUM WGS84 18S Norte: 5.589.667. Este: 653.132.	
<b>Descripción del medio de prueba:</b> Registro de la caldera a leña marca Kewanee, modelo PPM - 350, registro salud N°641, apagada al momento de la inspección.		<b>Descripción del medio de prueba:</b> Registro de la placa de la caldera marca Kewanee, modelo PPM - 350, registro salud N°641.

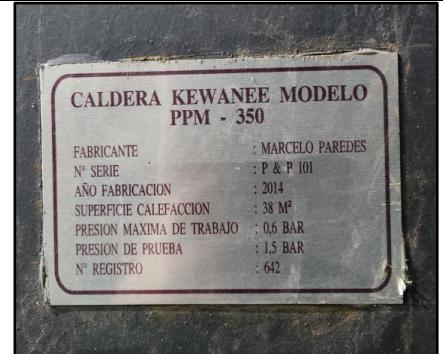
<b>Fotografía 3.</b> Fecha: 03.07.2025. Coordenadas UTM DATUM WGS84 18S Norte: 5.589.668. Este: 653.133.		<b>Fotografía 4.</b> Fecha: 03.07.2025. Coordenadas UTM DATUM WGS84 18S Norte: 5.589.668. Este: 653.133.	
<b>Descripción del medio de prueba:</b> Registro de la caldera a leña marca Kewanee, modelo PPM - 350, registro salud N°642, apagada al momento de la inspección.		<b>Descripción del medio de prueba:</b> Registro de la placa de la caldera marca Kewanee, modelo PPM - 350, registro salud N°642.
