INFORME TÉCNICO DE FISCALIZACIÓN AMBIENTAL

PESQUERA BAHIA CALDERA S.A.

DFZ-2025-85-III-RCA

AGOSTO 2025

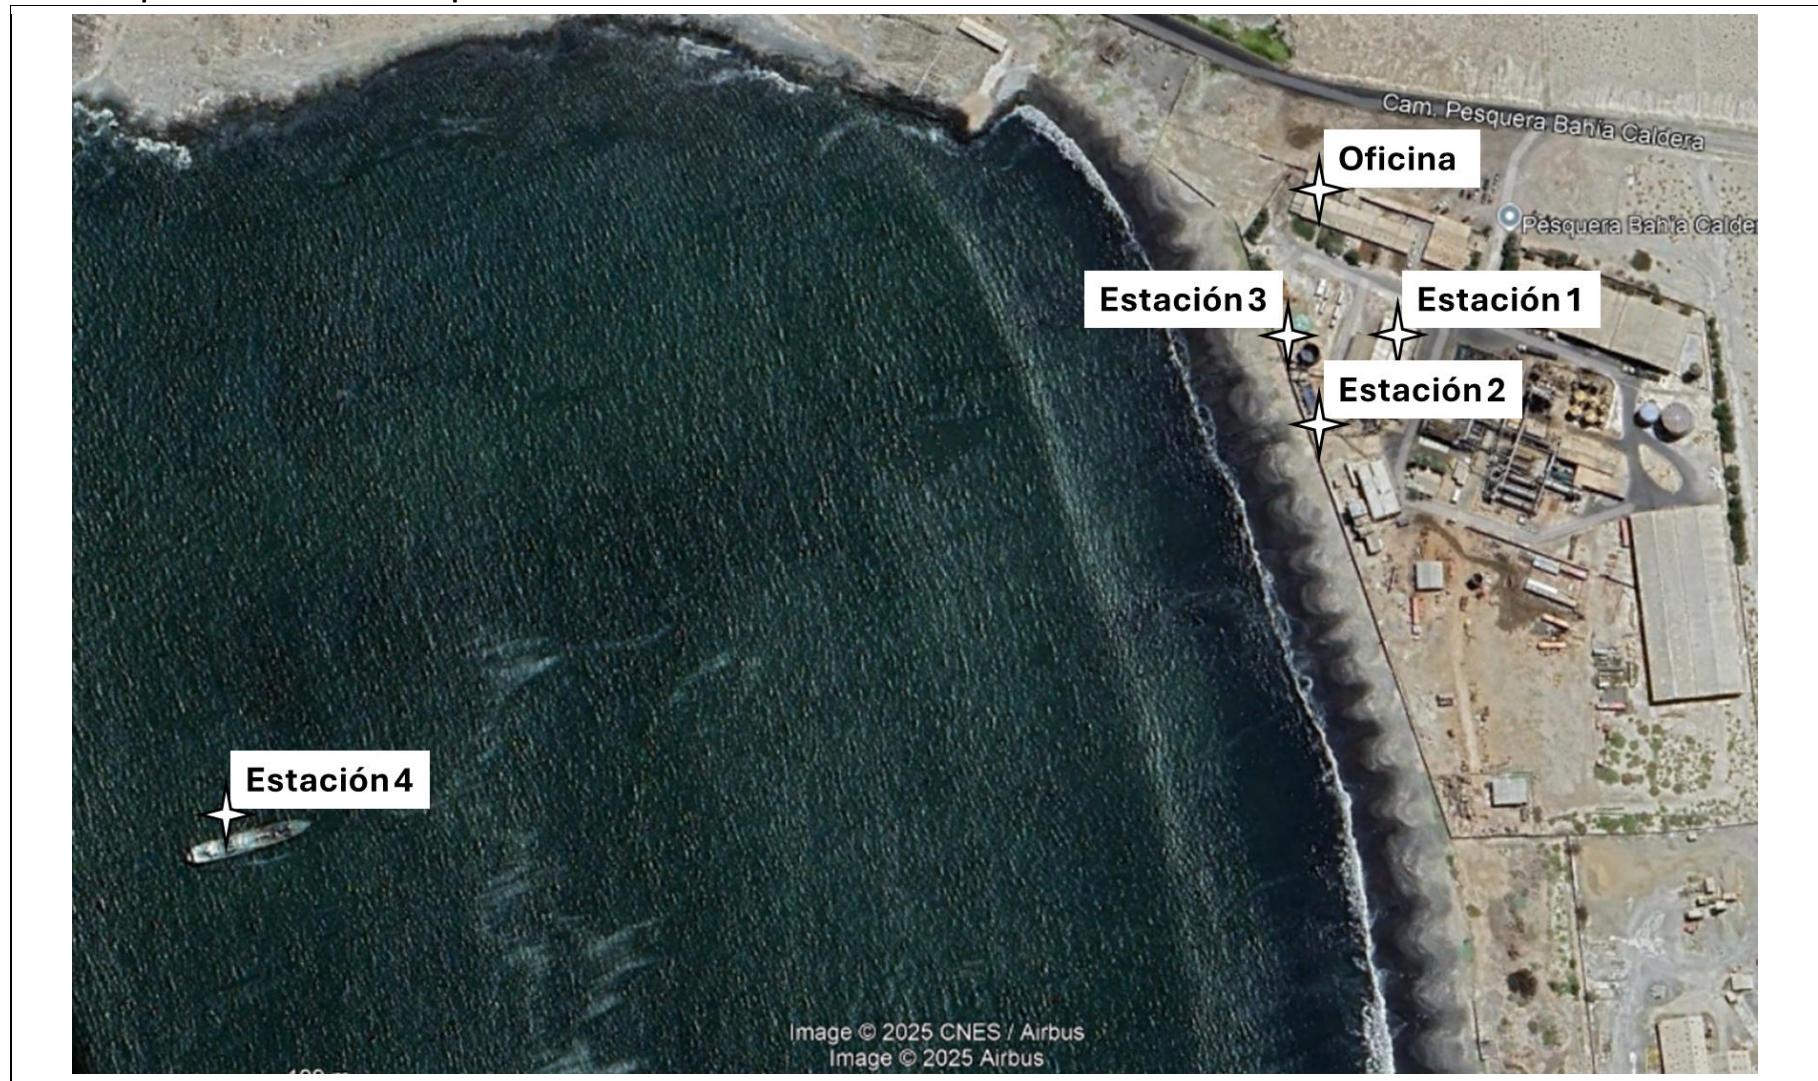
4.3.2 Esquema de recorrido de inspección ambiental.

Nº de estación	Nombre del sector	Nombre/ Descripción de estación
0	Oficina Administrativa	Para Reunión Informativa, Presentación Y Redacción Del Acta
1	Planta De Tratamiento De Riles	Equipo De Flotación Por Aire Disuelto
2	Cámara De Carga Del Emisario	Estanque Desde Donde Se Toman Los Monitoreos Autocontrol De Riles
3	Estanque De Recirculación	Estanque Que Recircula Agua De Descarga Hacia Pontón Diana
4	Pontón Diana	Plataforma Descarga Pesca Y recirculación Agua

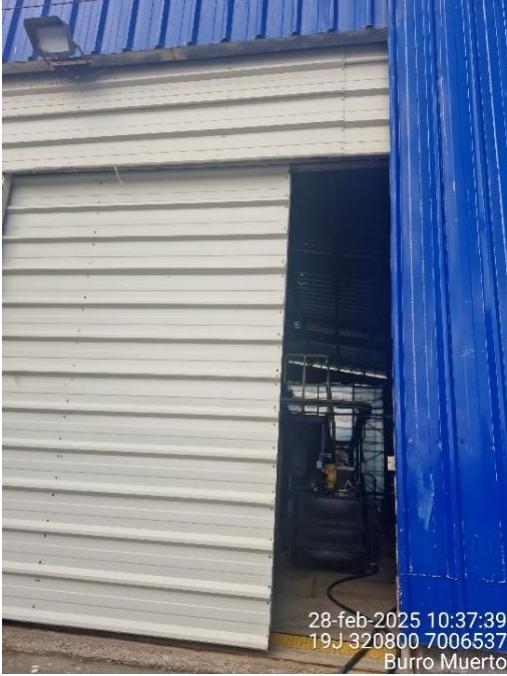
Se procedió a ingresar a planta de tratamiento de riles (fotografía 1), el señor Adolfo Hoffstetter Ortiz, procede a explicar el proceso de la planta de tratamiento (fotografía 2), como se dosifican los productos químicos para el proceso de floculación, se pudo observar operación de las paletas y lodo obtenido en proceso (fotografía 3). También se incorpora el Sr. Roberto Albarracín Tabalí, Operador de planta riles, que también explicó el proceso.

<p>28-feb-2025 10:46:59 19J 320793 7006532 Burro Muerto</p>		
Fotografía N° 1	28-02-2025		Fotografía N° 2	28-02-2025	
Coordenadas DATUM WGS84 HUSO 19J	Coordenada Norte: 7006537m	Coordenada Este: 320800m	Coordenadas DATUM WGS84 HUSO 19J	Coordenada Norte: 7006532m	Coordenada Este: 320793m
Descripción de medio de prueba: Entrada Planta de Tratamiento			Descripción de medio de prueba: Interior planta de riles

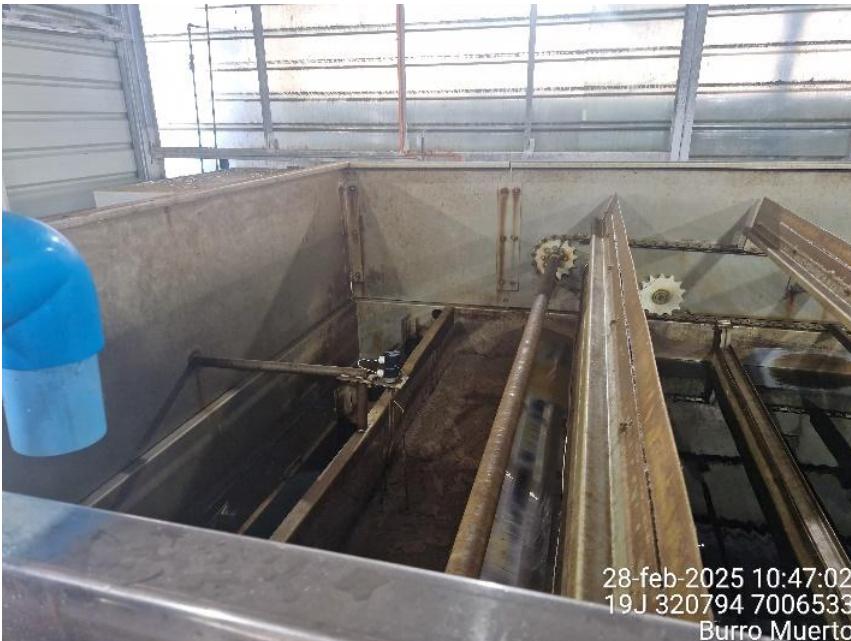
<p>28-feb-2025 10:42:51 19J 320786 7006524 Burro Muerto</p>		
Fotografía N° 3	28-2-2025		Fotografía N° 4	28-2-2025	
Coordenadas DATUM WGS84 HUSO 19J	Coordenada Norte:	Coordenada Este:	Coordenadas DATUM WGS84 HUSO 19J	Coordenada Norte:	Coordenada Este:
	7006593m	320794m		7006524m	320786m
Descripción de medio de prueba: Operación de las paletas y lodo obtenido en proceso planta de riles.			Descripción de medio de prueba: Instrumentos medición planta de riles.

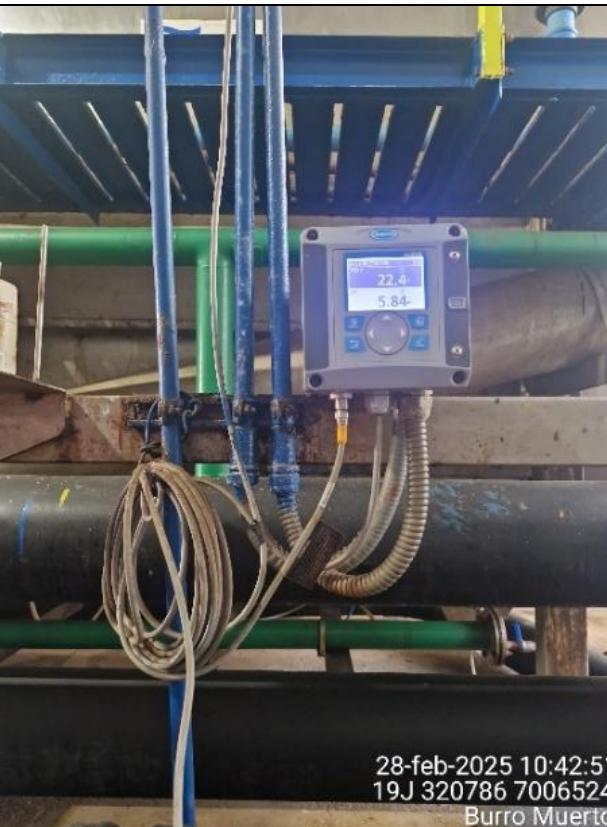
Se pudo verificar la presencia de peachímetro, termómetro y flujómetro de registro continuo (fotografía 4). Se ingresó a laboratorio donde se registran parámetros de temperatura, caudal y pH de la planta de tratamiento de riles (fotografías 5), se observa in-situ el registro de mediciones en computador, según lo explicado por la Sra. Denise Araya que se realizan las mediciones de caudal, pH y temperatura de manera continua en planta de riles y que el laboratorio interno realiza análisis antes y después de tratamiento de riles de sólidos suspendidos totales, aceites y grasas (fotografía 6).

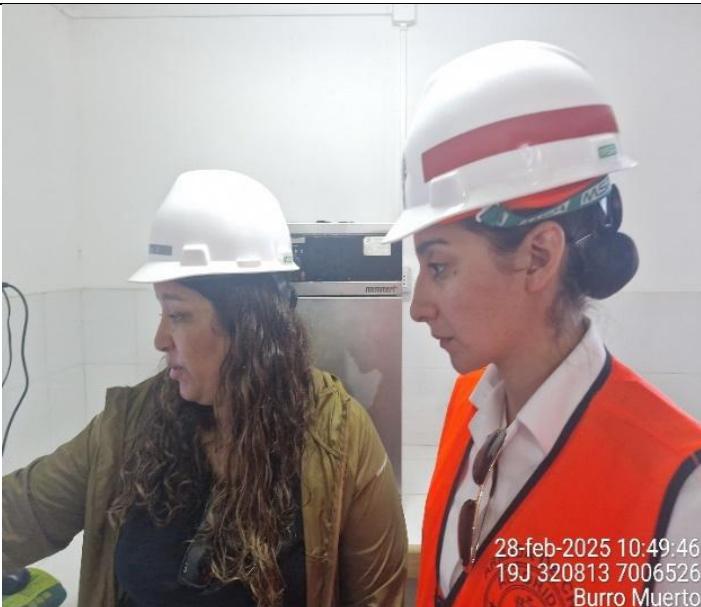
Fotografía N° 5	28-02-2025	Fotografía N° 6	28-02-2025
Coordenadas DATUM WGS84 HUSO 19J	Coordinada Norte: 7006526m	Coordinadas DATUM WGS84 HUSO 19J	Coordinada Norte: 7006529m
Descripción de medio de prueba: Laboratorio registro pH, temperatura y caudal planta riles		Descripción de medio de prueba: Registro in-situ de parámetros de planta riles.

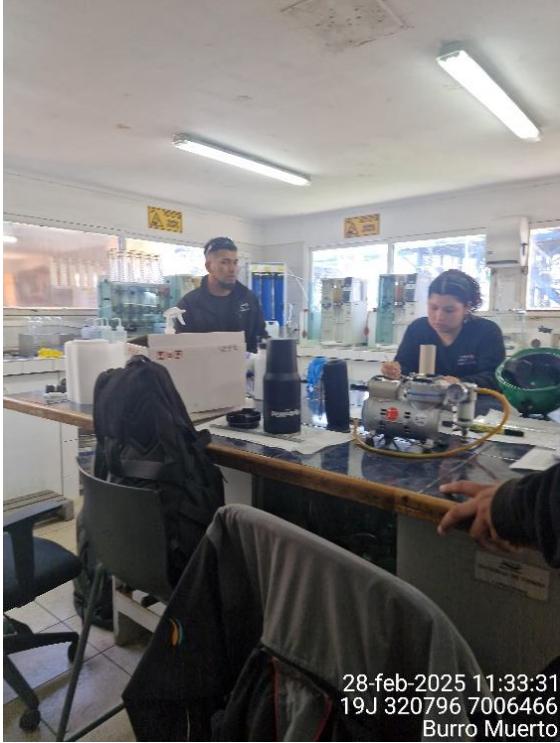
Se ingresó al laboratorio donde se realizan los análisis internos de sólidos suspendidos totales (fotografía 7), además de grasas y aceites donde registran los resultados obtenidos para la demostrar la reducción, se observó la bitácora donde se anotan los resultados, de los cuales se genera un registro, la Sra. Denisse Araya comentó que los análisis internos se realizan cada vez que hay proceso y en el caso de análisis de autocontrol y PVA los realizan con laboratorio externo AGQ.

<p>28-feb-2025 10:53:42 19J 320764 7006505 Burro Muerto</p>		
Fotografía N° 7	28-02-2025		Fotografía N° 8	28-02-2025	
Coordenadas DATUM WGS84 HUSO 19J	Coordenada Norte: 7006466m	Coordenada Este: 320796m	Coordenadas DATUM WGS84 HUSO 19J	Coordenada Norte: 7006505m	Coordenada Este: 320764m
Descripción de medio de prueba: Laboratorio análisis SST, grasas y aceites.			Descripción de medio de prueba: Cámara de descarga emisario.

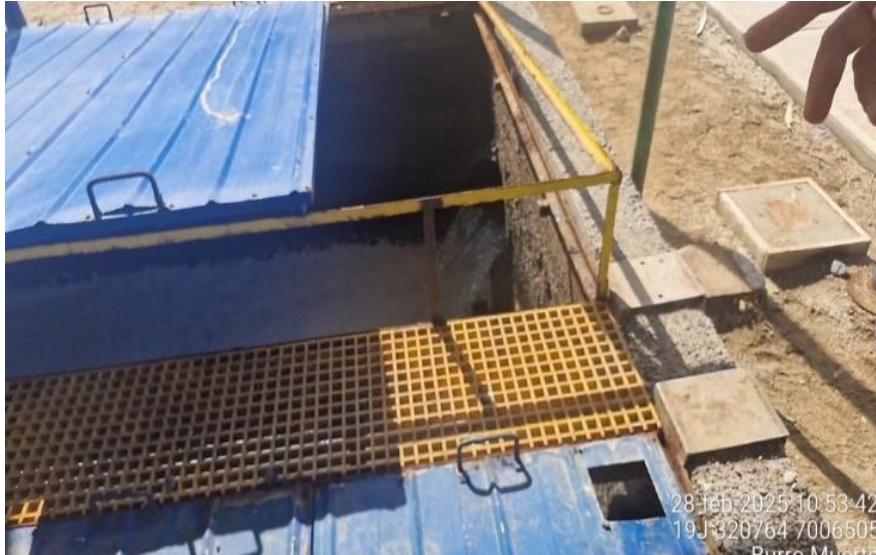
Se visitó la cámara de descarga de Emisario donde son recepcionados los riles tratados (fotografía 8), además de la descarga de enfriamiento de los evaporadores. Se pudo observar la presencia de un peachímetro, termómetro los cuales se encontraban operativos, además de un caudalímetro, también operativo, los cuales se encontraban con registro continuo (fotografías 9 y 10).

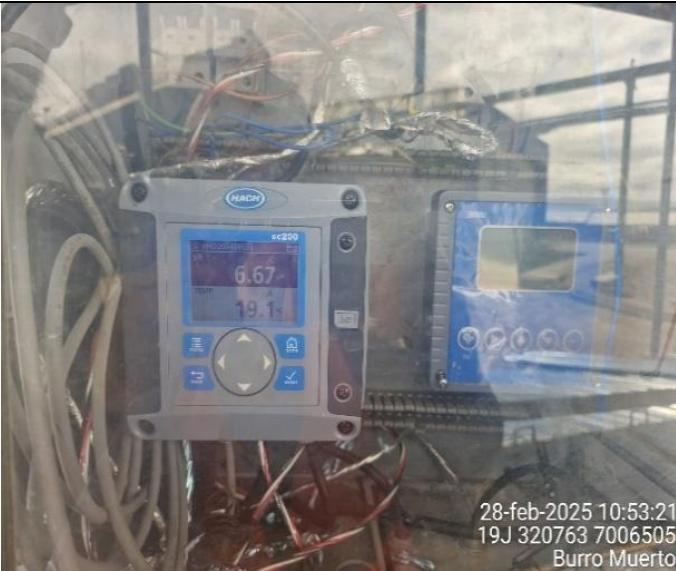
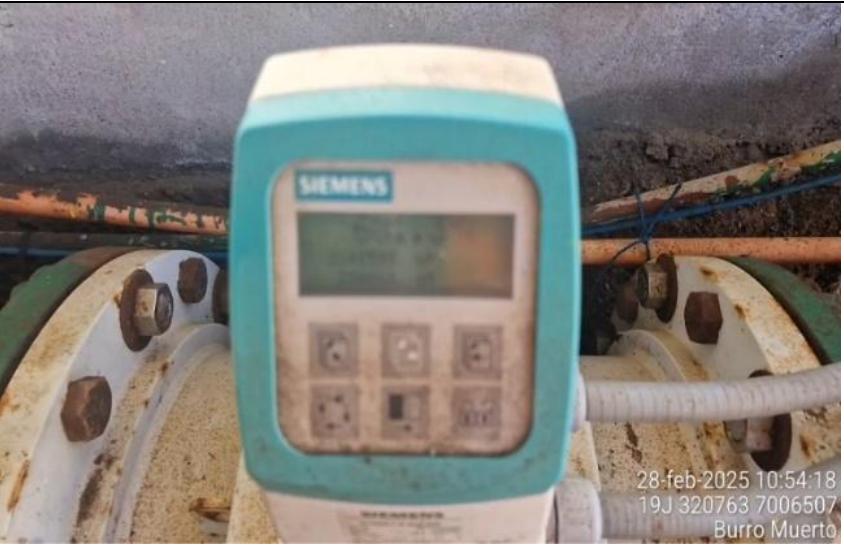
Fotografía N° 9		28-02-2025			Fotografía N° 10		28-02-2025		
Coordenadas DATUM WGS84 HUSO 19J		Coordinada Norte: 7006505m		Coordinada Este: 320763m		Coordenadas DATUM WGS84 HUSO 19J		Coordinada Norte: 7006507m	
Descripción de medio de prueba: peachímetro y termómetro en cámara emisario.					Descripción de medio de prueba: Caudalímetro cámara emisario.

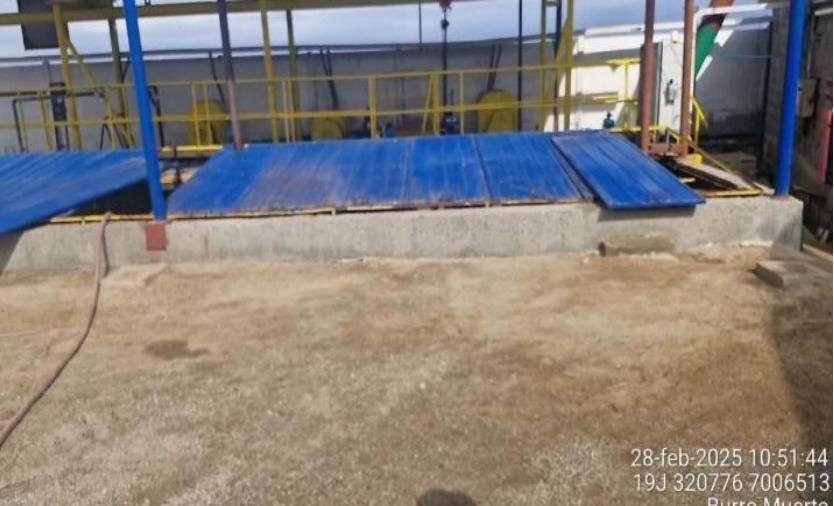
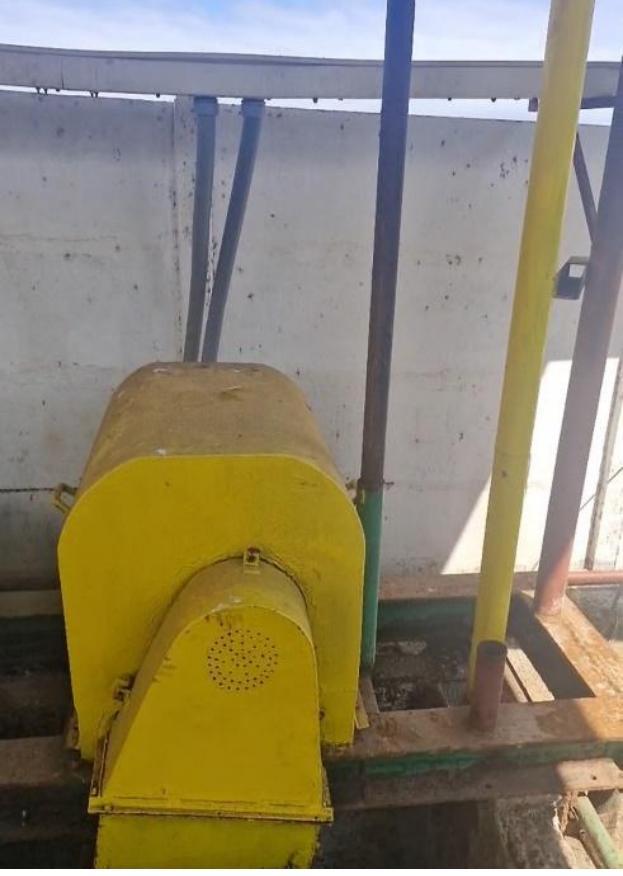
Se visitó el estanque de recirculación (fotografía 11), el Sr. Adolfo Hoffstetter Ortiz, explicó el proceso, se evidenció el estanque de recirculación (fotografía 12), la bomba y la tubería que va a pontón Diana. El Sr Adolfo Hoffstetter Ortiz indicó que la bomba se encontraba parada porque no había descarga (fotografía 13).

Fotografía N° 11	28-02-2025		Fotografía N° 12	28-02-2025	
Coordenadas DATUM WGS84 HUSO 19J	Coordenada Norte: 7006513m	Coordenada Este: 320776m	Coordenadas DATUM WGS84 HUSO 19J	Coordenada Norte: 7006522m	Coordenada Este: 320765m
Descripción de medio de prueba: Estanque de recirculación.			Descripción de medio de prueba: Bomba estanque recirculación.

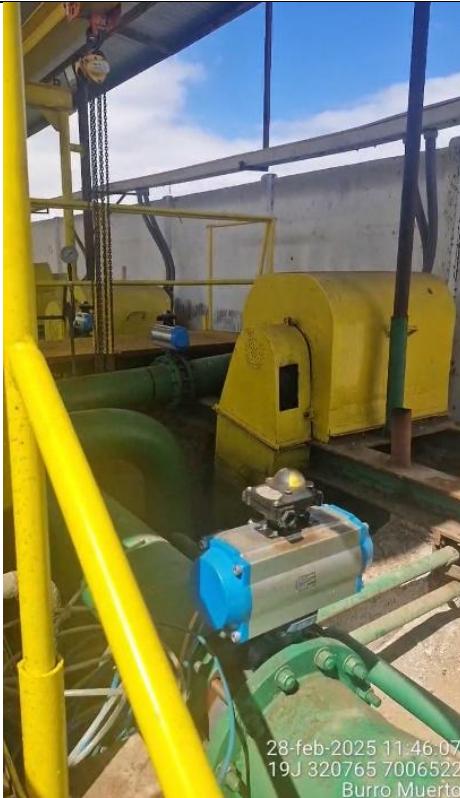
Fotografía N° 13	28-02-2025	
Coordinadas DATUM WGS84 HUSO 19J	Coordenada Norte: 7006522m	Coordenada Este: 320765m
Descripción de medio de prueba: Tubería pontón Diana estanque recirculación.

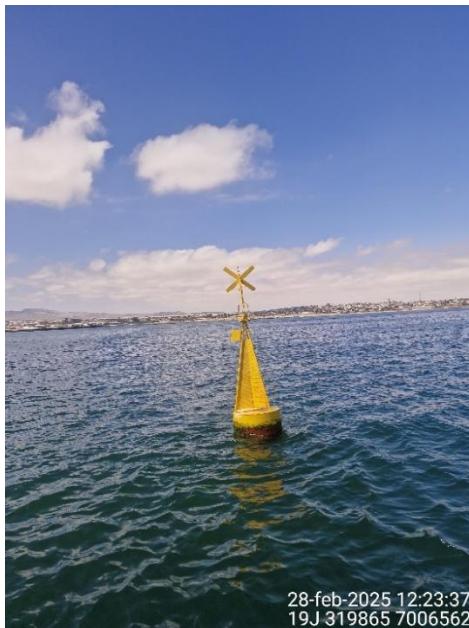
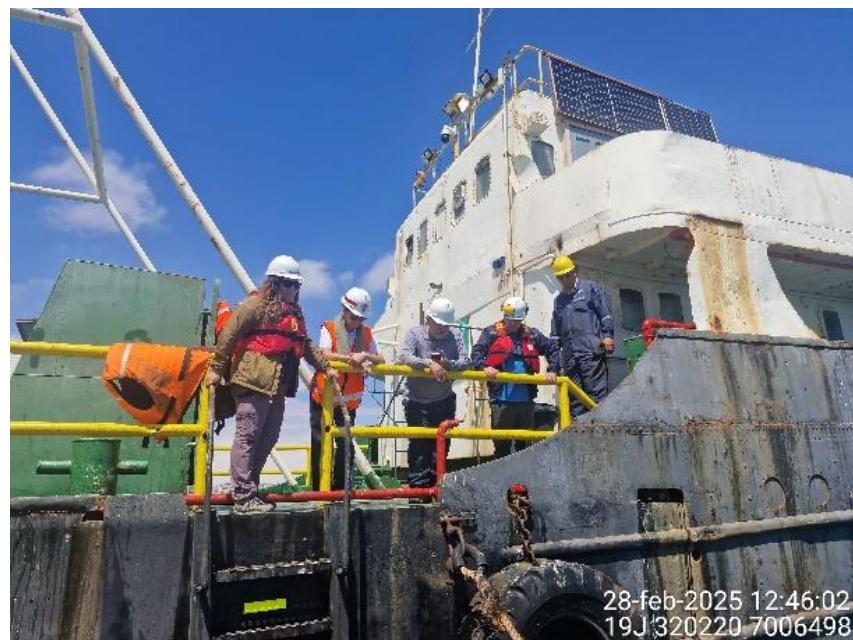
Se acudió al pontón, pero previamente se visitó el punto desde el cual se observa la boya del emisario donde se constataron las coordenadas. (Fotografía n°17)

Se llegó al pontón a las 12:24 pm, el cual no se encontraba en operación debido a que la descarga se encontraba parada además que las embarcaciones empiezan a llegar a las 16:00 hrs. según lo que indicó el Sr. Juan Ramírez Gómez., el cual explicó el proceso de recepción del pescado y mostró los equipos que se utilizan para la operación, también se evidenció la tubería de recirculación que viene del estanque de recirculación. (Fotografía N° 18-19-20)

Fotografía N° 17	28-02-2025		Fotografía N° 18	28-02-2025	
Coordenadas DATUM WGS84 HUSO 19J	Coordinada Norte: 7006562m	Coordinada Este: 319865m	Coordenadas DATUM WGS84 HUSO 19J	Coordinada Norte: 7006498m	Coordinada Este: 320220m
Descripción de medio de prueba: Punto de boyas demarcatoria emisario			Descripción de medio de prueba: Pontón diana sin operación

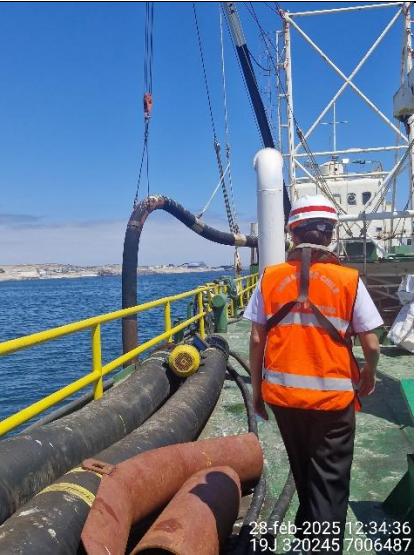
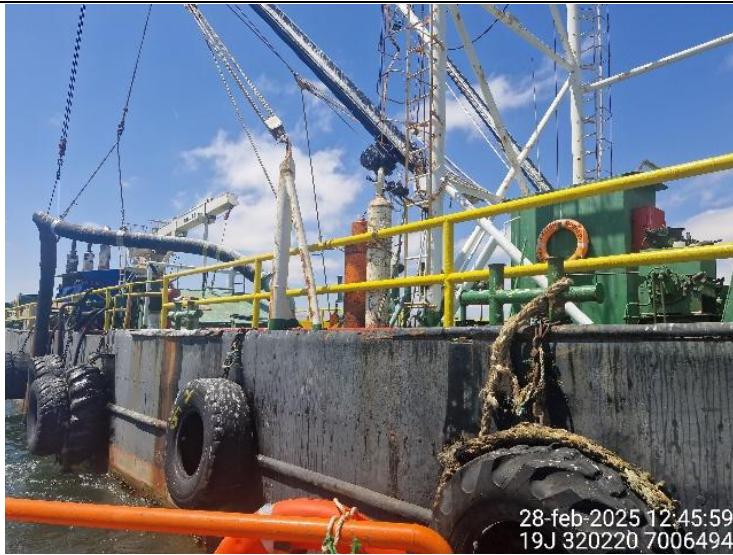
Fotografía N° 19	28-02-2025	Fotografía N° 20	28-02-2025		
Coordenadas DATUM WGS84 HUSO 19J	Coordenada Norte: 7006487m	Coordenada Este: 320245m	Coordenadas DATUM WGS84 HUSO 19J	Coordenada Norte: 7006494m	Coordenada Este: 320220m
Descripción de medio de prueba: Pontón Diana sin operación.		Descripción de medio de prueba: Pontón Diana.

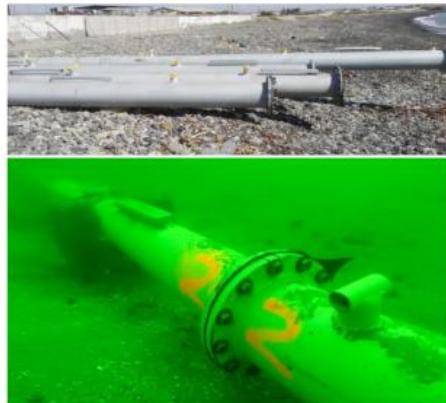
Código	ATA - IT-04
Versión	001
Fecha	OCTUBRE 2018

INSTALACION DIFUSOR NUEVO

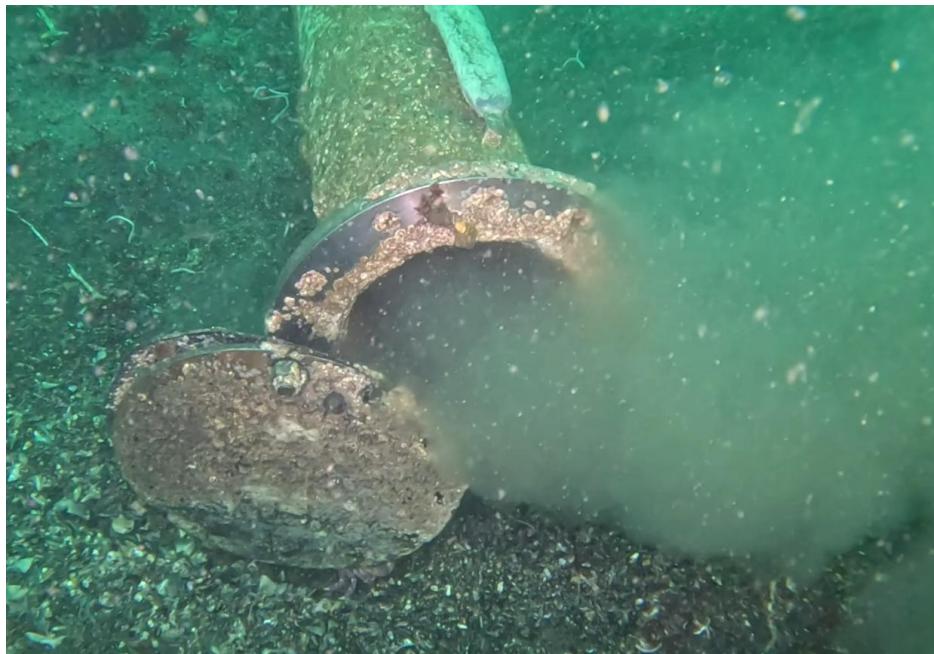
Registro 11

- Funcionamiento incorrecto del difusor del emisario, producto de la ausencia de cierre en su extremo distal.

Se observó que la tapa del difusor, correspondiente al extremo distal de la tubería, se encontraba abierta, permitiendo la salida directa de una parte del RIL tratado a través de dicho punto, sin que en este extremo se encuentren los difusores exigidos. Este aspecto también fue documentado en el informe técnico titulado “Inspección del Difusor y Emisario Submarino Planta Pesquera”, elaborado por la empresa Atacama Ingesub, el cual describe la inspección realizada al sistema de descarga. Lo anterior, corresponde a una desviación del considerando 3, donde se establece que: “(...) *En el extremo distal el emisario tendrá una serie de difusores para facilitar la rápida dilución y dispersión del RIL tratado*”. Cabe destacar que el propósito de estos difusores es precisamente asegurar una distribución del efluente en el medio marino de forma controlada y eficiente, aprovechando la dilución en una distancia definida. La apertura de la tapa en el extremo final modifica este comportamiento hidráulico, ya que el fluido tenderá a salir por el punto de menor resistencia, derivando un volumen significativo del flujo por esa apertura, con la consiguiente disminución en la eficiencia del proceso de dispersión. Esta situación podría ser uno de los factores responsables del hallazgo descrito en el primer punto.

Descripción del medio de prueba: Video de inspección al emisario y difusor de Pesquera Bahía Caldera donde se observa la tapa abierta del extremo distal. Fuente: Anexo N°4, carta Titular fecha 14-3-2025, Respuesta 2.
